**Fahrzeug:** VOLVO V90 Plug-in Hybrid T6 AWD Ultra Dark Auto Kombi 5-türig 1969 ccm 350 PS / 257 KW Elektrisch 8-Gang Automatik

## Wertgutachten für Allane SE

| Besichtigungsdatum | 11.06.2026 |

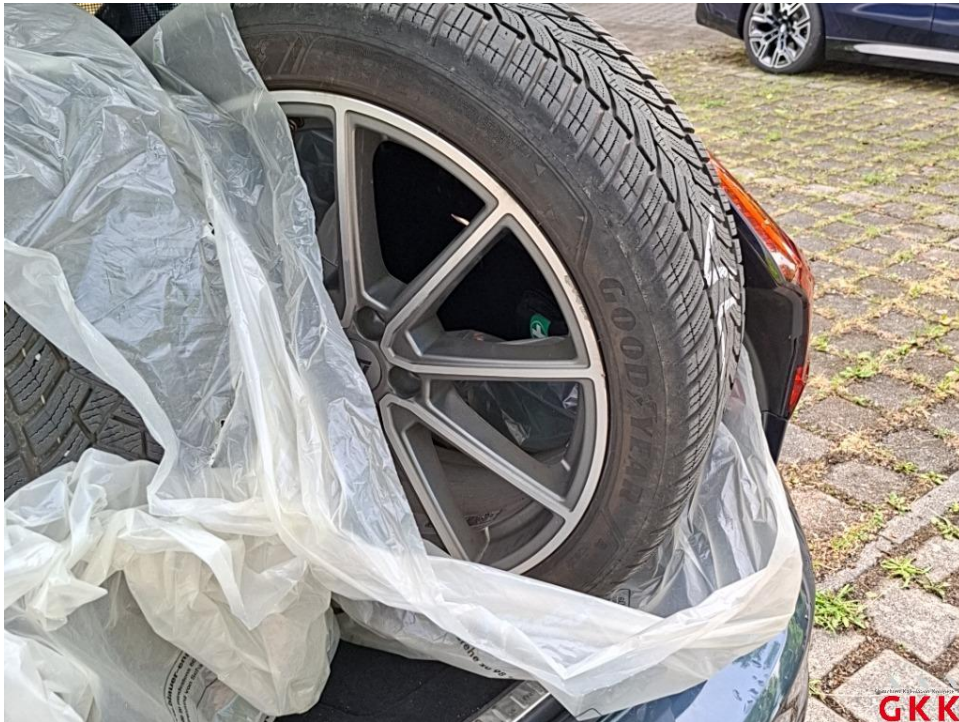
| Front (Angaben ohne MwSt.) | Reparaturkosten | ÜDV |
|---|---|---|
| LM-Rad 1 x beiliegend, Materialabtrag, ersetzen (Bild 12, Bild 13) | 197,00 € | 197,00 € |

Bild 12. LM-Rad, 1 x beiliegend, Materialabtrag, ersetzen

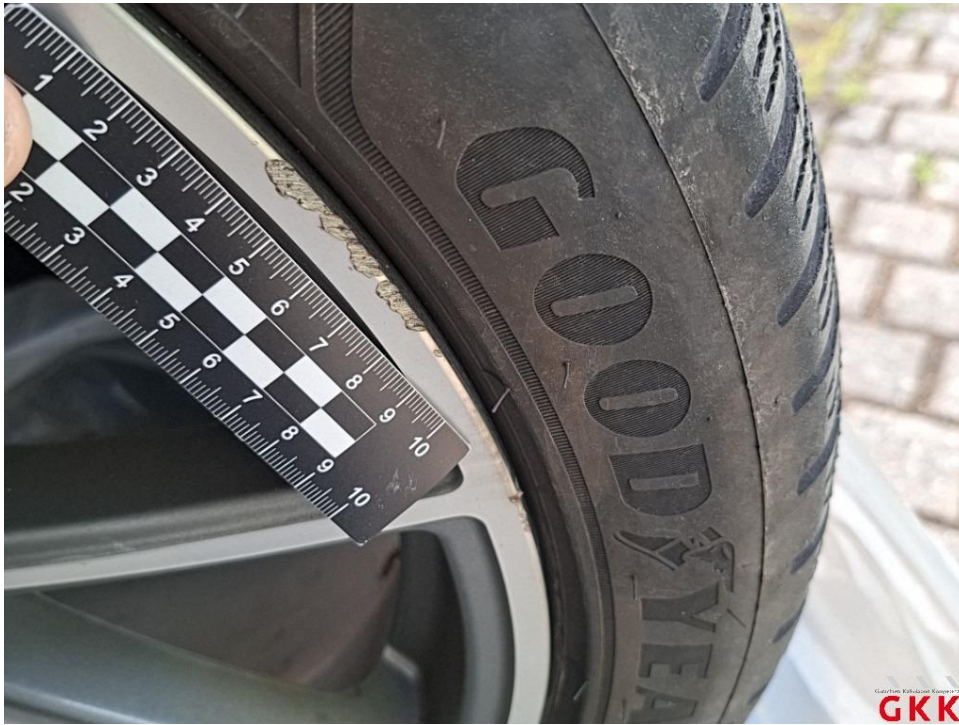
Bild 13. LM-Rad, 1 x beiliegend, Materialabtrag, ersetzen

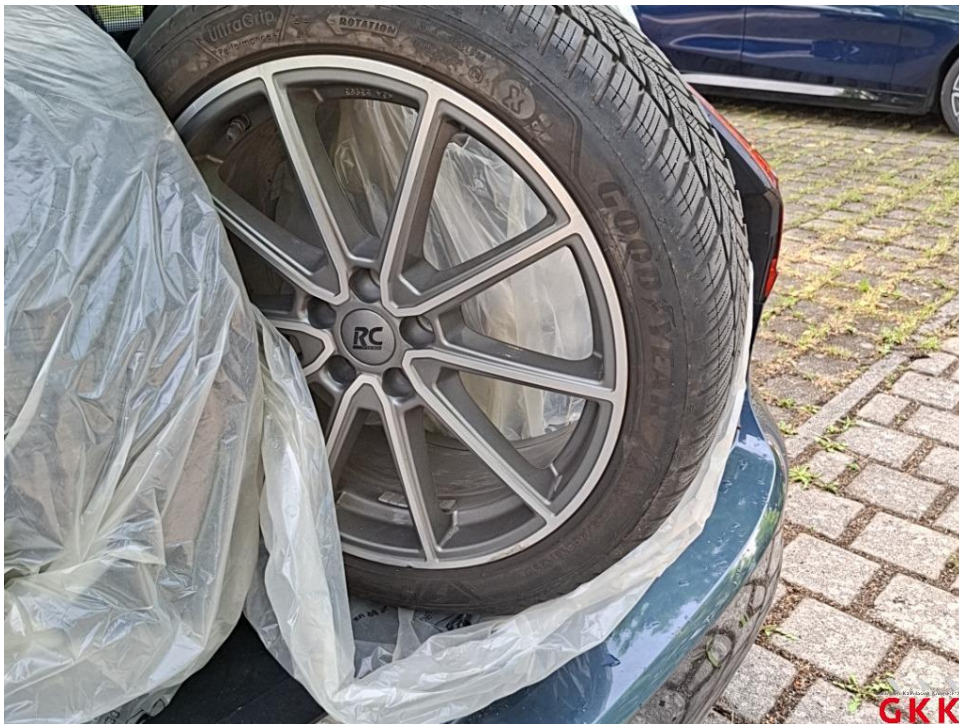
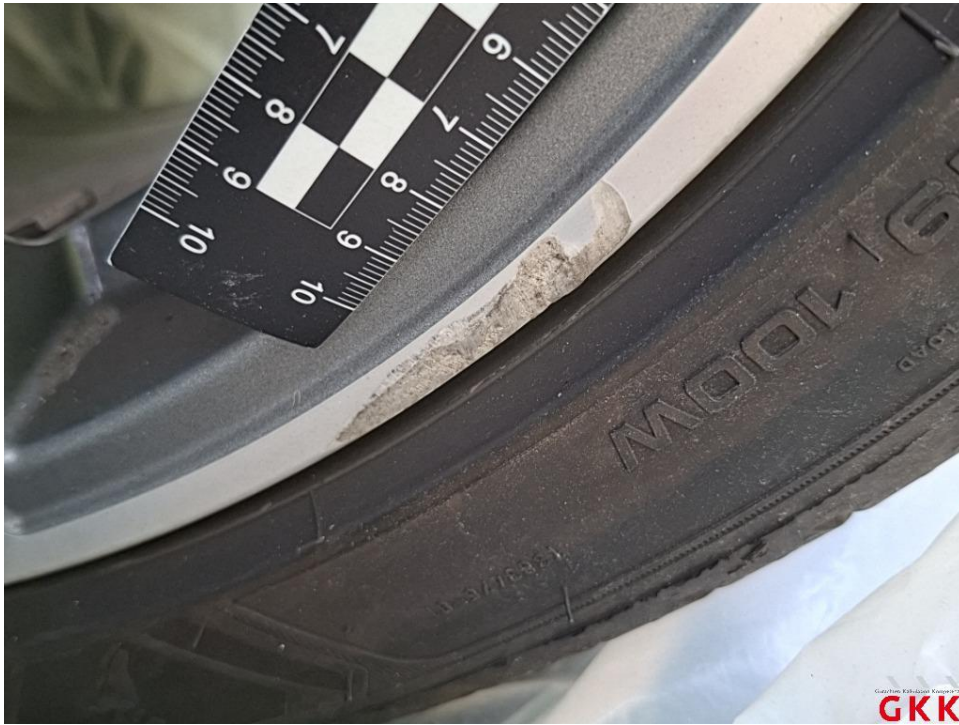
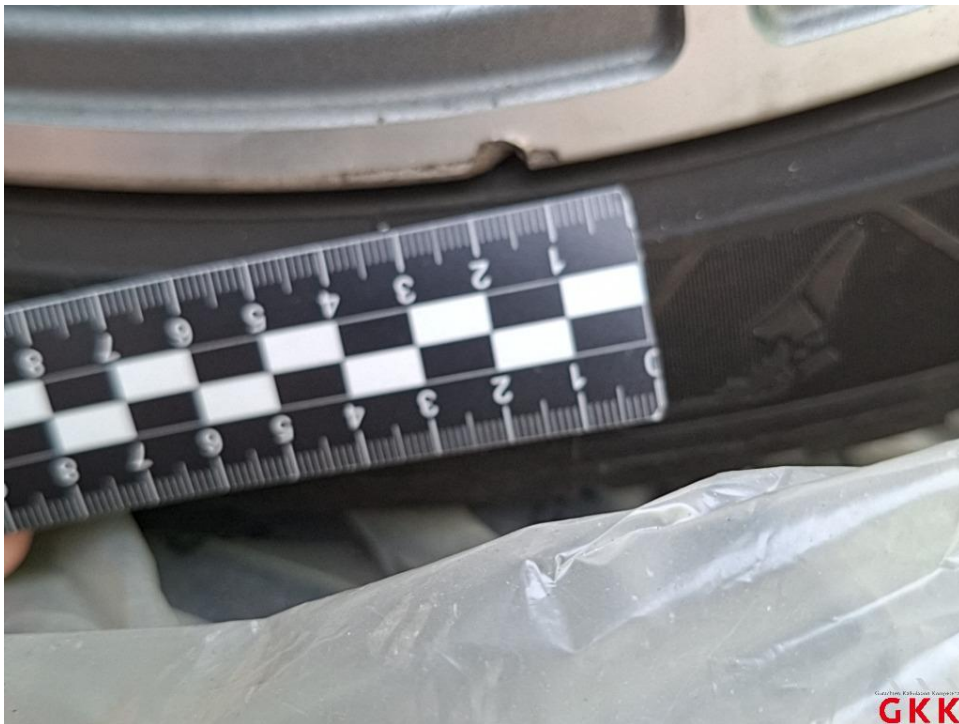
| Front (Angaben ohne MwSt.) | Reparaturkosten | ÜDV |
|---|---|---|
| LM-Rad 1 x beiliegend, Materialabtrag, ersetzen (Bild 14, Bild 15, Bild 16) | 197,00 € | 197,00 € |

Bild 14. LM-Rad, 1 x beiliegend, Materialabtrag, ersetzen

Bild 15. LM-Rad, 1 x beiliegend, Materialabtrag, ersetzen

Bild 16. LM-Rad, 1 x beiliegend, Materialabtrag, ersetzen

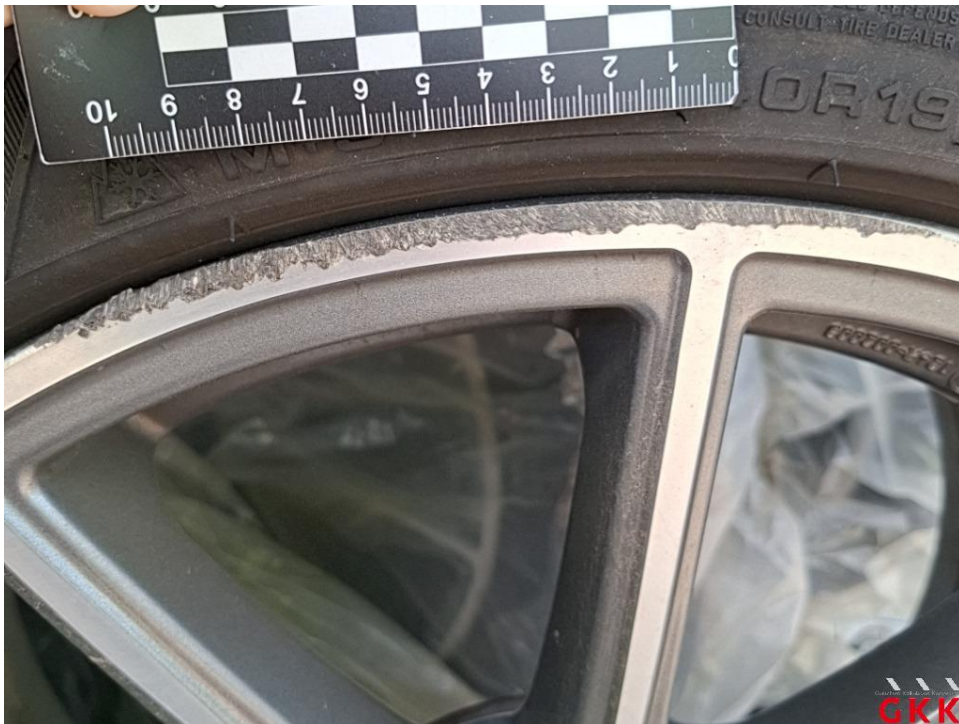
| Front (Angaben ohne MwSt.) | Reparaturkosten | ÜDV |
|---|---|---|
| LM-Rad 1 x beiliegend, Materialabtrag, ersetzen (Bild 17, Bild 18, Bild 19) | 197,00 € | 197,00 € |

Bild 17. LM-Rad, 1 x beiliegend, Materialabtrag, ersetzen

Bild 18. LM-Rad, 1 x beiliegend, Materialabtrag, ersetzen

Bild 19. LM-Rad, 1 x beiliegend, Materialabtrag, ersetzen

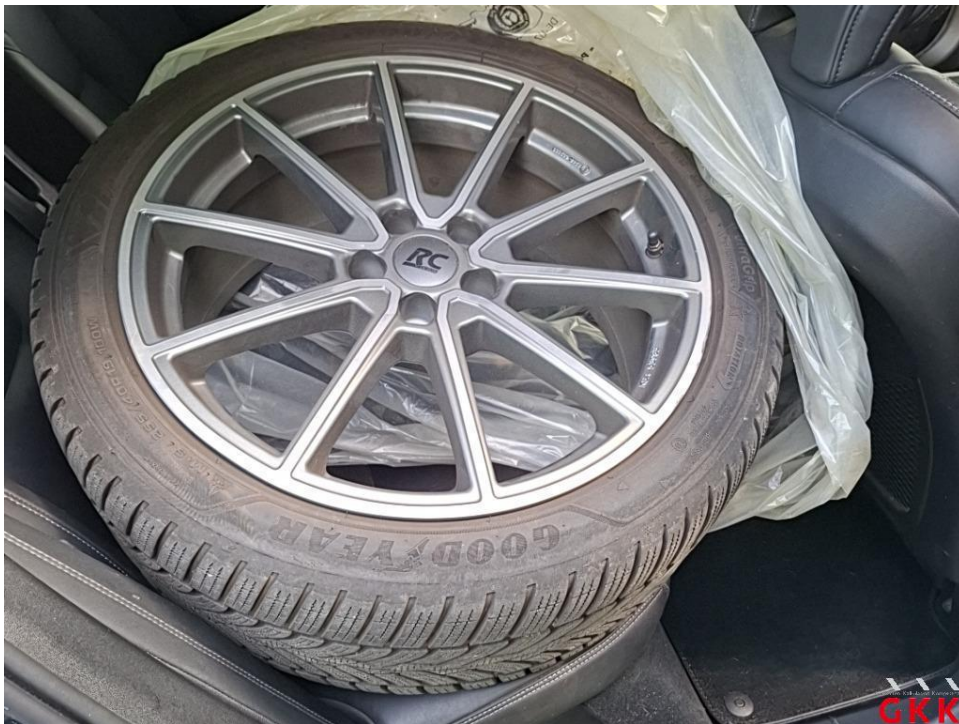
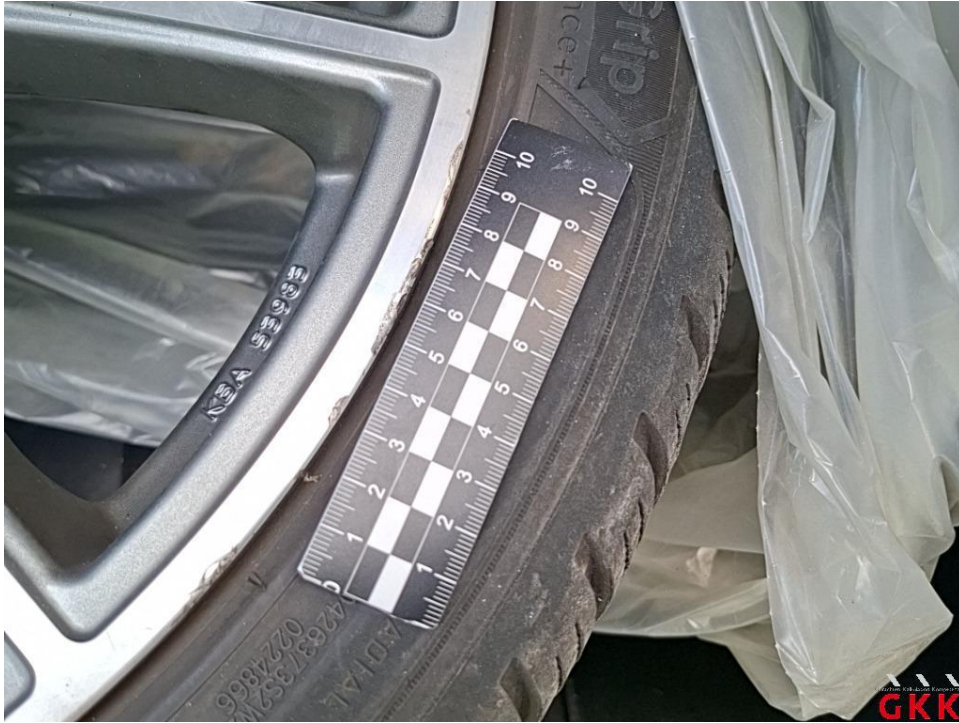
| Front (Angaben ohne MwSt.) | Reparaturkosten | ÜDV |
|---|---|---|
| LM-Rad 1 x beiliegend, Materialabtrag, ersetzen (Bild 20, Bild 21) | 197,00 € | 197,00 € |

Bild 20. LM-Rad, 1 x beiliegend, Materialabtrag, ersetzen

Bild 21. LM-Rad, 1 x beiliegend, Materialabtrag, ersetzen

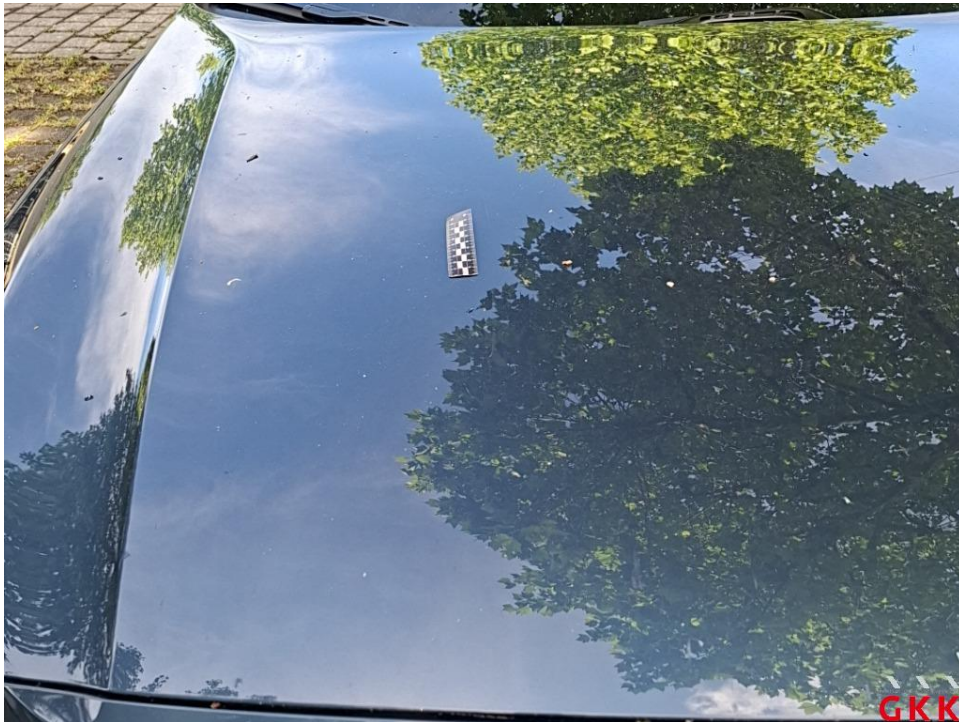
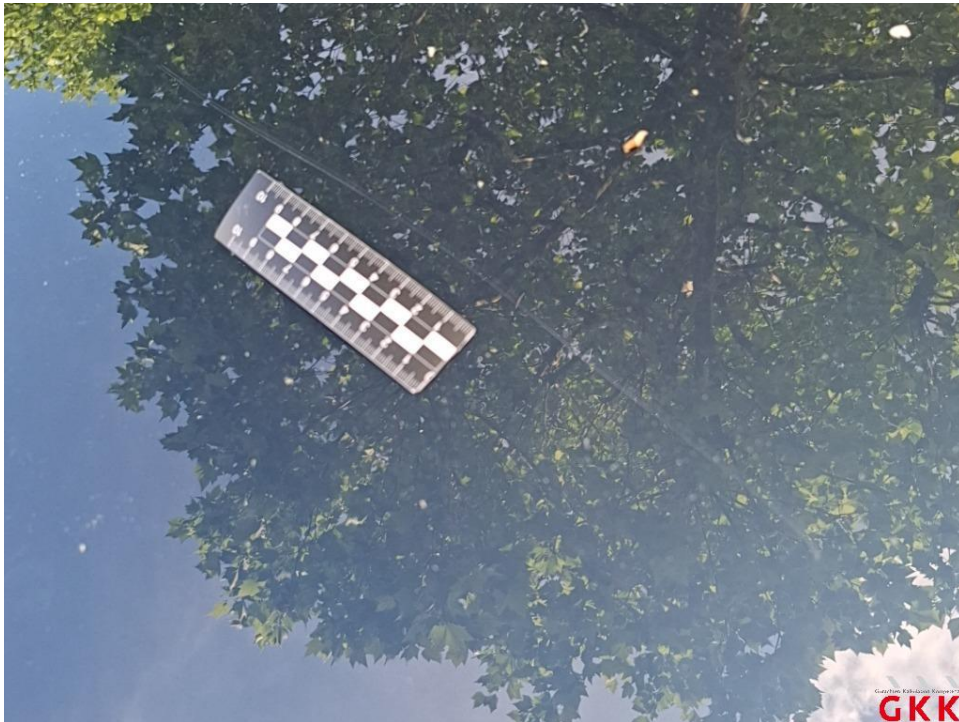
| Front (Angaben ohne MwSt.) | Reparaturkosten | ÜDV |
|---|---|---|
| Motorhaube, verkratzt, lackieren (Bild 22, Bild 23) | 458,40 € | 183,36 € |

Bild 22. Motorhaube, verkratzt, lackieren

Bild 23. Motorhaube, verkratzt, lackieren

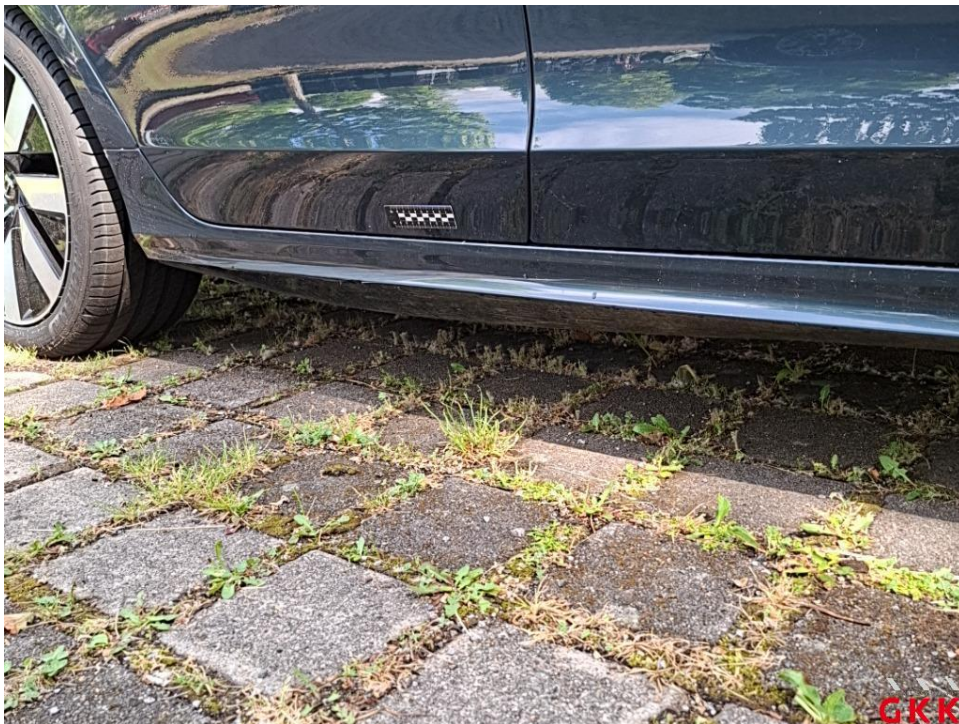
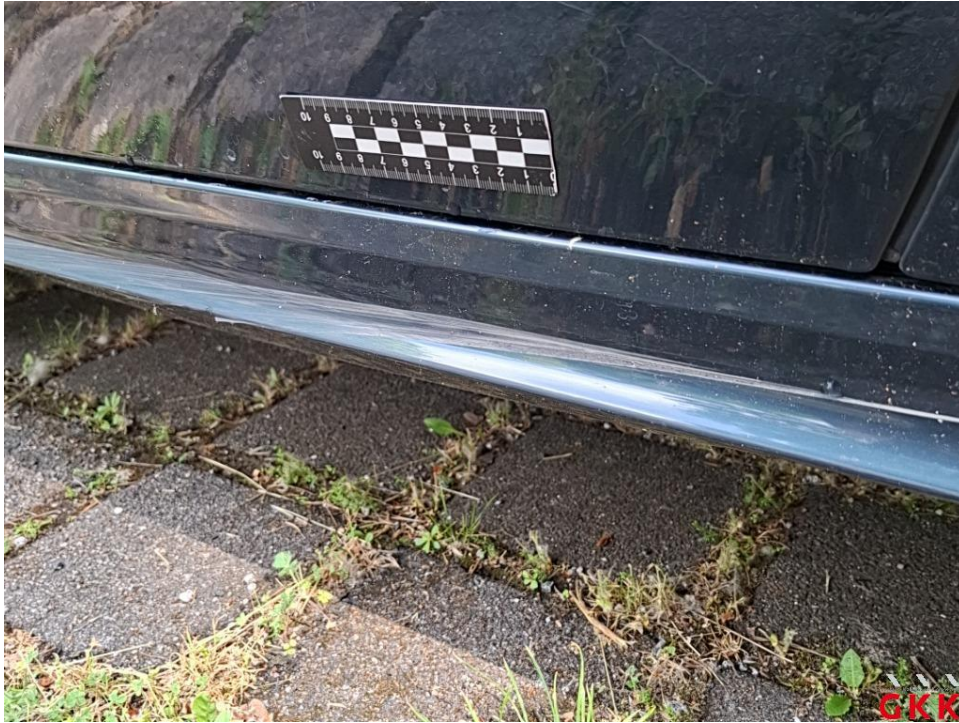
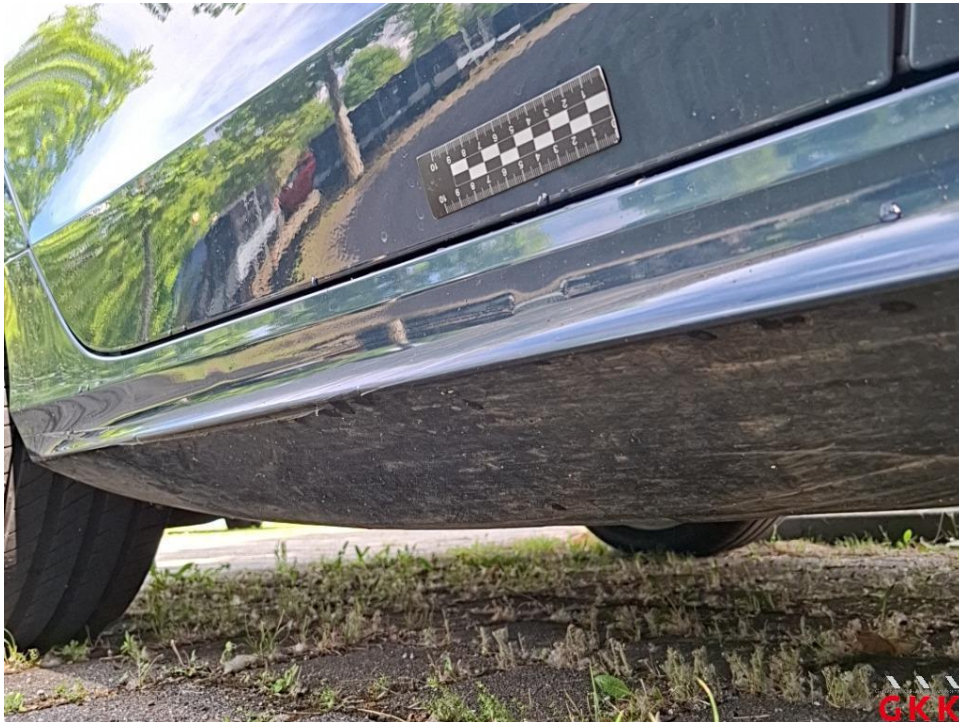
| Front (Angaben ohne MwSt.) | Reparaturkosten | ÜDV |
|---|---|---|
| Schweller rechts Abdeckung -lackiert-, beschädigt, ersetzen (Bild 24, Bild 25, Bild 26) | 260,52 € | 104,21 € |

Bild 24. Schweller rechts, Abdeckung -lackiert-, beschädigt, ersetzen

Bild 25. Schweller rechts, Abdeckung -lackiert-, beschädigt, ersetzen

Bild 26. Schweller rechts, Abdeckung -lackiert-, beschädigt, ersetzen

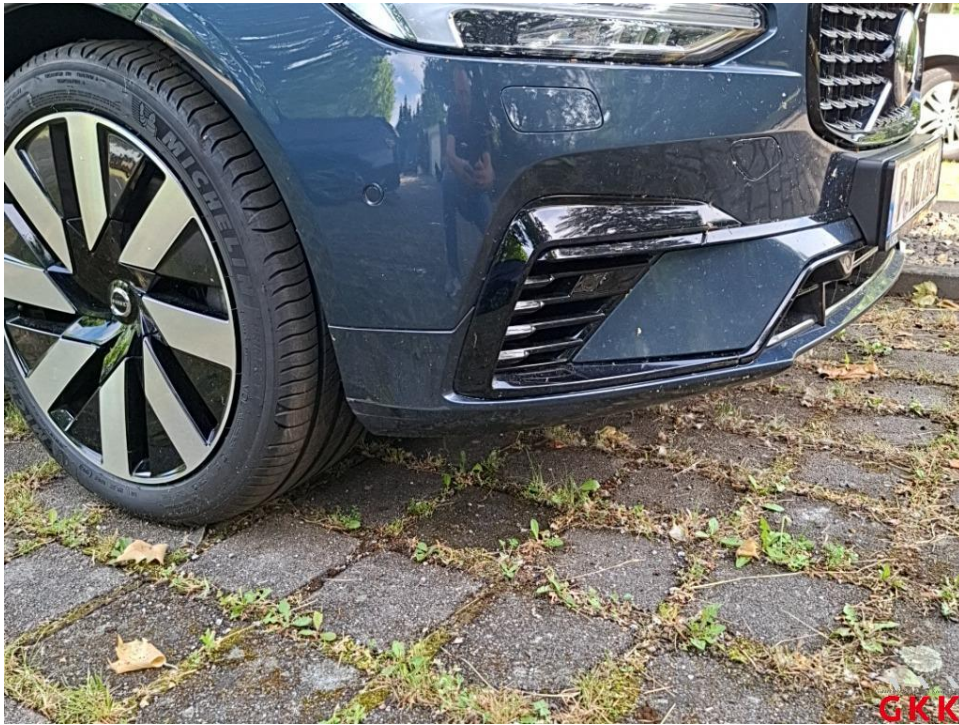
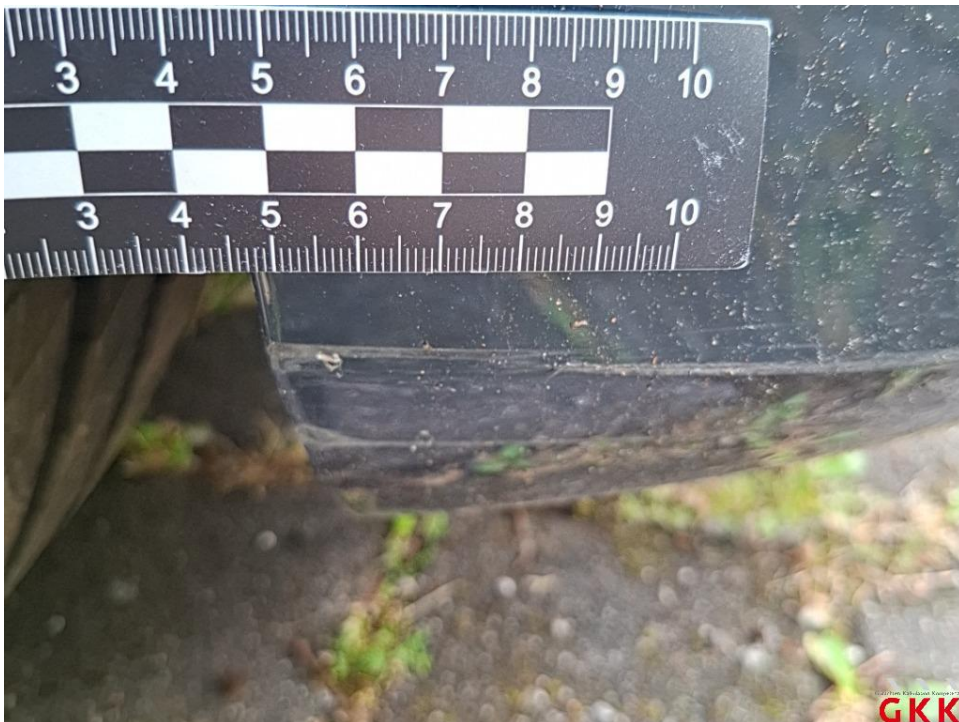
| Front (Angaben ohne MwSt.) | Reparaturkosten | ÜDV |
|---|---|---|
| Stoßfänger vorne Spoiler -lackiert-, verkratzt, lackieren (Bild 27, Bild 28) | 468,36 € | 187,34 € |

Bild 27. Stoßfänger vorne, Spoiler -lackiert-, verkratzt, lackieren

Bild 28. Stoßfänger vorne, Spoiler -lackiert-, verkratzt, lackieren

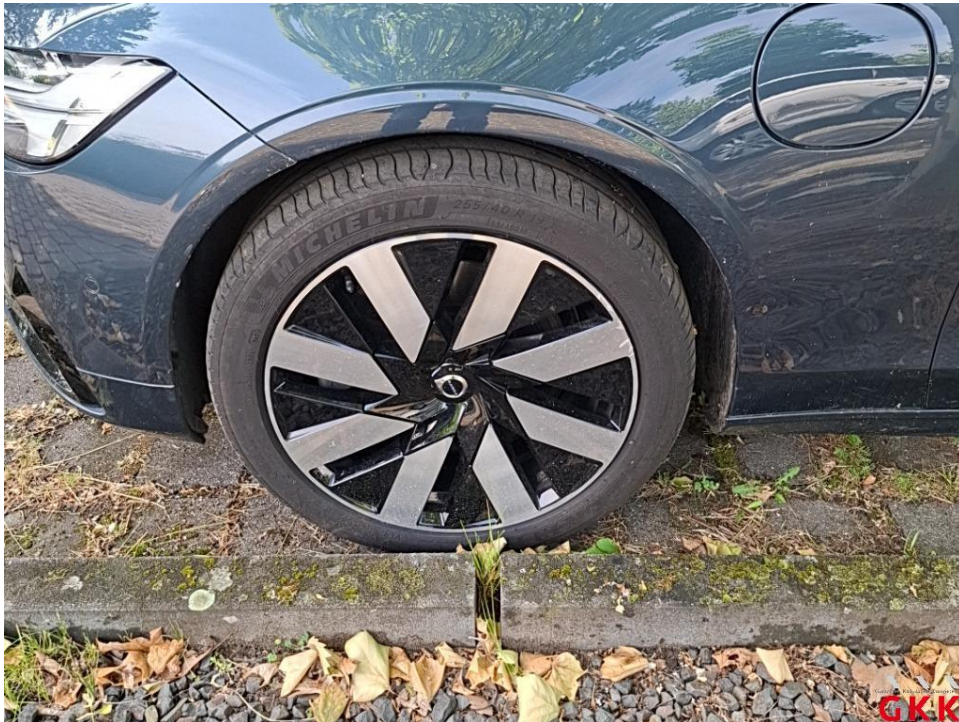
| Front (Angaben ohne MwSt.) | Reparaturkosten | ÜDV |
|---|---|---|
| LM-Rad vorne links, Materialabtrag, ersetzen (Bild 29, Bild 30) | 532,00 € | 532,00 € |

Bild 29. LM-Rad, vorne links, Materialabtrag, ersetzen

Bild 30. LM-Rad, vorne links, Materialabtrag, ersetzen

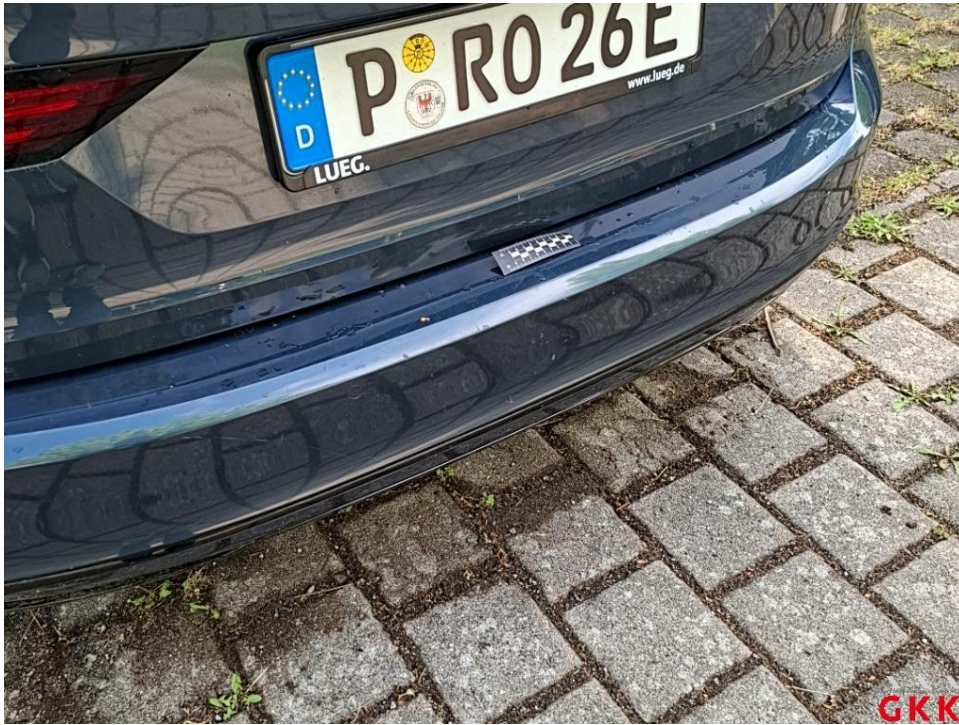
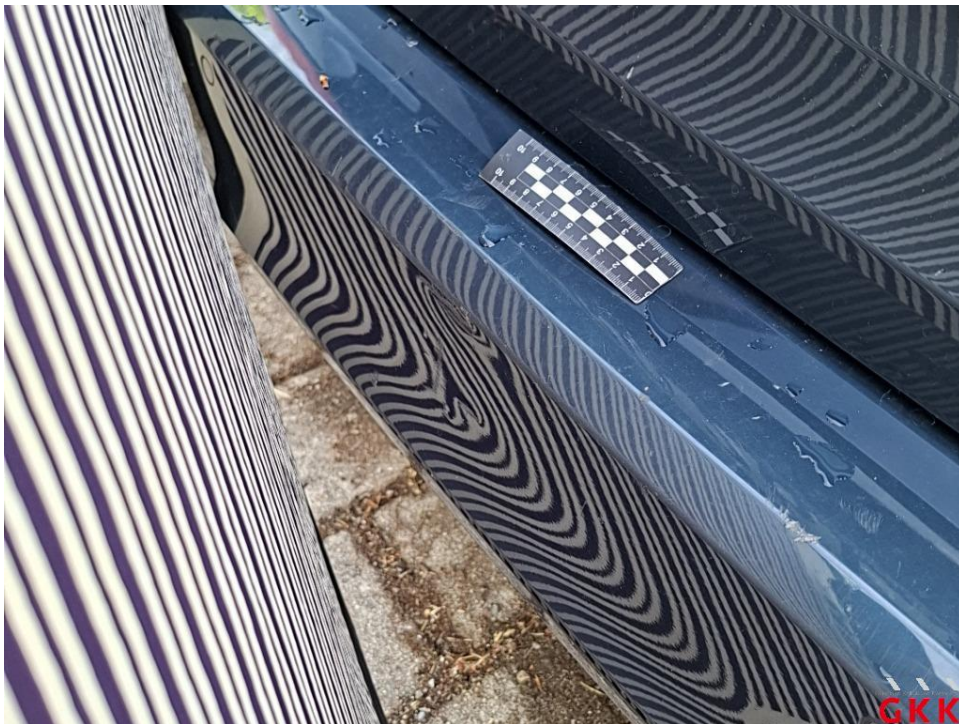
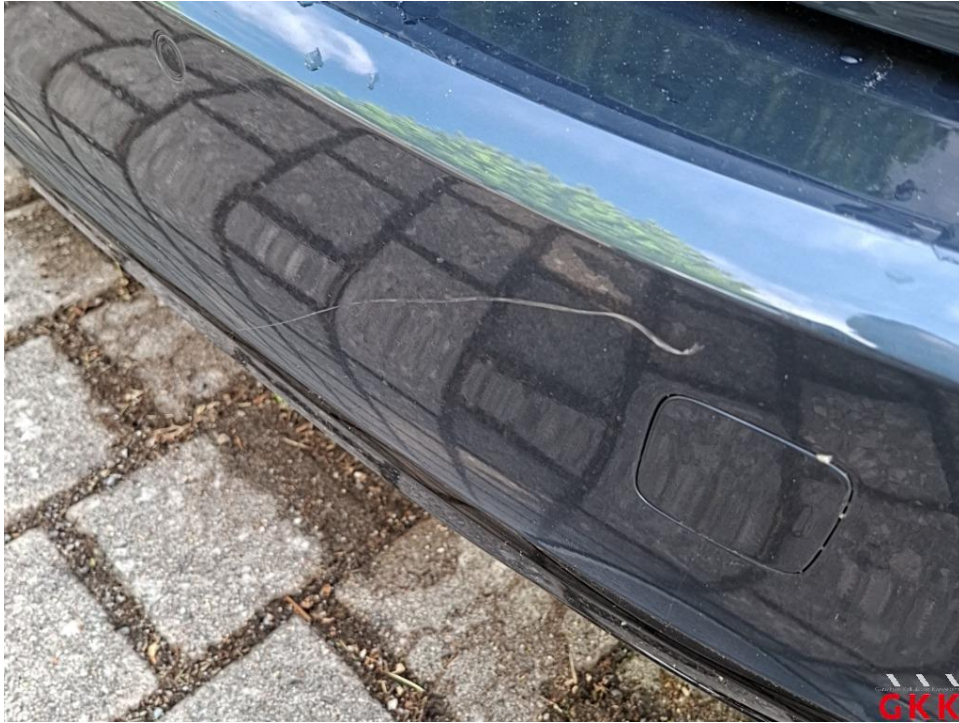
| Front (Angaben ohne MwSt.) | Reparaturkosten | ÜDV |
|---|---|---|
| Stoßfänger hinten Verkleidung -lackiert-, beschädigt, ersetzen (Bild 31, Bild 32, Bild 33) | 1446,46 € | 578,58 € |

Bild 31. Stoßfänger hinten, Verkleidung -lackiert-, beschädigt, ersetzen

Bild 32. Stoßfänger hinten, Verkleidung -lackiert-, beschädigt, ersetzen

Bild 33. Stoßfänger hinten, Verkleidung -lackiert-, beschädigt, ersetzen
