## Zustandsbericht

<b>Kunde :</b>	<b>Allane SE HCBE</b>	<b>Amtl. Kennzeichen :</b>	<b>MA-XO 16</b>
<b>Berichtsnummer :</b>	<b>0000000924052-DE968</b>		
<b>Referenznummer:</b>	<b>31189805</b>

#### Kia Ceed (CD)(2018->2026) Vision

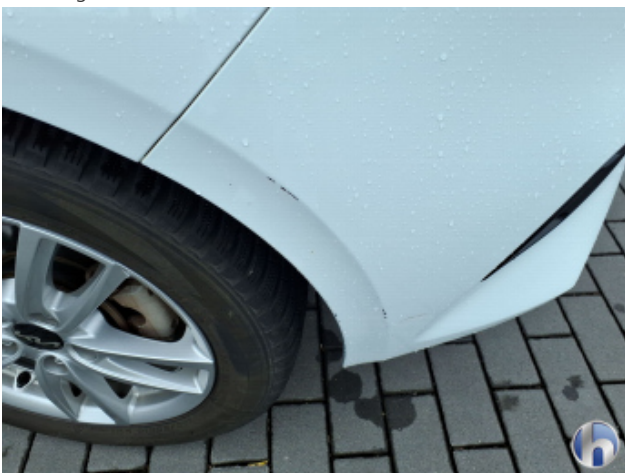
<b>Karosserie außen</b>		
	<b>Bauteil</b>	<b>Schaden</b>	<b>Rep.-Art</b>
1.	Seitenwand - Hinten - Links	Kratzer	Lackieren

1. Seitenwand - Hinten - Links  
Kratzer - Lackieren
