# Zustandsbericht

Protokollnummer: 45649926  
Auftrags-Nr / Referenz: 77010847  
Besichtigungsdatum: 11.05.2026

| Hersteller / Modell | Audi A5 Sportback 40 TFSI S tronic | | |
| Kennzeichen | MG-SC1895 | Fahrgestellnummer | WAUZZZF50RA072082 |

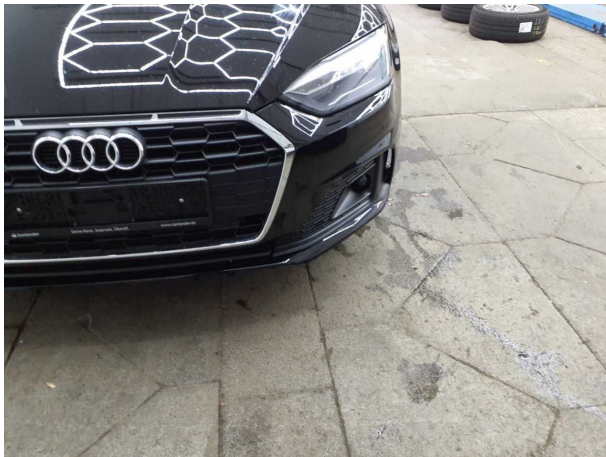
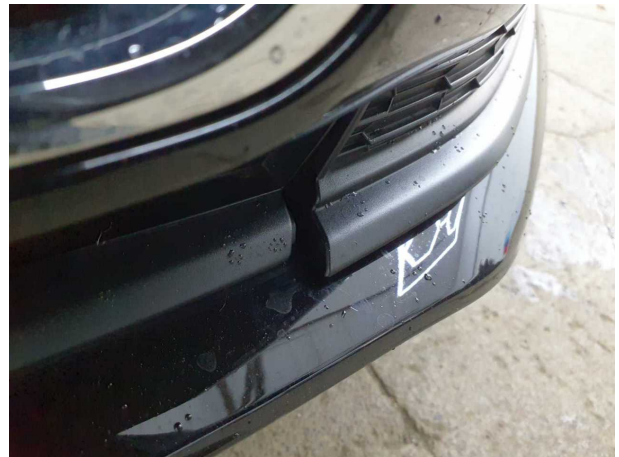
| Nr. | Bauteilgruppe | Beschreibung |
|---|---|---|
| 3 | Stoßfänger vorn | Stoßfänger vorn (Blende) - Fehlstellung - de-/montieren |

**Beschädigung #3:** Stossfänger vorn: Stossfänger vorn (Blende) - Fehlstellung - de-/montieren

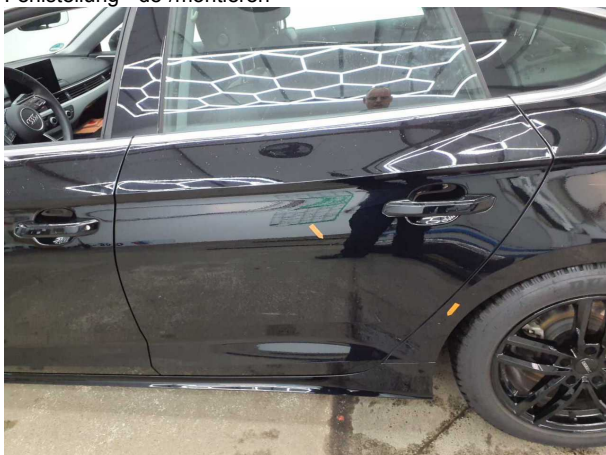
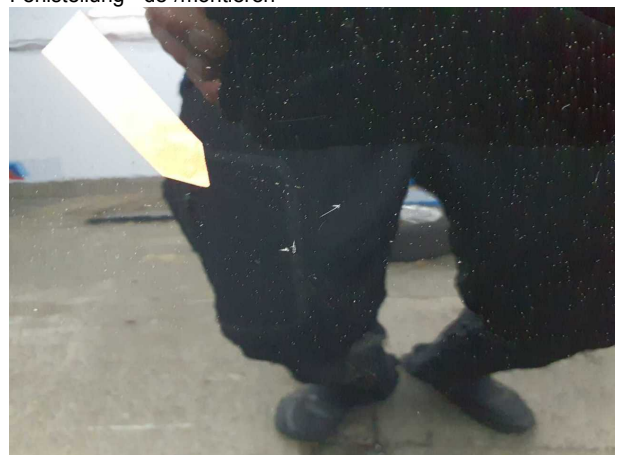
| Nr. | Bauteilgruppe | Beschreibung |
|---|---|---|
| 4 | Tür hinten links | Tür - Kratzer - auslegen / polieren |

**Beschädigung #4:** Tür hinten links: Tür - Kratzer - auslegen / polieren

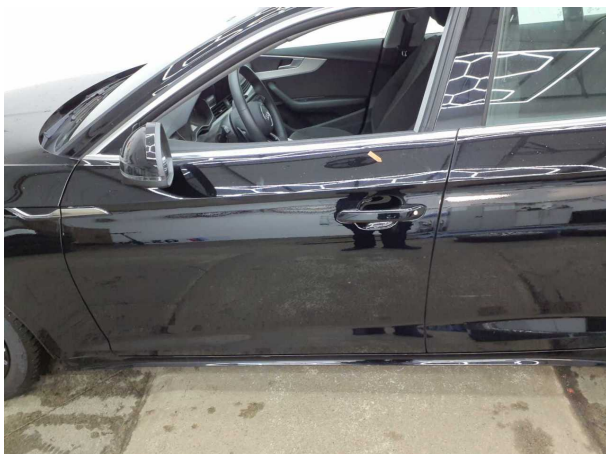
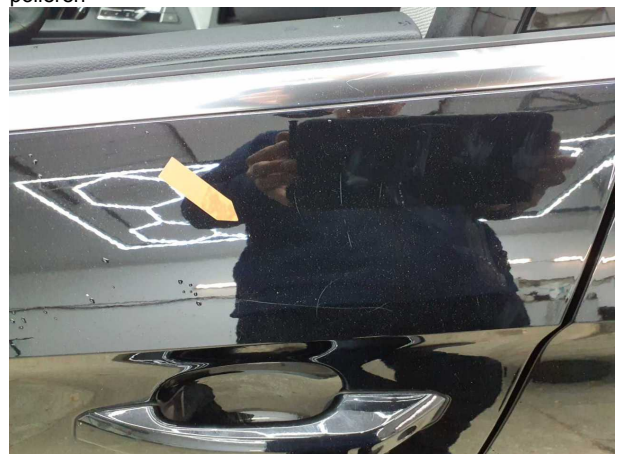
| Nr. | Bauteilgruppe | Beschreibung |
|---|---|---|
| 5 | Tür vorn links | Tür (Polieren) - Kratzer - auslegen / polieren |

**Beschädigung #5:** Tür vorn links: Tür (Polieren) - Kratzer - auslegen / polieren

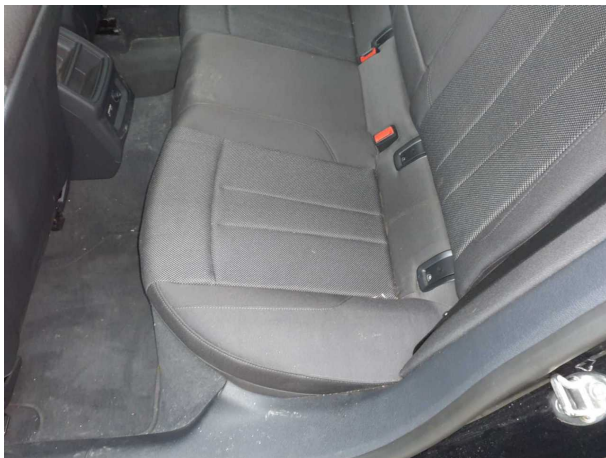
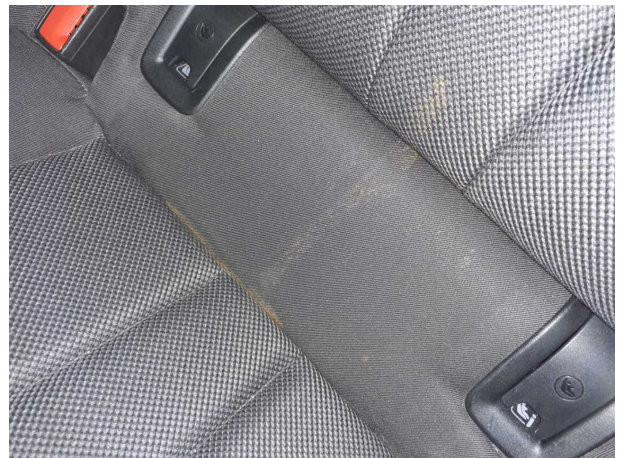
| Nr. | Bauteilgruppe | Beschreibung |
|---|---|---|
| 6 | Sitz hinten | Rücksitz - verschmutzt - reinigen |

**Beschädigung #6:** Sitz hinten: Rücksitz - verschmutzt - reinigen

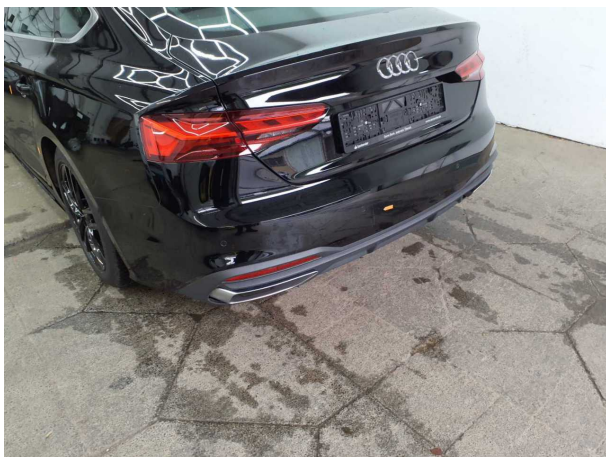
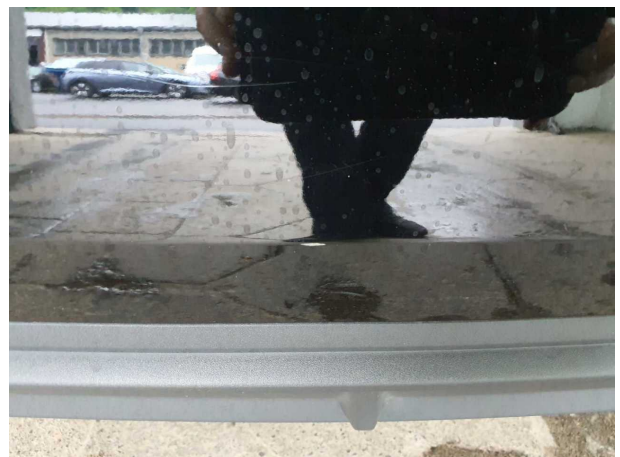
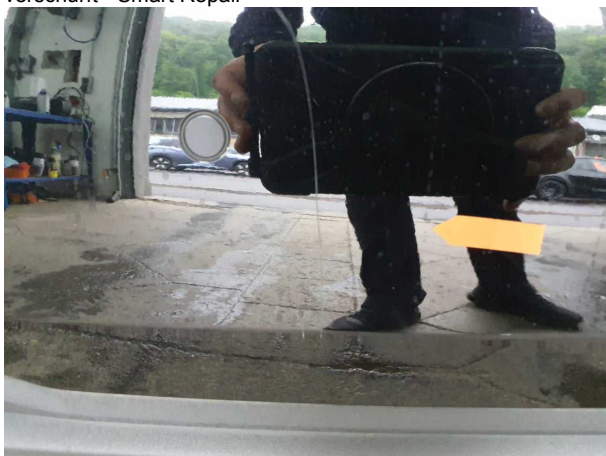
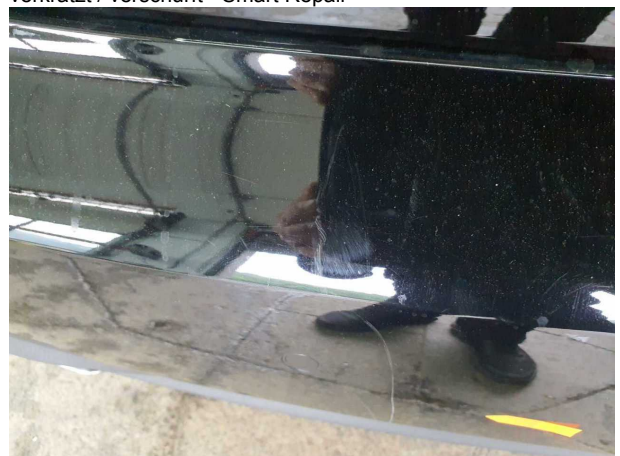
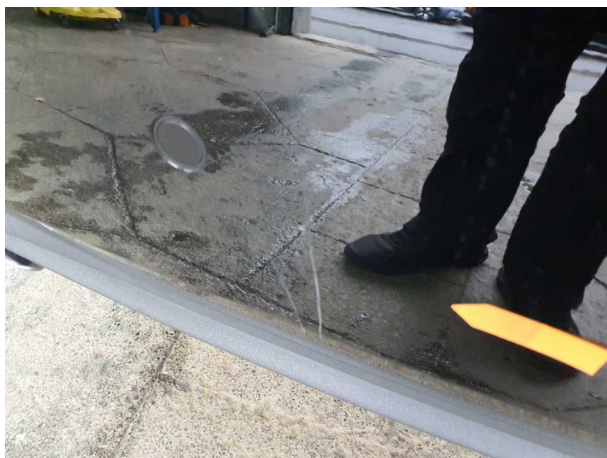
| Nr. | Bauteilgruppe | Beschreibung |
|---|---|---|
| 7 | Stoßfänger hinten | Stoßfänger hinten - verkratzt / verschürft - Smart Repair |

**Beschädigung #7:** Stossfänger hinten: Stossfänger hinten - verkratzt / verschürft - Smart Repair

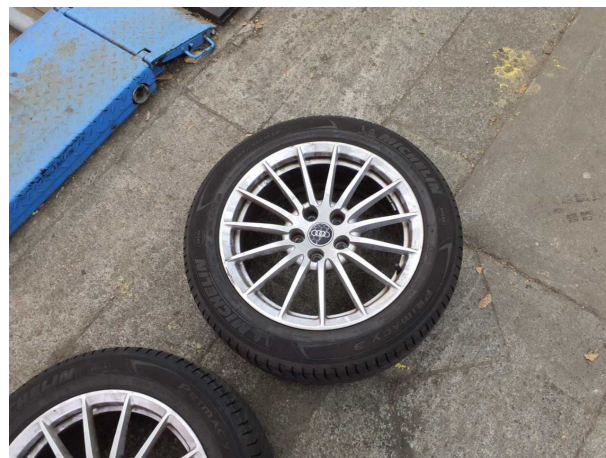
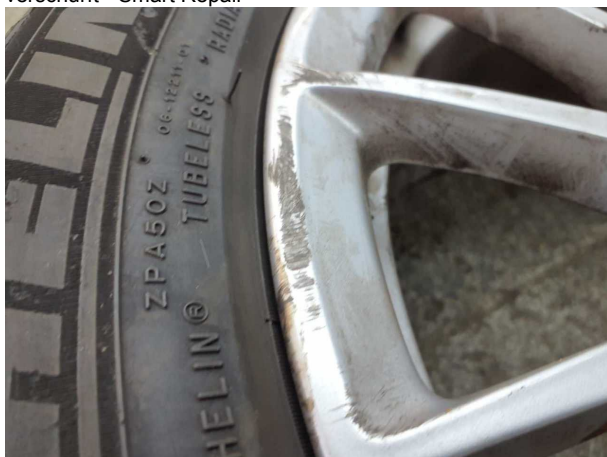
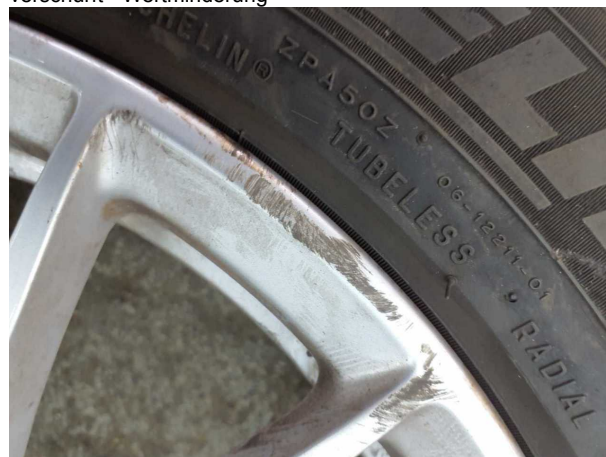
**Beschädigung #8:** 2.Radsatz: 1 Leichtmetallfelge - verkratzt / verschürft - Wertminderung

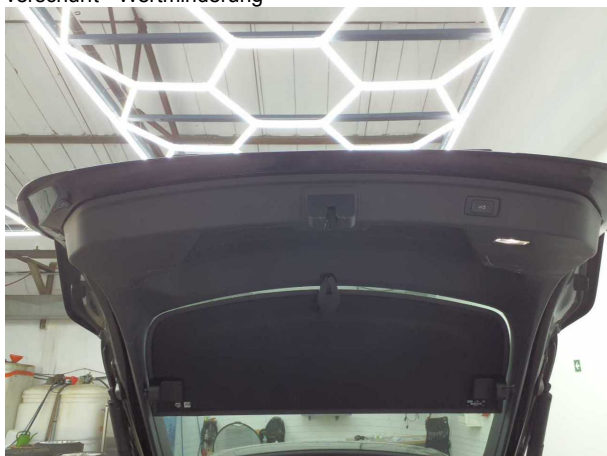
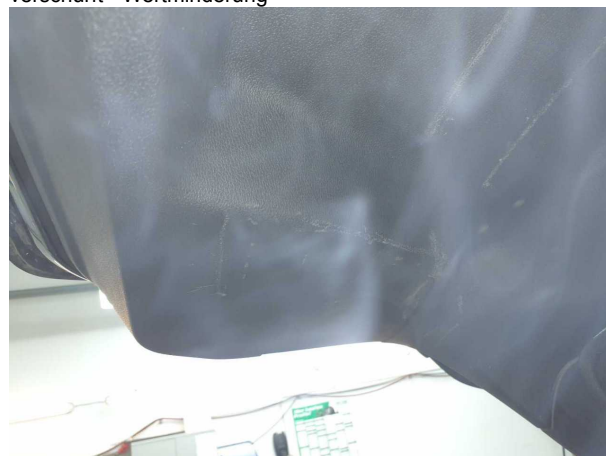
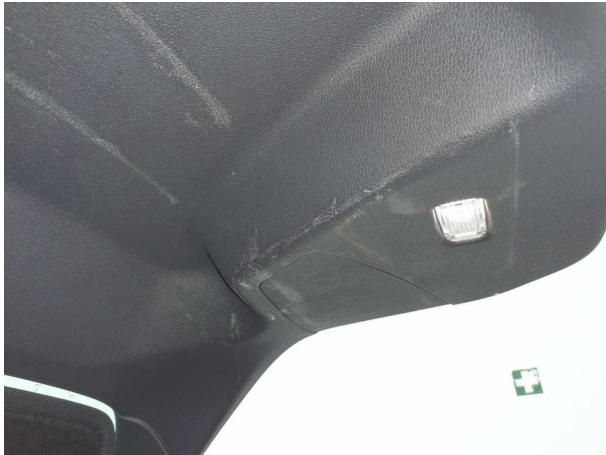
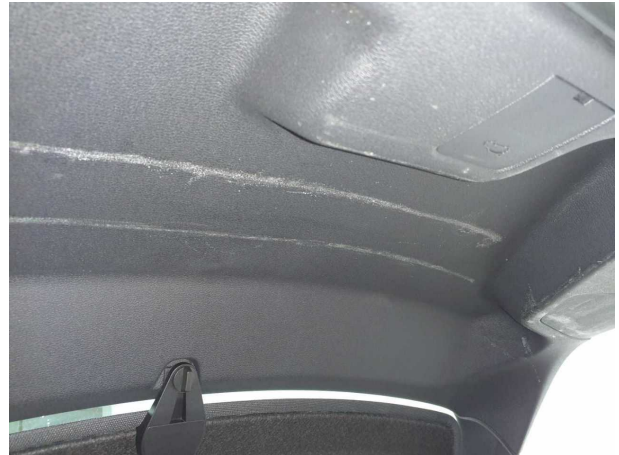
**Beschädigung #9:** Verkleidungen/Abdeckungen: Heckdeckel, Innenverkleidung - Kratzer - erneuern

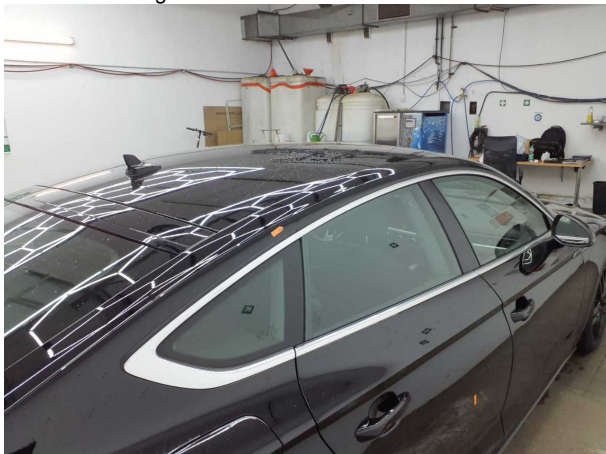
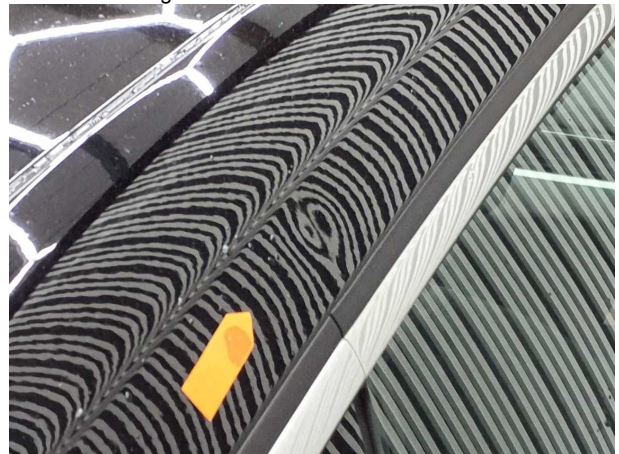
**Beschädigung #10:** Fahrzeugdach: Dachholm rechts - Delle(n) - sanft instandsetzen

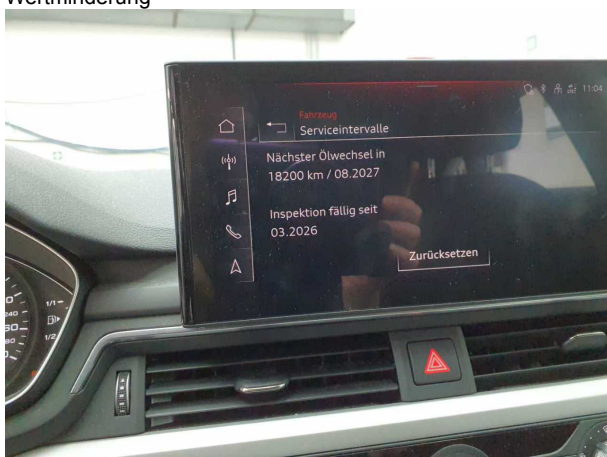
**Beschädigung #12:** Sonstiges: Inspektion/Wartung - fällig - durchführen

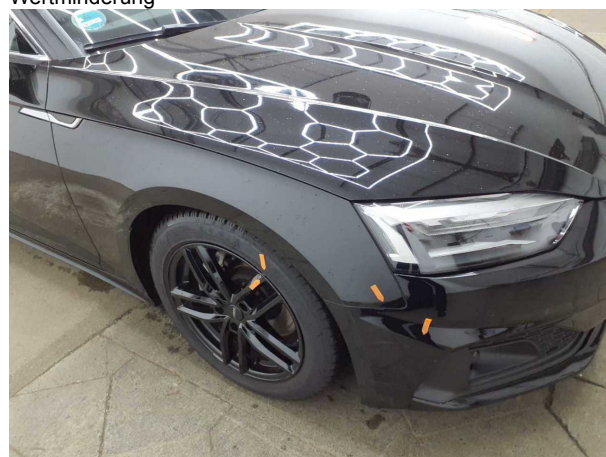
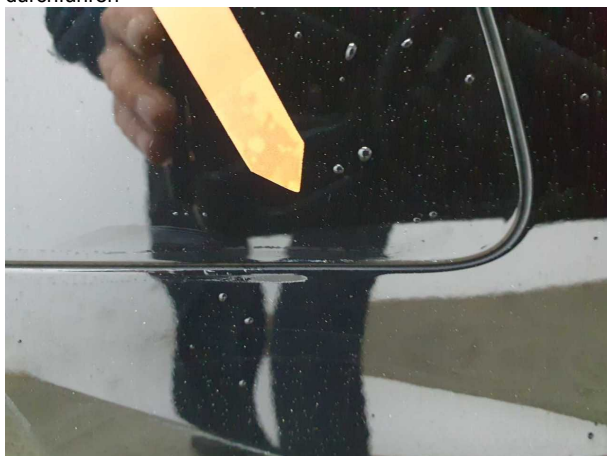
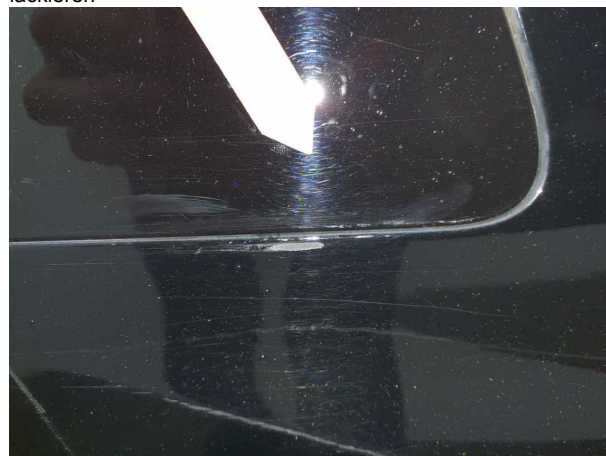
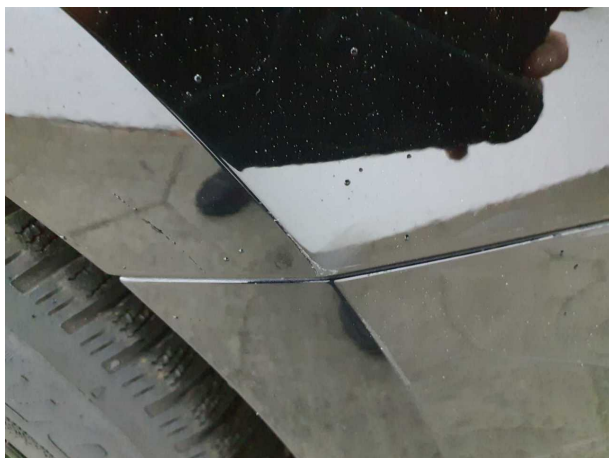
**Beschädigung #13:** Kotflügel rechts: Kotflügel rechts - Kratzer - lackieren

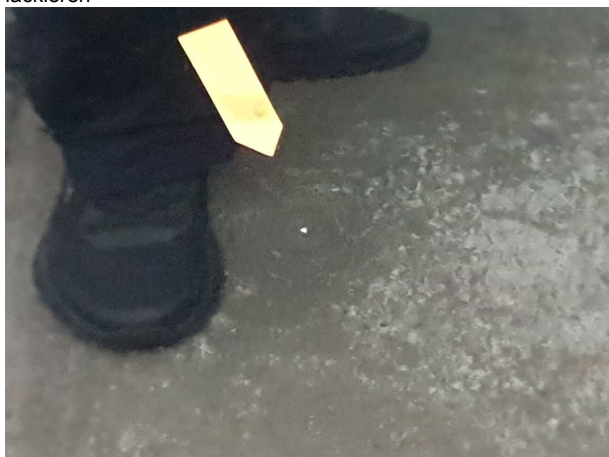
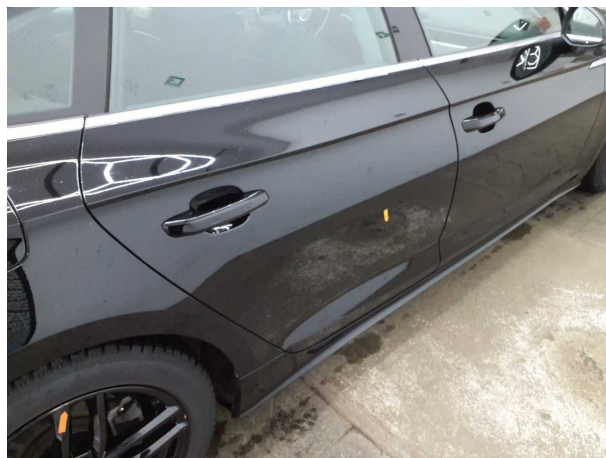
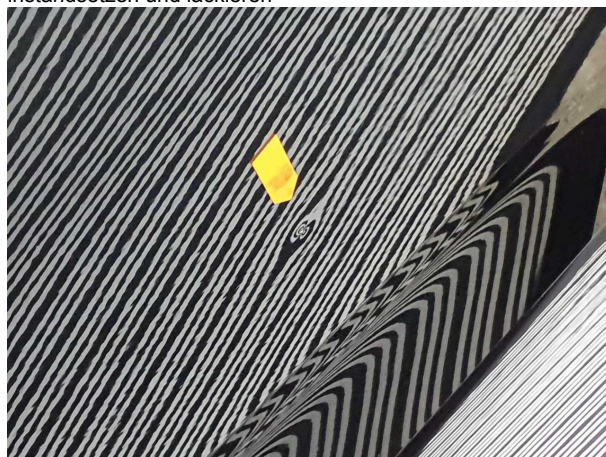
| Nr. | Bauteilgruppe | Beschreibung |
|---|---|---|
| 14 | Tür hinten rechts | Tür - Delle / Lackschaden - instandsetzen und lackieren |

**Beschädigung #14:** Tür hinten rechts: Tür - Delle / Lackschaden - instandsetzen und lackieren

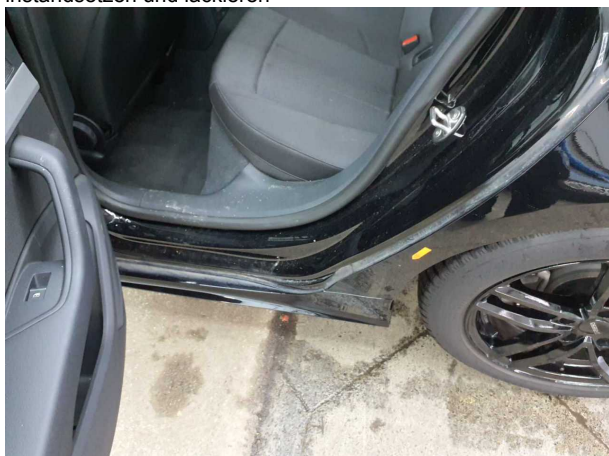
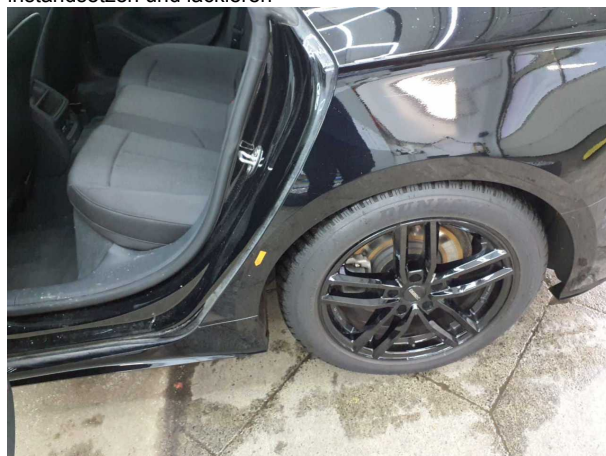
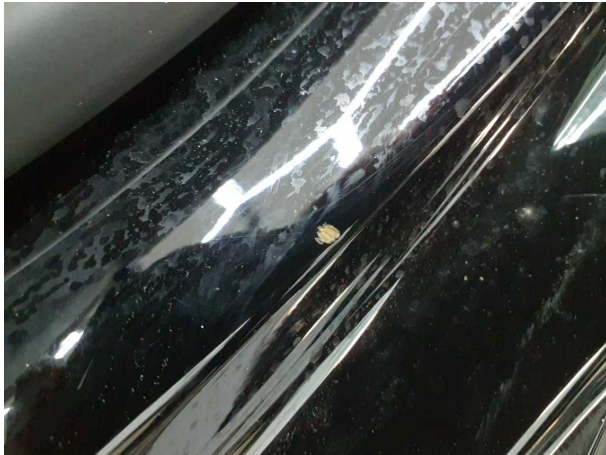
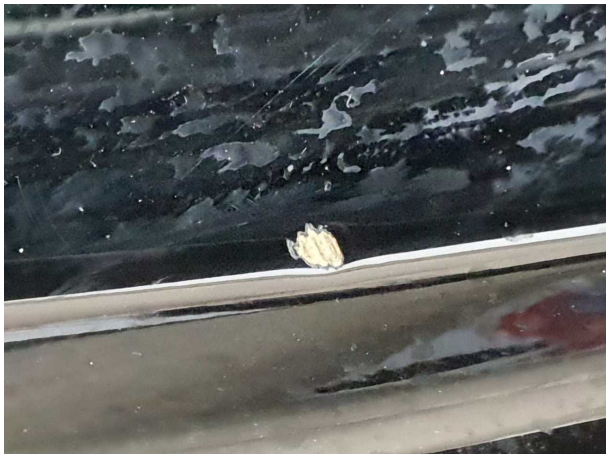
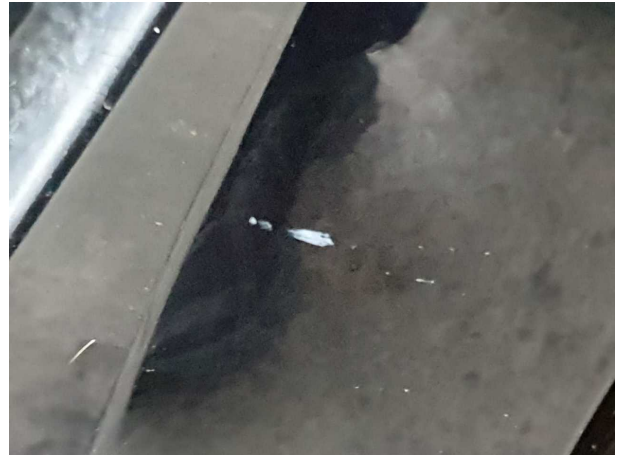
| Nr. | Bauteilgruppe | Beschreibung |
|---|---|---|
| 15 | Seitenwand links | Einstieg - Delle / Lackschaden - instandsetzen und lackieren |

**Beschädigung #15:** Seitenwand links: Einstieg - Delle / Lackschaden - instandsetzen und lackieren

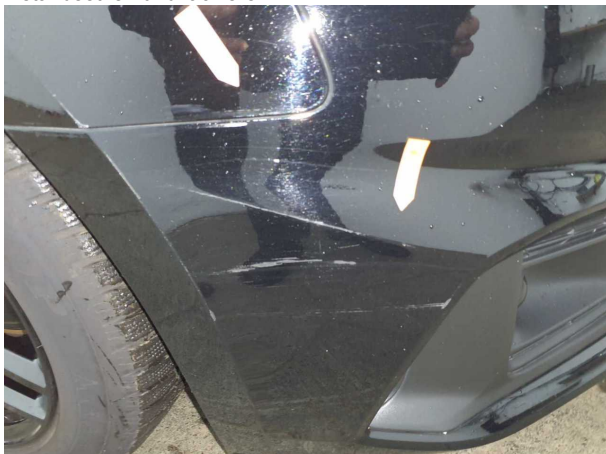
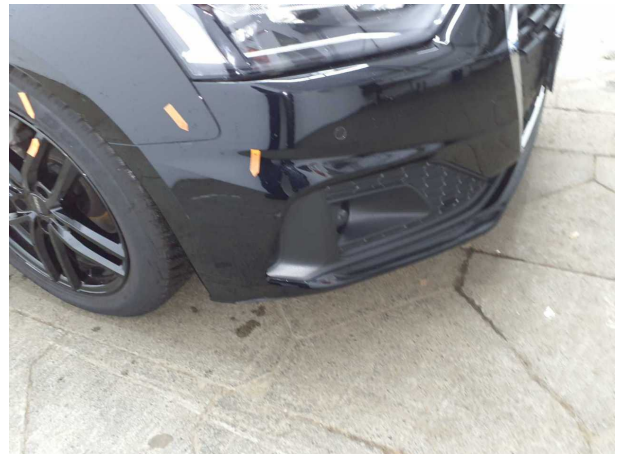
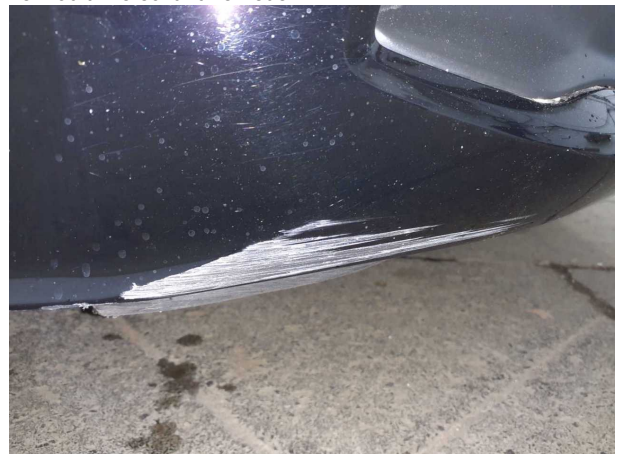
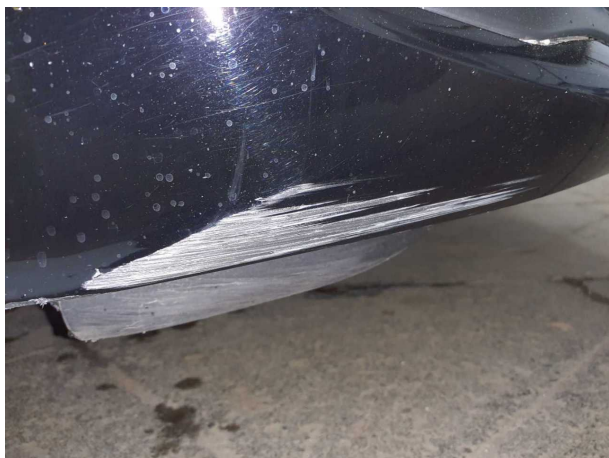
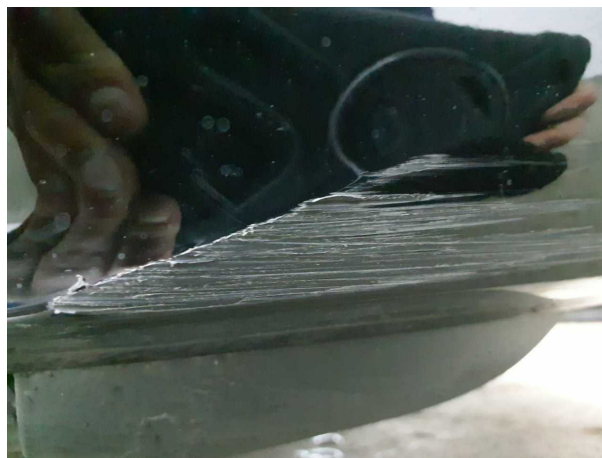
**Beschädigung #17:** Stossfänger vorn: Stossfänger vorn - verkratzt / verschürft - erneuern
