# Zustandsbericht / Minderwertgutachten

Mobility Concept GmbH, Grünwalder Weg 34, 82041 Oberhaching  
23.06.2026

| Hersteller | MERCEDES-BENZ | Typ / Verkaufsbez. | GLA 180 7G-DCT Entry |

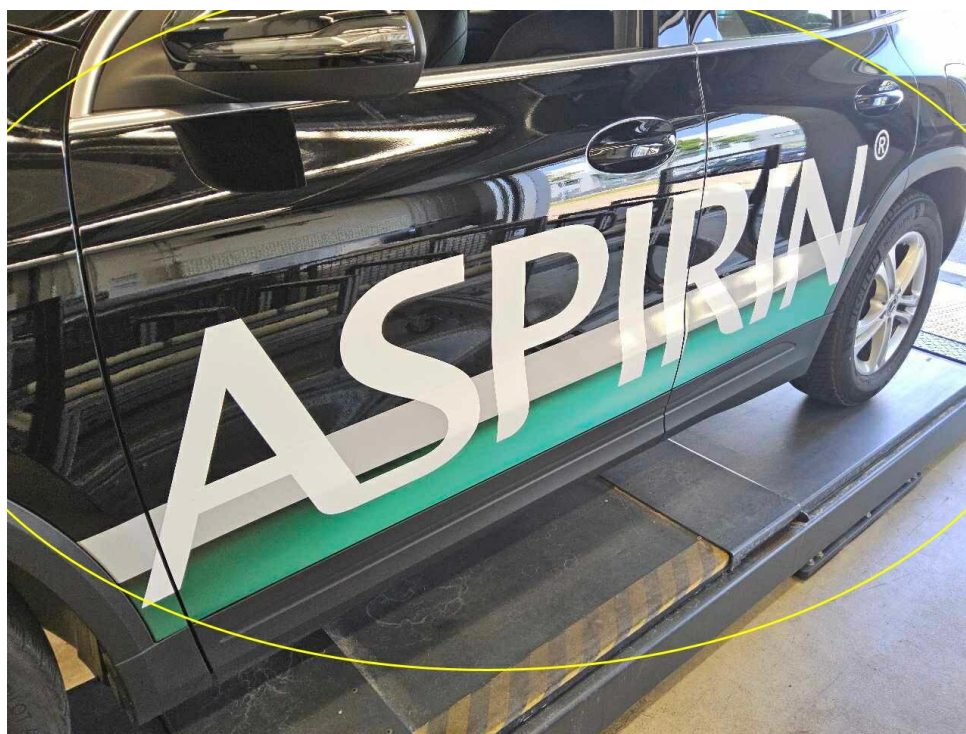
Bild 14 : Werbefolie entfernen, reinigen

1. Werbefolie entfernen, reinigen, erneuern (Bild 14, 15, 16)
2. Stoßfänger hinten mittig deformiert, erneuern (Bild 17, 18)

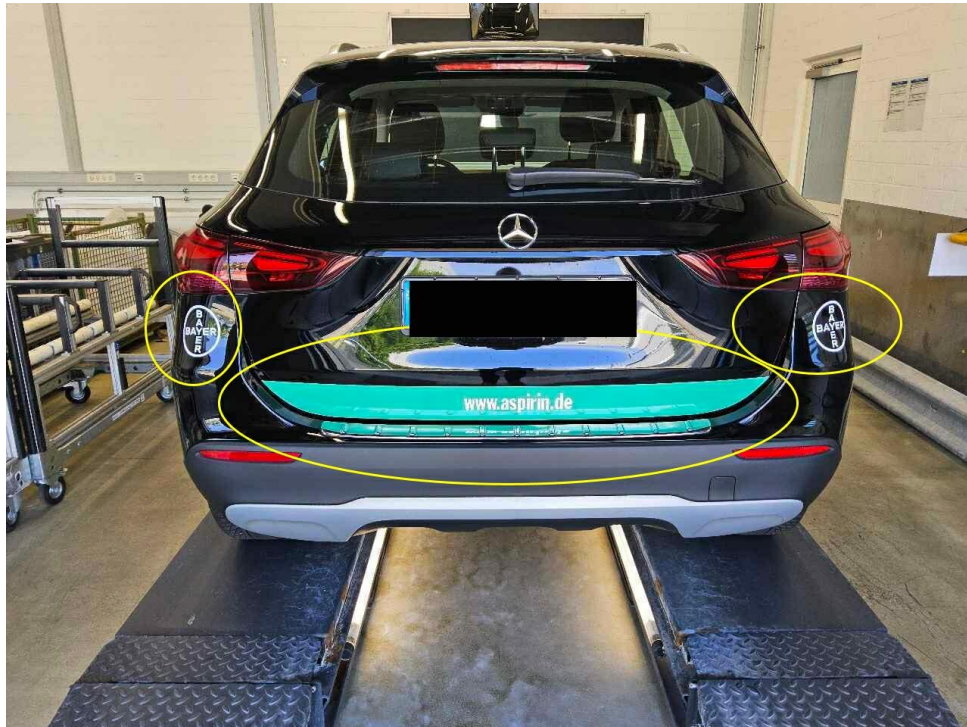
Bild 15 : Werbefolie entfernen, reinigen

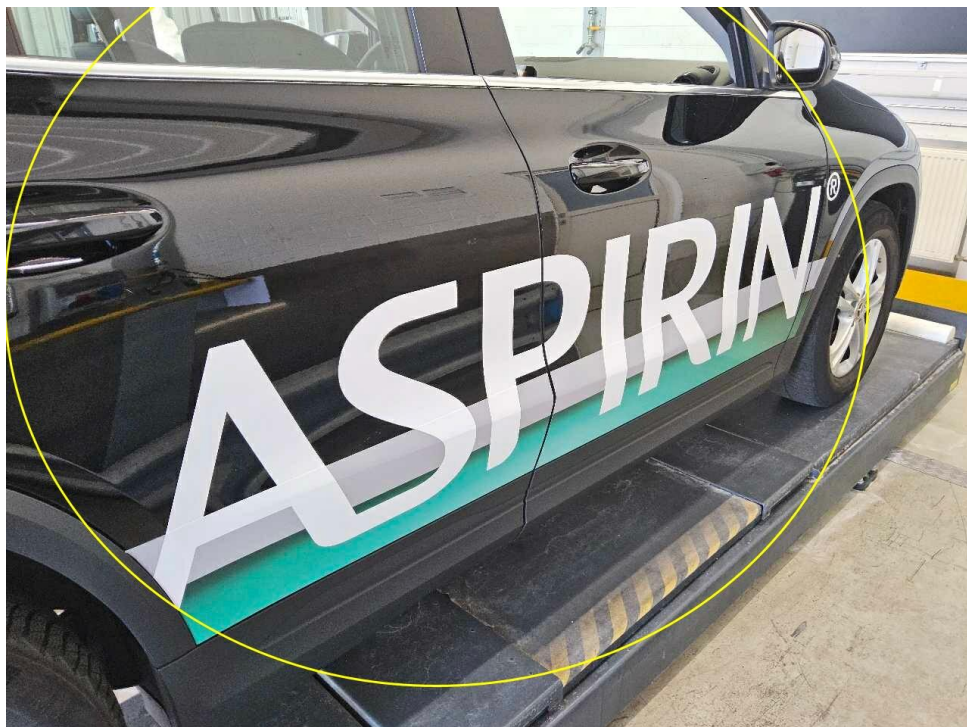
Bild 16 : Werbefolie entfernen, reinigen

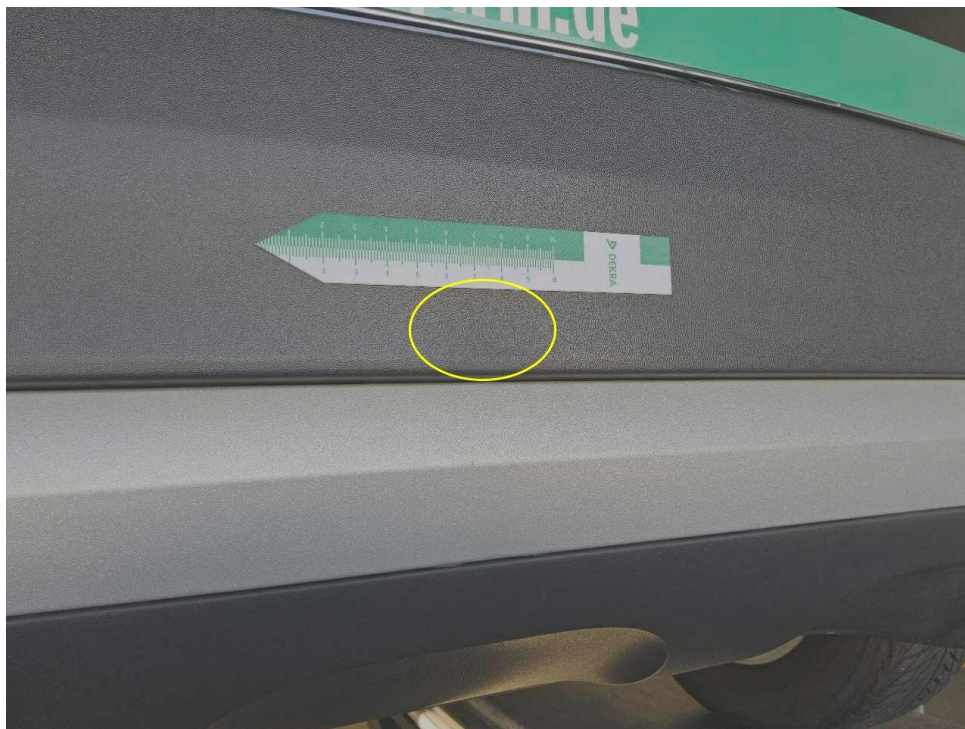
Bild 17 : Stoßfänger hinten mittig deformiert

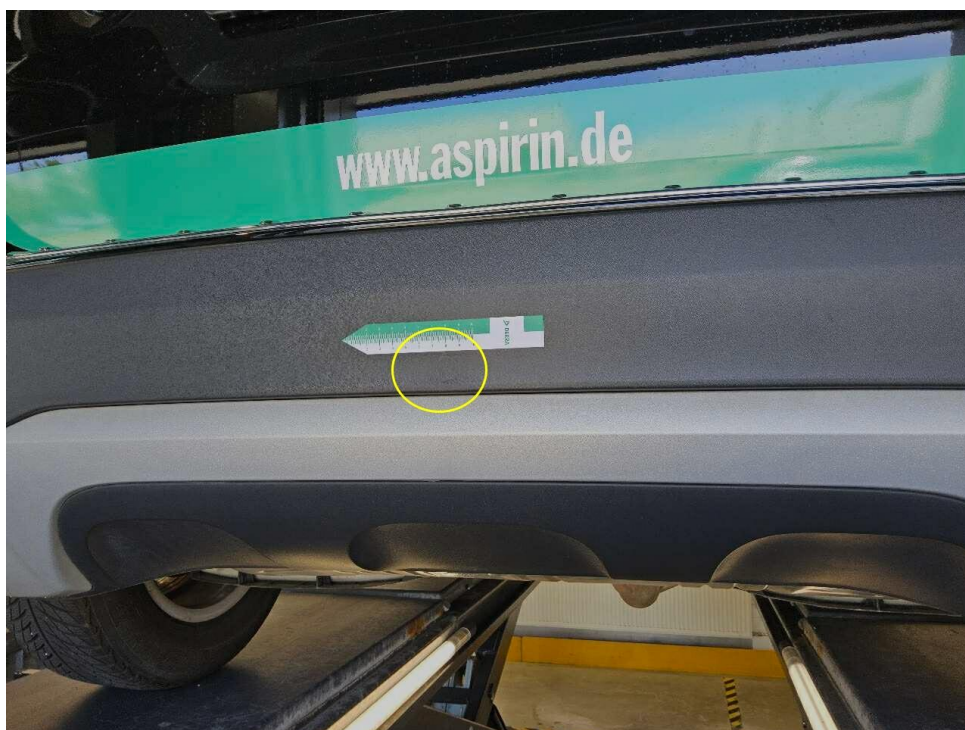
Bild 18 : Stoßfänger hinten mittig deformiert
