Verkaufsbericht

| Vorgang | |
|---|---|
| Besichtigungsort | 36272 Niederaula, Industriestraße 11 |
| Besichtigungsdatum | 13.07.2026 |

| Fahrzeugdaten / Technische Daten | | | |
|---|---|---|---|
| Typ / Verkaufsbez. | 540 d xDrive M Sport | Laufleistung abgelesen | 47.435 km |

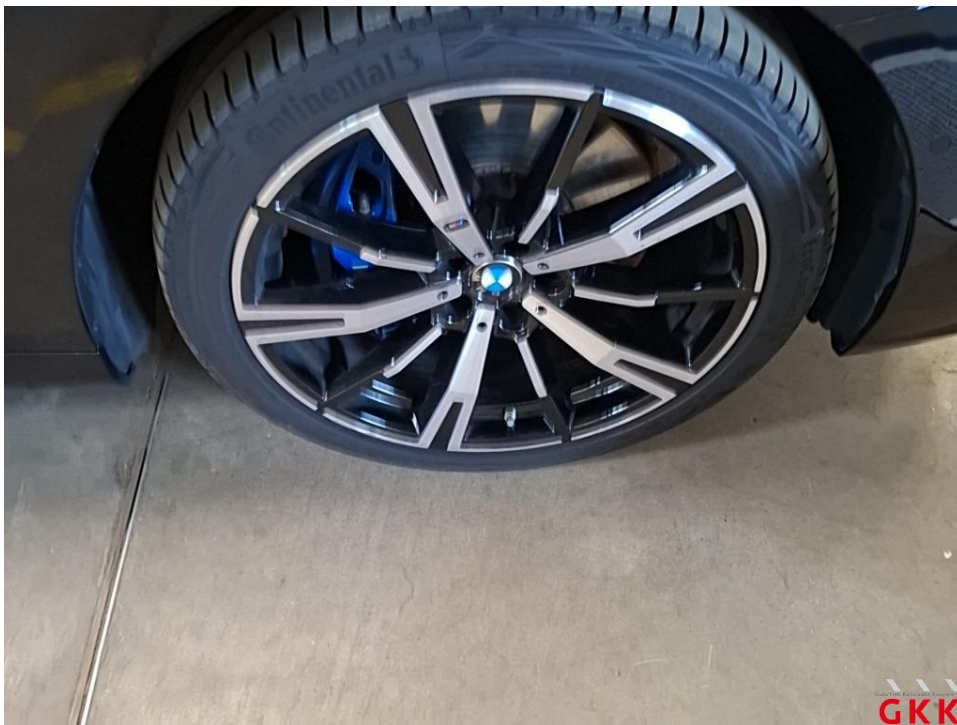
| <b>Heck</b> (Angaben ohne MwSt.) | Reparaturkosten | MW |
|---|---|---|
| LM-Rad vorne rechts, Materialabtrag, ersetzen (Bild 16, Bild 17, Bild 18) | 1008,51 € | 1008,51 € |

Bild 16 LM-Rad, vorne rechts, Materialabtrag, ersetzen

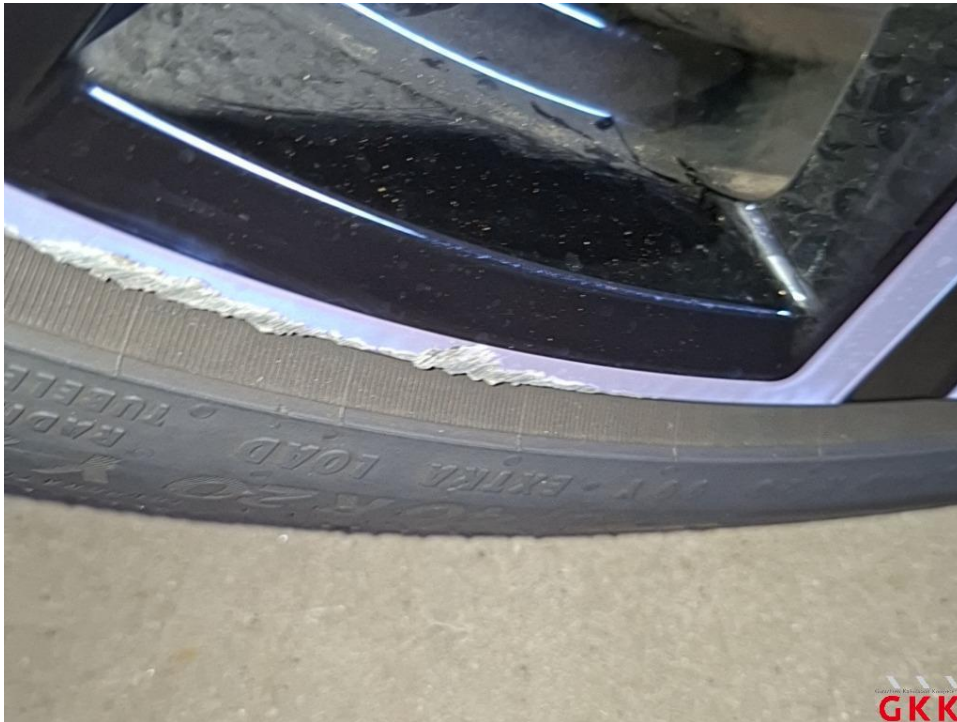
Bild 17 LM-Rad, vorne rechts, Materialabtrag, ersetzen

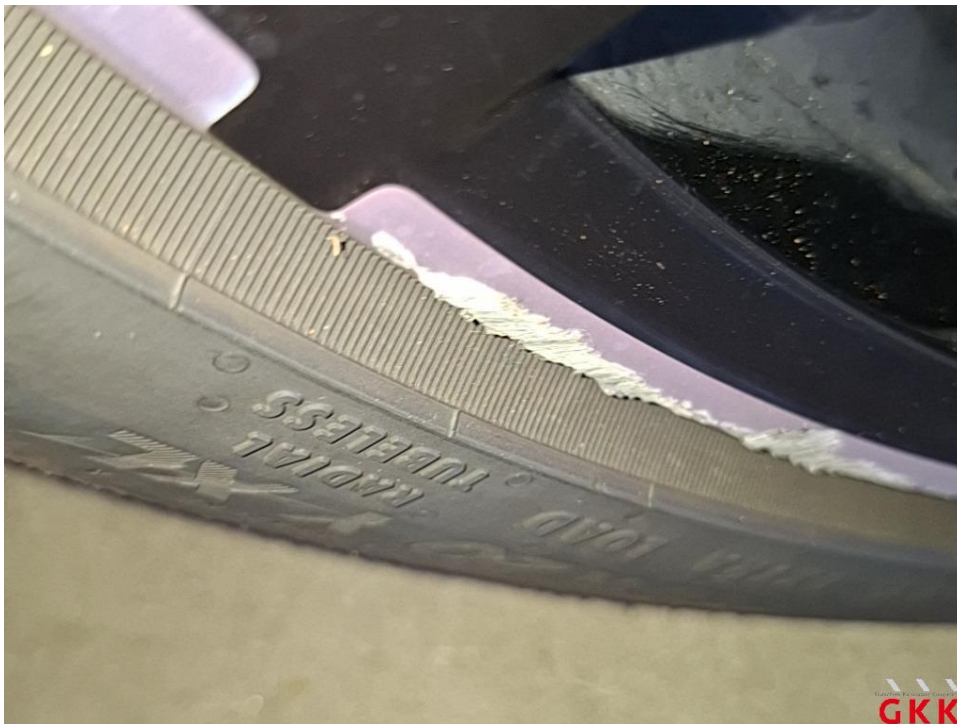
Bild 18 LM-Rad, vorne rechts, Materialabtrag, ersetzen

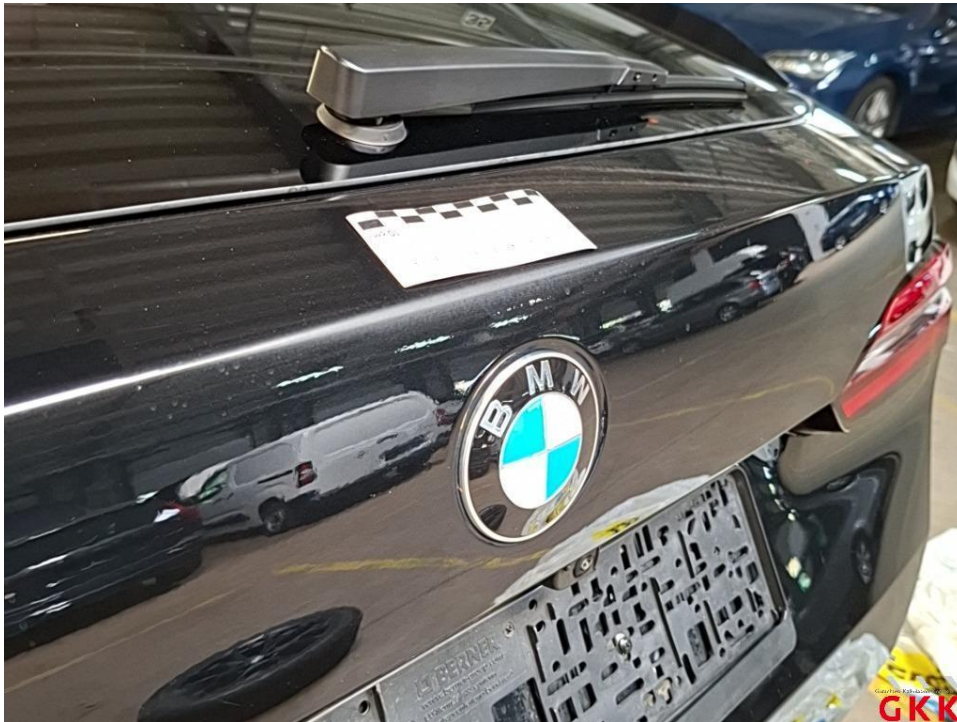
| <b>Heck</b> (Angaben ohne MwSt.) | Reparaturkosten | MW |
|---|---|---|
| Heckklappe unterhalb, verkratzt, lackieren (Bild 19, Bild 20, Bild 21) | 932,91 € | 746,33 € |

Bild 19 Heckklappe, unterhalb, verkratzt, lackieren

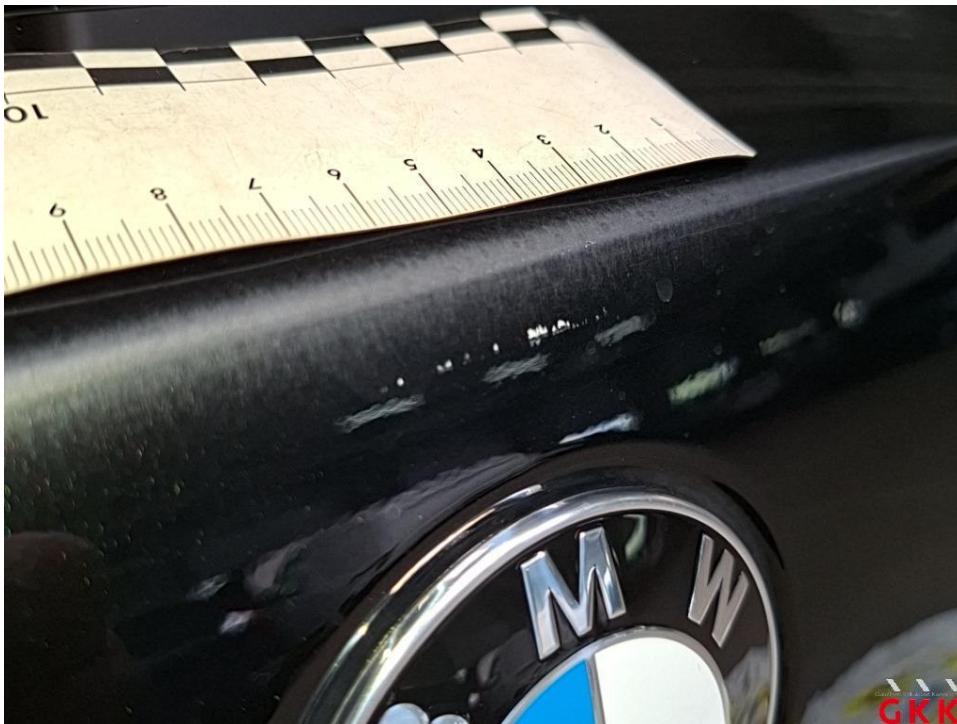
Bild 20 Heckklappe, unterhalb, verkratzt, lackieren

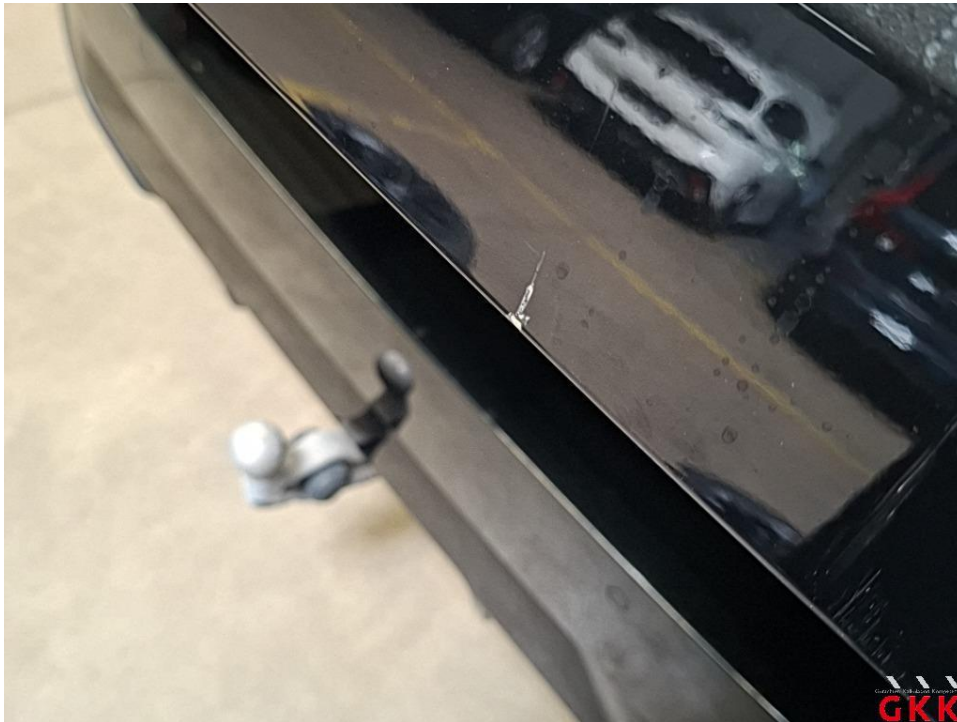
Bild 21 Heckklappe, unterhalb, verkratzt, lackieren

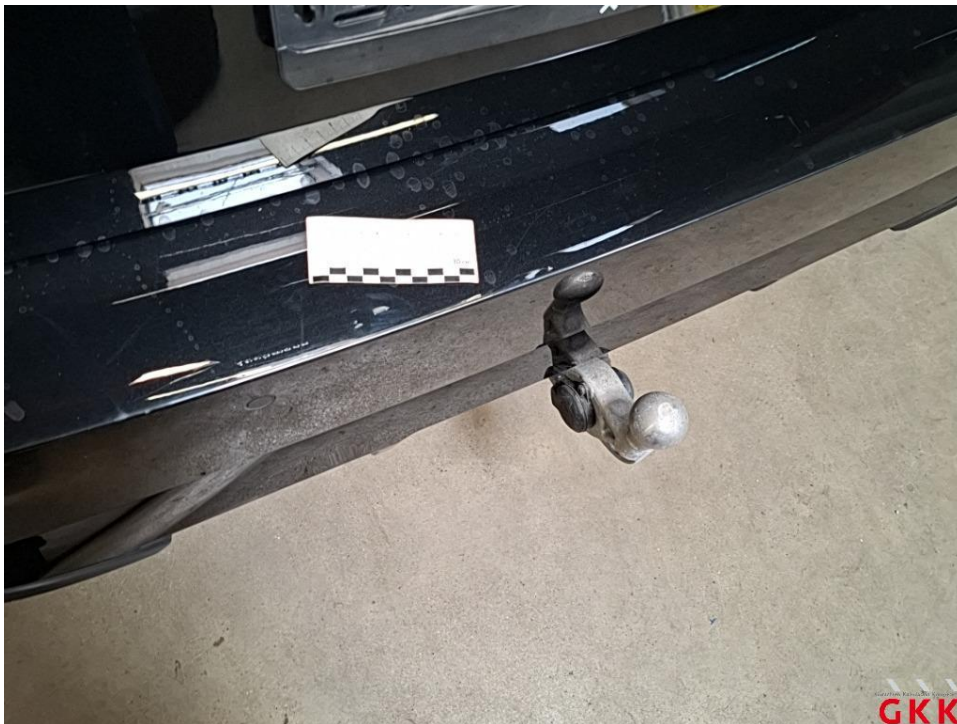
| <b>Heck</b> (Angaben ohne MwSt.) | Reparaturkosten | MW |
|---|---|---|
| Stoßfänger hinten Verkleidung -lackiert-, verkratzt, lackieren (Bild 22, Bild 23, Bild 24) | 991,97 € | 793,58 € |

Bild 22 Stoßfänger hinten, Verkleidung -lackiert-, verkratzt, lackieren

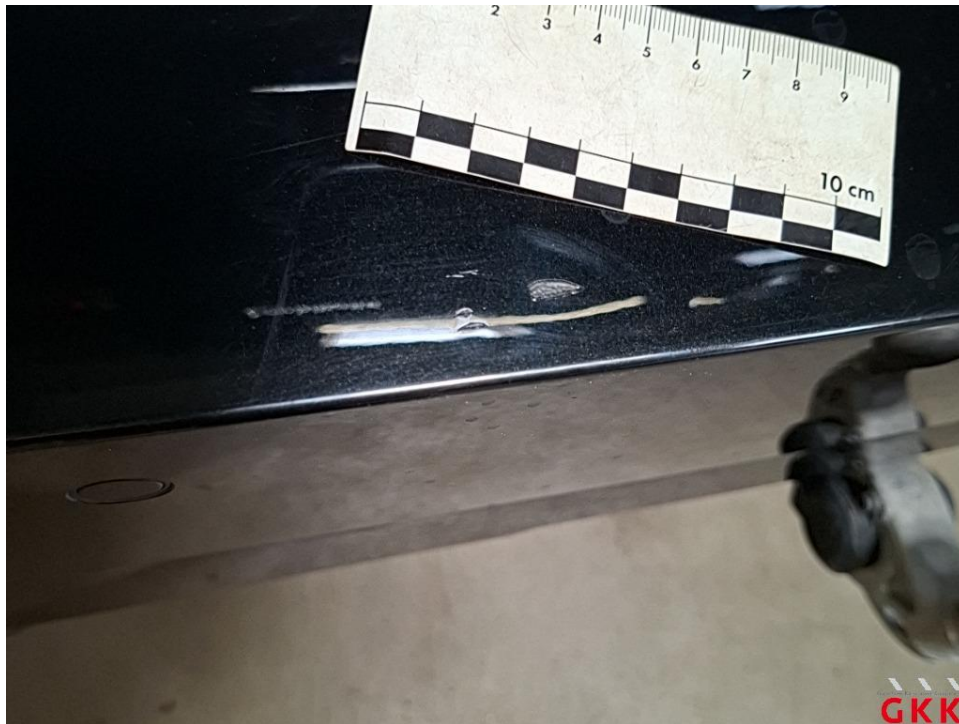
Bild 23 Stoßfänger hinten, Verkleidung -lackiert-, verkratzt, lackieren

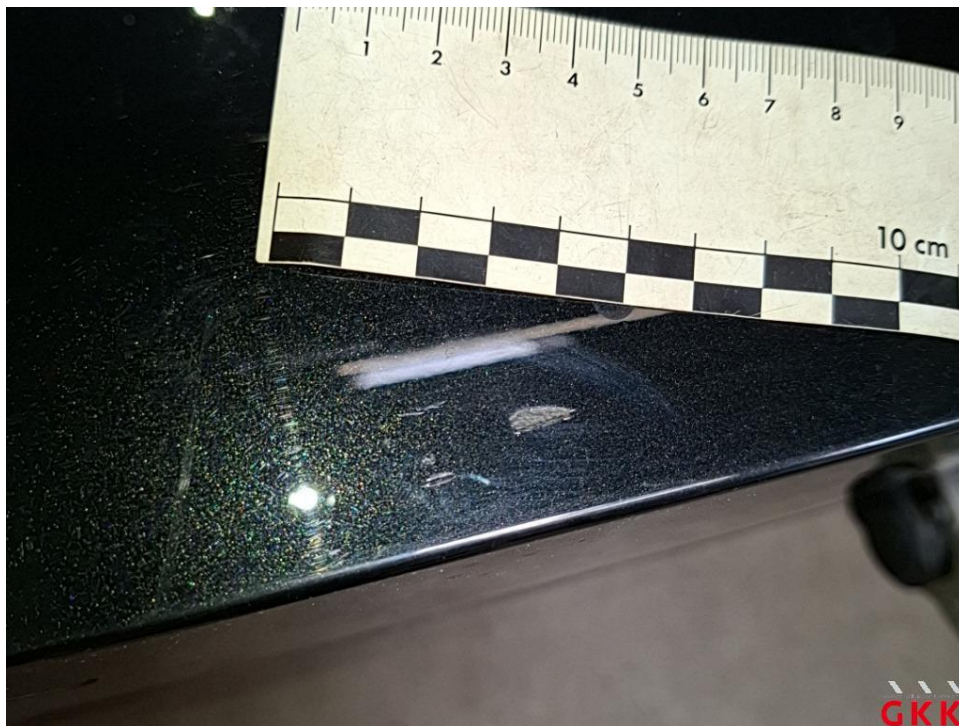
Bild 24 Stoßfänger hinten, Verkleidung -lackiert-, verkratzt, lackieren

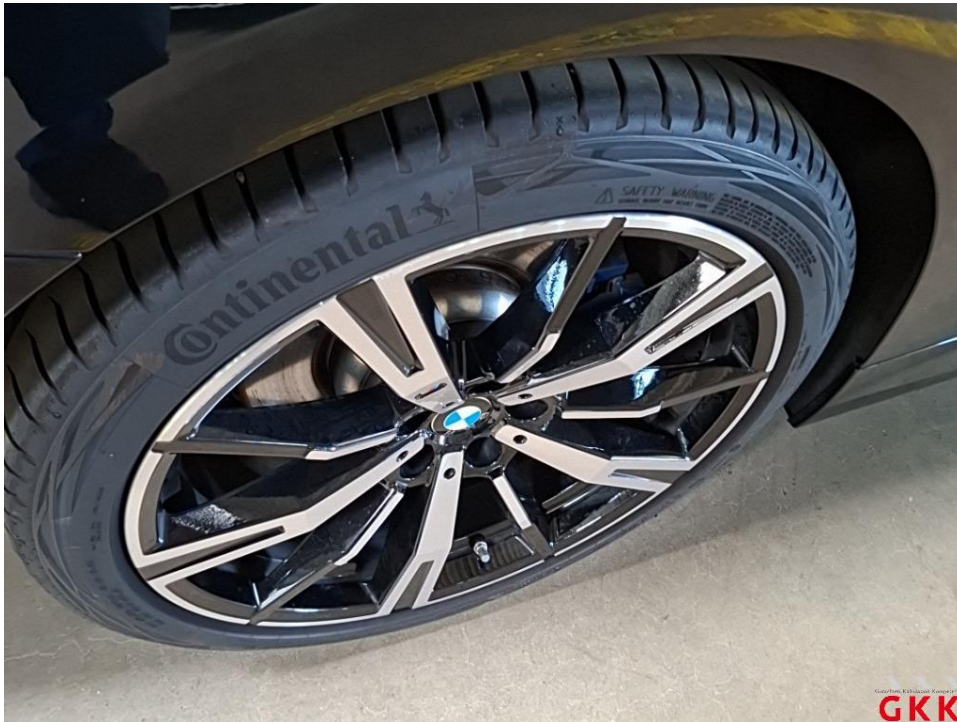
| <b>Heck</b> (Angaben ohne MwSt.) | Reparaturkosten | MW |
|---|---|---|
| LM-Rad hinten rechts, Materialabtrag, ersetzen (Bild 25, Bild 26) | 1140,64 € | 1140,64 € |

Bild 25 LM-Rad, hinten rechts, Materialabtrag, ersetzen

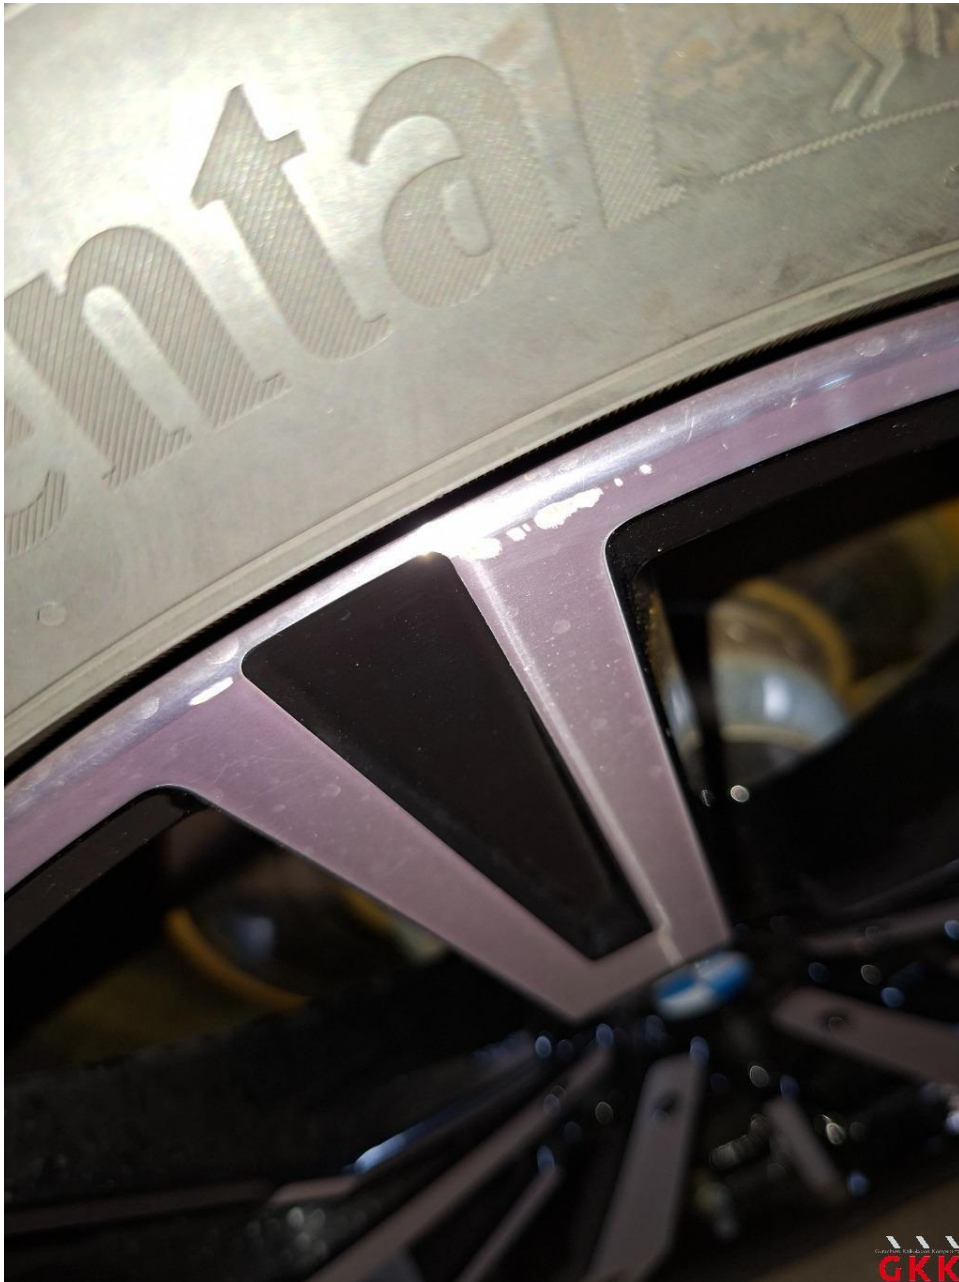
Bild 26 LM-Rad, hinten rechts, Materialabtrag, ersetzen

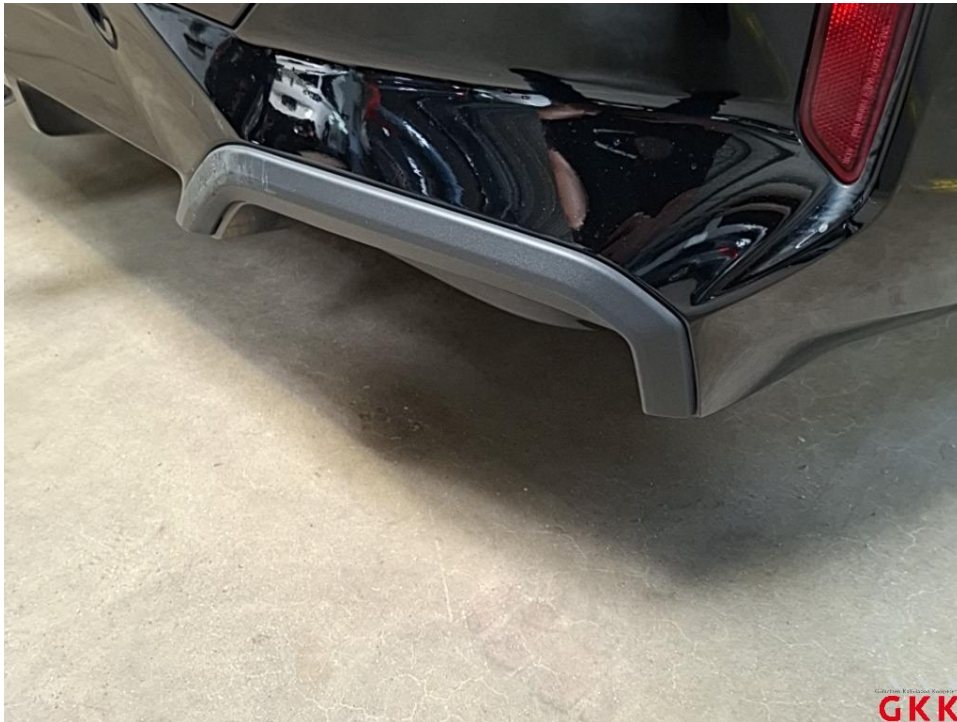
| <b>Heck</b> (Angaben ohne MwSt.) | Reparaturkosten | MW |
|---|---|---|
| Stoßfänger hinten Blende -unlackiert-, beschädigt, ersetzen (Bild 27, Bild 28) | 127,28 € | 101,82 € |

Bild 27 Stoßfänger hinten, Blende -unlackiert-, beschädigt, ersetzen

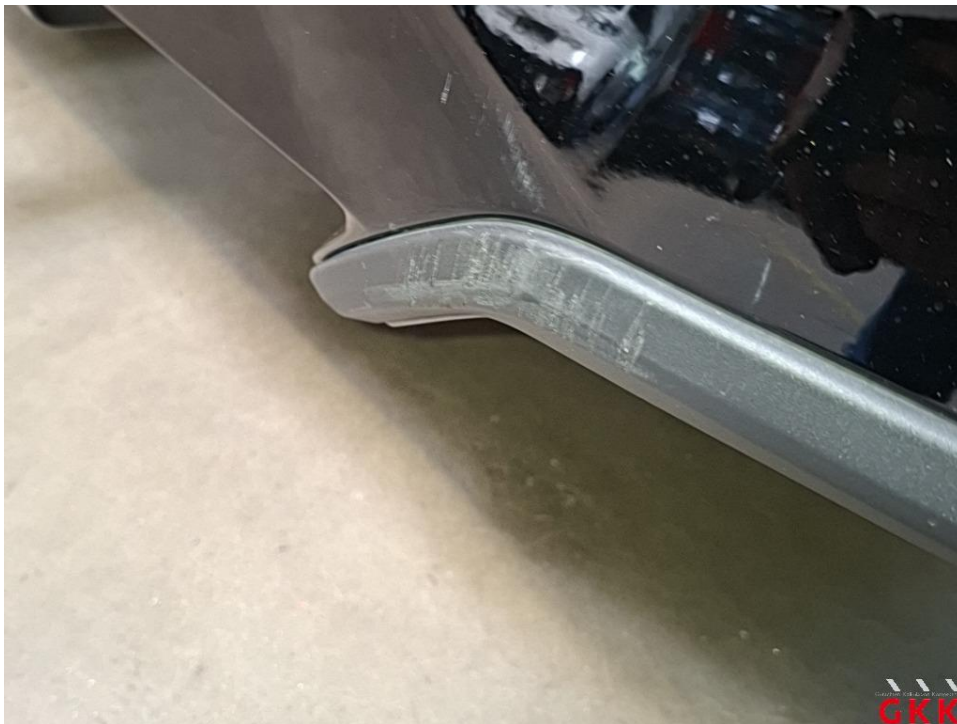
Bild 28 Stoßfänger hinten, Blende -unlackiert-, beschädigt, ersetzen
