# Zustandsbericht / Minderwertgutachten

Auftraggeber Mobilize Financial Services, eine Marke der RCI Banque S.A., Niederlassung  
Deutschland, Jagenbergstr. 1, 41468 Neuss  
Besichtigung 01.04.2026

| Typ / Verkaufsbez. | Austral (07.2022->) /<br>Austral 1.3 TCe 160<br>Mild-Hybrid (EU 6d) | Aufbauart | Geländewagen |

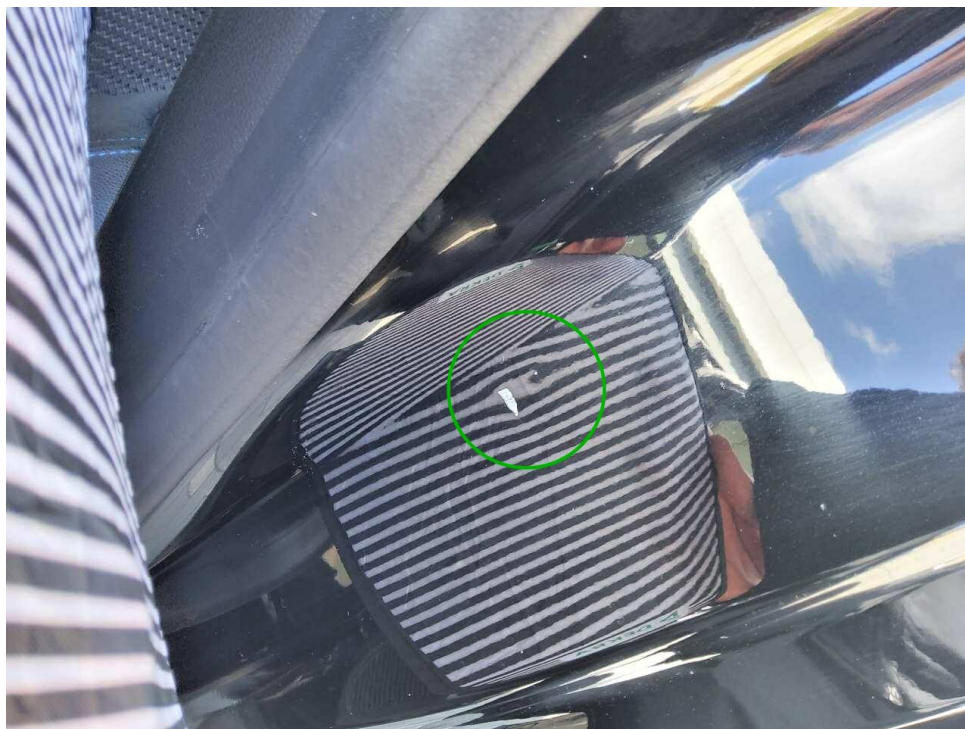
Bild 9 : Türeinstieg hinten links, Delle und Kratzer

1. Türeinstieg hinten links, Delle und Kratzer, smart repair (Bild 9)
2. Türeinstieg hinten rechts, zerkratzt und eingedellt, smart repair (Bild 10, 11, 12)
3. Stoßfänger hinten, zerkratzt, lackieren mit Lackaufbau (Bild 13, 14, 15)
4. Felge vorne links, zerkratzt, Wertminderung, (Bild 16, 17)
5. Felge hinten links, zerkratzt, erneuern (Bild 18, 19)
6. Felge vorne rechts, zerkratzt, erneuern (Bild 20, 21, 22)
7. Lackvorbereitung

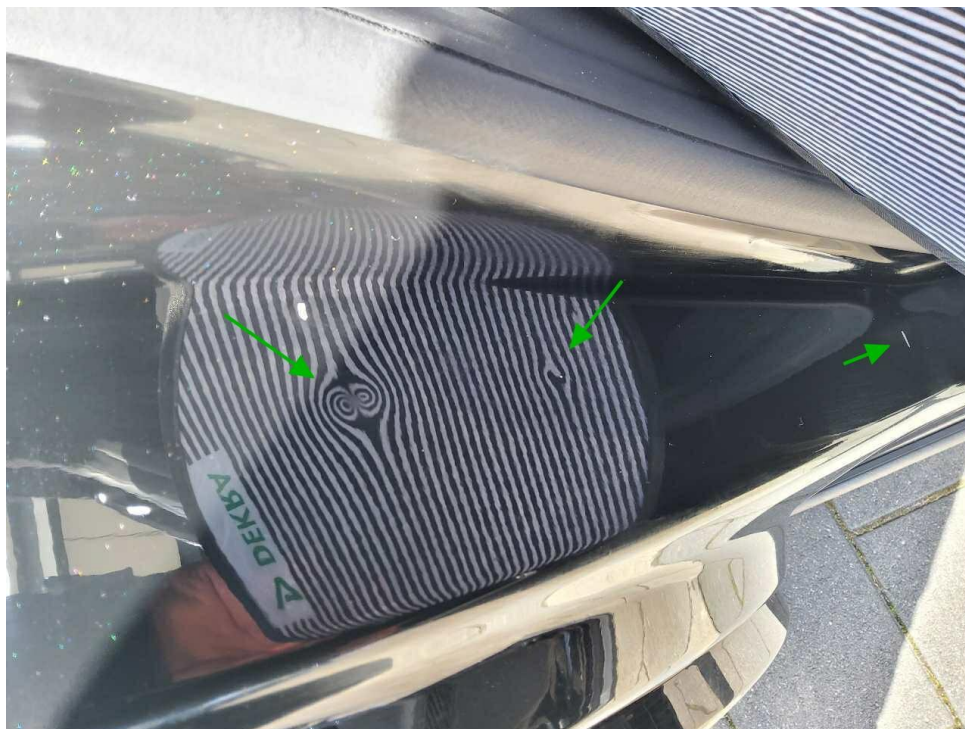
Bild 10 : Türeinstieg hinten rechts, zerkratzt und eingedellt

Bild 11 : Türeinstieg hinten rechts, zerkratzt und eingedellt

Bild 12 : Türeinstieg hinten rechts, zerkratzt und eingedellt

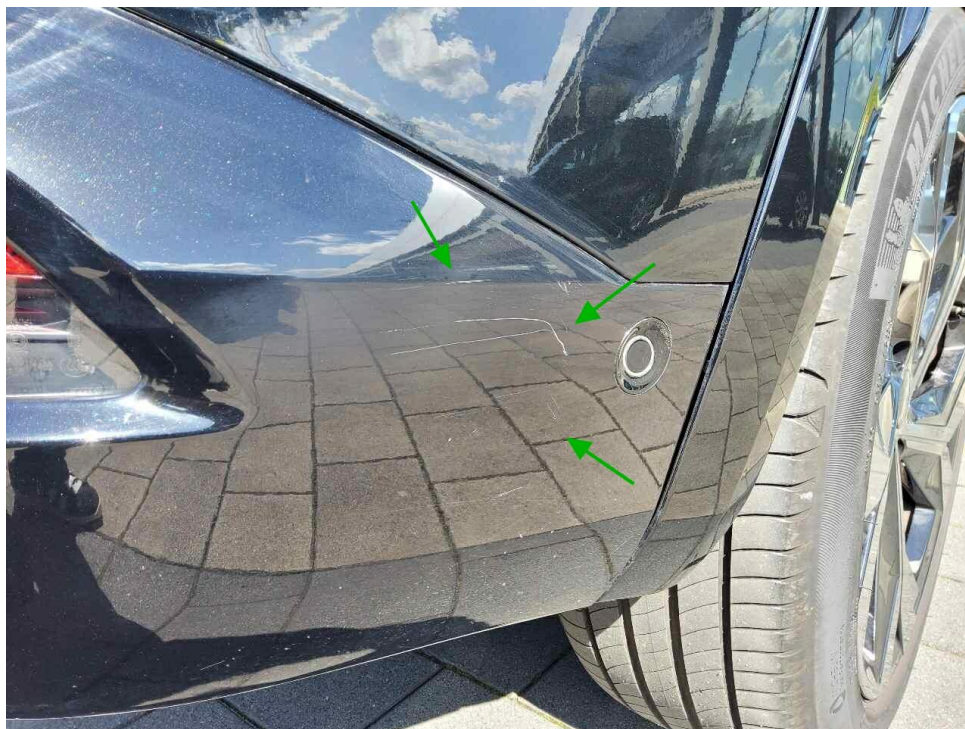
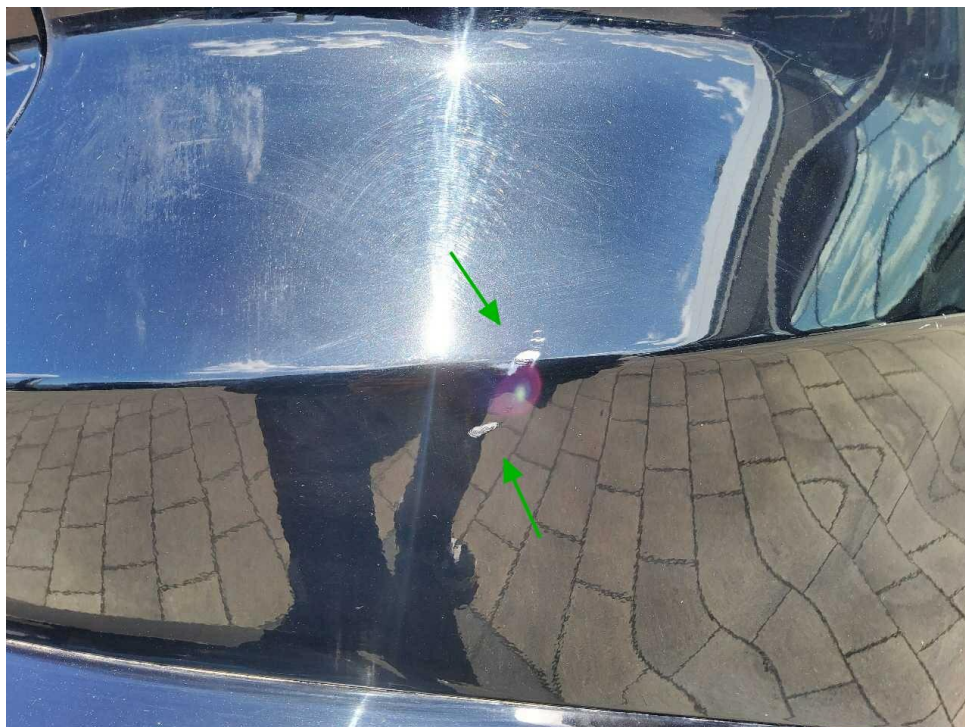
Bild 13 : Stoßfänger hinten, zerkratzt

Bild 14 : Stoßfänger hinten, zerkratzt

Bild 15 : Stoßfänger hinten, zerkratzt

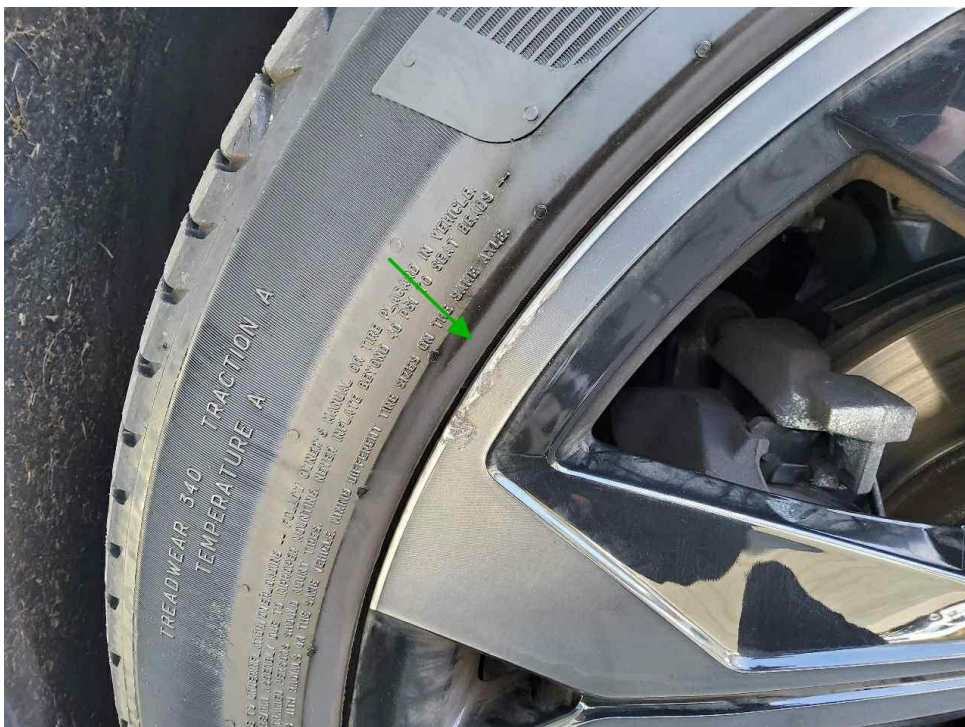
Bild 16 : Felge vorne links, zerkratzt, Wertminderung

Bild 17 : Felge vorne links, zerkratzt, Wertminderung
