## Fahrzeugbeschreibung

**Fahrzeug:** CUPRA Leon 1.4 e-HYBRID 180kW VZ DSG Schräghecklimousine 5-türig 1395 ccm 245 PS / 180 KW Elektrisch 6-Gang Automatik

## Zustandsbericht

Inspection date: 1 Jul 2026  
**Protocol number: 46275494**  
Delivery date: 1 Jul 2026

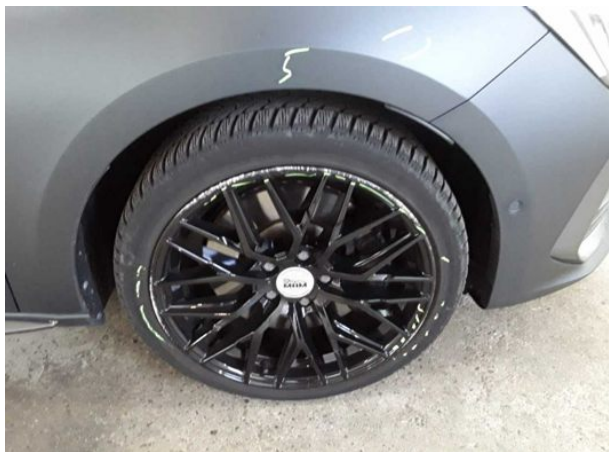
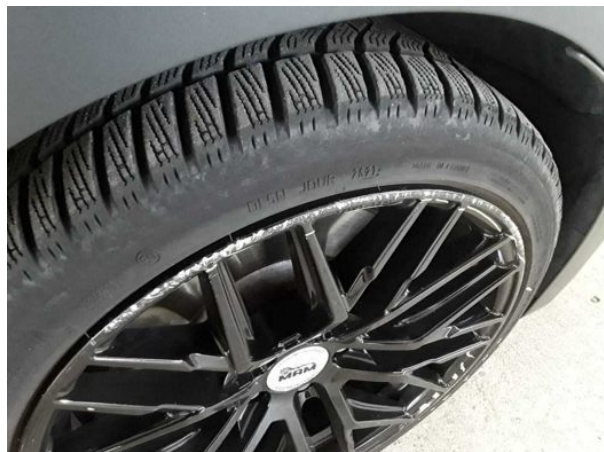
| No. | Component group | Description |
|---|---|---|
| 1 | Wheel / tyres | Alloy rim - front right side - Scratched |

**Damage #1:** Wheel / tyres: Alloy rim - front right side - Scratched

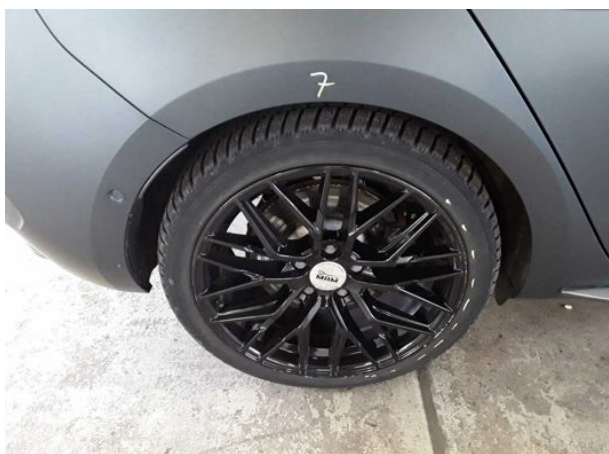
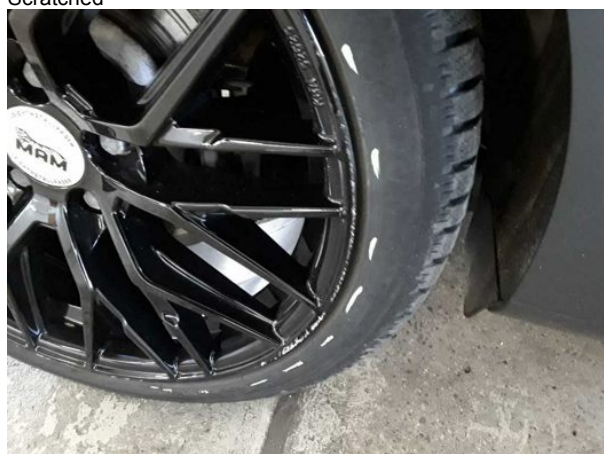
| No. | Component group | Description |
|---|---|---|
| 2 | Wheel / tyres | Alloy rim - rear right side - Scratched |

**Damage #2:** Wheel / tyres: Alloy rim - rear right side - Scratched

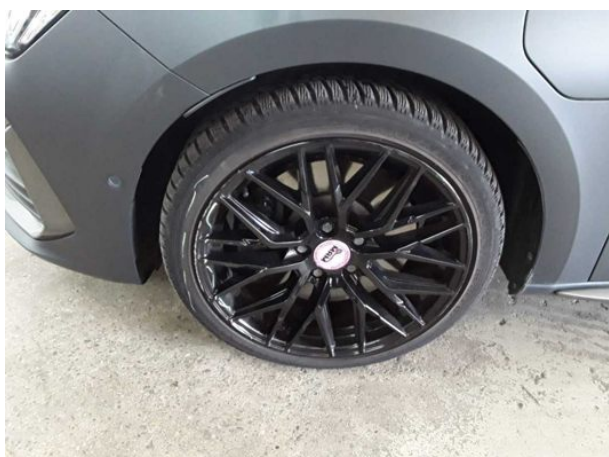
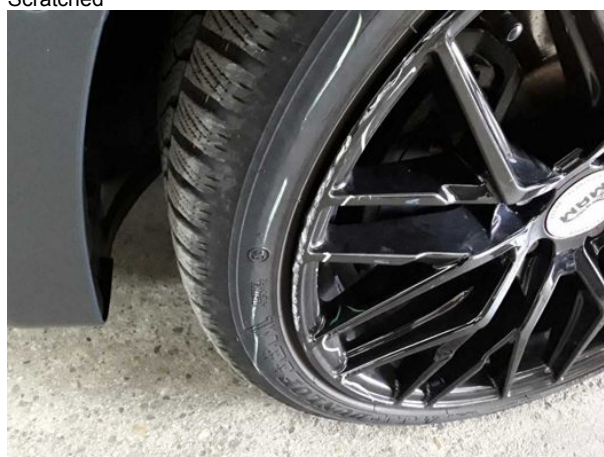
| No. | Component group | Description |
|---|---|---|
| 3 | Wheel / tyres | Alloy rim - front left side - Scratch(es) |

**Damage #3:** Wheel / tyres: Alloy rim - front left side - Scratch(es)

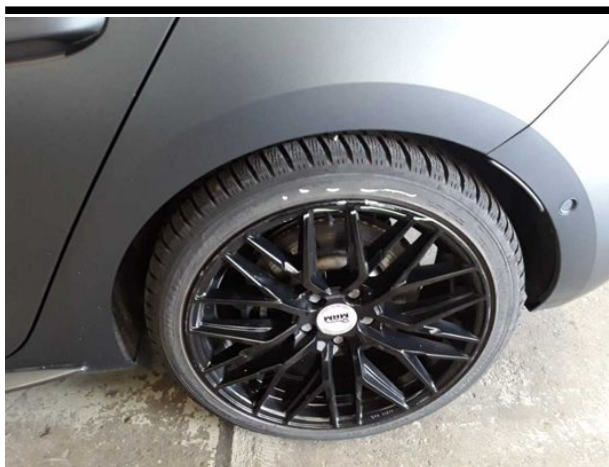
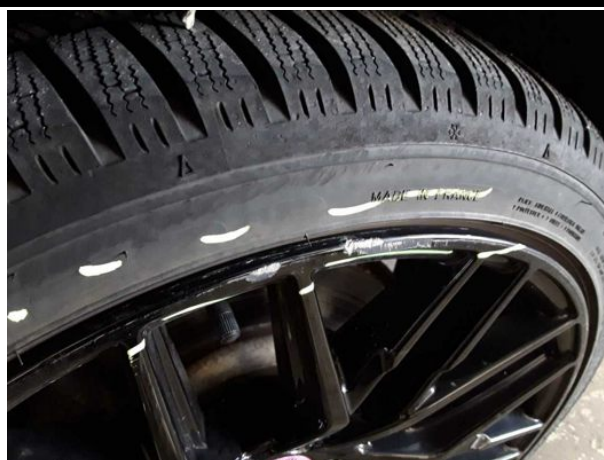
| No. | Component group | Description |
|---|---|---|
| 4 | Wheel / tyres | Alloy rim - rear left side - Scratched |

**Damage #4:** Wheel / tyres: Alloy rim - rear left side - Scratched

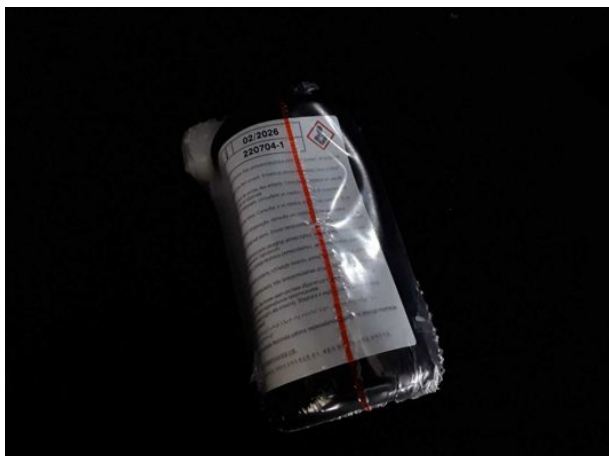
| No. | Component group | Description |
|---|---|---|
| 5 | Equipment | Tirefit filler - Expired - Replace |

| Type | Tyre size | Manufacturer | Type of tyre | Tread depth | Expiration date |
|---|---|---|---|---|---|
| Tirefit | | | | | 02/2026 |

**Damage #5:** Equipment: Tirefit filler - Expired - Replace

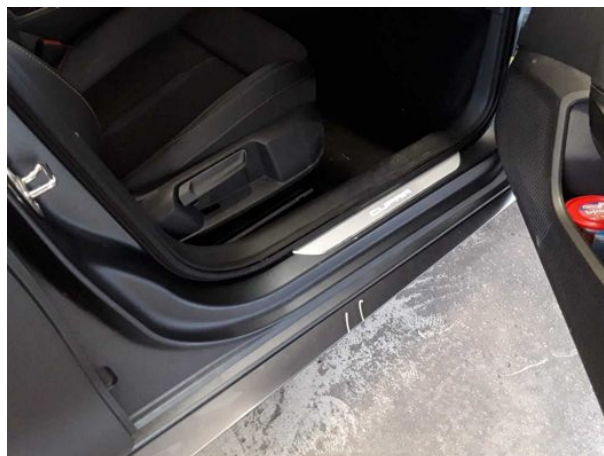
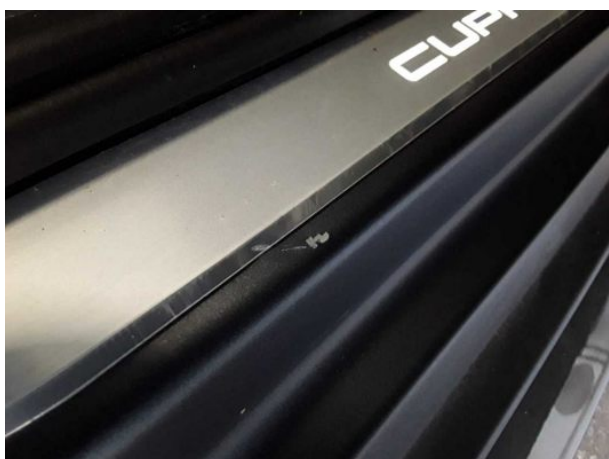
| No. | Component group | Description |
|---|---|---|
| 6 | Sill - right side | Sill - Scratch(es) - Smart repair |

**Damage #6:** Sill - right side: Sill - Scratch(es) - Smart repair

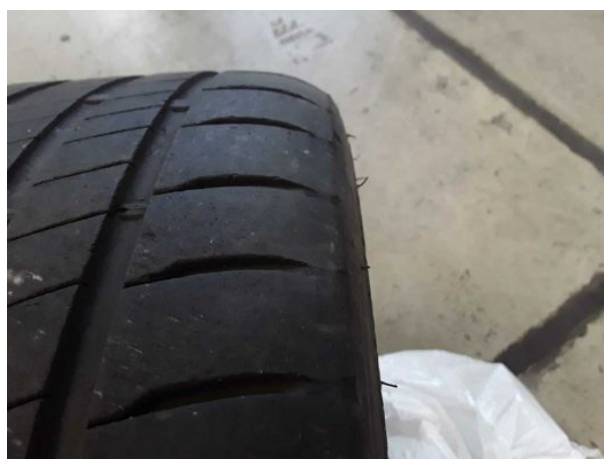
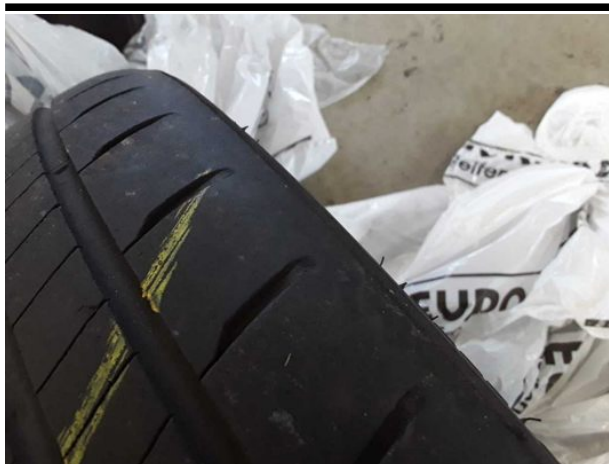
| No. | Component group | Description |
|---|---|---|
| 8 | 2nd wheel set | 2 tyres - Worn - Replace |

| Axle | Tyre size | Manufacturer | Type of tyre | Tread depth | Roadworthy | Permissibility |
|---|---|---|---|---|---|---|
| 1 | 235/35 R19 91Y | Bridgestone | Summer tyres | 3mm - 3mm | Not o.k. | |

**Damage #8:** 2nd wheel set: 2 tyres - Worn - Replace

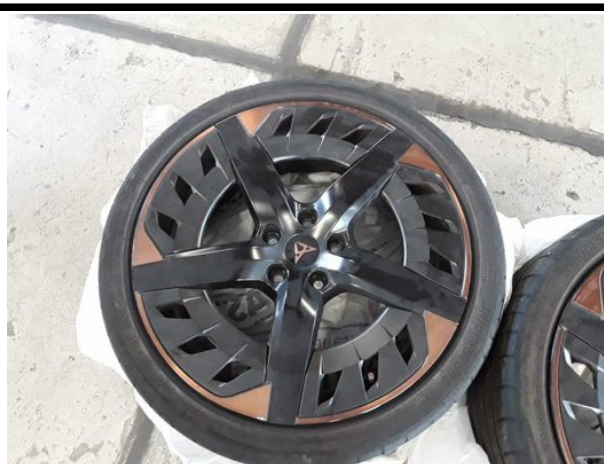
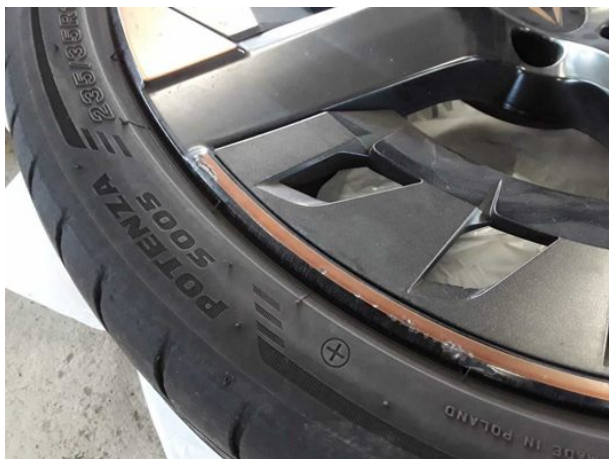
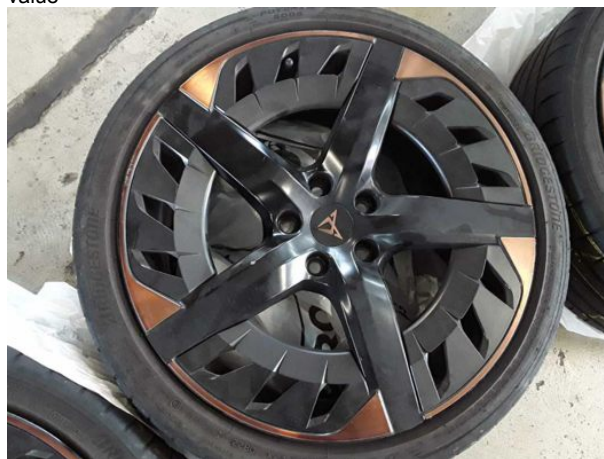
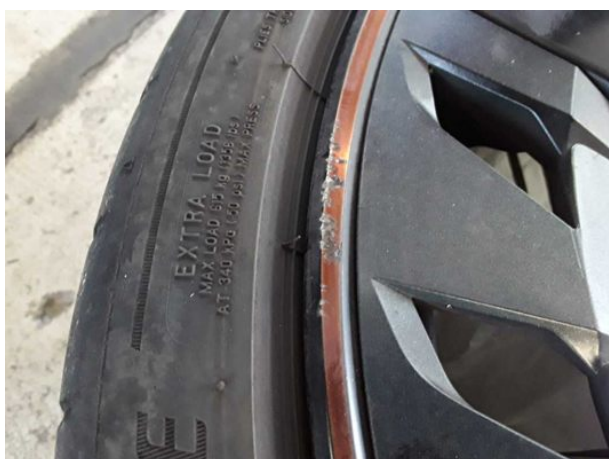
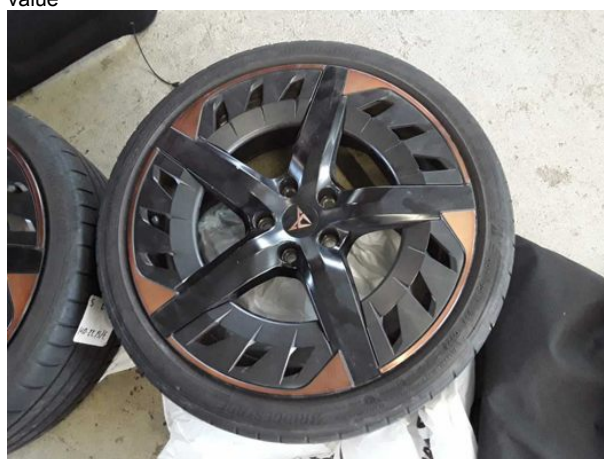
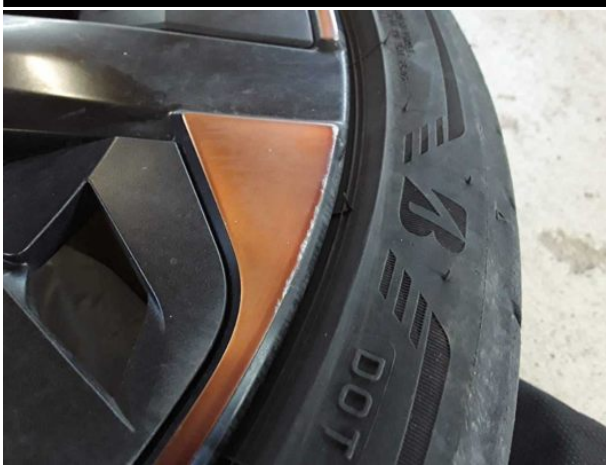
| No. | Component group | Description |
|---|---|---|
| 9 | 2nd wheel set | 3 alloy rims - Scratched - Loss in value |

**Damage #9:** 2nd wheel set: 3 alloy rims - Scratched - Loss in value

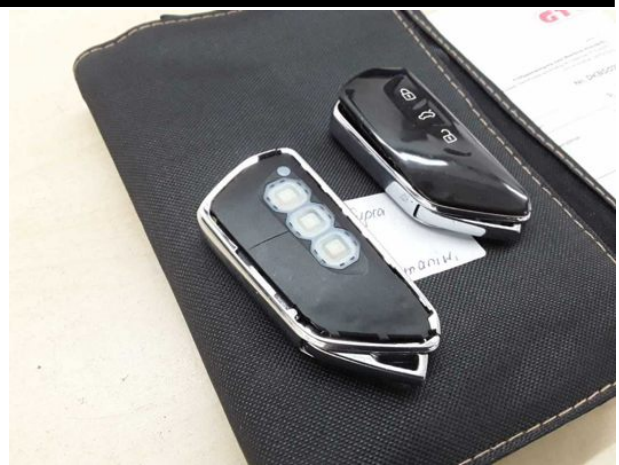
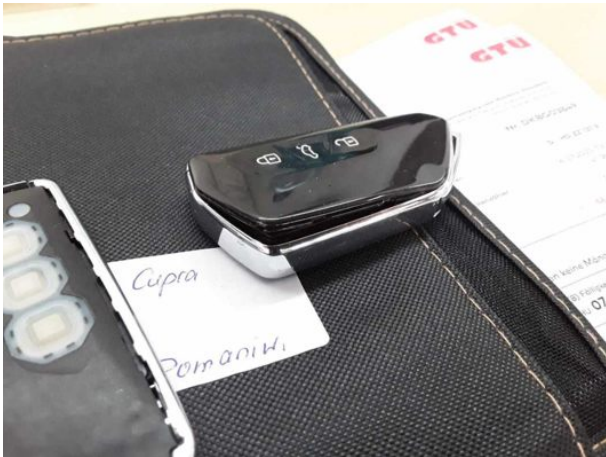
| No. | Component group | Description |
|---|---|---|
| 10 | Equipment | Vehicle key (2X) - Damaged - Replace |

**Damage #10:** Equipment: Vehicle key (2X) - Damaged - Replace

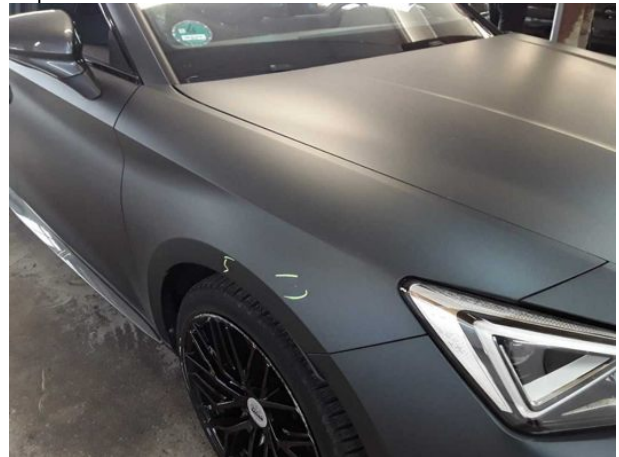
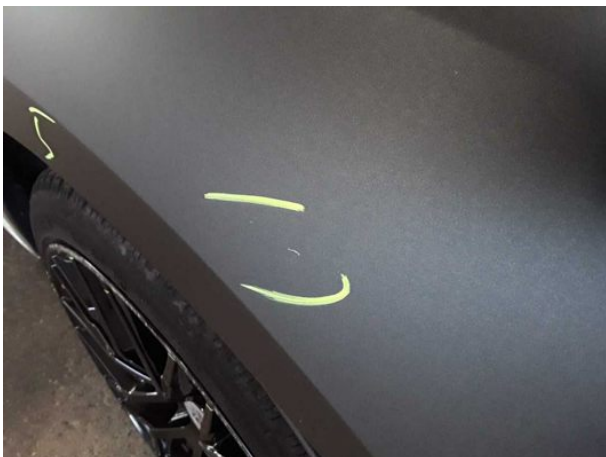
| No. | Component group | Description |
|---|---|---|
| 11 | Mudguard - right side | Mudguard - right side - Scratch(es) - Paint |

**Damage #11:** Mudguard - right side: Mudguard - right side - Scratch(es) - Paint

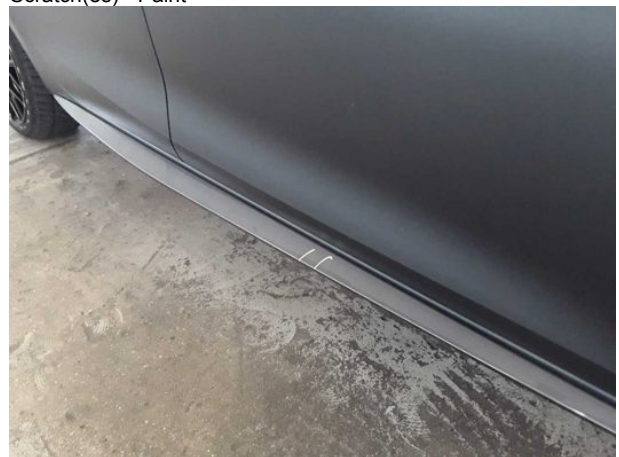
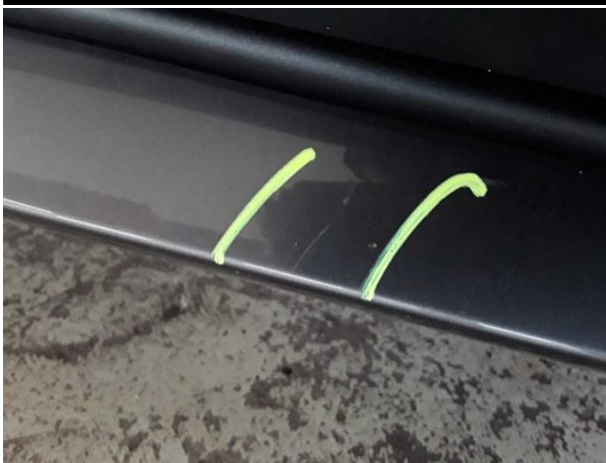
| No. | Component group | Description |
|---|---|---|
| 12 | Sill - right side | Sill - Scratch(es) - Paint |

**Damage #12:** Sill - right side: Sill - Scratch(es) - Paint

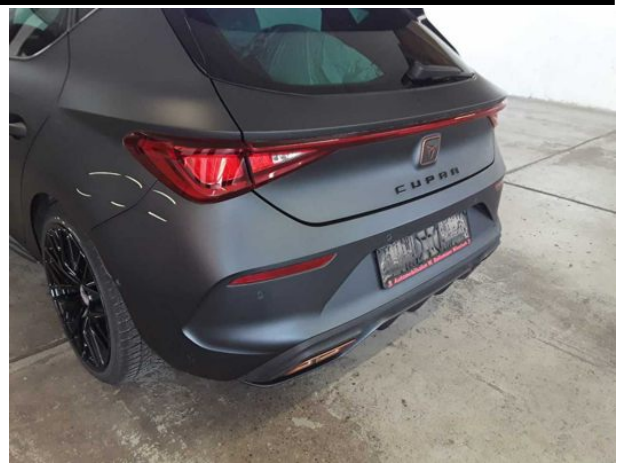
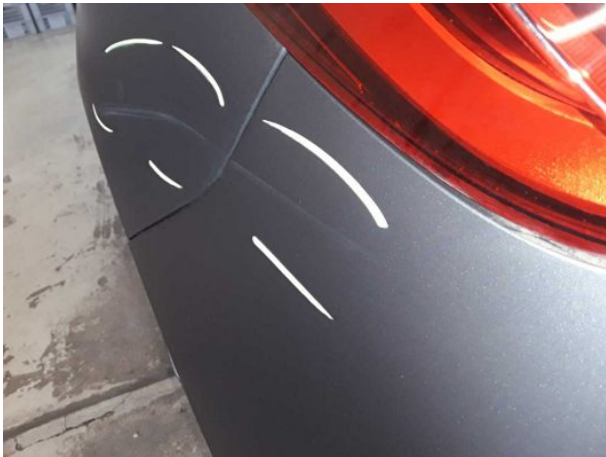
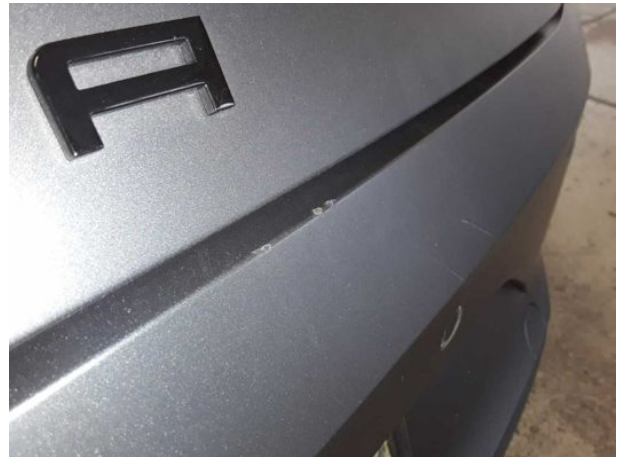
| No. | Component group | Description |
|---|---|---|
| 13 | Rear bumper | Rear bumper - Scratch(es) - Paint |

**Damage #13:** Rear bumper: Rear bumper - Scratch(es) - Paint

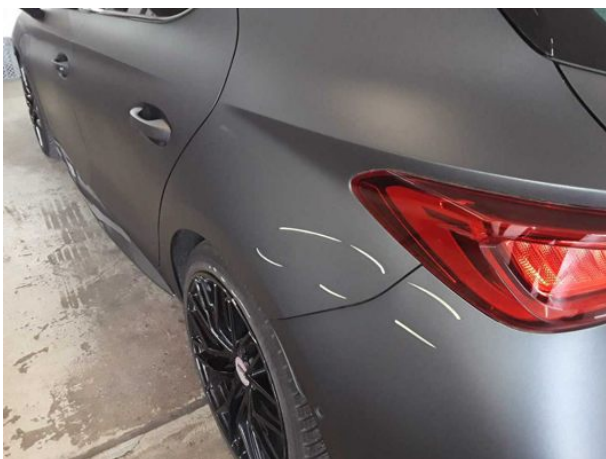
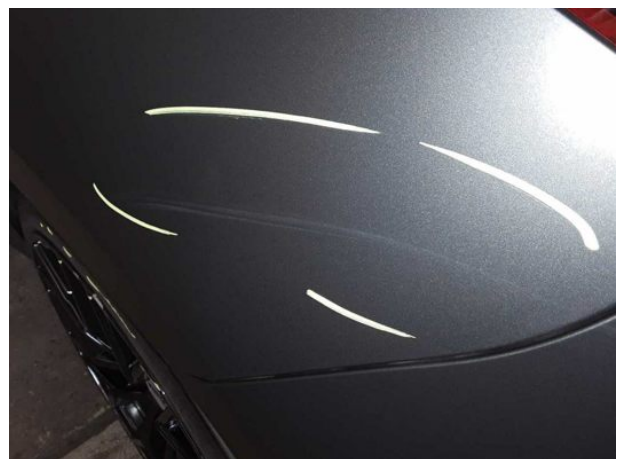
| No. | Component group | Description |
|---|---|---|
| 14 | Side panel - rear left side | Side panel - Scratch(es) - Paint |

**Damage #14:** Side panel - rear left side: Side panel - Scratch(es) - Paint

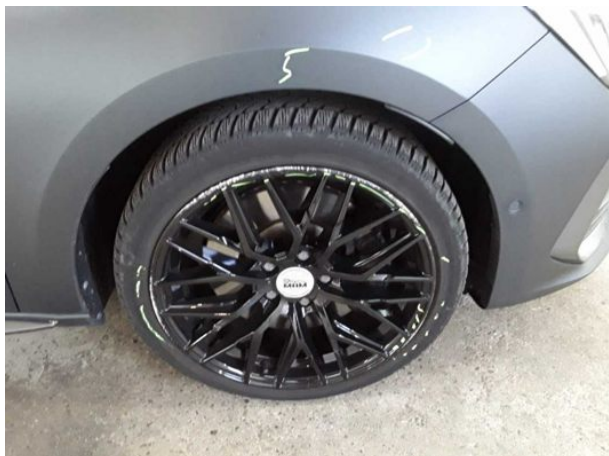
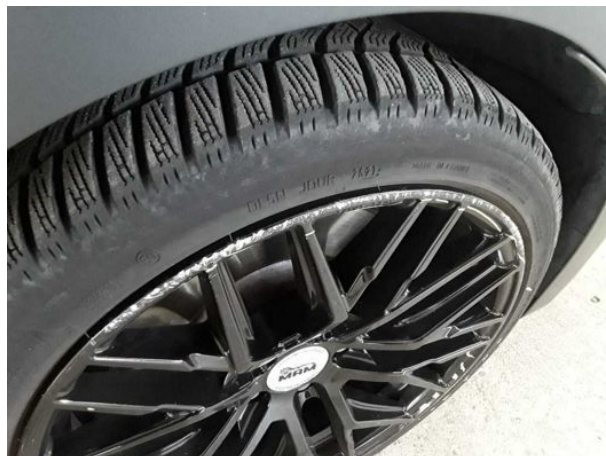
| Nr. | Bauteilgruppe | Beschreibung |
|---|---|---|
| 1 | Rad/Reifen | Leichtmetallfelge vorn rechts - verkratzt / verschürft |

**Beschädigung #1:** Rad/Reifen: Leichtmetallfelge vorn rechts - verkratzt / verschürft

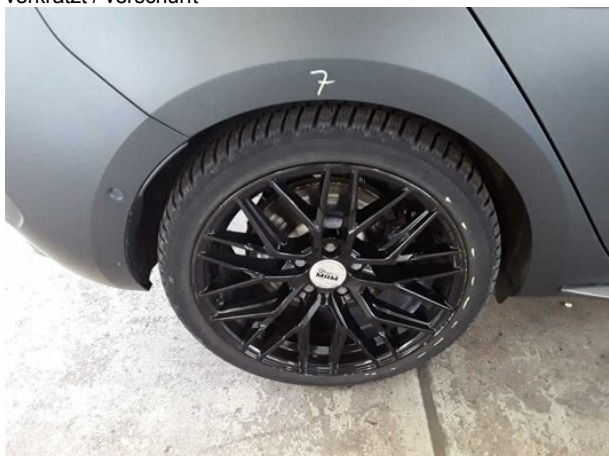
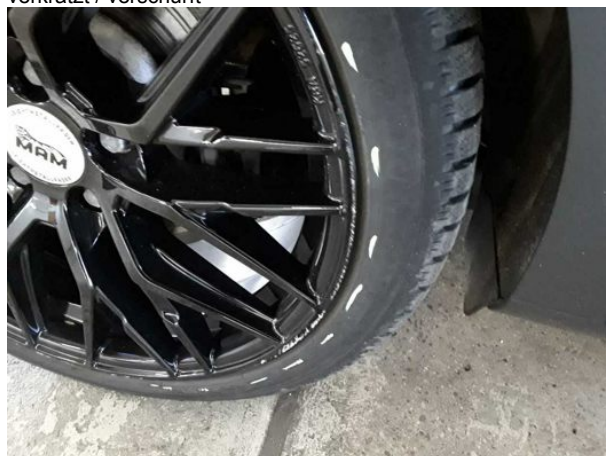
| Nr. | Bauteilgruppe | Beschreibung |
|---|---|---|
| 2 | Rad/Reifen | Leichtmetallfelge hinten rechts - verkratzt / verschürft |

**Beschädigung #2:** Rad/Reifen: Leichtmetallfelge hinten rechts - verkratzt / verschürft

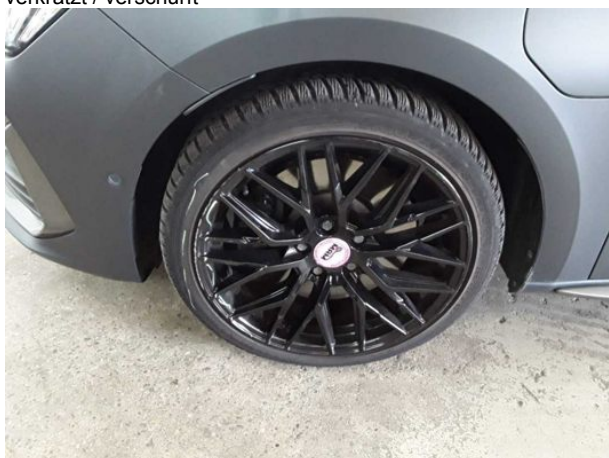
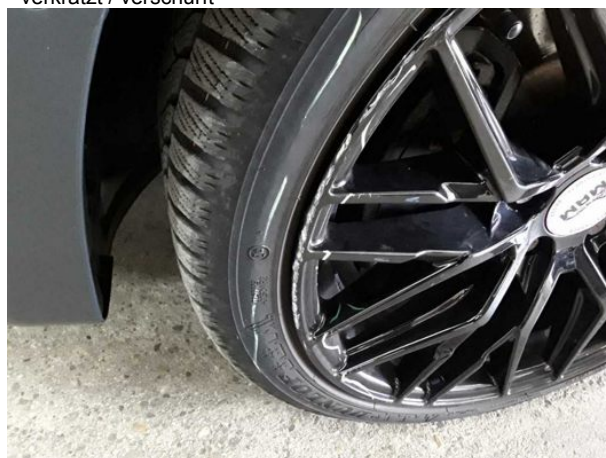
| Nr. | Bauteilgruppe | Beschreibung |
|---|---|---|
| 3 | Rad/Reifen | Leichtmetallfelge vorn links - Kratzer |

**Beschädigung #3:** Rad/Reifen: Leichtmetallfelge vorn links - Kratzer

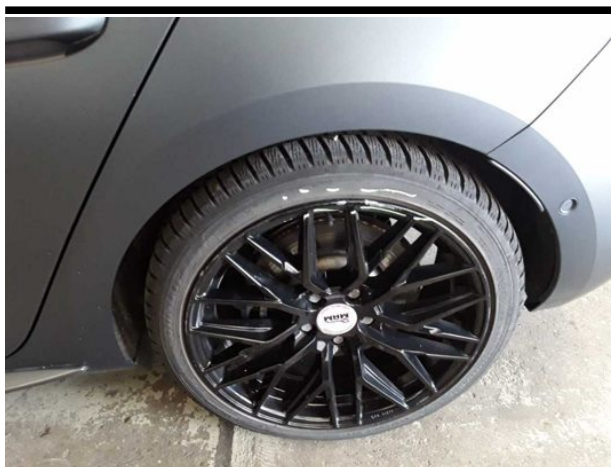
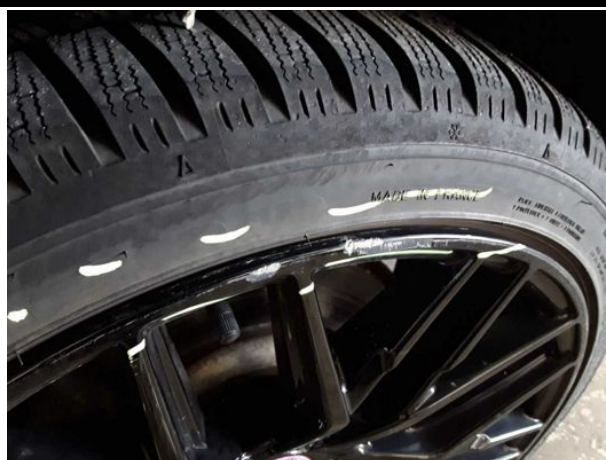
| Nr. | Bauteilgruppe | Beschreibung |
|---|---|---|
| 4 | Rad/Reifen | Leichtmetallfelge hinten links - verkratzt / verschürft |

**Beschädigung #4:** Rad/Reifen: Leichtmetallfelge hinten links - verkratzt / verschürft

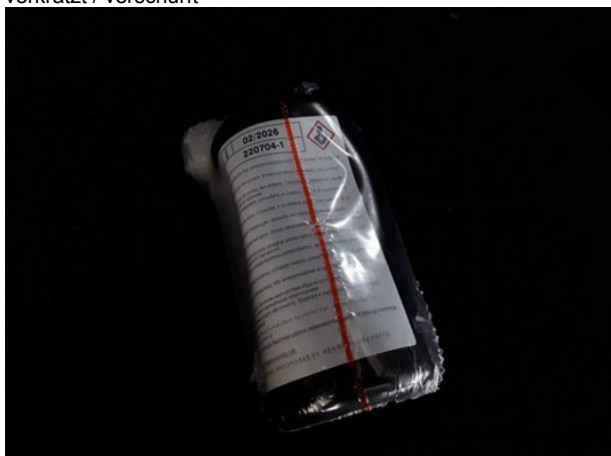
| Nr. | Bauteilgruppe | Beschreibung |
|---|---|---|
| 5 | Ausrüstung | Tirefit Füllmittel - abgelaufen - erneuern |

| Typ | Reifengröße | Hersteller | Reifentyp | Profiltiefe | Ablaufdatum |
|---|---|---|---|---|---|
| Tirefit | | | | | 02/2026 |

**Beschädigung #5:** Ausrüstung: Tirefit Füllmittel - abgelaufen - erneuern

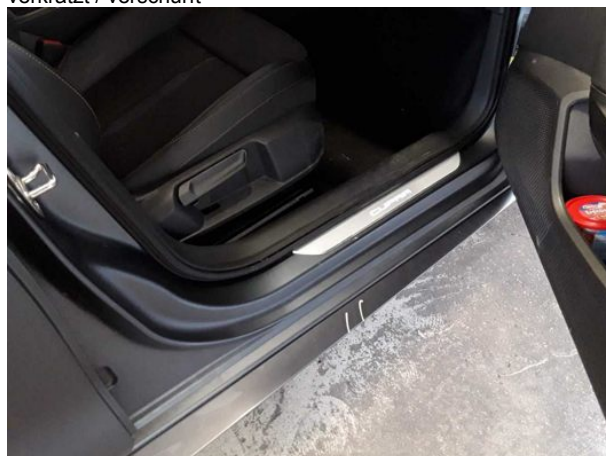
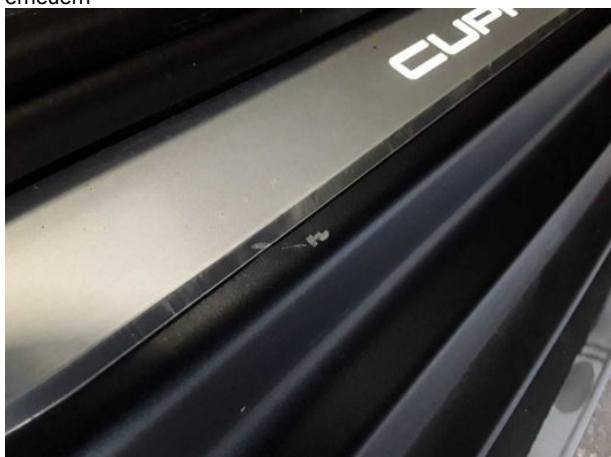
| Nr. | Bauteilgruppe | Beschreibung |
|---|---|---|
| 6 | Schweller rechts | Einstieg - Kratzer - Smart Repair |

**Beschädigung #6:** Schweller rechts: Einstieg - Kratzer - Smart Repair

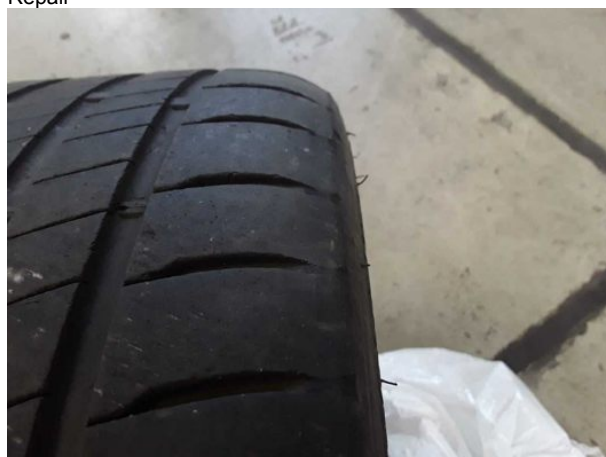
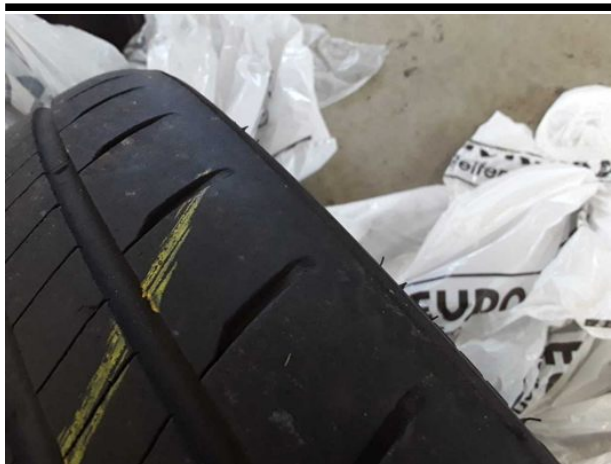
| Nr. | Bauteilgruppe | Beschreibung |
|---|---|---|
| 8 | 2.Radsatz | 2 Reifen - verschlissen - erneuern |

| Achse | Reifengröße | Hersteller | Reifentyp | Profiltiefe | Verktgl. | Zul. |
|---|---|---|---|---|---|---|
| 1 | 235/35 R19 91Y | Bridgestone | Sommerreifen | 3mm - 3mm | n.i.O. | |

**Beschädigung #8:** 2.Radsatz: 2 Reifen - verschlissen - erneuern

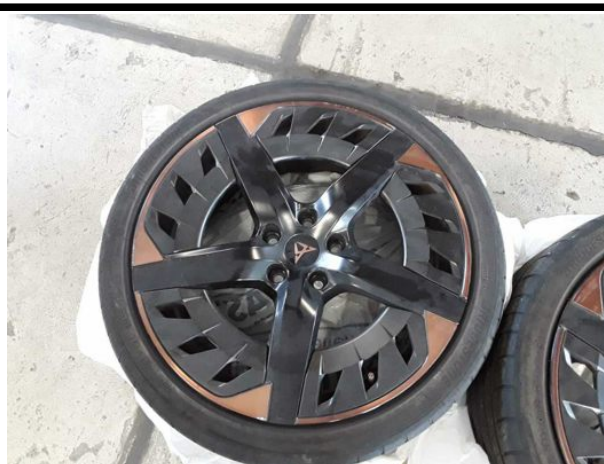
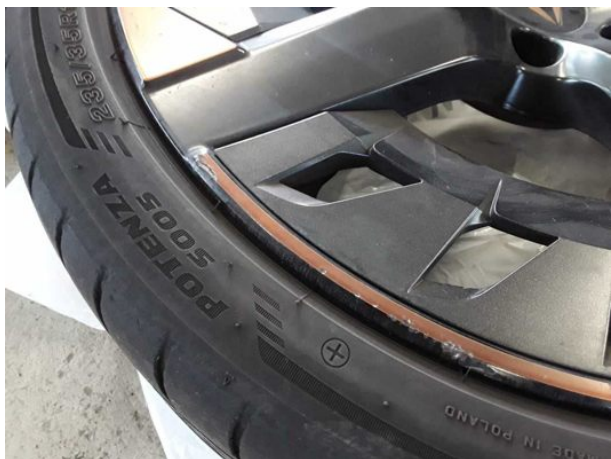
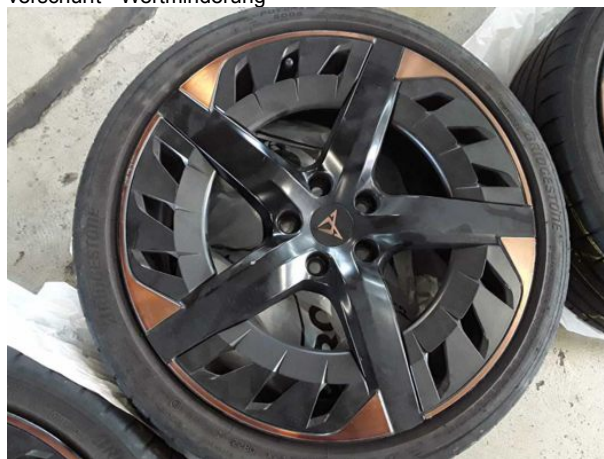
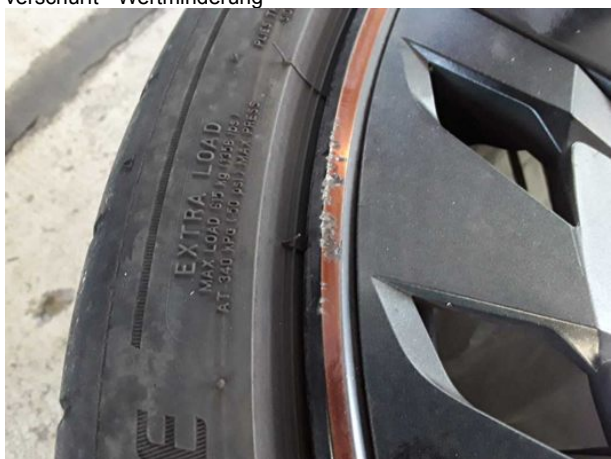
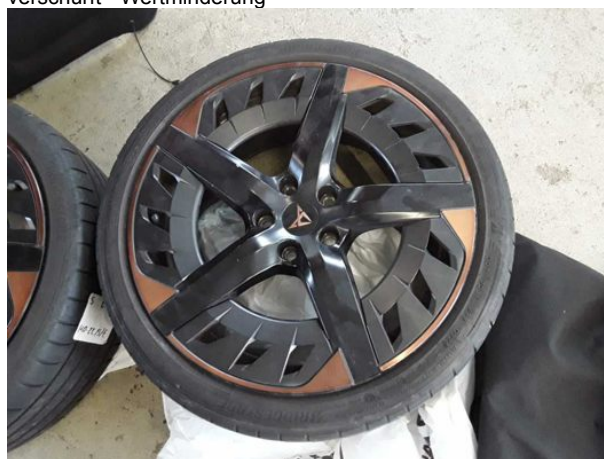
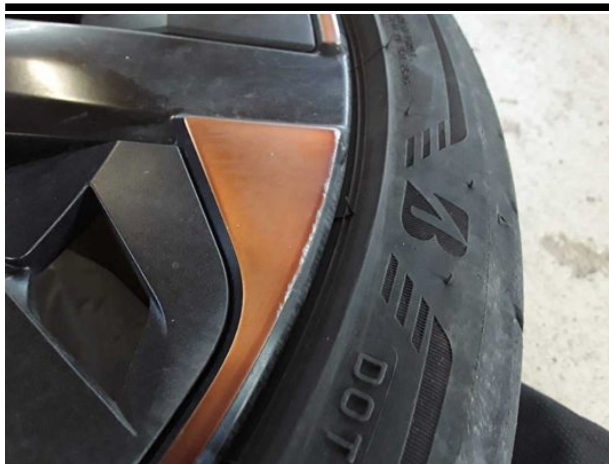
| Nr. | Bauteilgruppe | Beschreibung |
|---|---|---|
| 9 | 2.Radsatz | 3 Leichtmetallfelgen - verkratzt / verschürft - Wertminderung |

**Beschädigung #9:** 2.Radsatz: 3 Leichtmetallfelgen - verkratzt...  
verschürft - Wertminderung

**Beschädigung #9:** 2.Radsatz: 3 Leichtmetallfelgen - verkratzt /  
verschürft - Wertminderung

**Beschädigung #9:** 2.Radsatz: 3 Leichtmetallfelgen - verkratzt / verschürft - Wertminderung

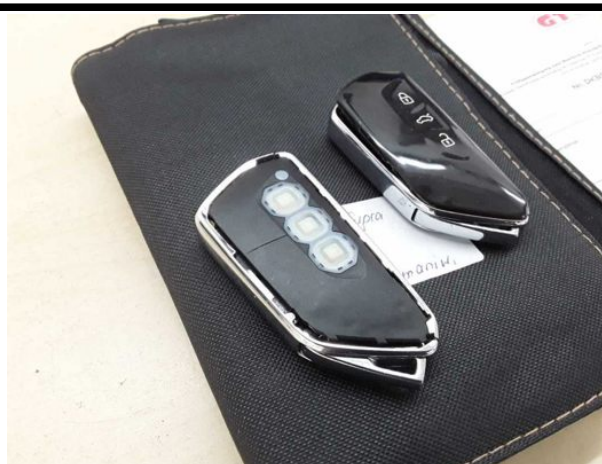
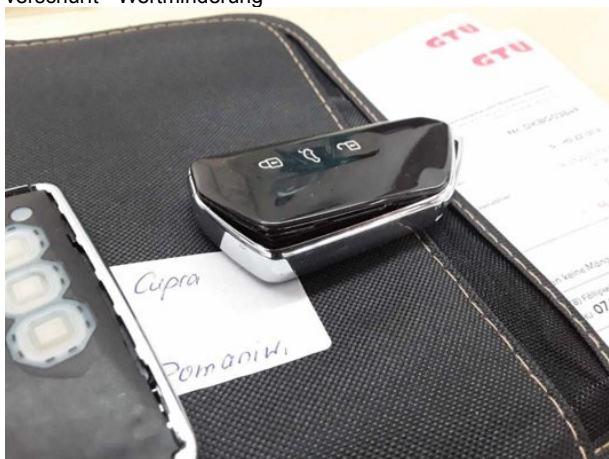
| Nr. | Bauteilgruppe | Beschreibung |
|---|---|---|
| 10 | Ausrüstung | Fahrzeugschlüssel (2X) - beschädigt - erneuern |

**Beschädigung #10:** Ausrüstung: Fahrzeugschlüssel (2X) - beschädigt - erneuern

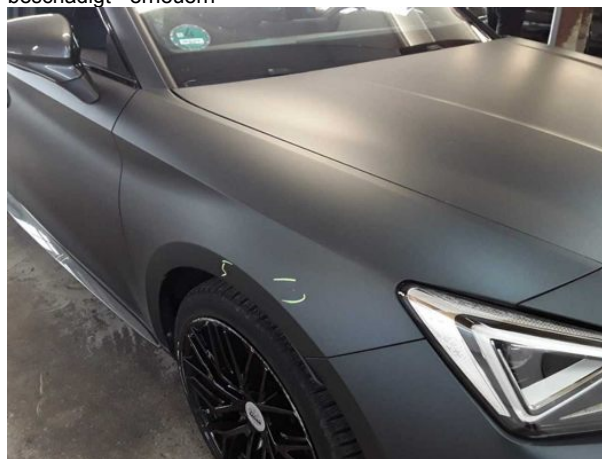
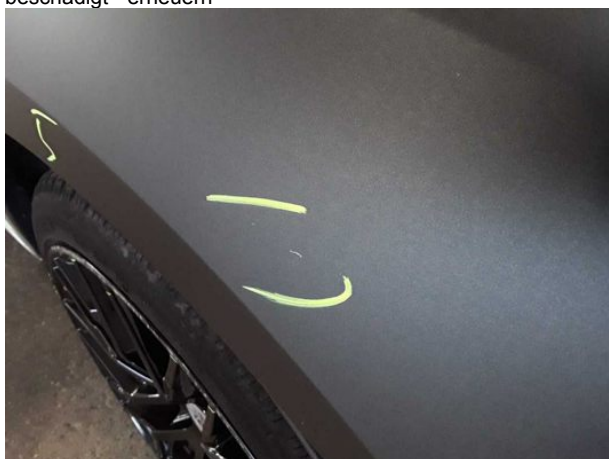
| Nr. | Bauteilgruppe | Beschreibung |
|---|---|---|
| 11 | Kotflügel rechts | Kotflügel rechts - Kratzer - lackieren |

**Beschädigung #11:** Kotflügel rechts: Kotflügel rechts - Kratzer - lackieren

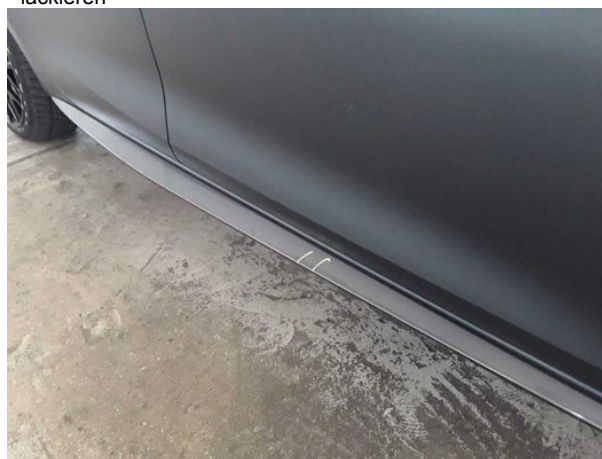
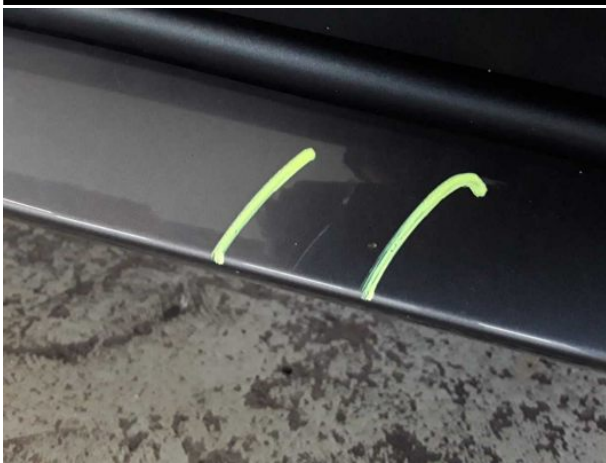
| Nr. | Bauteilgruppe | Beschreibung |
|---|---|---|
| 12 | Schweller rechts | Schweller - Kratzer - lackieren |

**Beschädigung #12:** Schweller rechts: Schweller - Kratzer - lackieren

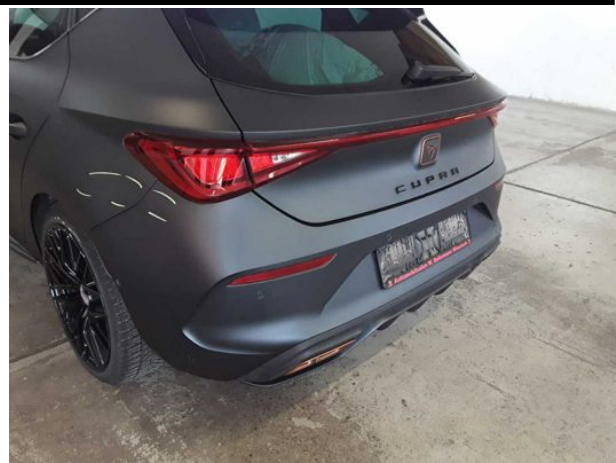
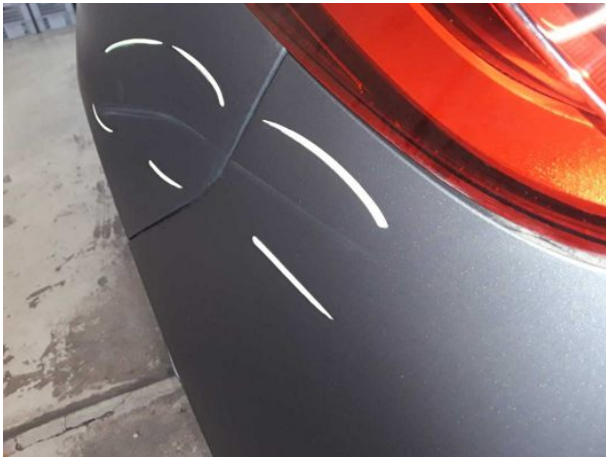
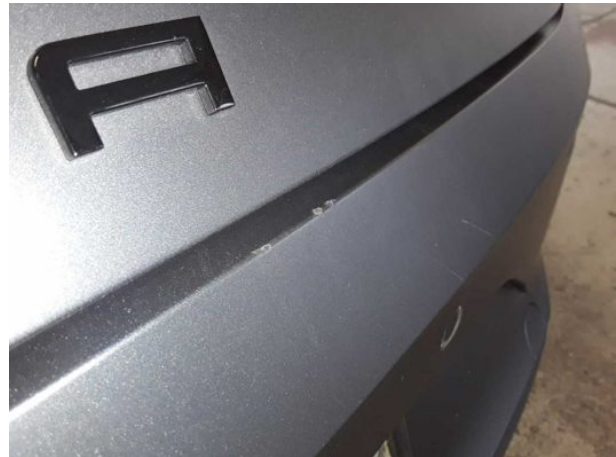
| Nr. | Bauteilgruppe | Beschreibung |
|---|---|---|
| 13 | Stoßfänger hinten | Stoßfänger hinten - Kratzer - lackieren |

**Beschädigung #13:** Stossfänger hinten: Stossfänger hinten - Kratzer - lackieren

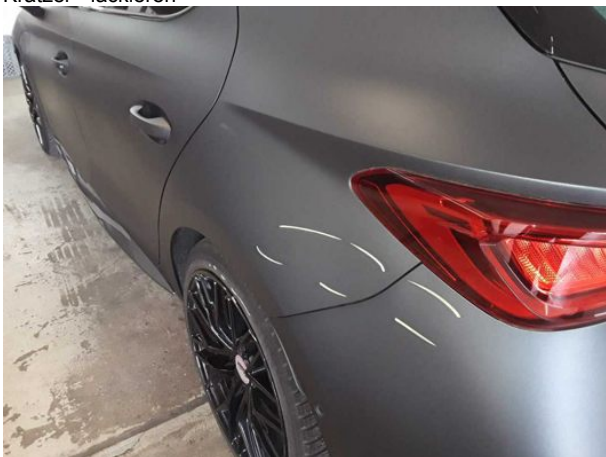
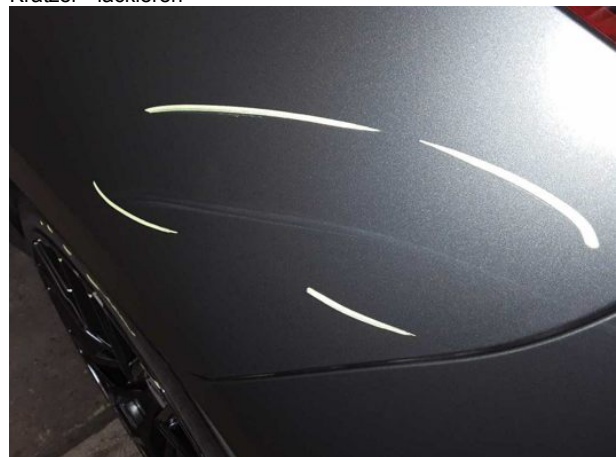
| Nr. | Bauteilgruppe | Beschreibung |
|---|---|---|
| 14 | Seitenwand links | Seitenwand - Kratzer - lackieren |

**Beschädigung #14:** Seitenwand links: Seitenwand - Kratzer - lackieren
