Zustandsbericht

- Protokoll der Fahrzeugbewertung -

Berichts-Nr: 9816542
vom: 12.01.2026

Fahrzeugkategorie:	Personenkraftwagen
Fahrzeugart:	Kombi
Hersteller:	Audi
Modell:	A4
HSN / TSN:	0588 / BWG
Erstzulassungsdatum:	29.08.2022
Laufleistung:	66.598 km
Nachweis Kilometerstand:	Abgelesen
Farbe:	Mythoschwarz Metallic
Farbe Dach:	Mythoschwarz Metallic
Antriebsart:	Frontantrieb
Motorisierung/Kraftstoff:	Diesel
Hubraum:	2.000 ccm
Leistung:	150 kW (205 PS)
Fahrzeuglänge:	
Fahrzeughöhe:	
Fahrzeugbreite:	
Zulässiges Gesamtgewicht:	
Radstand:	
Anzahl Achsen:	2
Zylinder:	4
Schadstoffklasse:	Euro 6
Anzahl Türen:	4
Anzahl Sitze:	5
Getriebe:	Automatik 7-Gang
Polsterart:	Leder
Interieurfarbe:	schwarz-schwarz/schwarz-schwarz/schwarz/titangrau
Anzahl vorhandene Schlüssel:	2

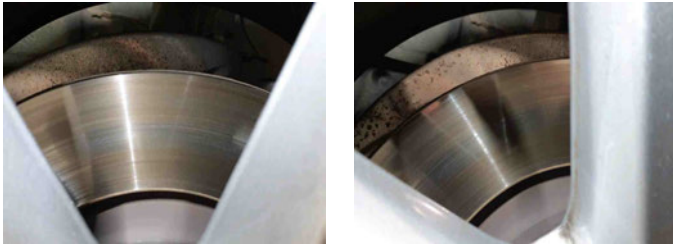
1 - Bremsscheiben vorne - Verschlissen - Ersetzen

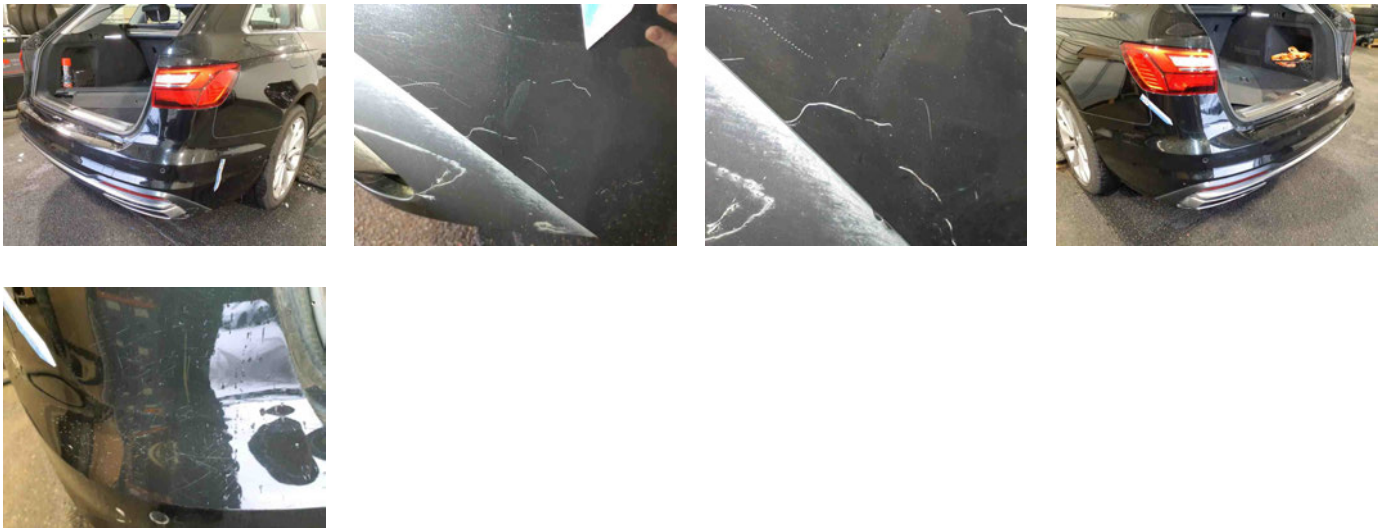
2 - Stoßfänger hinten - Kratzer - Lackieren

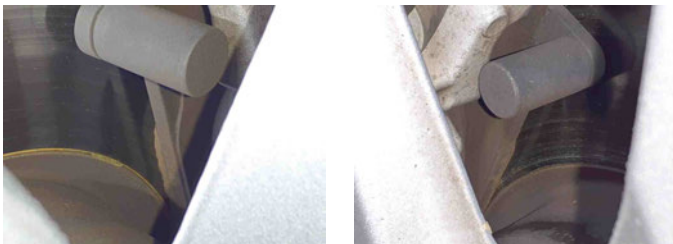
3 - Bremsbeläge vorne - Verschlissen - Ersetzen
