Zustandsbericht

Kunde :	Allane SE HCBE	Amtl. Kennzeichen :	STA-AE 288
Berichtsnummer :	000000922162-DE968		
Referenznummer:	31189397

Skoda Superb Combi (3V5)(06.2015->) L&K

Fahrzeug-Ident.-Nr.:	TMBJR7NP2N7034139	Laufleistung abgelesen:	139869 km
Erstzulassung / Baujahr:	04.04.2022 / 2022	Besichtigungsdatum/-ort:	29.05.2026 85625 Glonn
Fahrzeugart:	PKW	Aufbauart:	Kombilimousine
Kraftstoff:	Diesel	Getriebe Art:	Automatik
Navi.-Datenträger:	-	Hubraum / Leistung:	1968 ccm / 147 kW (200 PS)
Antriebsart:	Frontantrieb	Lackfarbe:	Schwarz-Magic Perleffekt
Lackart:	Perleffekt	Türen / Sitzplätze:	5 / 5
Anzahl Schlüssel:	3	Nächste HU / AU:	10.2027 / 10.2027
Polster Art:	Stoff	Serviceheft verfügbar:	Digital
Farbe Innenausstattung:	Schwarz	Serviceheft gepflegt:	Ja
Raucherfahrzeug:	Nein	Letzter Service km / am:	- / -
Fahrzeug fahrbereit:	Ja	Vorgelegte Fahrzeug-	
Zustand aussen:	2 - Gut	Unterlagen:	ZB I (Fzg.Schein)
		Zustand innen:	2 - Gut

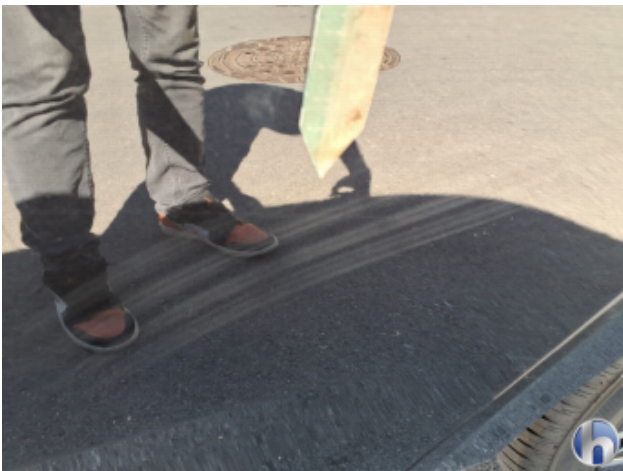
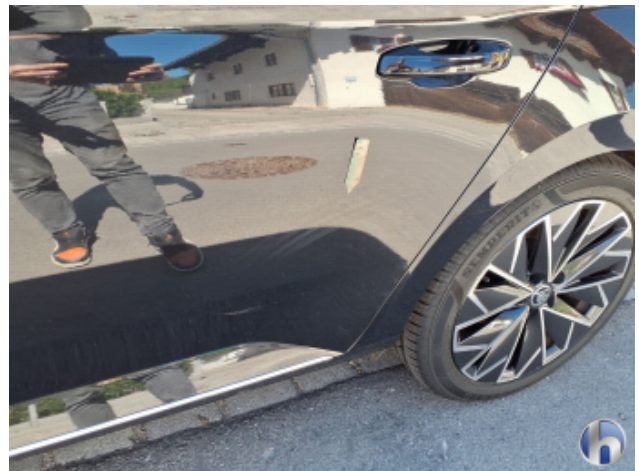
Karosserie außen		
	Bauteil	Schaden	Rep.-Art
1.	Tür Hinten - Links	Kratzer	Lackieren
2.	Felge Hinten - Rechts	Kratzer	Smart Repair

1. Tür Hinten - Links
Kratzer - Lackieren

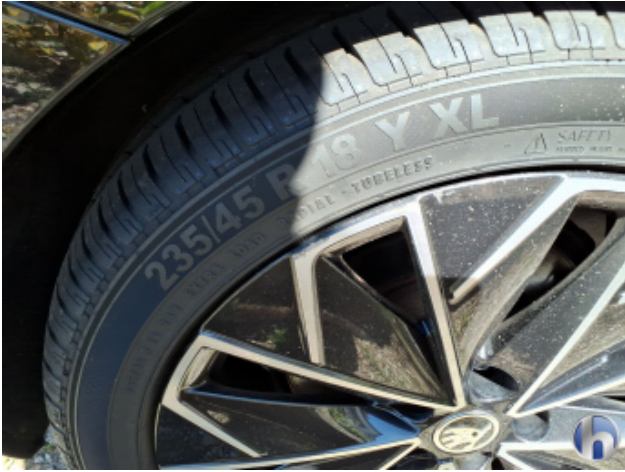
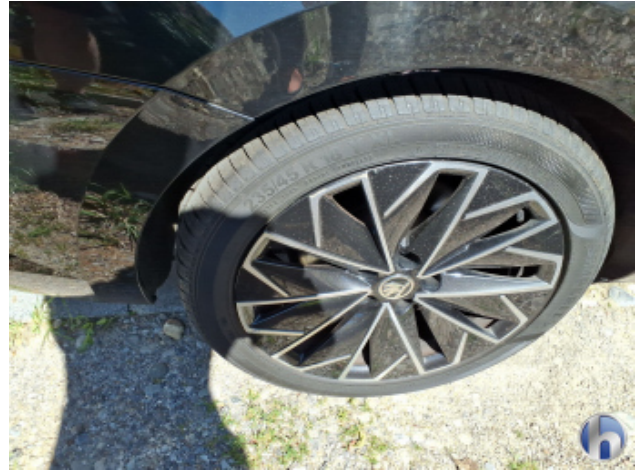
2. Felge Hinten - Rechts
Kratzer - Smart Repair

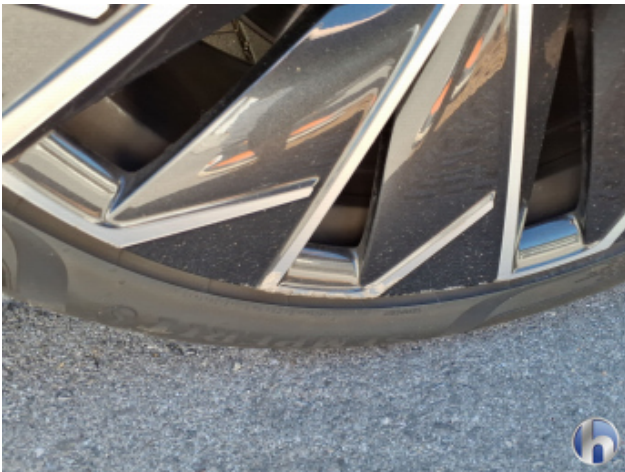
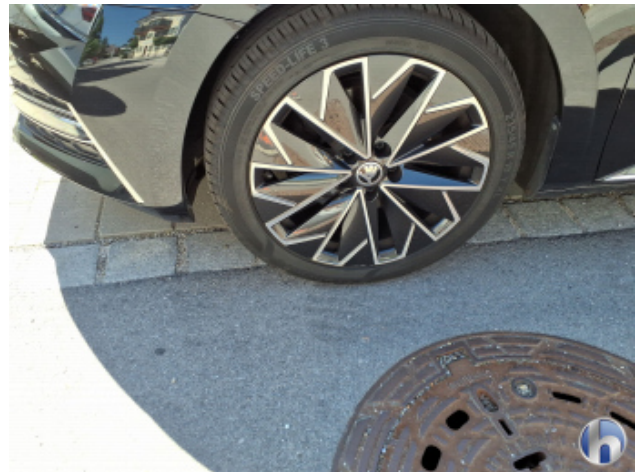
3.	Felge Vorne - Links	Kratzer	Smart Repair
4.	Tür Hinten - Rechts	Kratzer	Smart Repair
5.	Seitenwand - Hinten - Rechts	Kratzer	Smart Repair
6.	Felge Hinten - Links	Gebrauchsspuren	Ohne Reparatur

3. Felge Vorne - Links
Kratzer - Smart Repair

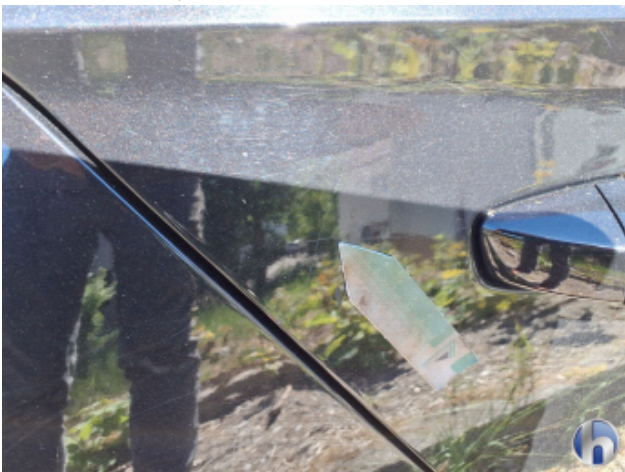
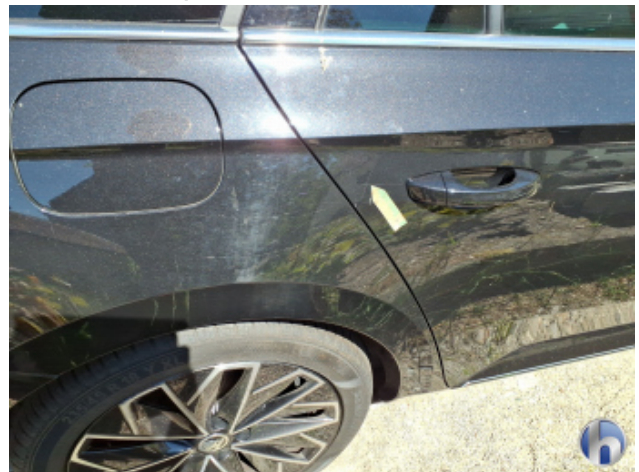
4. Tür Hinten - Rechts
Kratzer - Smart Repair

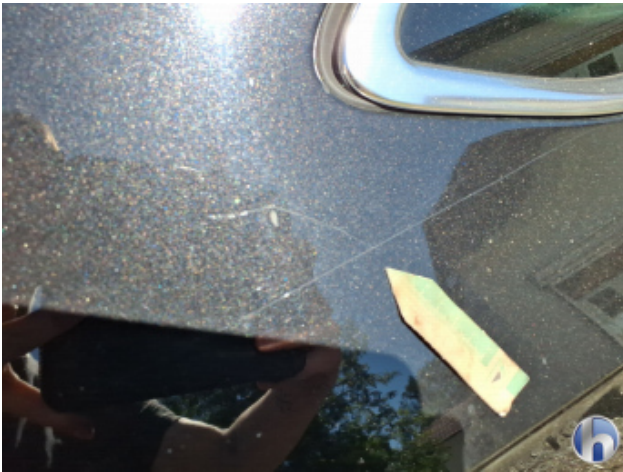
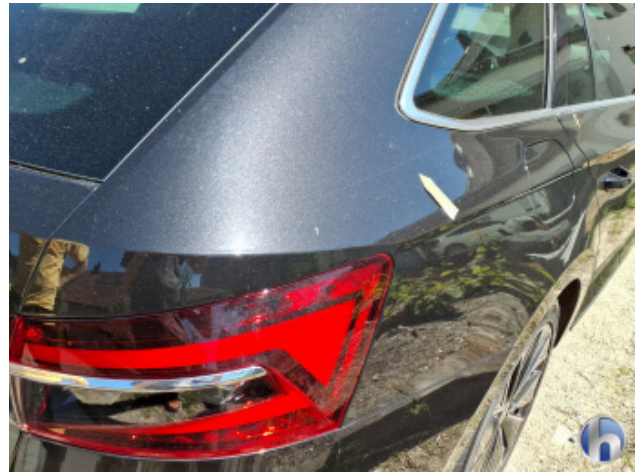
5. Seitenwand - Hinten - Rechts
Kratzer - Smart Repair

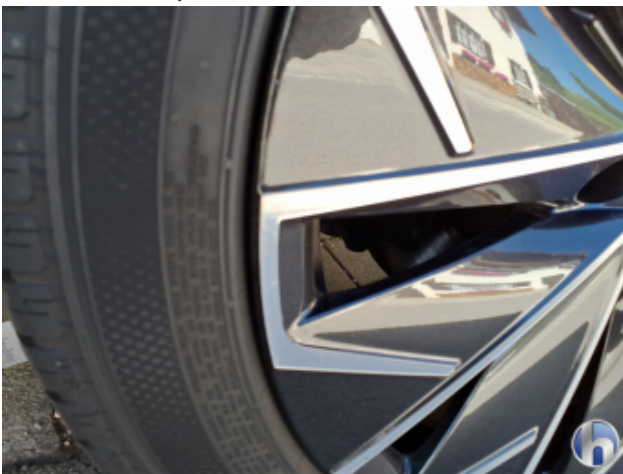
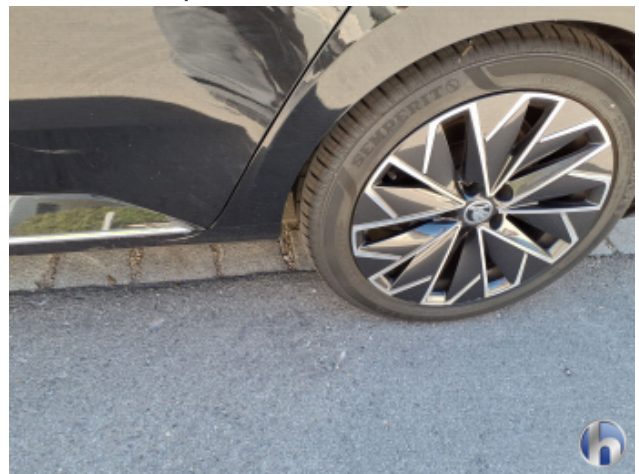
6. Felge Hinten - Links
Gebrauchsspuren - Ohne Reparatur

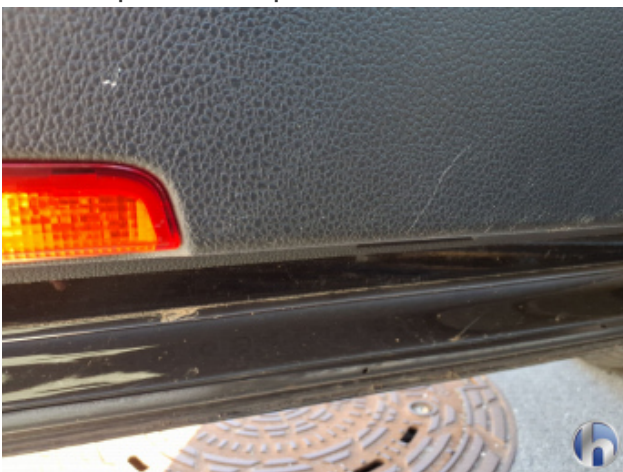
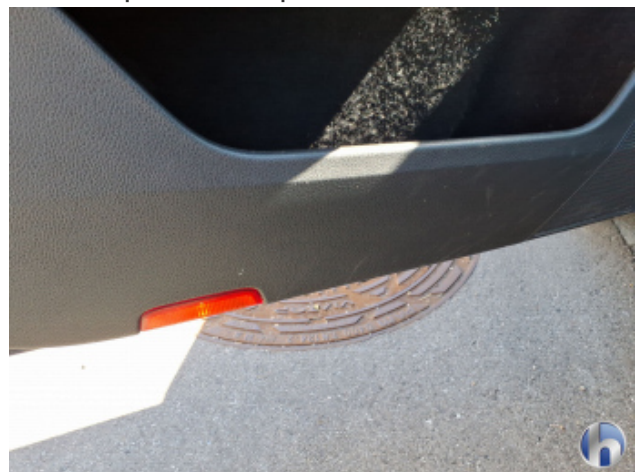
Karosserie innen		
	Bauteil	Schaden	Rep.-Art
7.	Verkleidung	Gebrauchsspuren	Ohne Reparatur

7. Verkleidung
Gebrauchsspuren - Ohne Reparatur
