# MOBILITY CONCEPT

LVV Nr 412887  
Hersteller Mercedes-Benz  
Model C-Class  
Variante Avantgarde C 300 E PHEV  
Listenpreis 59.110,00  
VIN W1KAH5EB1PF121329  
Erstzulassungsdatum 1.6.2023  
Kennzeichen M VG7406E

# Zustandsbericht / Minderwertgutachten

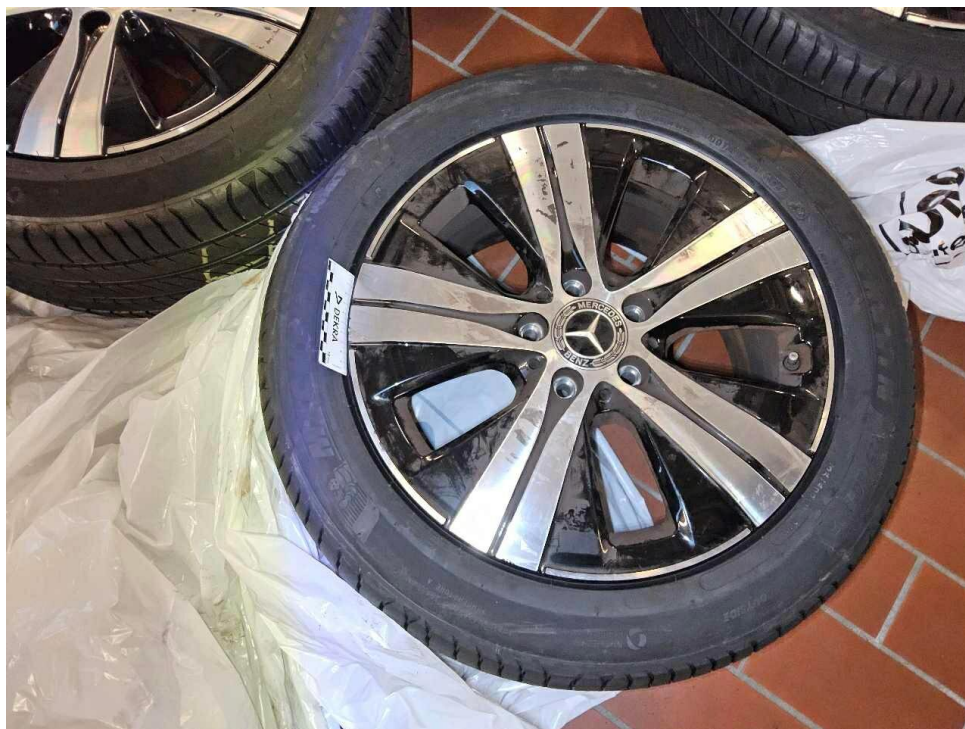
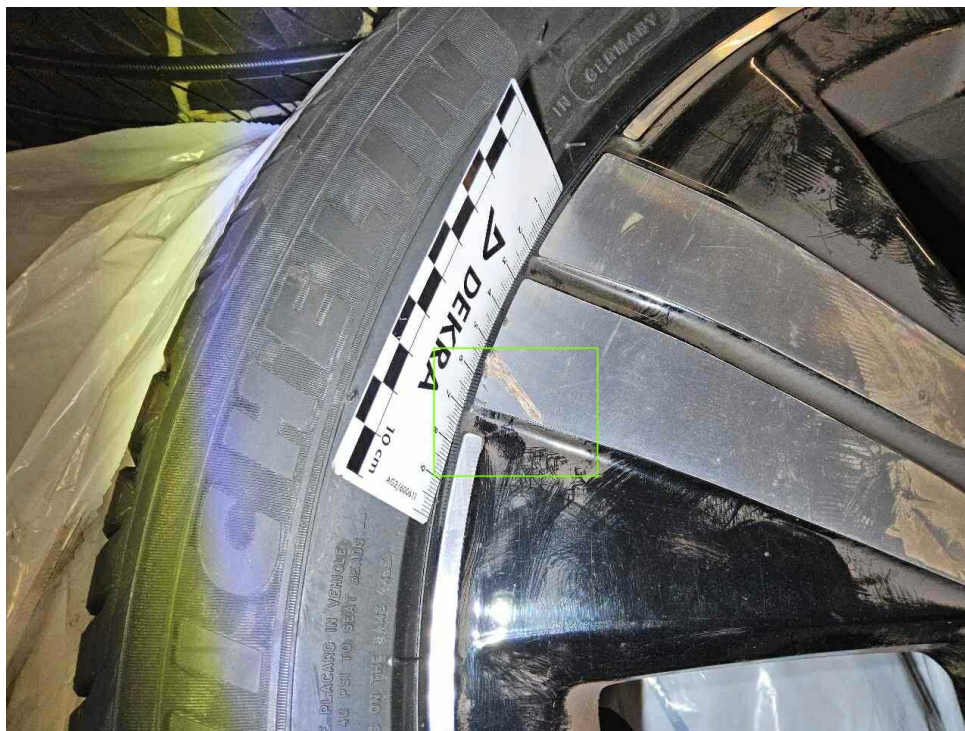
Bild 15 : Sommerradsatz Felge vorne rechts verkratzt

Bild 16 : Sommerradsatz Felge vorne rechts verkratzt

Sommerradsatz Felge vorne rechts verkratzt, (Bild 15, 16)  
Motorhaube Steinschlag,  
Seitenwand links verkratzt,

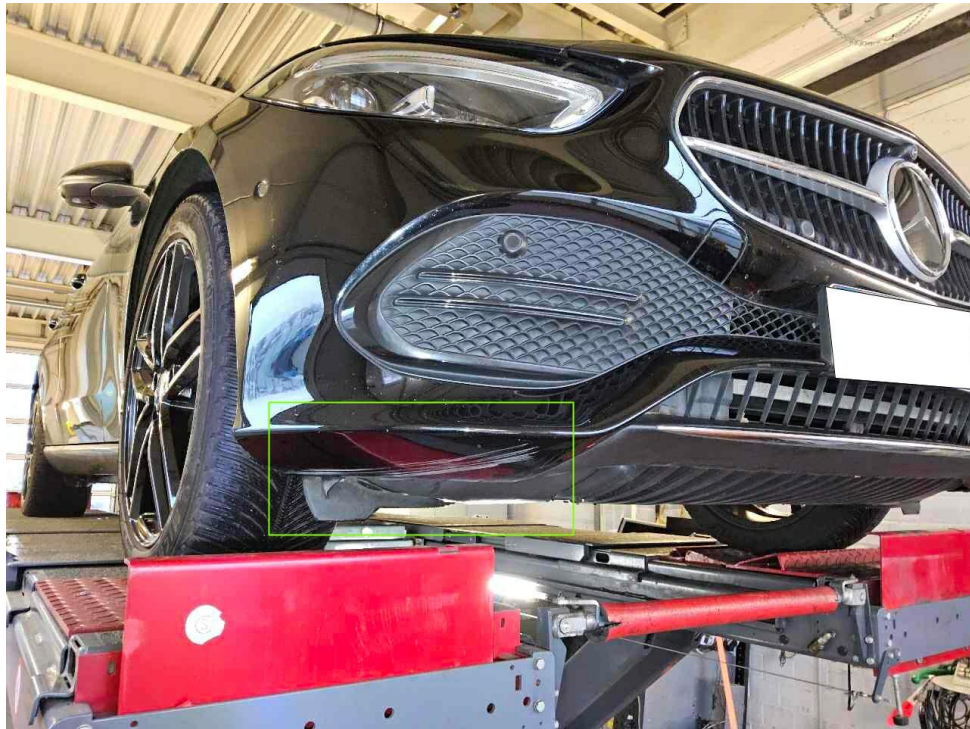
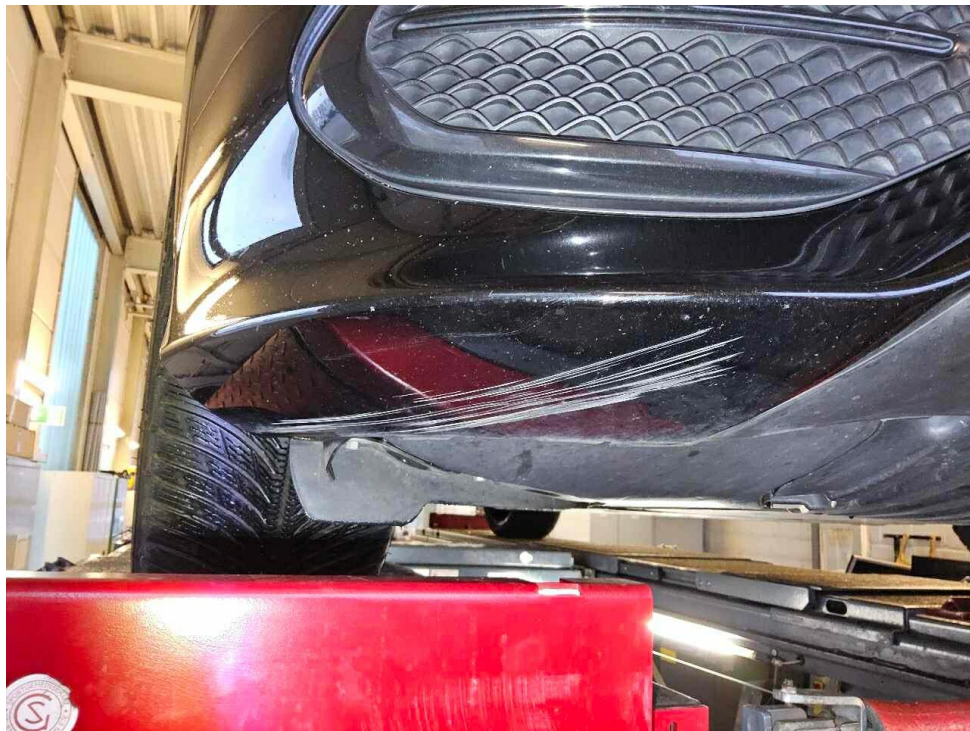
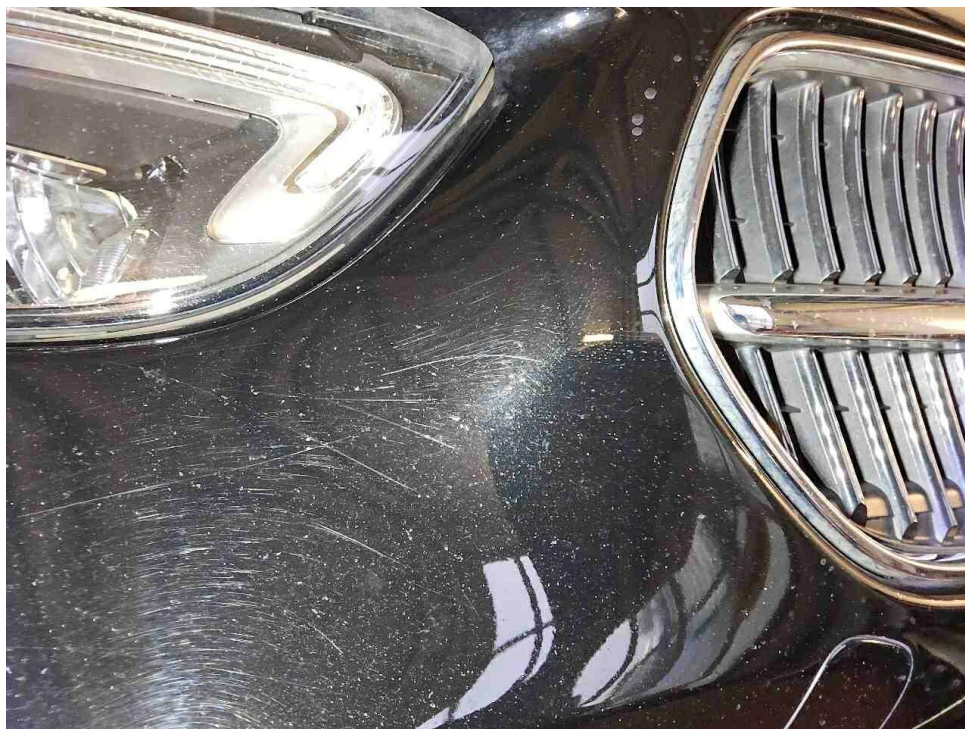
Bild 17 : Stoßfänger vorne verkratzt

Bild 18 : Stoßfänger vorne verkratzt

Bild 19 : Stoßfänger vorne verkratzt

1. Sitzverkleidung Rückenlehne Riss, erneuern
2. Stoßfänger vorne verkratzt, smart repair (Bild 17, 18, 19)
