Zustandsbericht

Kunde :	Allane SE HCBE	Amtl. Kennzeichen :	OB-LK 32E
Berichtsnummer :	0000000922388-DE926		
Referenznummer:	31183393

Hyundai Kona (OS)(2017->) Edition 30+ Elektro 2WD

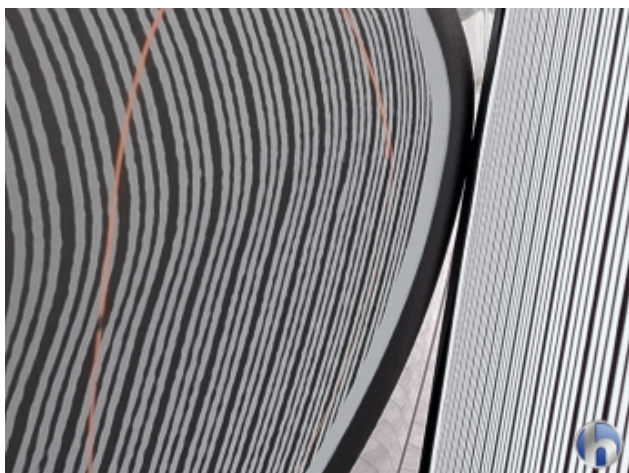
1. Tür Vorne - Links
2 Dellen - Sanft Instandsetzen

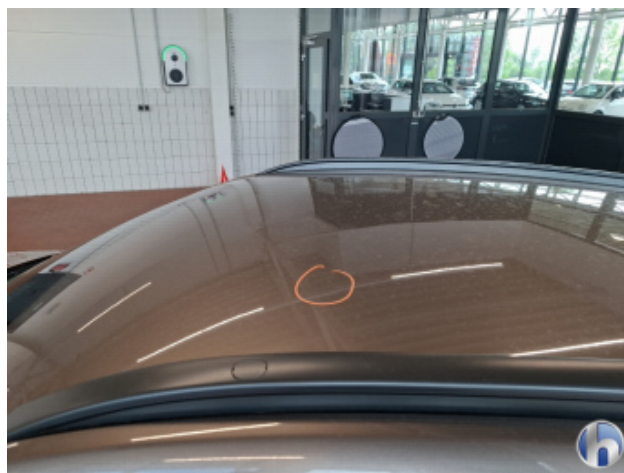
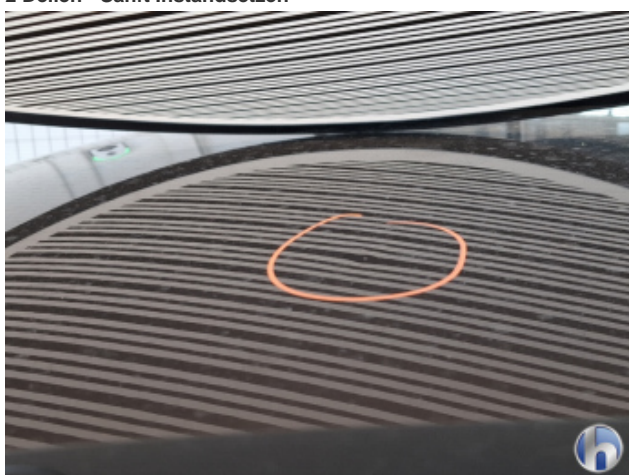
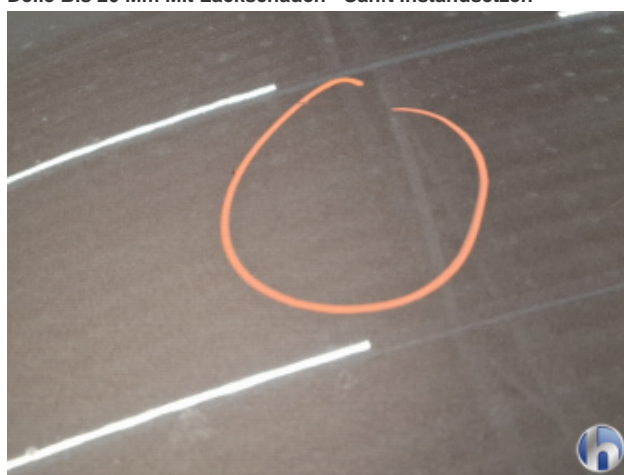
2. Dach
Delle Bis 20 Mm Mit Lackschaden - Sanft Instandsetzen

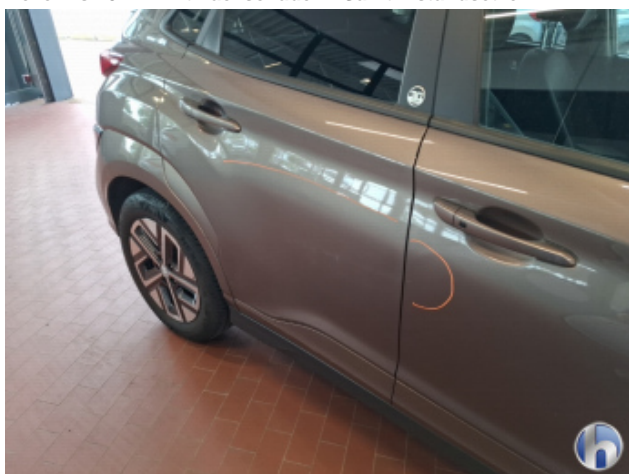
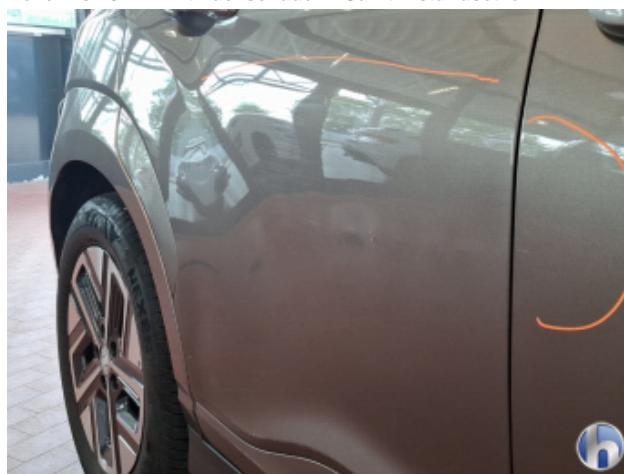
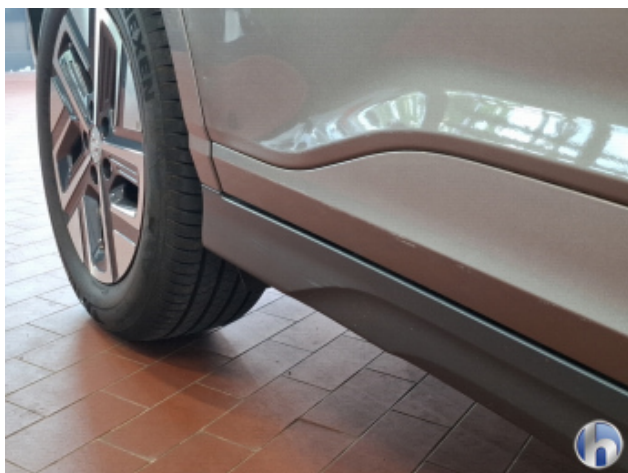
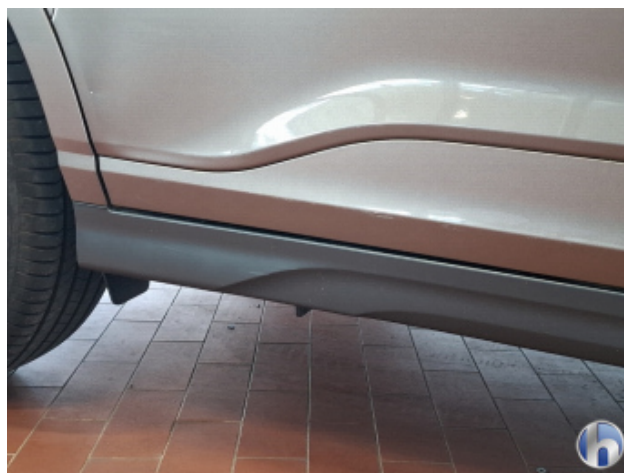
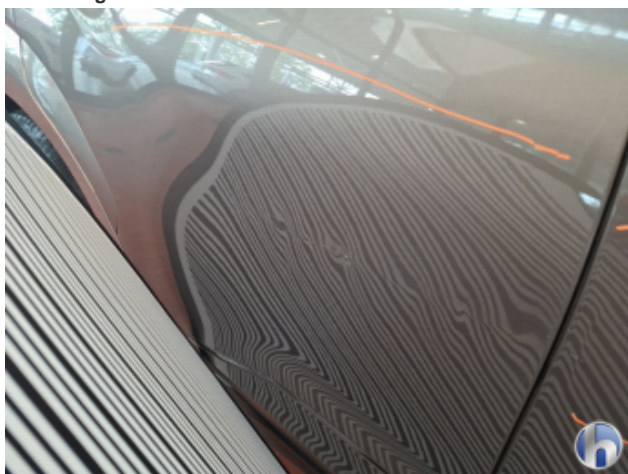
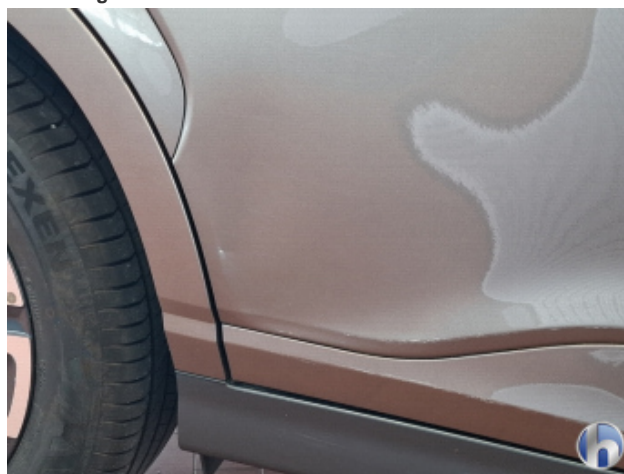
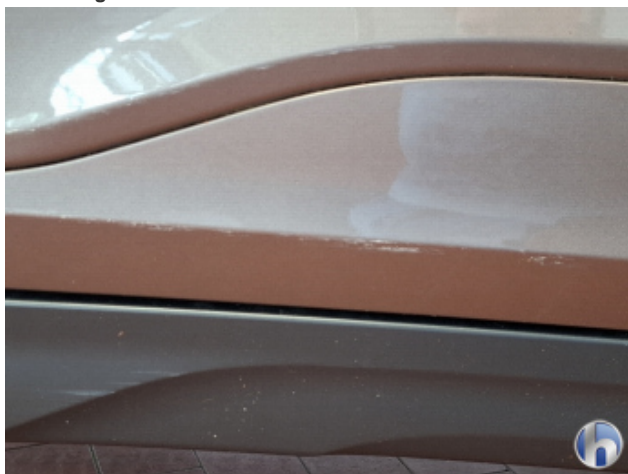
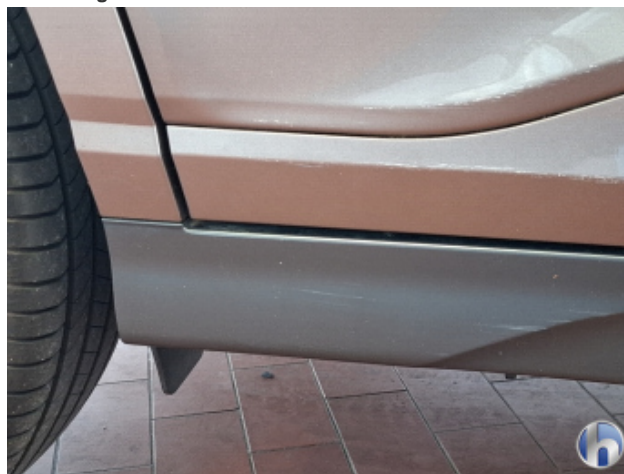
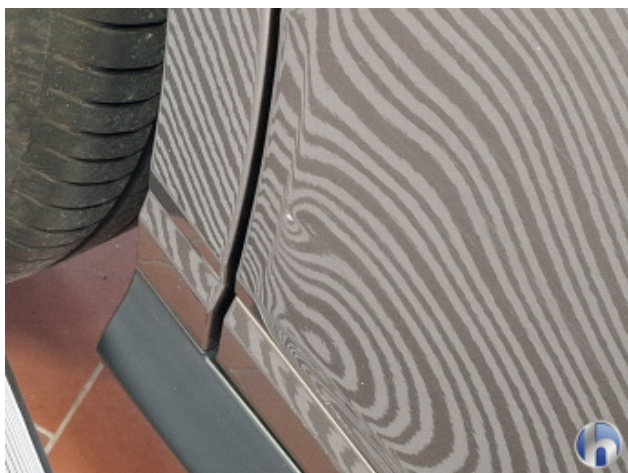
3. Tür Hinten - Rechts
Beschädigt - Instandsetzen und Lackieren

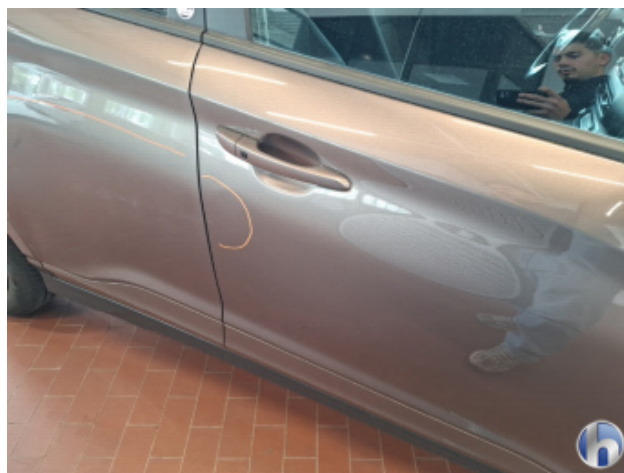
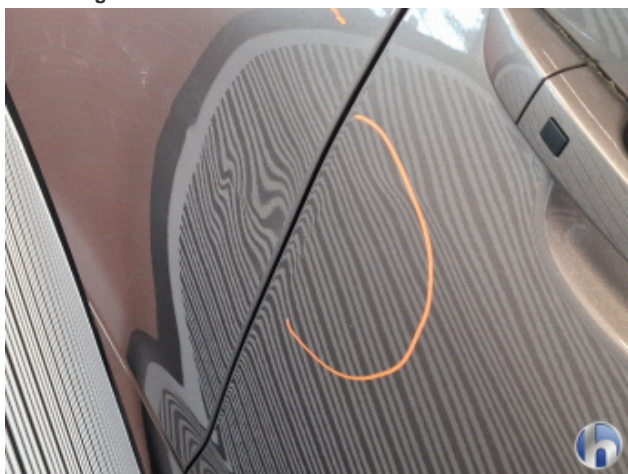
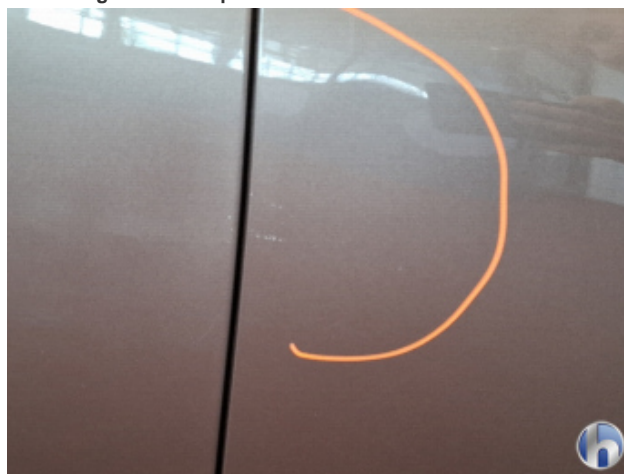
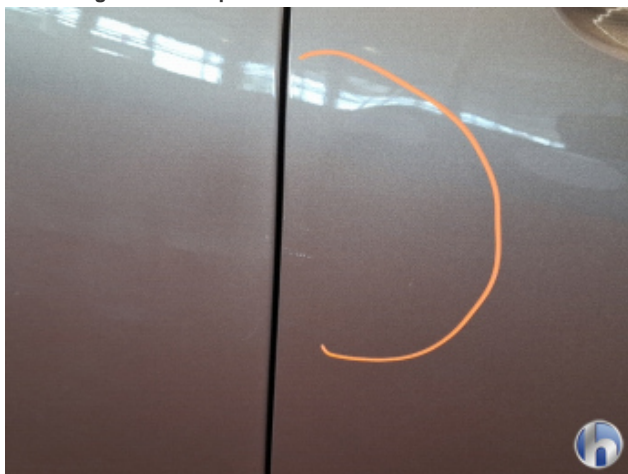
4. Tür Vorne - Rechts
Beschädigt - Smart Repair

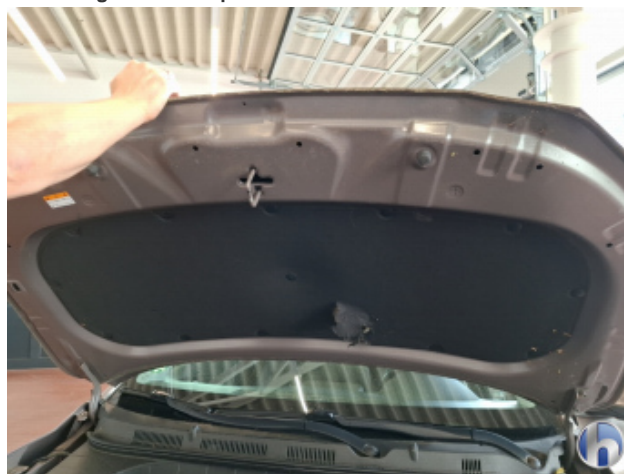
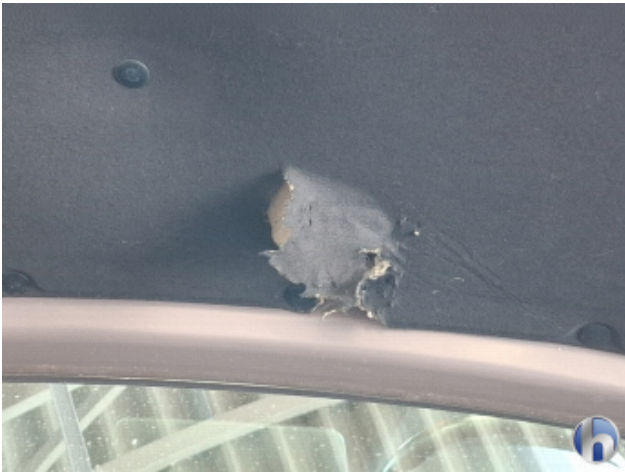
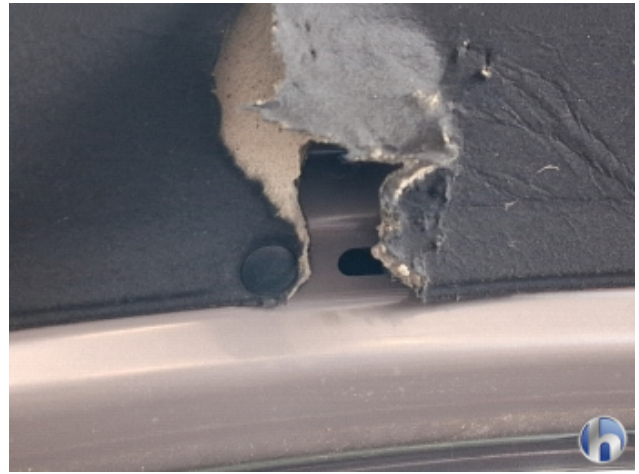
5. Motordämmmaterial
Beschädigt - Erneuern
