## » Übersicht

**Auftrags-Nr:** 1002469224  
**Besichtigt am:** 01.06.2026 14:38  
**Berichts-Nr:** 10708111  
**FIN:** WVGZZZE2ZPP523017

| <b>Hersteller:</b> | Volkswagen |
| <b>Modell:</b> | ID 4 |

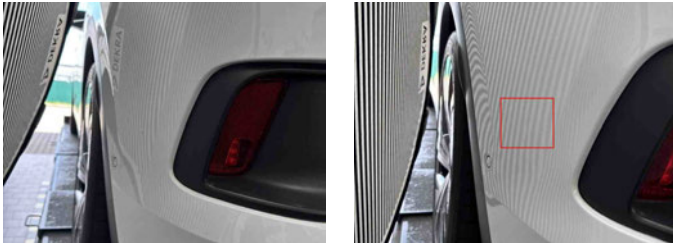
| Nr | Bauteil | Schadensbeschreibung | Reparaturempfehlung |
|---|---|---|---|
| 1 | Stoßfänger Ecke hinten links | Delle(n) | Ersetzen |

1 - Stoßfänger Ecke hinten links - Delle(n) - Ersetzen

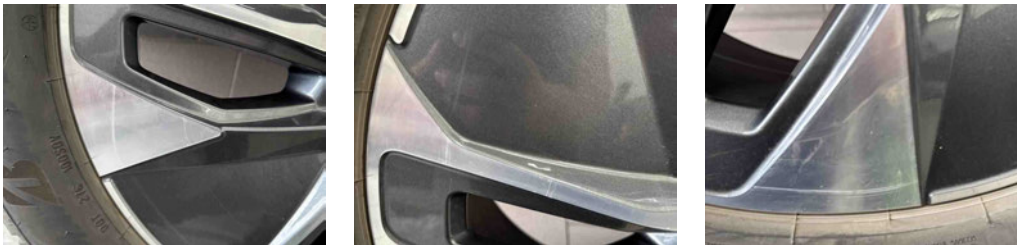
| Nr | Bauteil | Schadensbeschreibung | Reparaturempfehlung |
|---|---|---|---|
| 2 | Alufelge glanzgedreht hinten links | Kratzer | Pauschalbetrag |

2 - Alufelge glanzgedreht hinten links - Kratzer - Pauschalbetrag

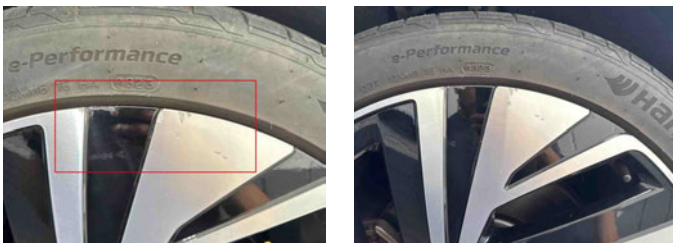
| Nr | Bauteil | Schadensbeschreibung | Reparaturempfehlung |
|---|---|---|---|
| 3 | Alufelge vorne rechts | Kratzer | Pauschalbetrag |

3 - Alufelge vorne rechts - Kratzer - Pauschalbetrag

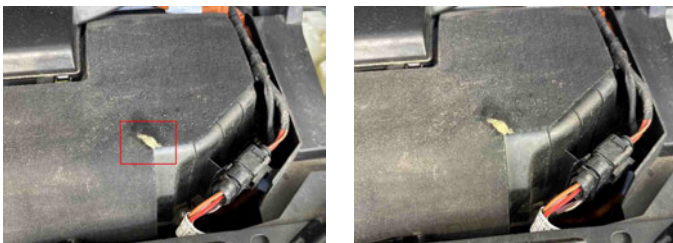
| Nr | Bauteil | Schadensbeschreibung | Reparaturempfehlung |
|---|---|---|---|
| 4 | Motor | Tierverbiss | Ersetzen |

4 - Motor - Tierversbiss - Ersetzen
