# Wertgutachten

Protokollnummer: 45714059  
Auftrags-Nr / Referenz:  
Besichtigungsdatum: 02.06.2026  
Sachverständiger:  
Besichtigung durch

| Hersteller / Modell | Mercedes-Benz S 580 4MATIC | | |

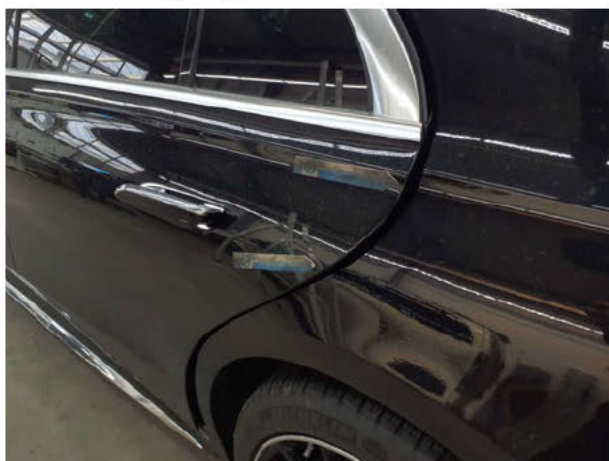
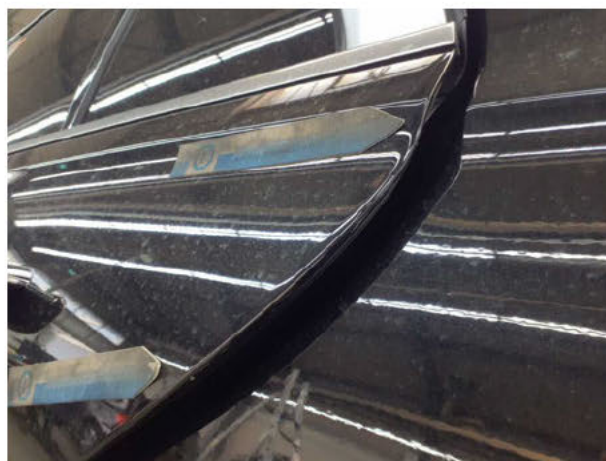
| Nr. | Bauteilgruppe | Beschreibung | Kosten (netto) |
|---|---|---|---|
| 1 | Tür hinten links | Tür - Kratzer - Smart Repair | 60,00 € |

**Beschädigung #1:** Tür hinten links: Tür - Kratzer - Smart Repair

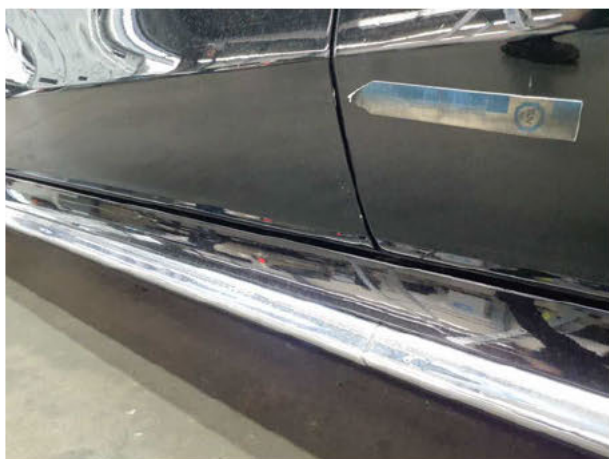
| Nr. | Bauteilgruppe | Beschreibung | Kosten (netto) |
|---|---|---|---|
| 2 | Tür vorn links | Tür - Kratzer - Smart Repair | 60,00 € |

**Beschädigung #2:** Tür vorn links: Tür - Kratzer - Smart Repair

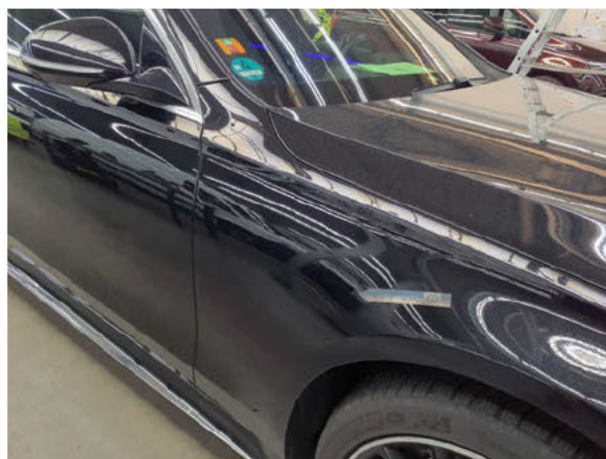
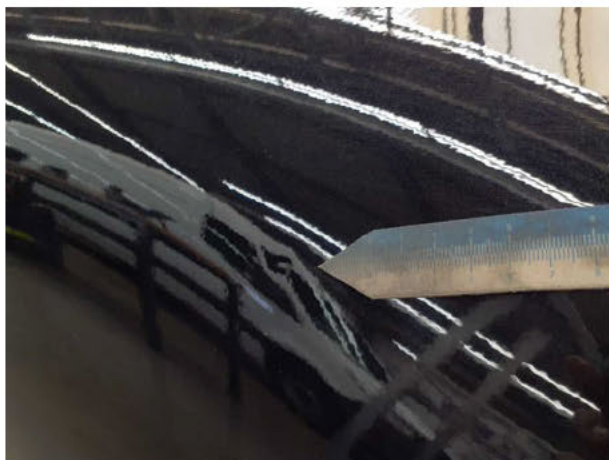
| Nr. | Bauteilgruppe | Beschreibung | Kosten (netto) |
|---|---|---|---|
| 3 | Kotflügel rechts | Kotflügel rechts - Delle / Lackschaden - Smart Repair | 100,00 € |

**Beschädigung #3:** Kotflügel rechts: Kotflügel rechts - Delle / Lackschaden - Smart Repair

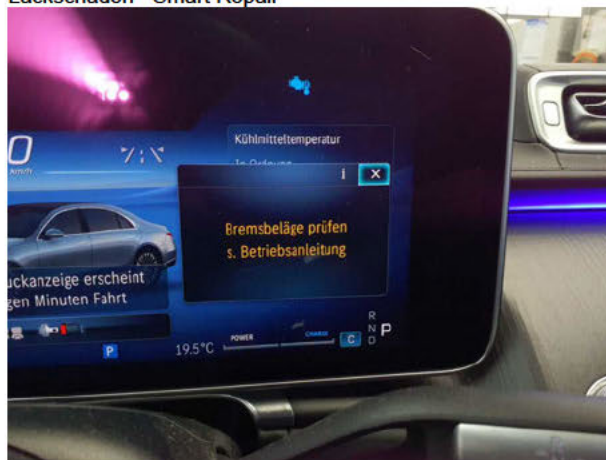
| Nr. | Bauteilgruppe | Beschreibung | Kosten (netto) |
|---|---|---|---|
| 4 | Bremsanlage | Bremsanlage - Diagnose durchführen | 150,00 € |

**Beschädigung #4:** Bremsanlage: Bremsanlage - Diagnose durchführen

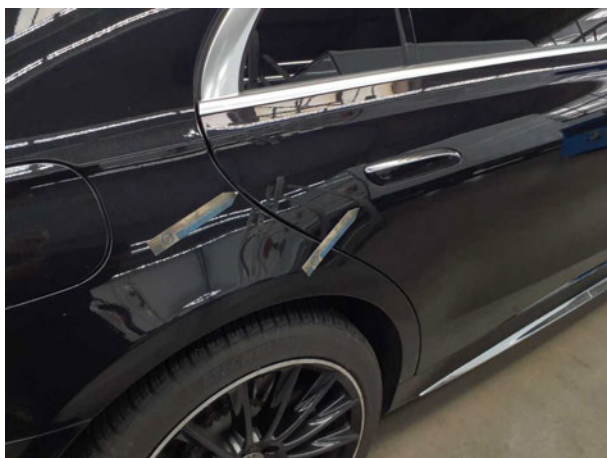
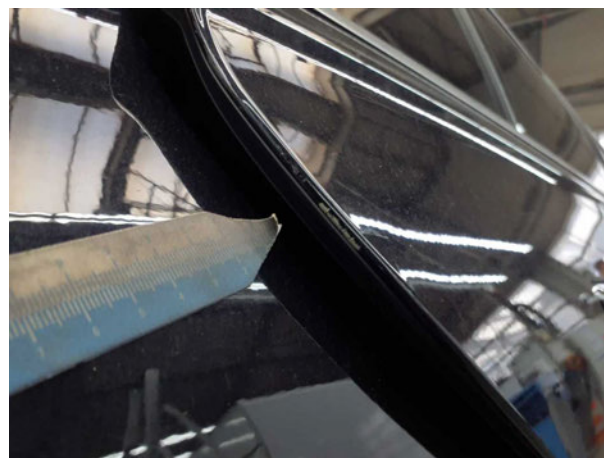
| Nr. | Bauteilgruppe | Beschreibung | Kosten (netto) |
|---|---|---|---|
| 6 | Tür hinten rechts | Tür - Delle / Lackschaden - Smart Repair | 160,00 € |

**Beschädigung #6:** Tür hinten rechts: Tür - Delle / Lackschaden - Smart Repair

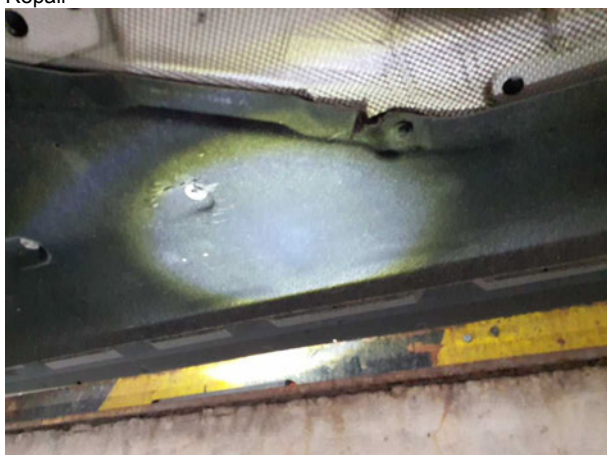
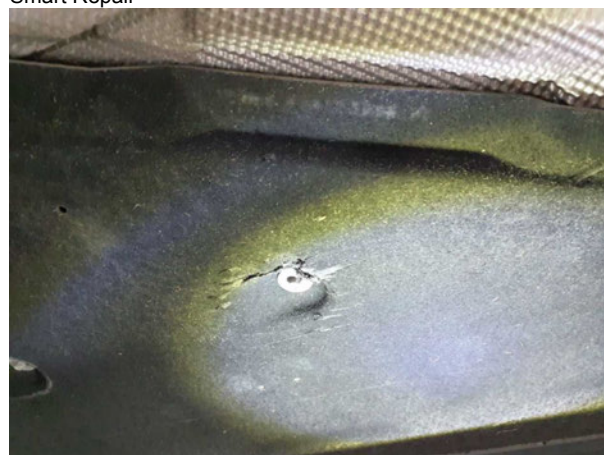
| Nr. | Bauteilgruppe | Beschreibung | Kosten (netto) |
|---|---|---|---|
| 7 | Karosserie | Unterbodenverkleidung (links) - beschädigt - erneuern | 286,10 € |

**Beschädigung #7:** Karosserie: Unterbodenverkleidung (links) - beschädigt - erneuern

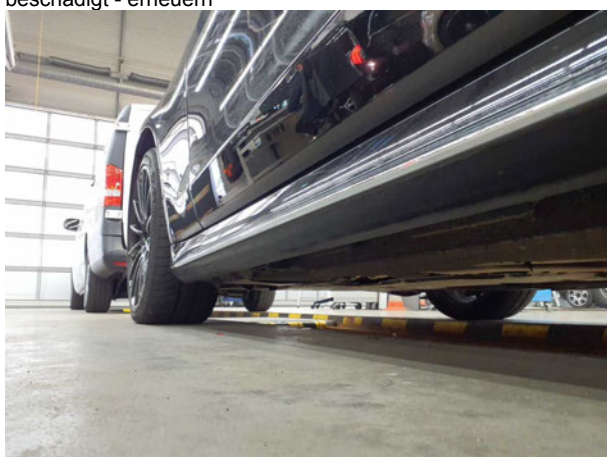
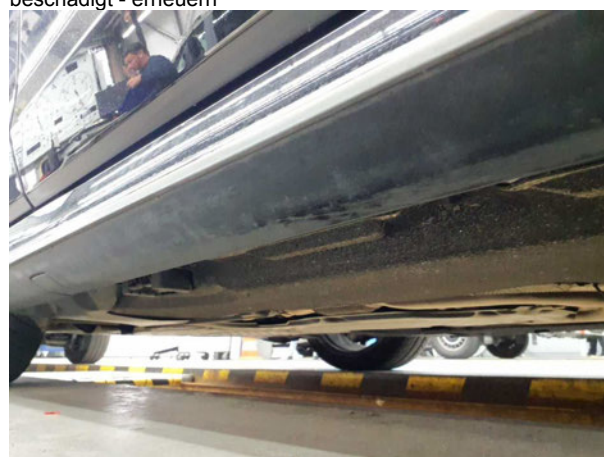
| Nr. | Bauteilgruppe | Beschreibung | Kosten (netto) |
|---|---|---|---|
| 8 | Schweller links | Verkleidung - verkratzt / verschürft - lackieren | 395,75 € |

**Beschädigung #8:** Schweller links: Verkleidung - verkratzt / verschürft - lackieren

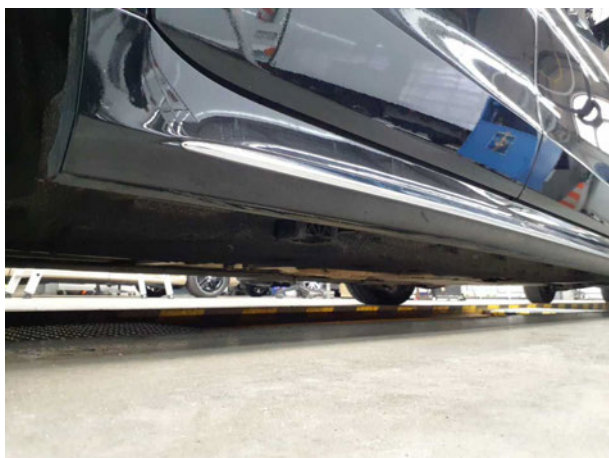
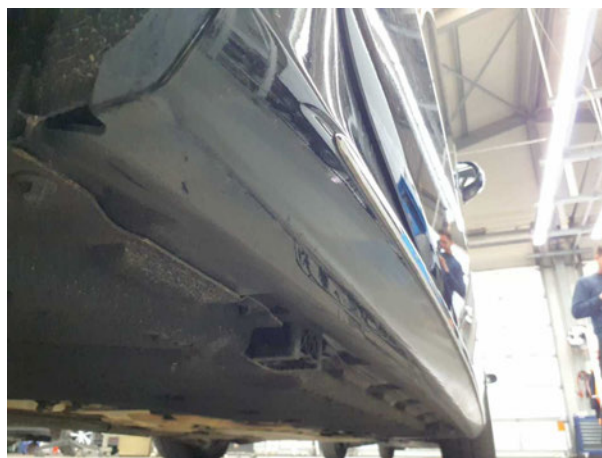
| Nr. | Bauteilgruppe | Beschreibung | Kosten (netto) |
|---|---|---|---|
| 9 | Schweller rechts | Verkleidung - verkratzt / verschürft - lackieren | 395,75 € |

**Beschädigung #9:** Schweller rechts: Verkleidung - verkratzt / verschürft - lackieren

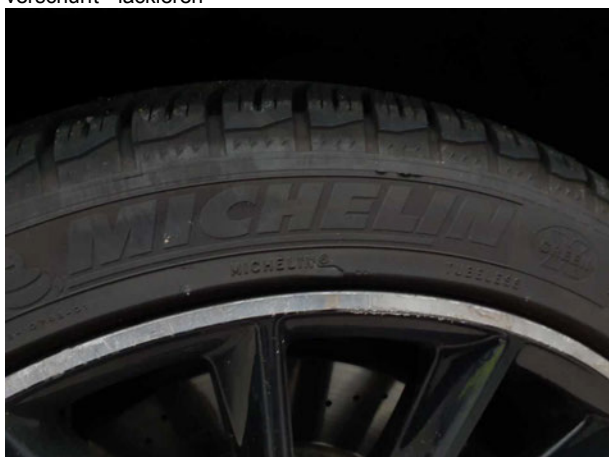
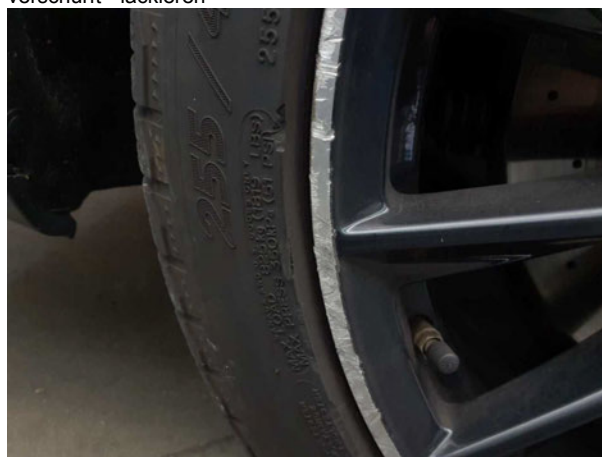
| Nr. | Bauteilgruppe | Beschreibung | Kosten (netto) |
|---|---|---|---|
| 10 | Rad/Reifen | Reifen hinten rechts - beschädigt - erneuern | 416,26 € |

**Beschädigung #10:** Rad/Reifen: Reifen hinten rechts - beschädigt - erneuern

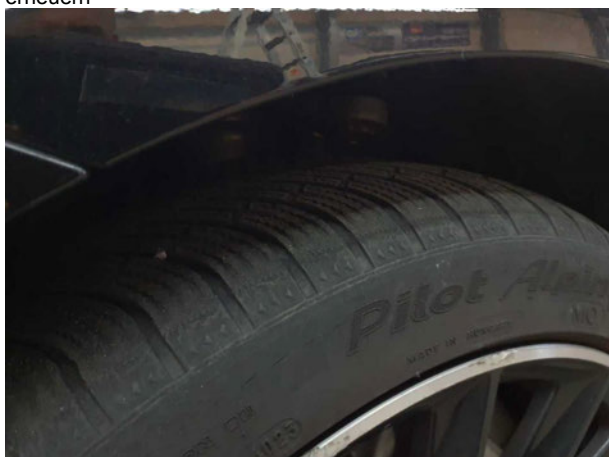
| Achse | Reifengröße | Reifentyp | Hersteller | Profiltiefe | Verkehrstauglichkeit |
|---|---|---|---|---|---|
| 1 | 255/40 R20 | Winterreifen auf Leichtmetall | Michelin | 1mm / 2mm | n.i.O. |

| Nr. | Bauteilgruppe | Beschreibung | Kosten (netto) |
|---|---|---|---|
| 11 | Rad/Reifen | Reifen vorn links - verschlissen - erneuern | 416,26 € |

**Beschädigung #11:** Rad/Reifen: Reifen vorn links - verschlissen - erneuern

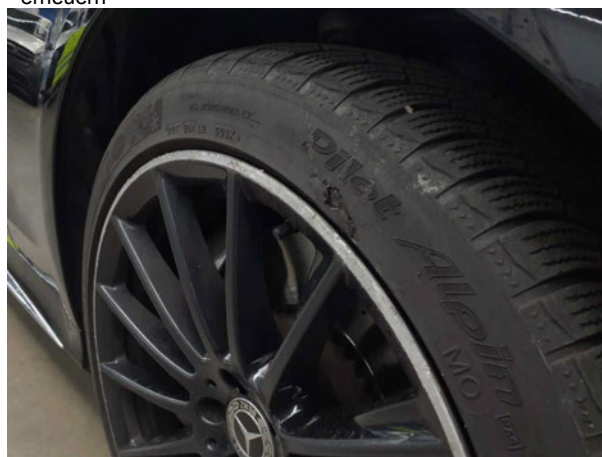
| Nr. | Bauteilgruppe | Beschreibung | Kosten (netto) |
|---|---|---|---|
| 12 | Rad/Reifen | Reifen vorn rechts - beschädigt - erneuern | 416,26 € |

**Beschädigung #12:** Rad/Reifen: Reifen vorn rechts - beschädigt - erneuern

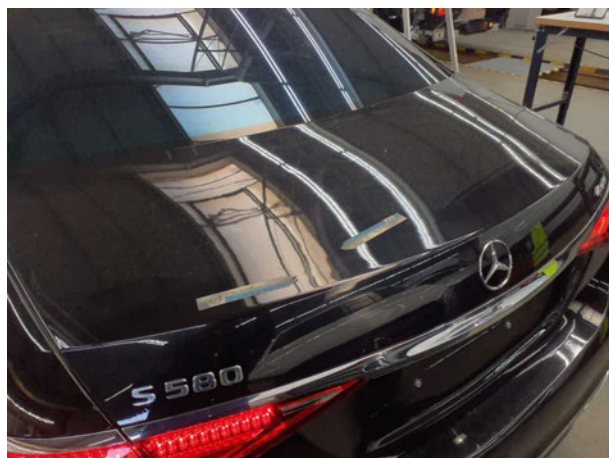
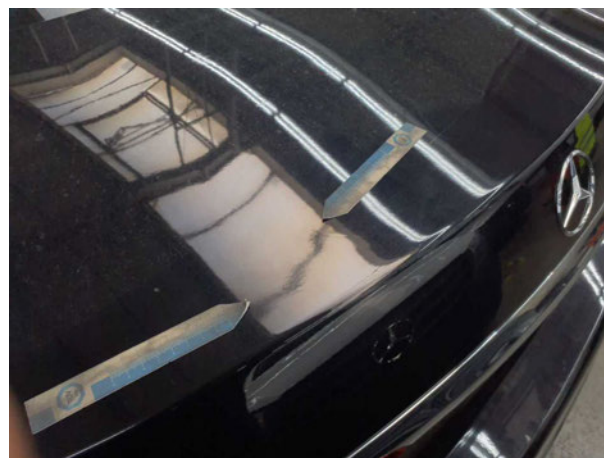
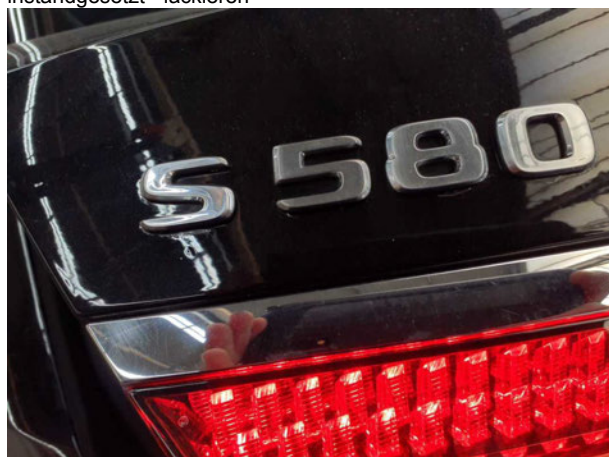
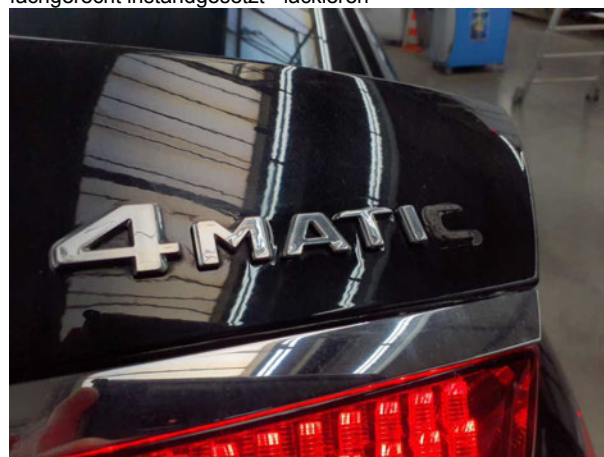
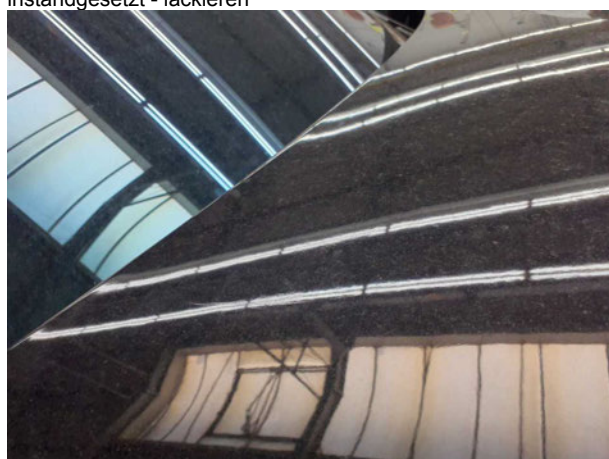
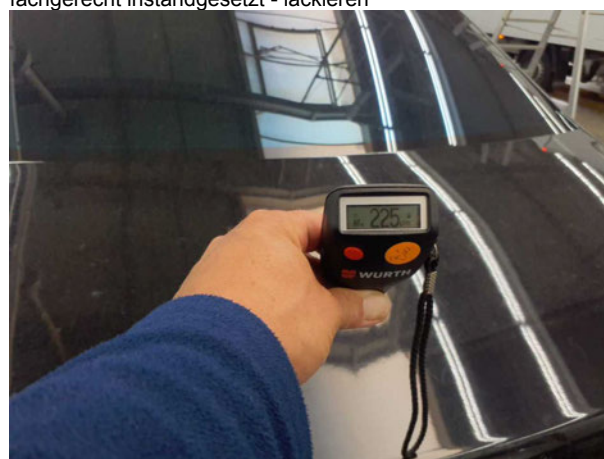
| Nr. | Bauteilgruppe | Beschreibung | Kosten (netto) |
|---|---|---|---|
| 13 | Heckklappe/-tür | Heckklappe - nicht fachgerecht Instandgesetzt - lackieren | 523,41 € |

| Nr. | Vorschaden | Schadenhöhe (netto) |
|---|---|---|
| 1 | Heck, nicht fachgerecht repariert | |

| Nr. | Ort |
|---|---|
| 1 | Heckklappe/-tür, nicht fachgerecht ausgeführt |

**Beschädigung #13:** Heckklappe/-tür: Heckklappe - nicht fachgerecht instandgesetzt - lackieren

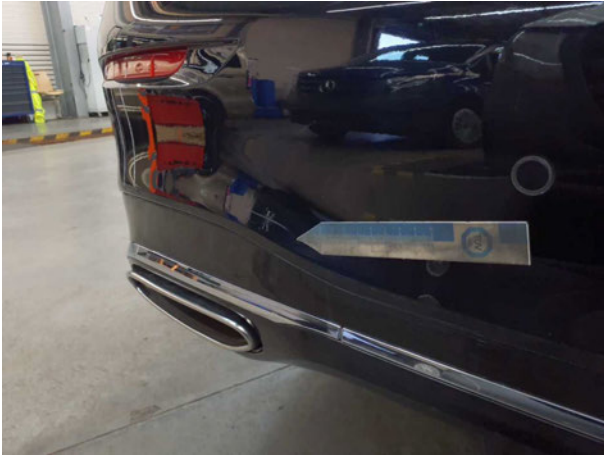
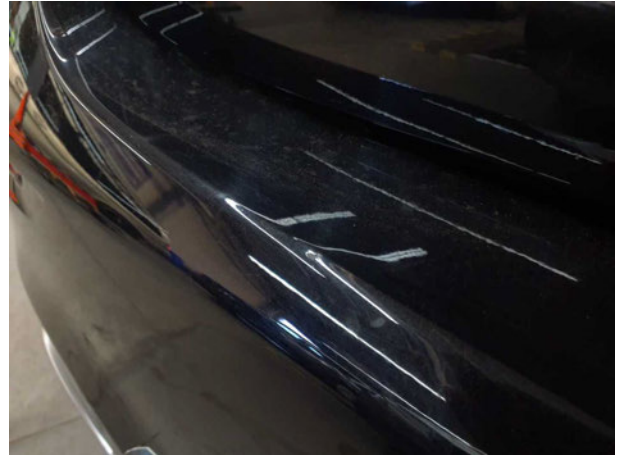
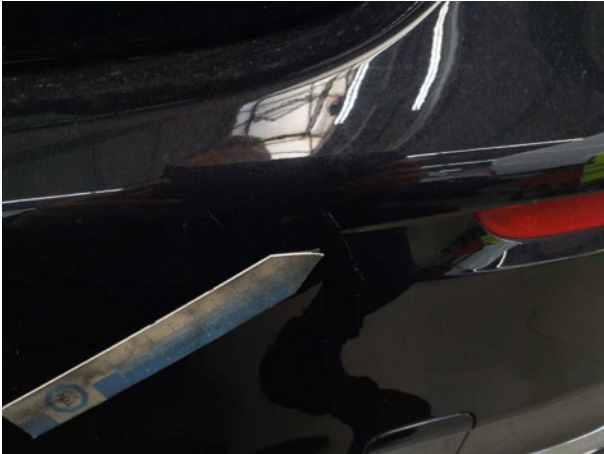
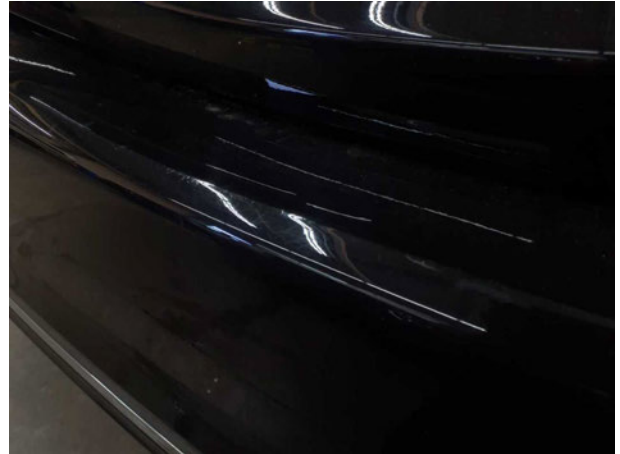
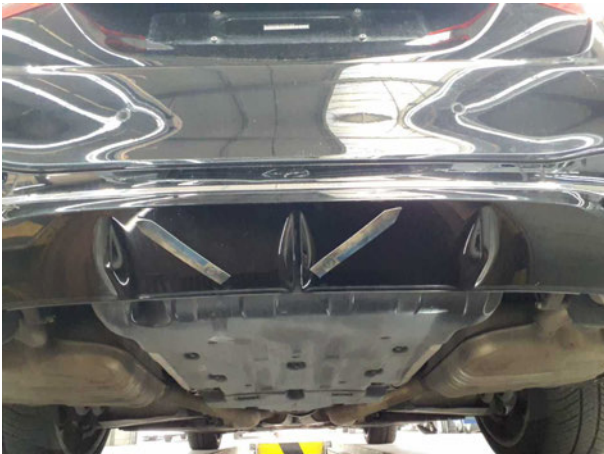
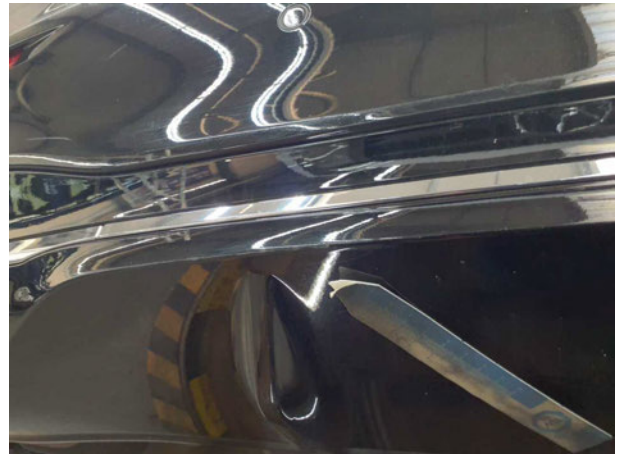
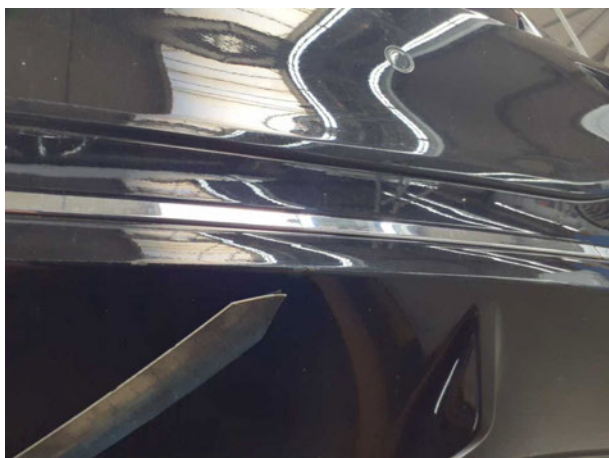
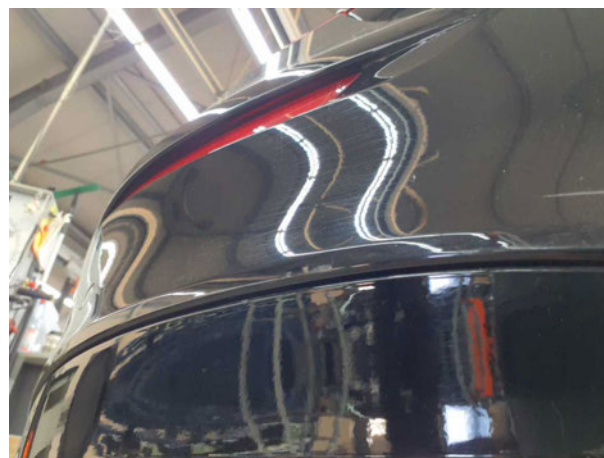
| Nr. | Bauteilgruppe | Beschreibung | Kosten (netto) |
|---|---|---|---|
| 14 | Stoßfänger hinten | Stoßfänger mit Parktronic - Kratzer - lackieren | 600,00 € |

**Beschädigung #14:** Stossfänger hinten: Stossfänger mit Parktronic - Kratzer - lackieren

**Beschädigung #14:** Stossfänger hinten: Stossfänger mit Parktro... - Kratzer - lackieren

**Beschädigung #14:** Stossfänger hinten: Stossfänger mit Parktronic... - Kratzer - lackieren

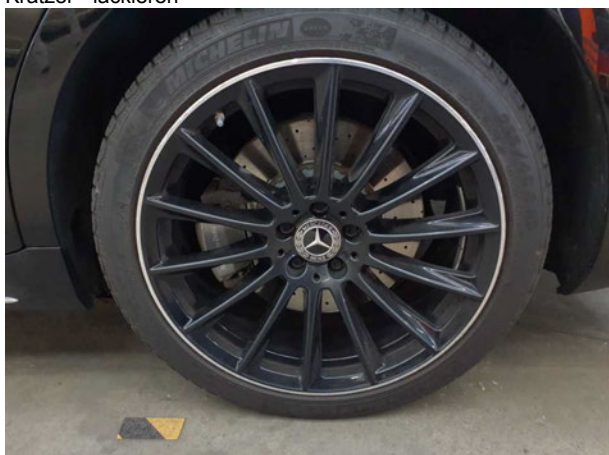
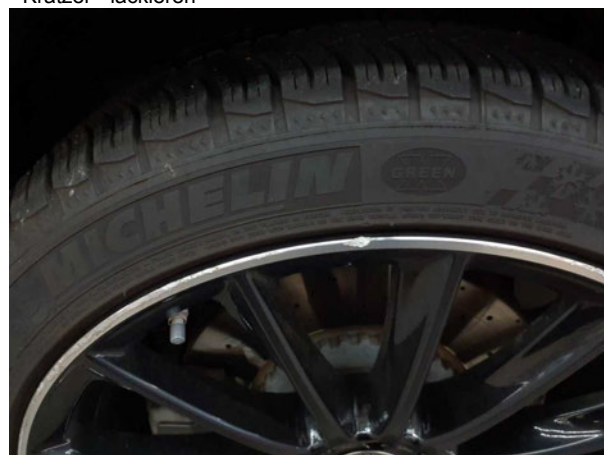
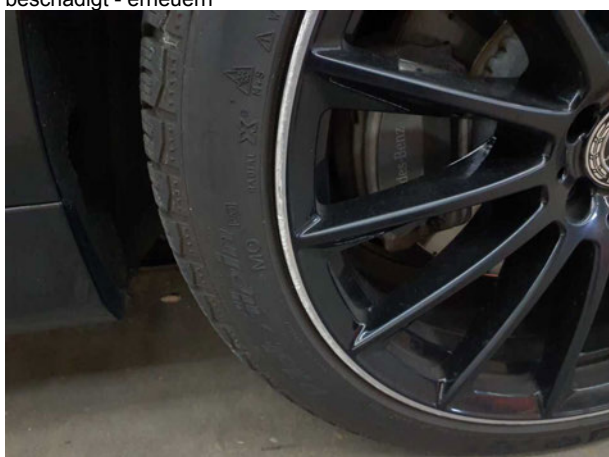
| Nr. | Bauteilgruppe | Beschreibung | Kosten (netto) |
|---|---|---|---|
| 15 | Rad/Reifen | Leichtmetallfelge hinten links - beschädigt - erneuern | 966,71 € |

**Beschädigung #15:** Rad/Reifen: Leichtmetallfelge hinten links - beschädigt - erneuern

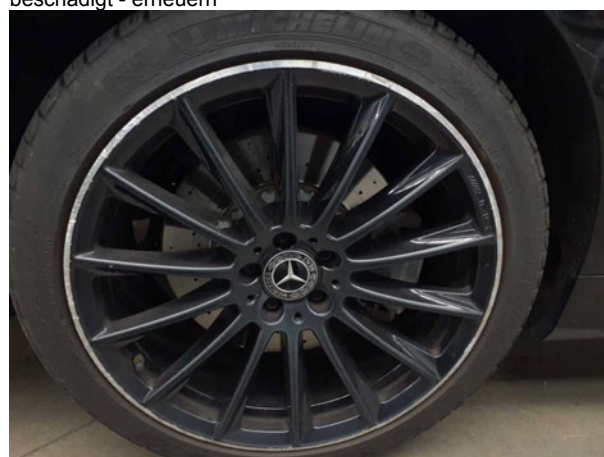
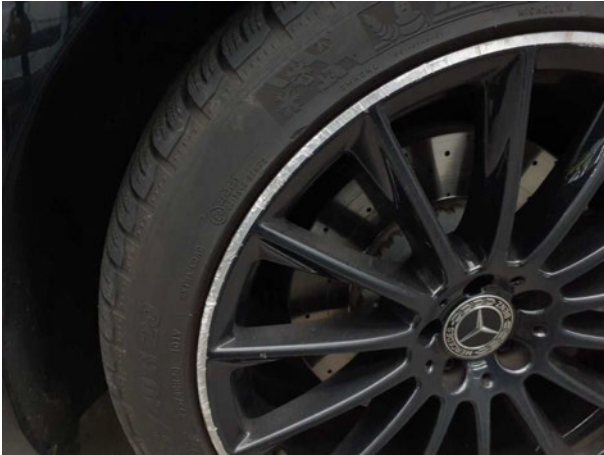
| Nr. | Bauteilgruppe | Beschreibung | Kosten (netto) |
|---|---|---|---|
| 16 | Rad/Reifen | Leichtmetallfelge hinten rechts - beschädigt - erneuern | 966,71 € |

**Beschädigung #16:** Rad/Reifen: Leichtmetallfelge hinten rechts - beschädigt - erneuern

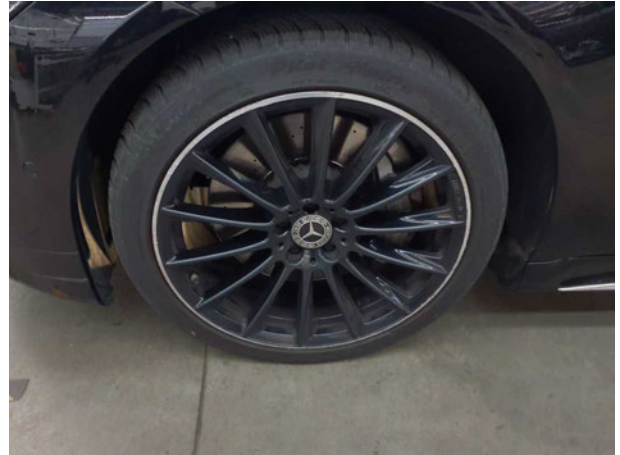
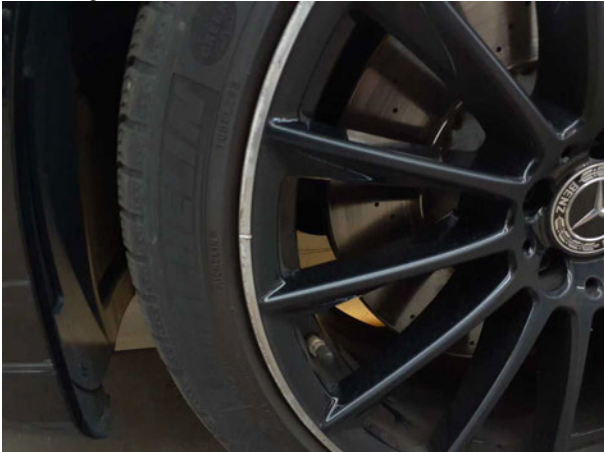
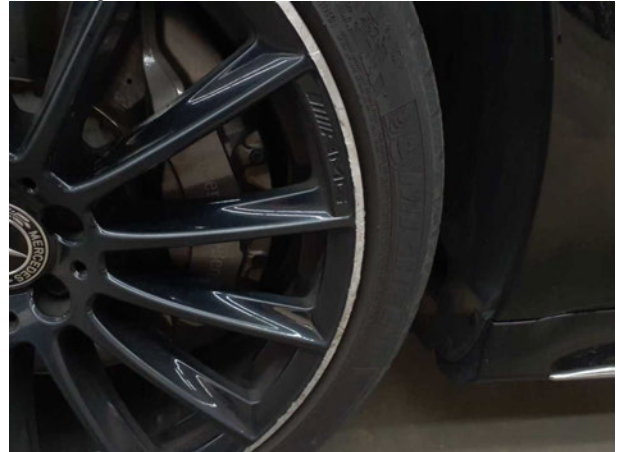
| Nr. | Bauteilgruppe | Beschreibung | Kosten (netto) |
|---|---|---|---|
| 17 | Rad/Reifen | Leichtmetallfelge vorn links - beschädigt - erneuern | 966,71 € |

**Beschädigung #17:** Rad/Reifen: Leichtmetallfelge vorn links - beschädigt - erneuern

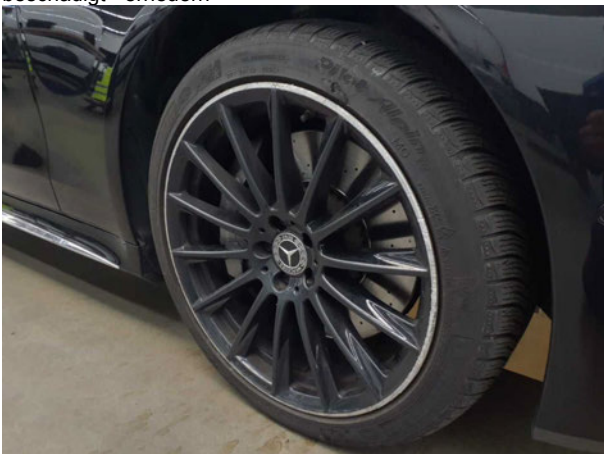
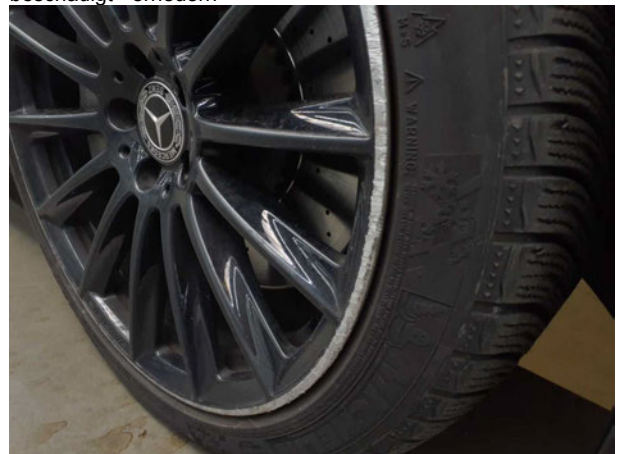
| Nr. | Bauteilgruppe | Beschreibung | Kosten (netto) |
|---|---|---|---|
| 18 | Rad/Reifen | Leichtmetallfelge vorn rechts - beschädigt - erneuern | 966,71 € |

**Beschädigung #18:** Rad/Reifen: Leichtmetallfelge vorn rechts - beschädigt - erneuern

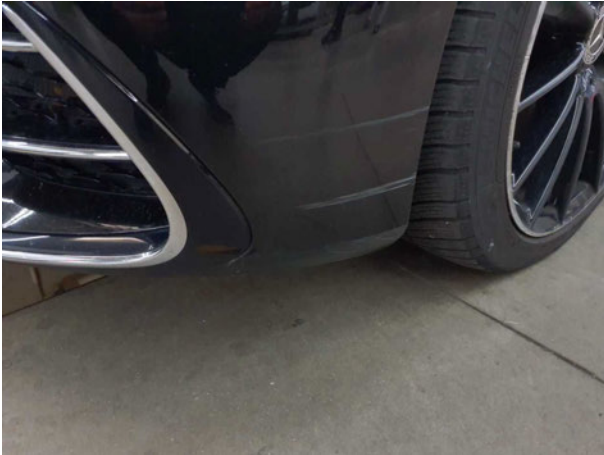
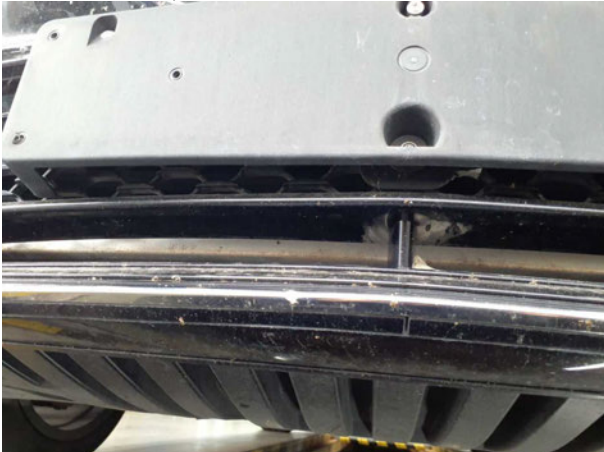
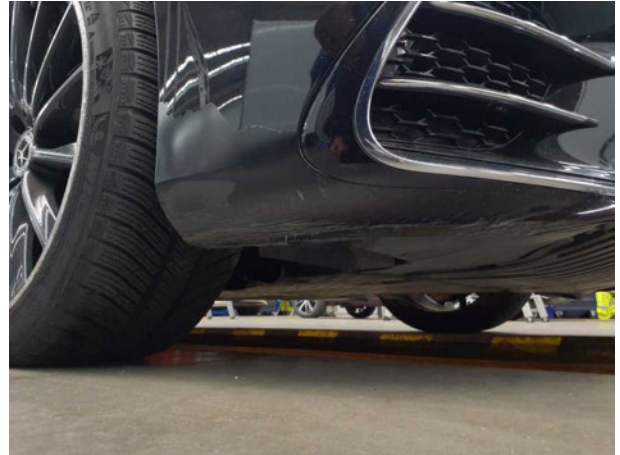
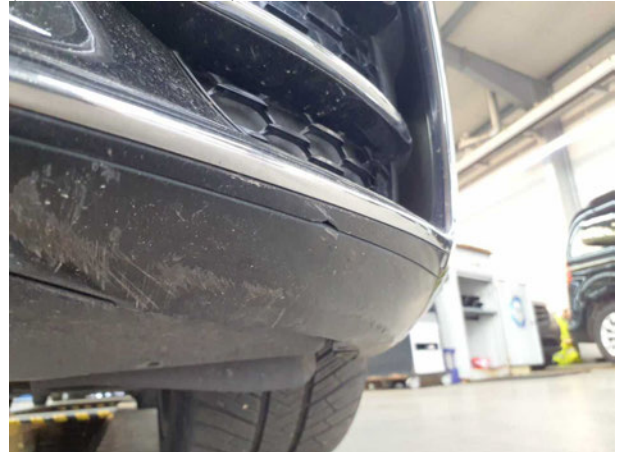
| Nr. | Bauteilgruppe | Beschreibung | Kosten (netto) |
|---|---|---|---|
| 19 | Stoßfänger vorn | Stoßfänger mit Parktronic (inkl. Blenden erneuern) - verkratzt / verschürft - lackieren | 1.014,67 € |

**Beschädigung #19:** Stossfänger vorn: Stossfänger mit Parktronic (inkl. Blenden erneuern) - verkratzt / verschürft - lackieren
