GKK Gutachten GmbH  
Theodorstr. 180, 40472 Düsseldorf

Verkaufsbericht

| Vorgang | | | |
|---|---|---|---|
| Fahrzeugident.-Nr. | W0VZT8GPXN1046135 | | |
| Typ / Verkaufsbez. | Insignia B Sports Tourer 2.0 CDTI Business | Laufleistung abgelesen | 72.021 km |

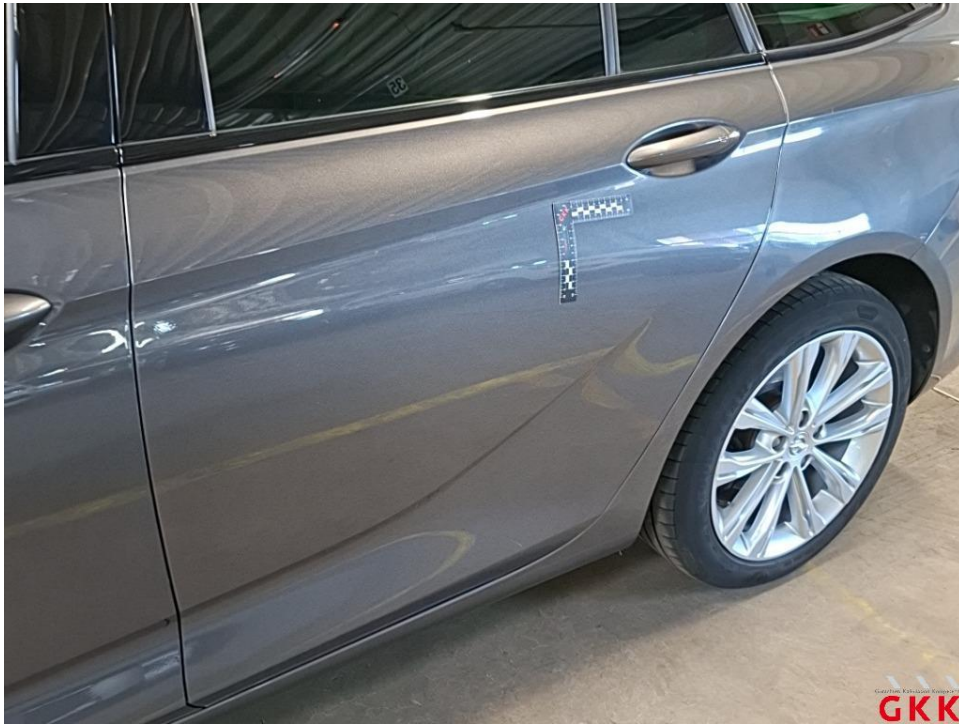
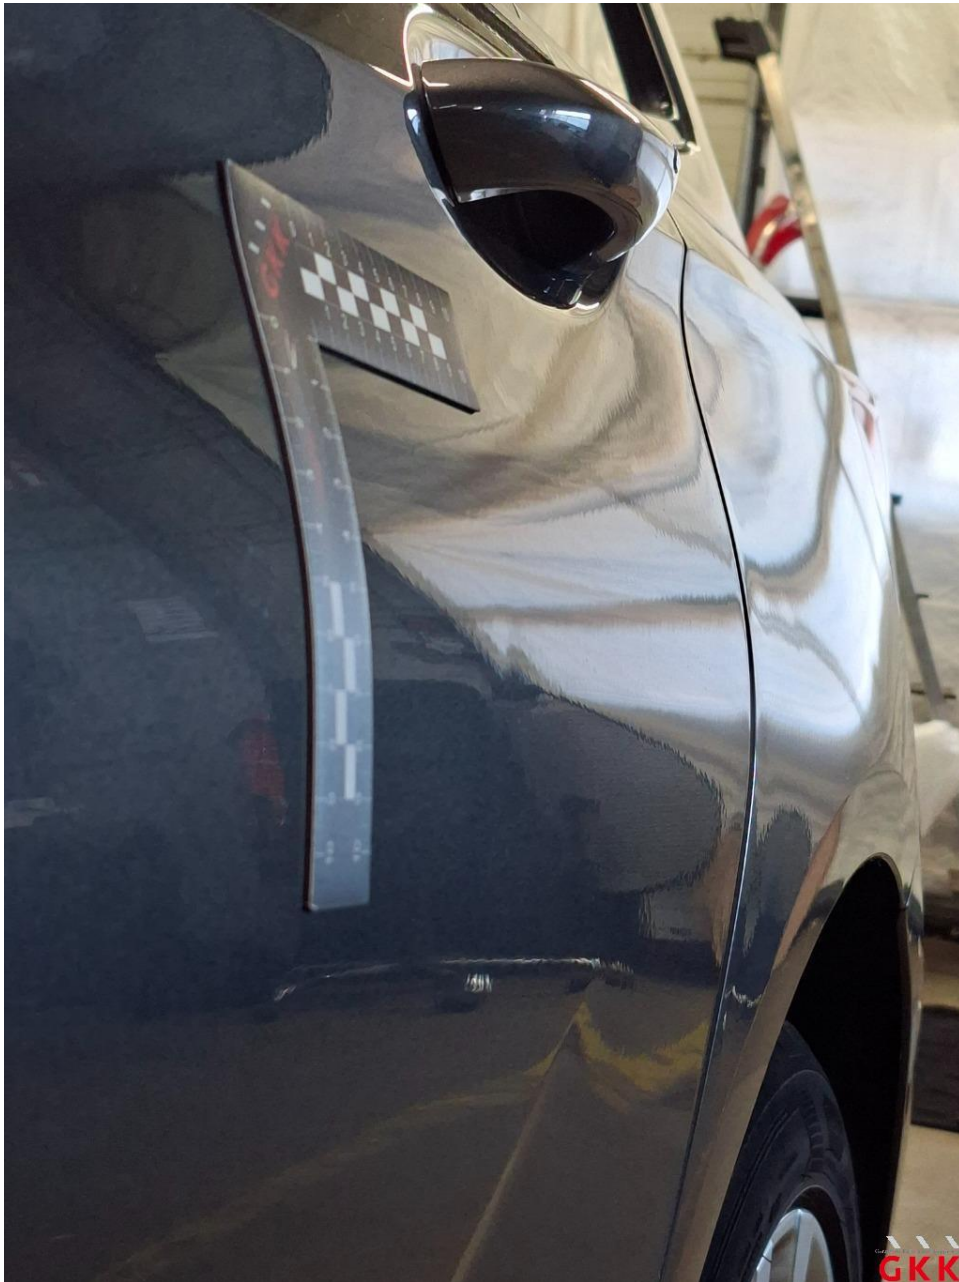
| Vorschaden | Der Vorschaden wurde fach- und sachgerecht behoben | Feststellung |
|---|---|---|
| Tür hinten links beschädigt | Nein | fehlerhafter Lackaufbau |

| Wertbeeinflussende Faktoren | | |
|---|---|---|
| Tür hinten links, Reparaturmangel, lackieren (Bild 15, Bild 16) | 430,61 € | 430,61 € |

Bild 15 Tür hinten links, Reparaturmangel, lackieren

Bild 16 Tür hinten links, Reparaturmangel, lackieren

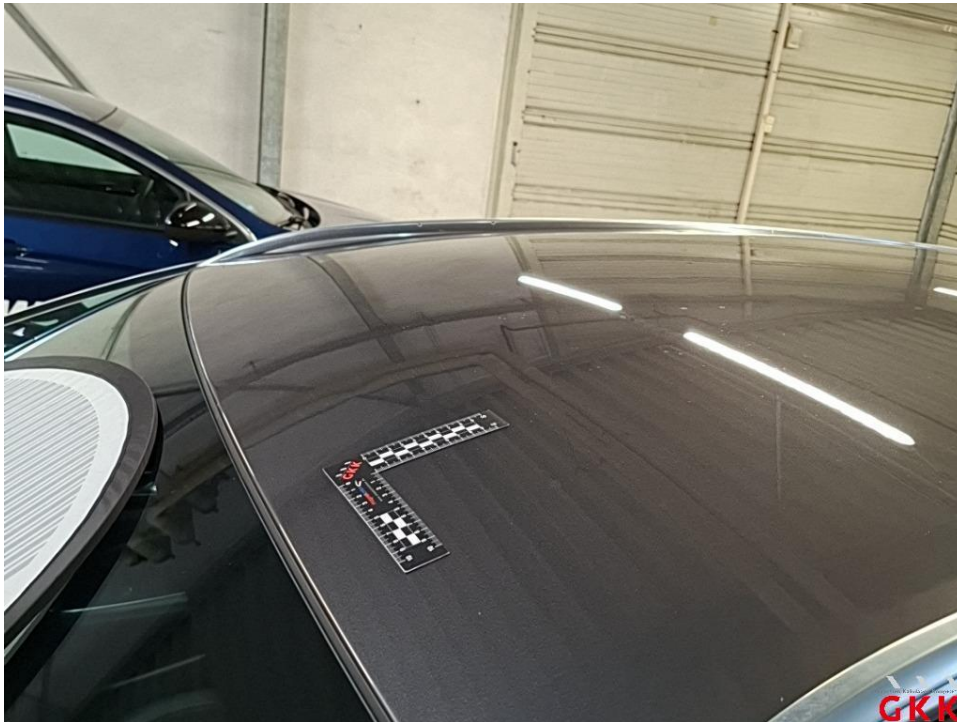
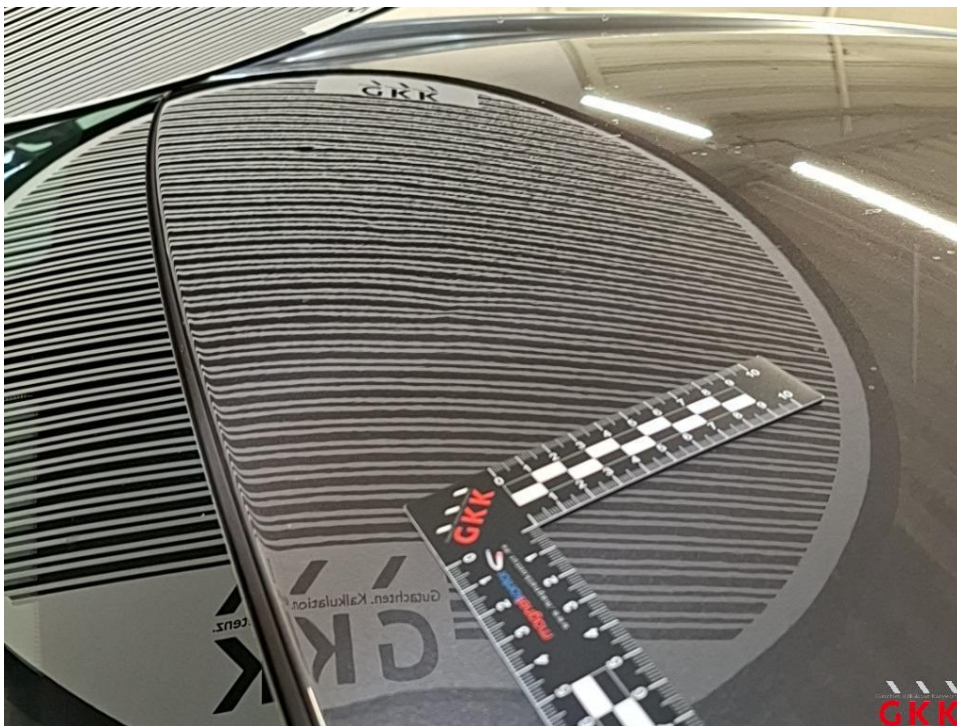
| Vorschaden | Der Vorschaden wurde fach- und sachgerecht behoben | Feststellung |
|---|---|---|
| Dach beschädigt | Nein | Restdeformation |

| Wertbeeinflussende Faktoren | | |
|---|---|---|
| Dach, Reparaturmangel, instand setzen - lackieren (Bild 17, Bild 18) | 1781,58 € | 1781,58 € |

Bild 17 Dach, Reparaturmangel, instand setzen - lackieren

Bild 18 Dach, Reparaturmangel, instand setzen - lackieren

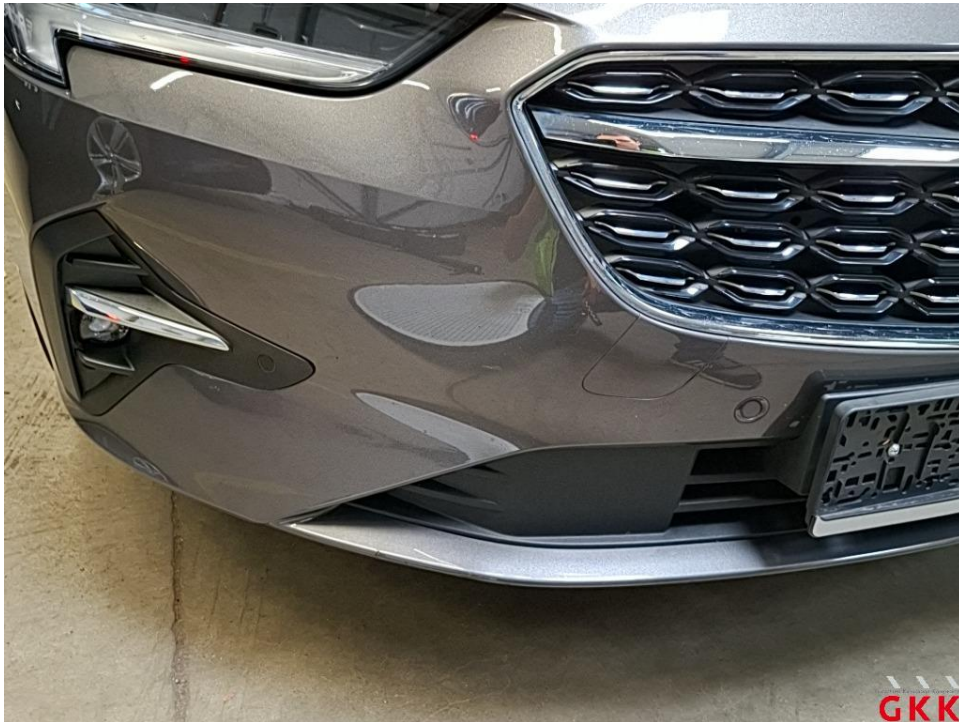
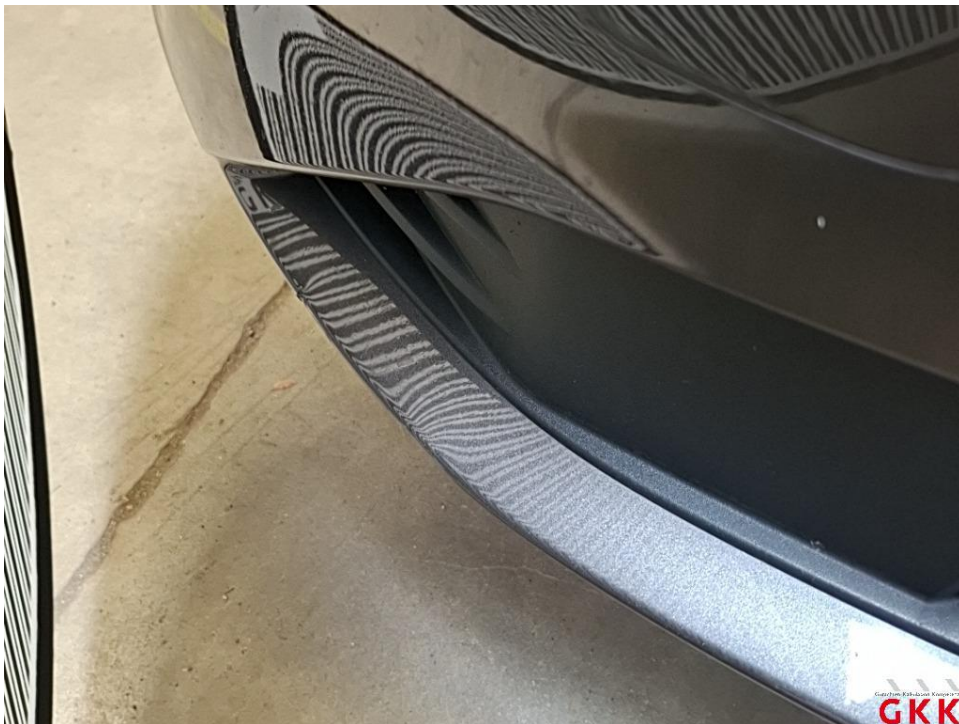
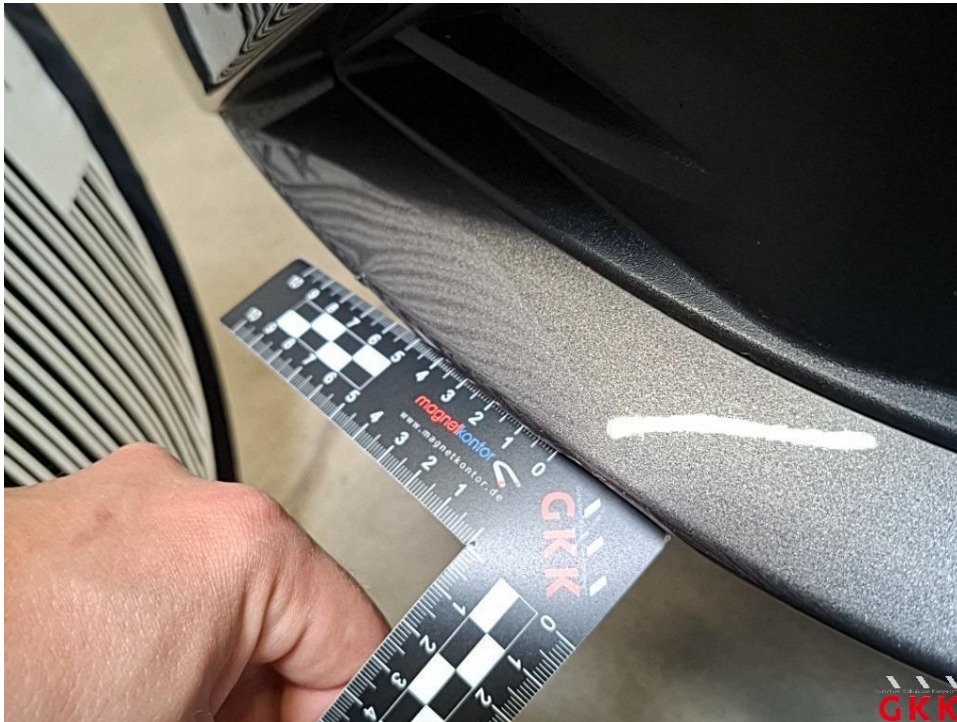
| Wertbeeinflussende Faktoren | | |
|---|---|---|
| Stoßfänger vorne Verkleidung -lackiert-, beschädigt, instand setzen - lackieren (Bild 19, Bild 20, Bild 21) | 978,99 € | 692,18 € |

Bild 19 Stoßfänger vorne, Verkleidung -lackiert-, beschädigt, instand setzen - lackieren

Bild 20 Stoßfänger vorne, Verkleidung -lackiert-, beschädigt, instand setzen - lackieren

Bild 21 Stoßfänger vorne, Verkleidung -lackiert-, beschädigt, instand setzen - lackieren

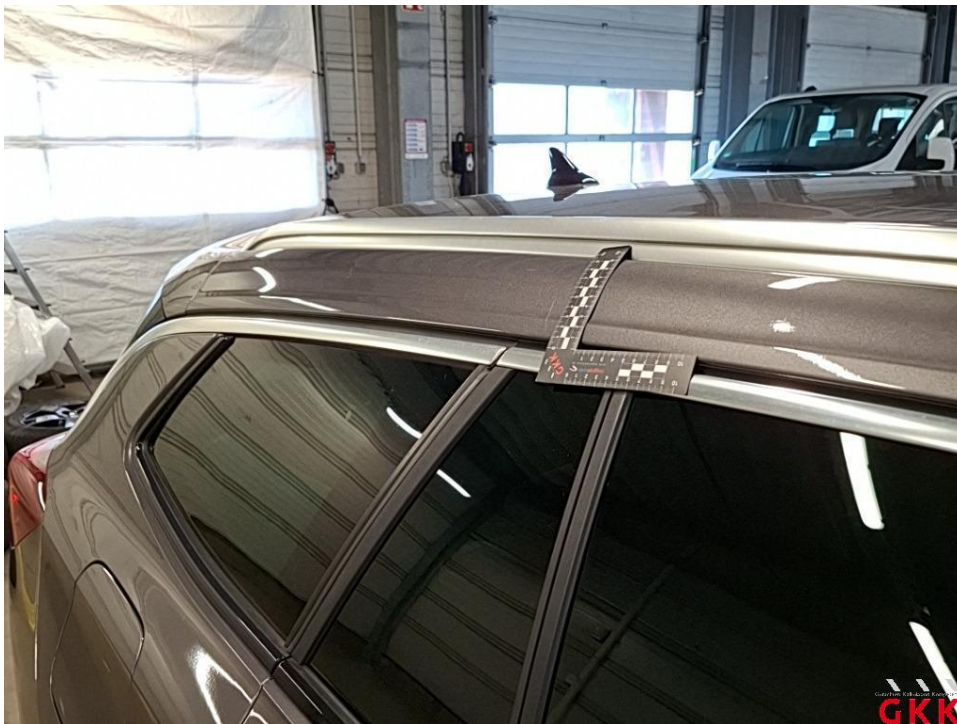
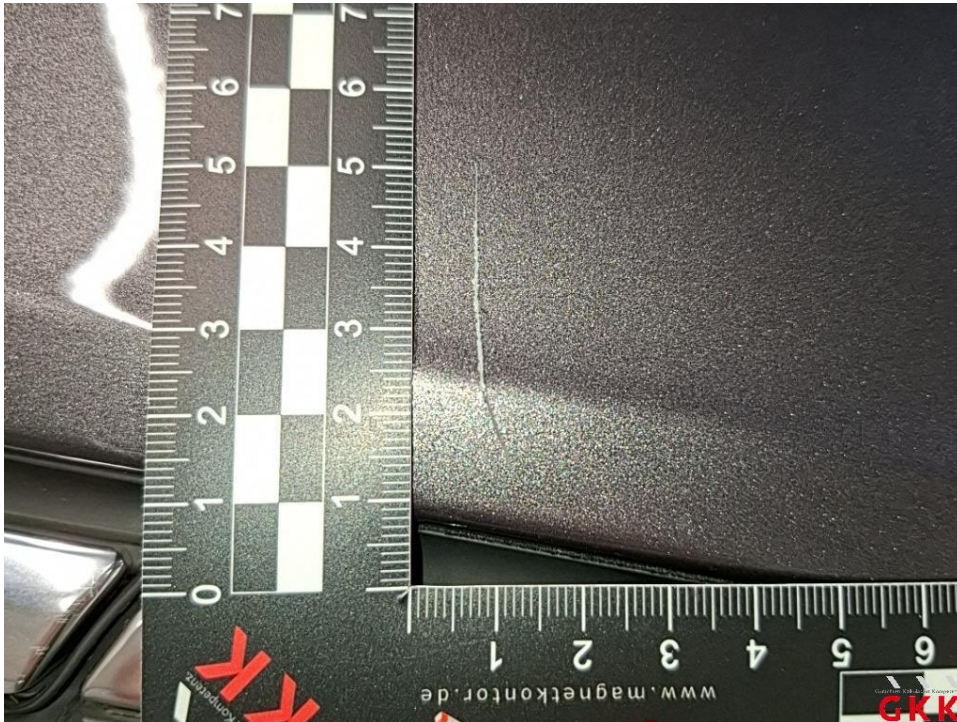
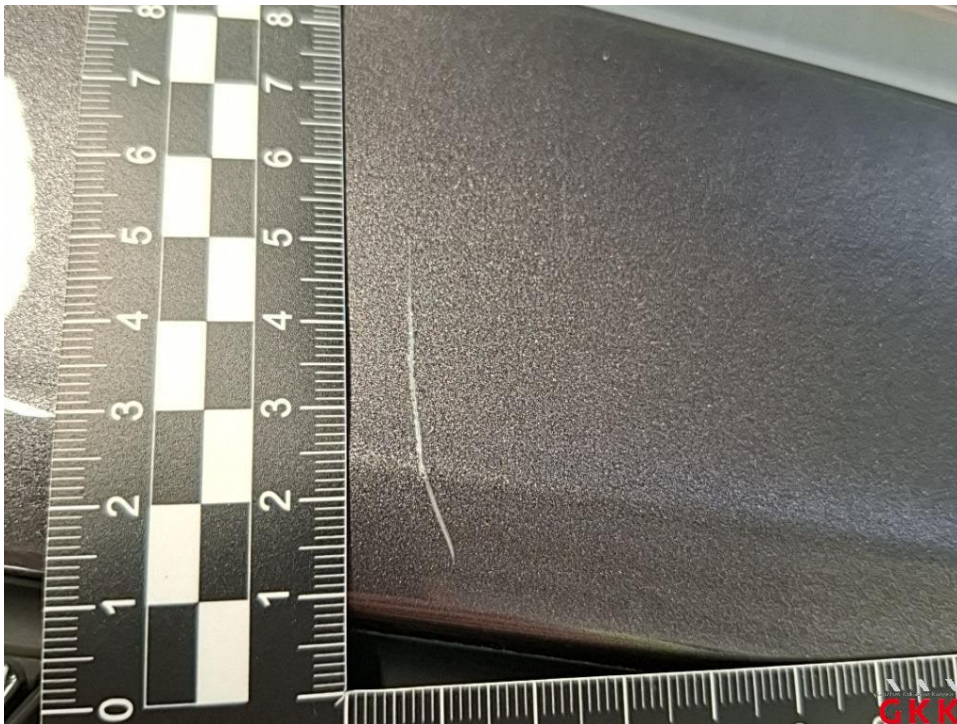
| Wertbeeinflussende Faktoren | | |
|---|---|---|
| Dach Holm rechts, verkratzt, lackieren (Bild 22, Bild 23, Bild 24) | 743,62 € | 483,35 € |

Bild 22 Dach, Holm rechts, verkratzt, lackieren

Bild 23 Dach, Holm rechts, verkratzt, lackieren

Bild 24 Dach, Holm rechts, verkratzt, lackieren

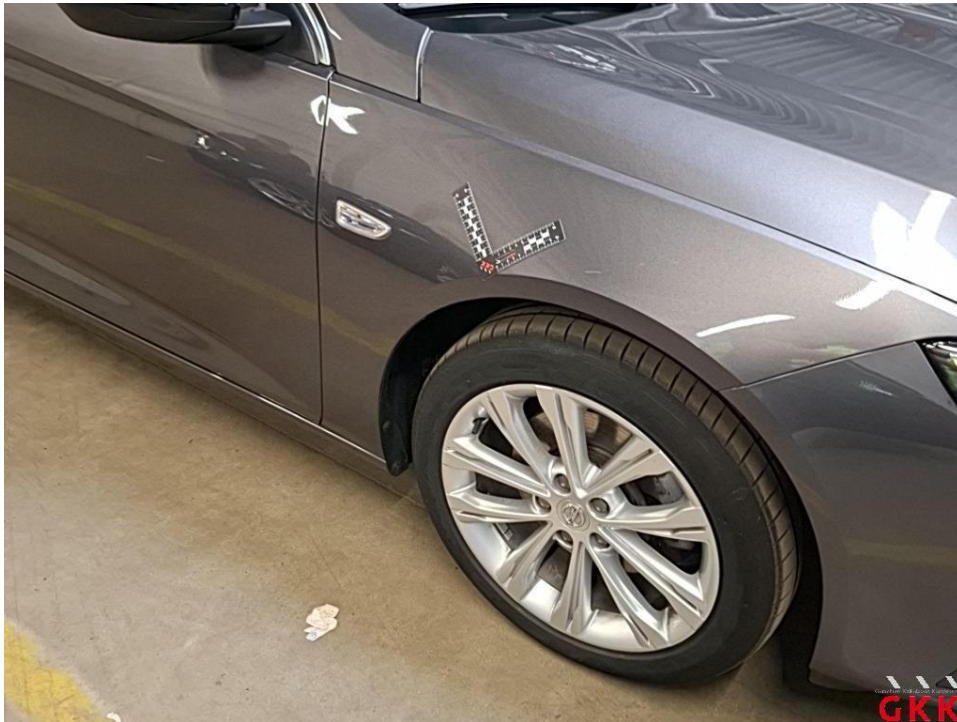
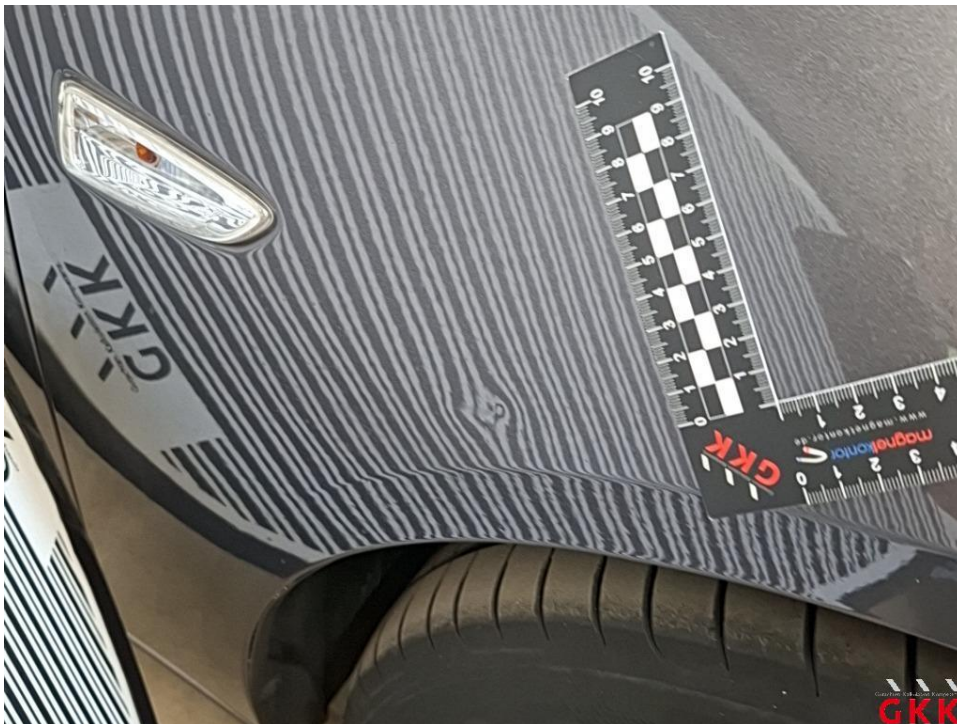
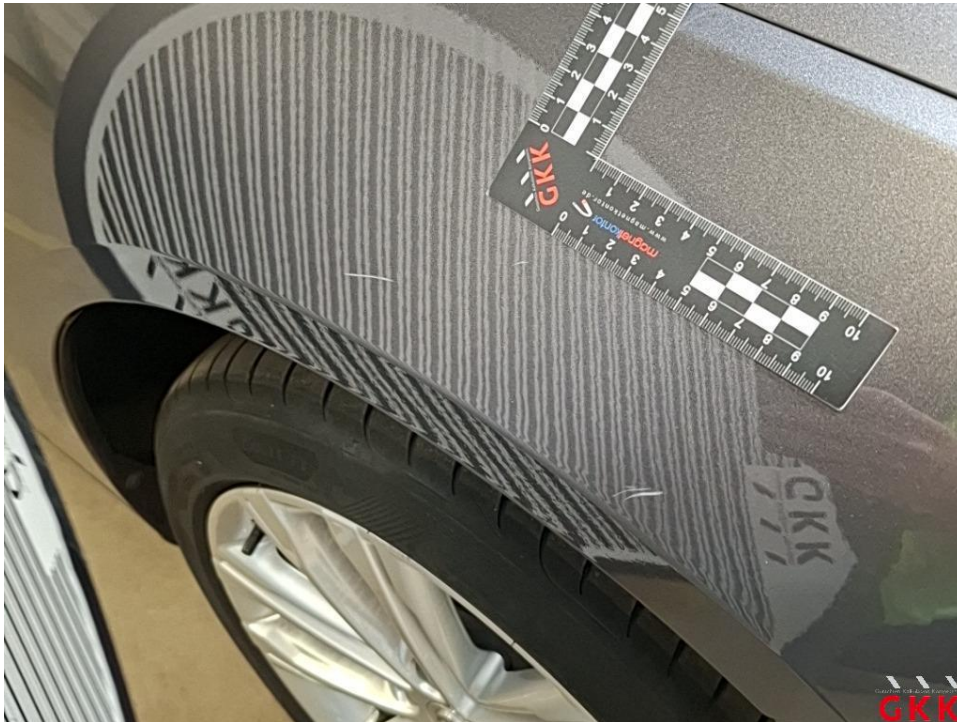
| Wertbeeinflussende Faktoren | | |
|---|---|---|
| Kotflügel vorne rechts, beschädigt, instand setzen - lackieren (Bild 25, Bild 26, Bild 27) | 578,09 € | 403,67 € |

Bild 25 Kotflügel vorne rechts, beschädigt, instand setzen - lackieren

Bild 26 Kotflügel vorne rechts, beschädigt, instand setzen - lackieren

Bild 27 Kotflügel vorne rechts, beschädigt, instand setzen - lackieren

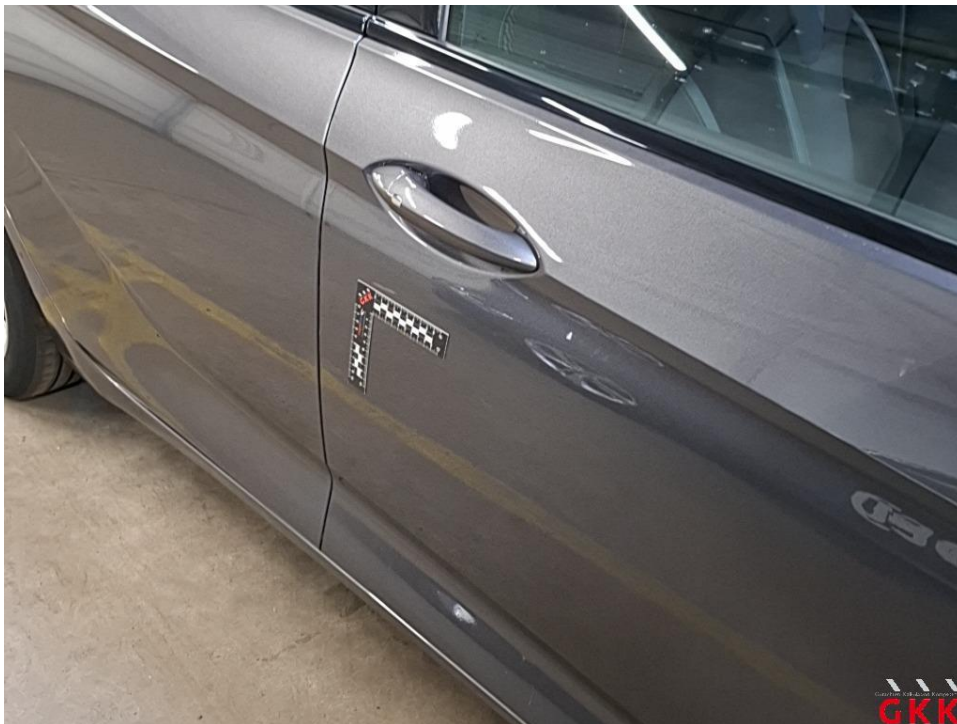
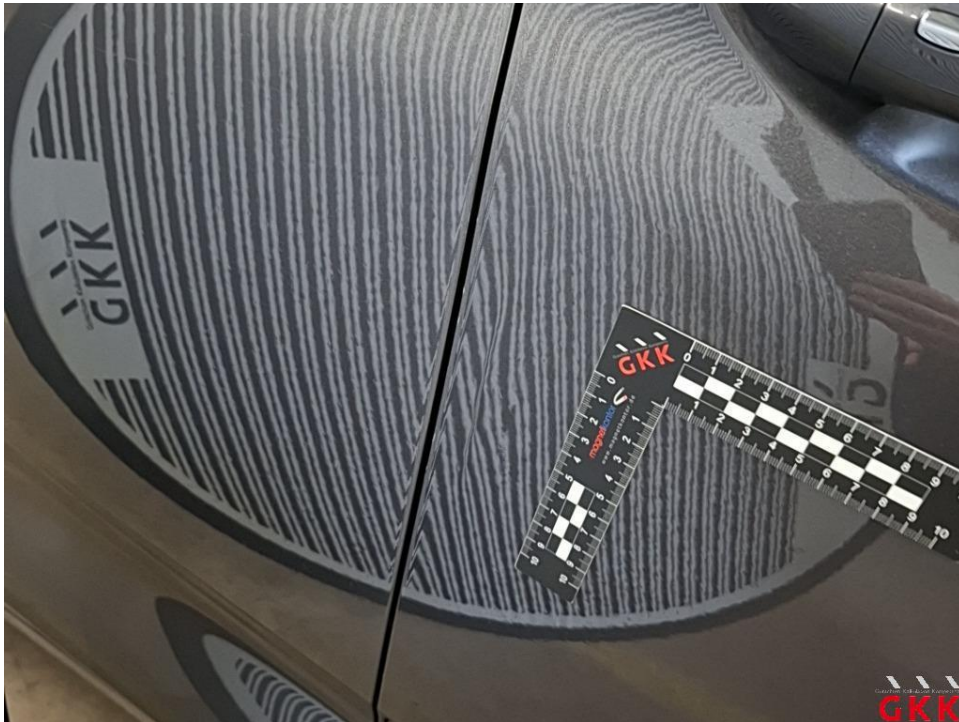
| Vorschaden | Der Vorschaden wurde fach- und sachgerecht behoben | Feststellung |
|---|---|---|
| Tür vorne rechts beschädigt | Nein | Restdeformation |

| Wertbeeinflussende Faktoren | | |
|---|---|---|
| Tür vorne rechts, Reparaturmangel, instand setzen - lackieren (Bild 28, Bild 29) | 899,23 € | 899,23 € |

Bild 28 Tür vorne rechts, Reparaturmangel, instand setzen - lackieren

Bild 29 Tür vorne rechts, Reparaturmangel, instand setzen - lackieren

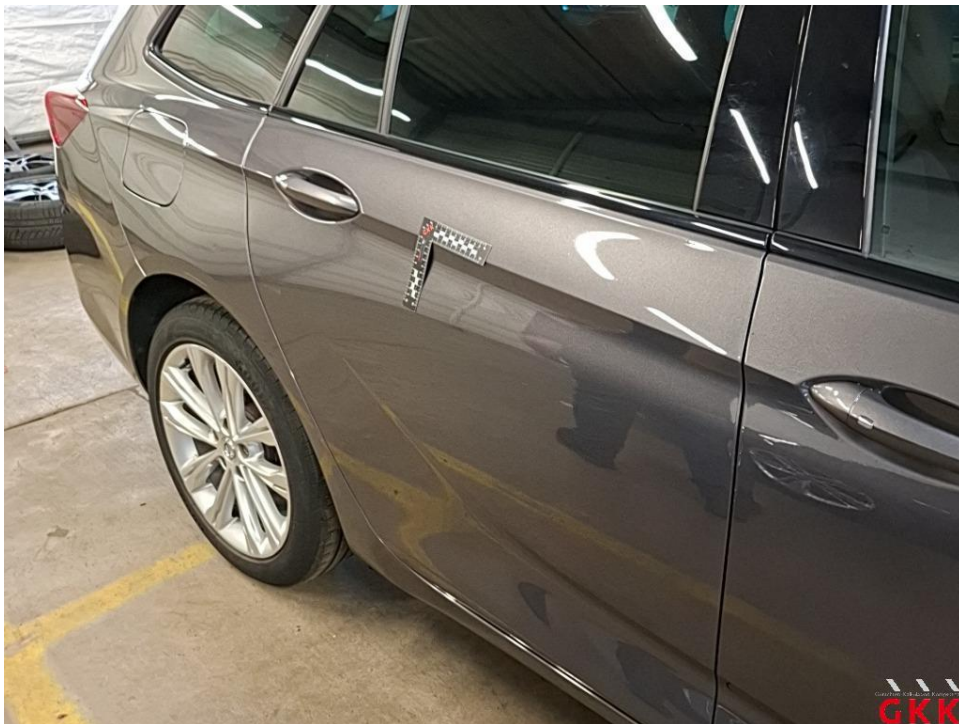
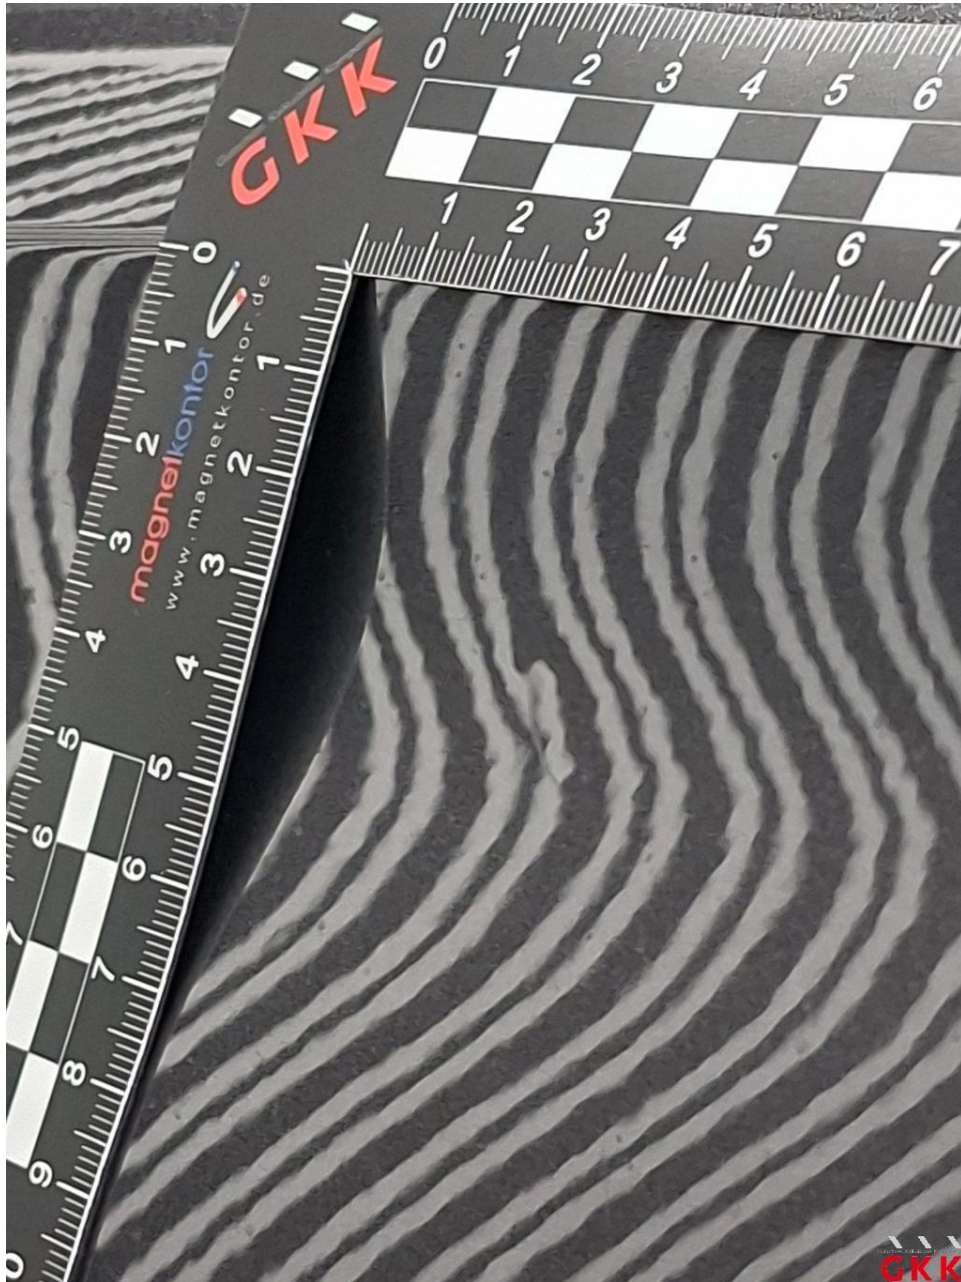
| Vorschaden | Der Vorschaden wurde fach- und sachgerecht behoben | Feststellung |
|---|---|---|
| Tür hinten rechts beschädigt | Nein | fehlerhafter Lackaufbau |

| Wertbeeinflussende Faktoren | | |
|---|---|---|
| Tür hinten rechts, Reparaturmangel, lackieren (Bild 30, Bild 31) | 430,61 € | 430,61 € |

Bild 30 Tür hinten rechts, Reparaturmangel, lackieren

Bild 31 Tür hinten rechts, Reparaturmangel, lackieren

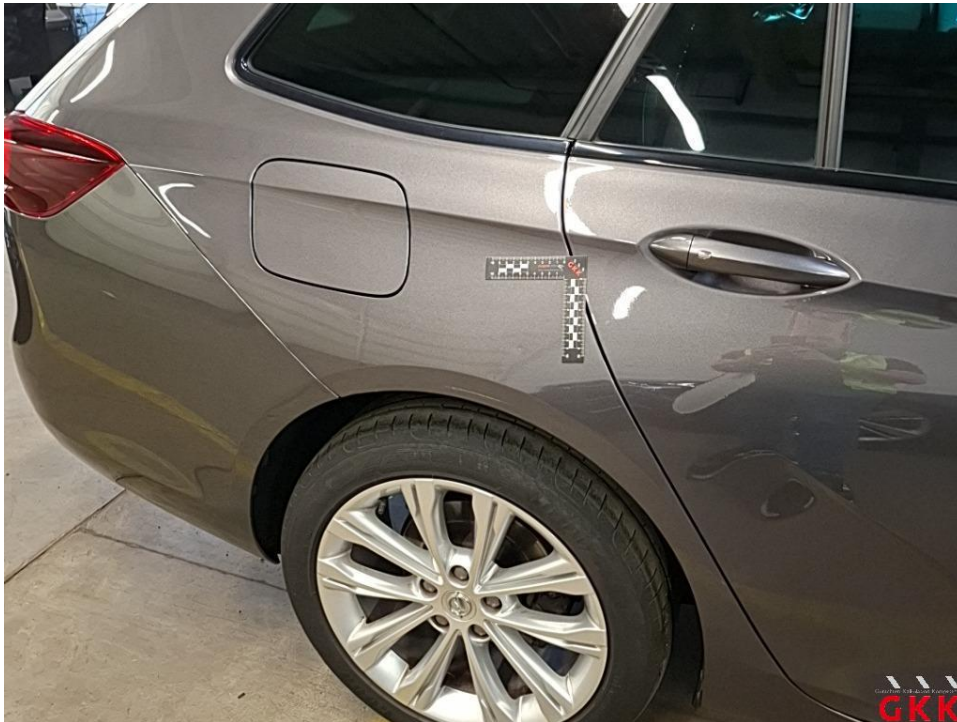
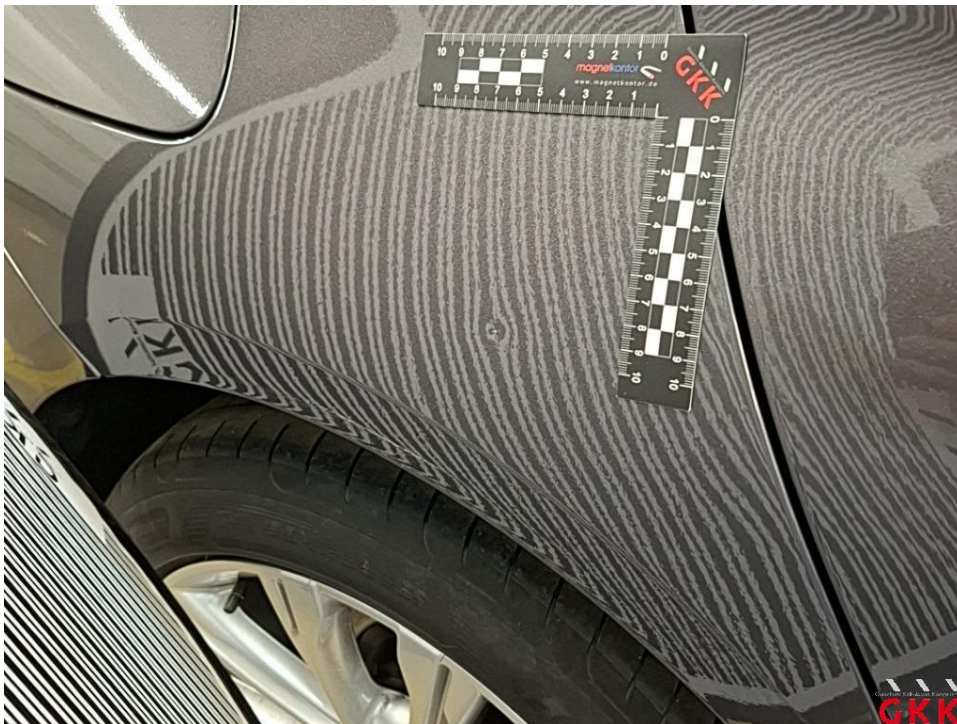
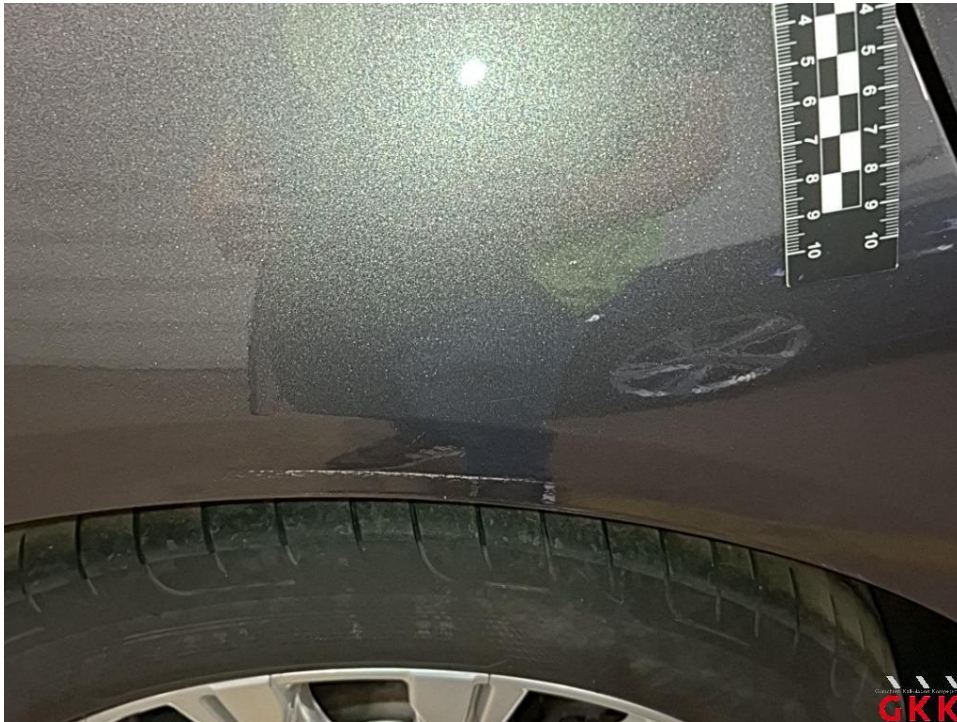
| Wertbeeinflussende Faktoren | | |
|---|---|---|
| Seitenwand rechts, eingedellt und verkratzt (I), Smartrepair (Bild 32, Bild 33, Bild 34) | 120,00 € | 120,00 € |

Bild 32      Seitenwand rechts, eingedellt und verkratzt (I), Smartrepair

Bild 33      Seitenwand rechts, eingedellt und verkratzt (I), Smartrepair

Bild 34      Seitenwand rechts, eingedellt und verkratzt (I), Smartrepair

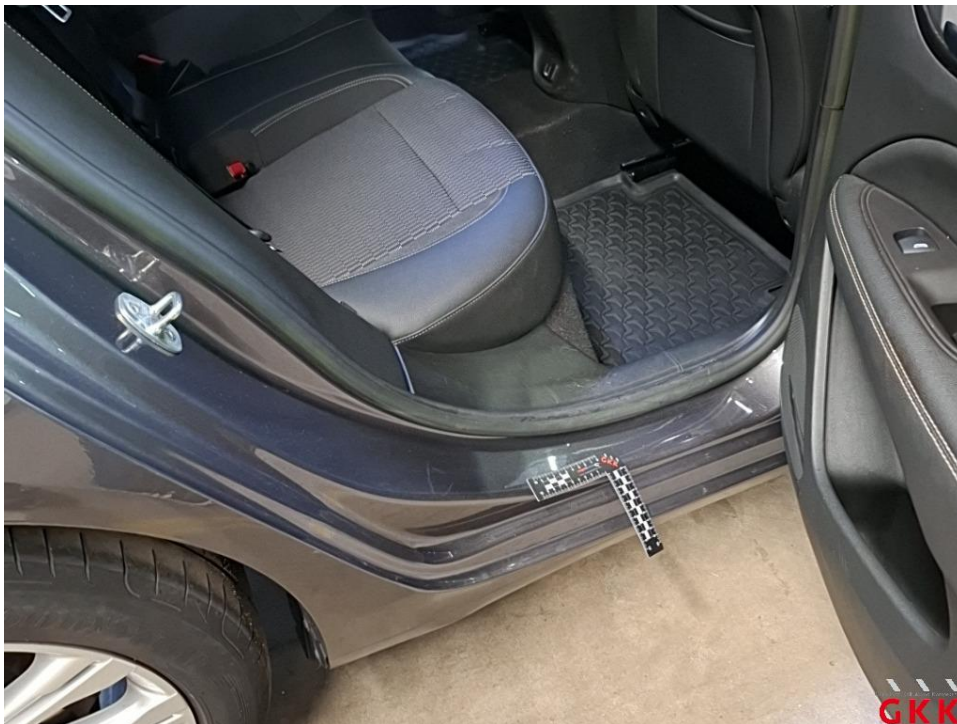
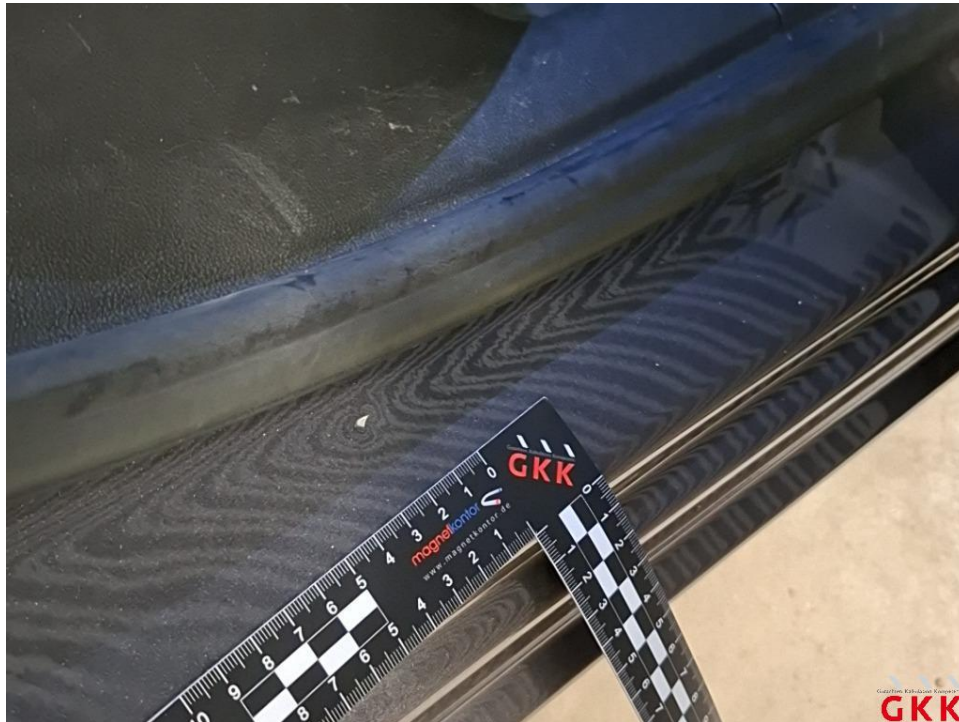
| Wertbeeinflussende Faktoren | | |
|---|---|---|
| Tür hinten rechts Einstieg, beschädigt, Smartrepair (Bild 35, Bild 36) | 100,00 € | 100,00 € |

Bild 35      Tür hinten rechts, Einstieg, beschädigt, Smartrepair

Bild 36 Tür hinten rechts, Einstieg, beschädigt, Smartrepair

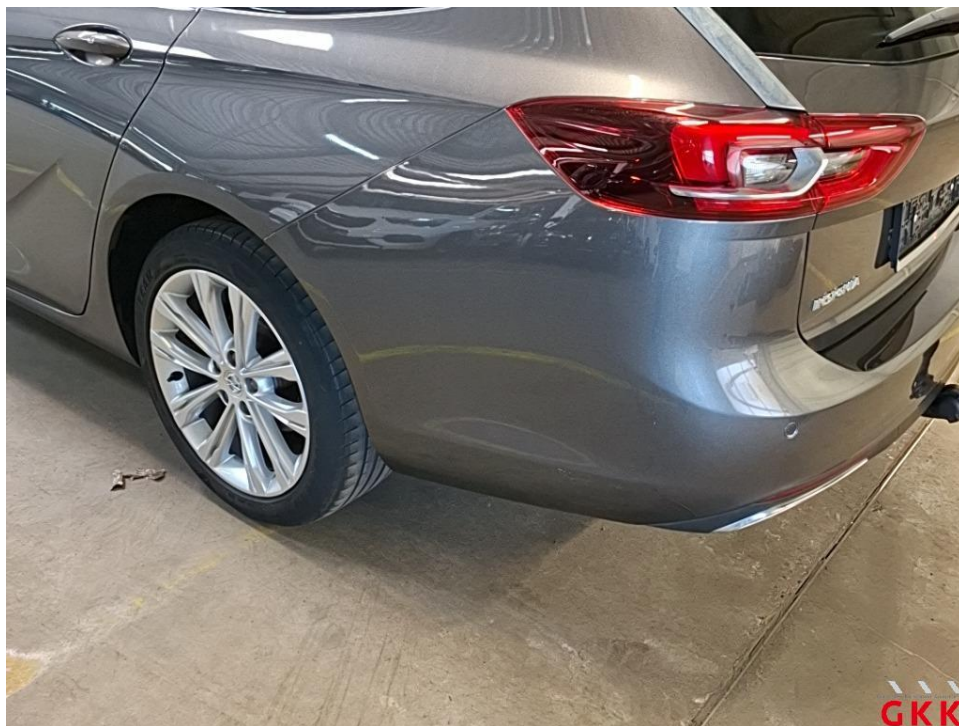
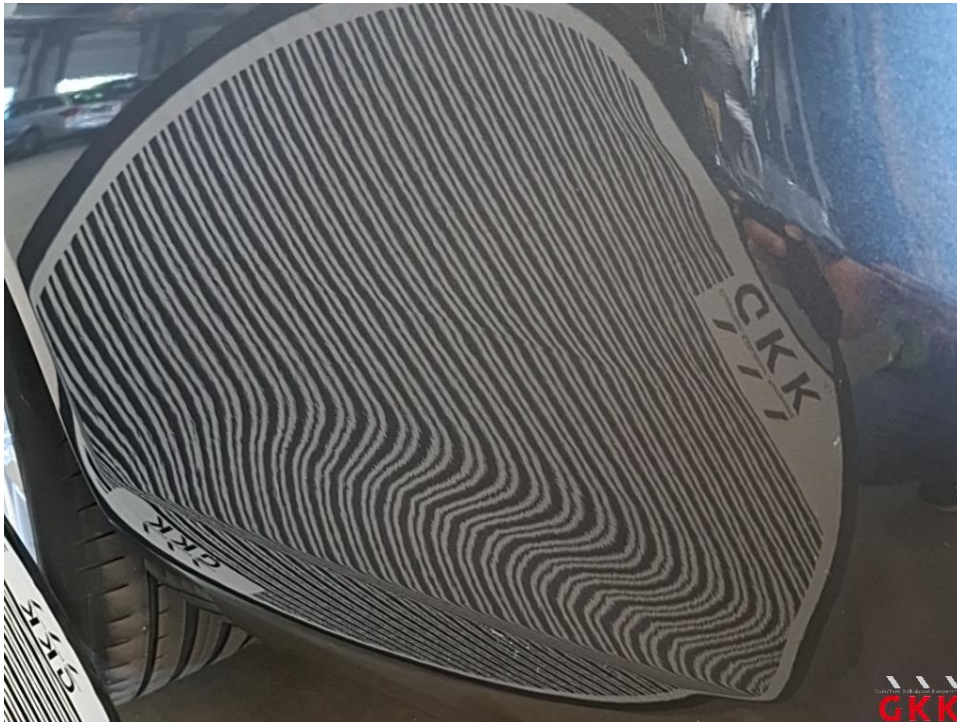
| Vorschaden | Der Vorschaden wurde fach- und sachgerecht behoben | Feststellung |
|---|---|---|
| Stoßfänger hinten beschädigt | Nein | fehlerhafter Lackaufbau |

| Wertbeeinflussende Faktoren | | |
|---|---|---|
| Stoßfänger hinten Verkleidung -lackiert-, Reparaturmangel, lackieren (Bild 37, Bild 38) | 744,42 € | 744,42 € |

Bild 37 Stoßfänger hinten, Verkleidung -lackiert-, Reparaturmangel, lackieren

Bild 38 Stoßfänger hinten, Verkleidung -lackiert-, Reparaturmangel, lackieren

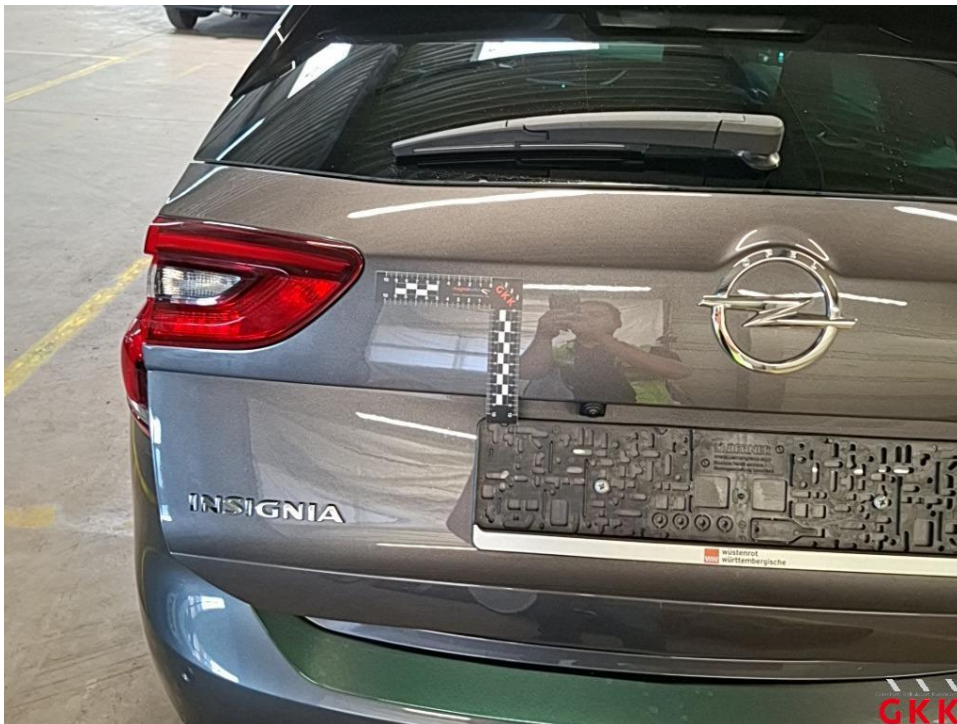
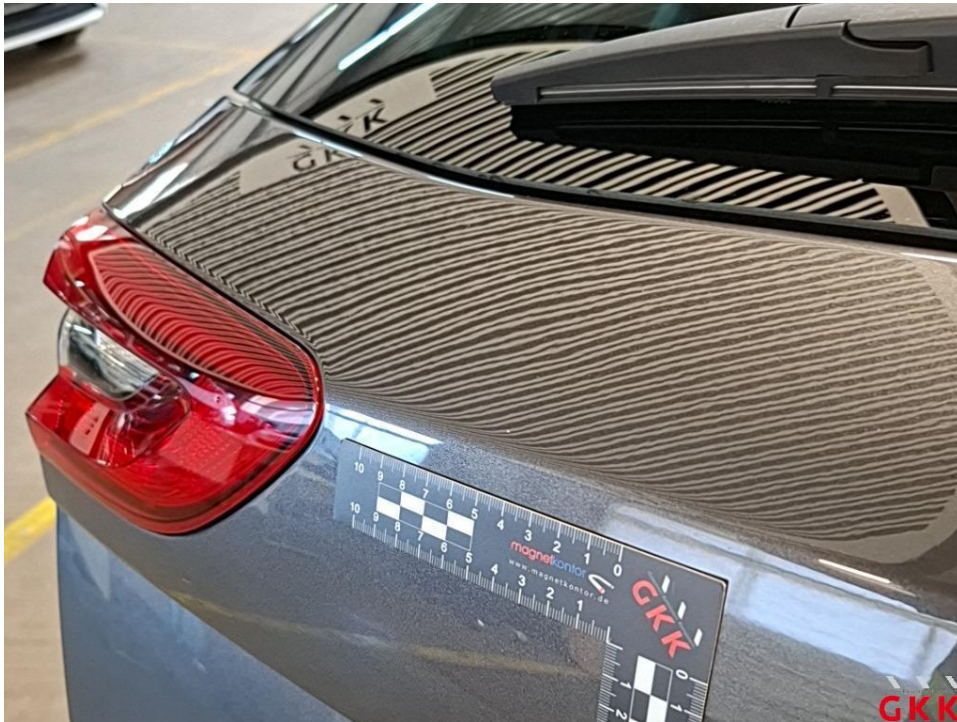
| Vorschaden | Der Vorschaden wurde fach- und sachgerecht behoben | Feststellung |
|---|---|---|
| Heckklappe beschädigt | Nein | fehlerhafter Lackaufbau |

| Wertbeeinflussende Faktoren | | |
|---|---|---|
| Heckklappe, Reparaturmangel, lackieren (Bild 39, Bild 40) | 873,66 € | 873,66 € |

Bild 39 Heckklappe, Reparaturmangel, lackieren

Bild 40 Heckklappe, Reparaturmangel, lackieren

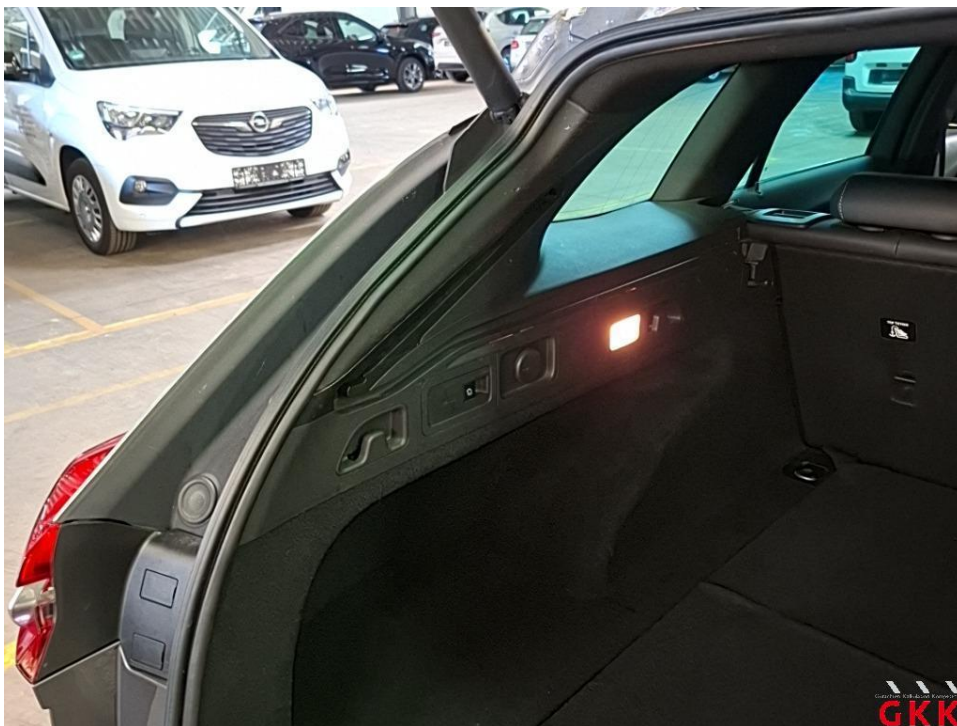
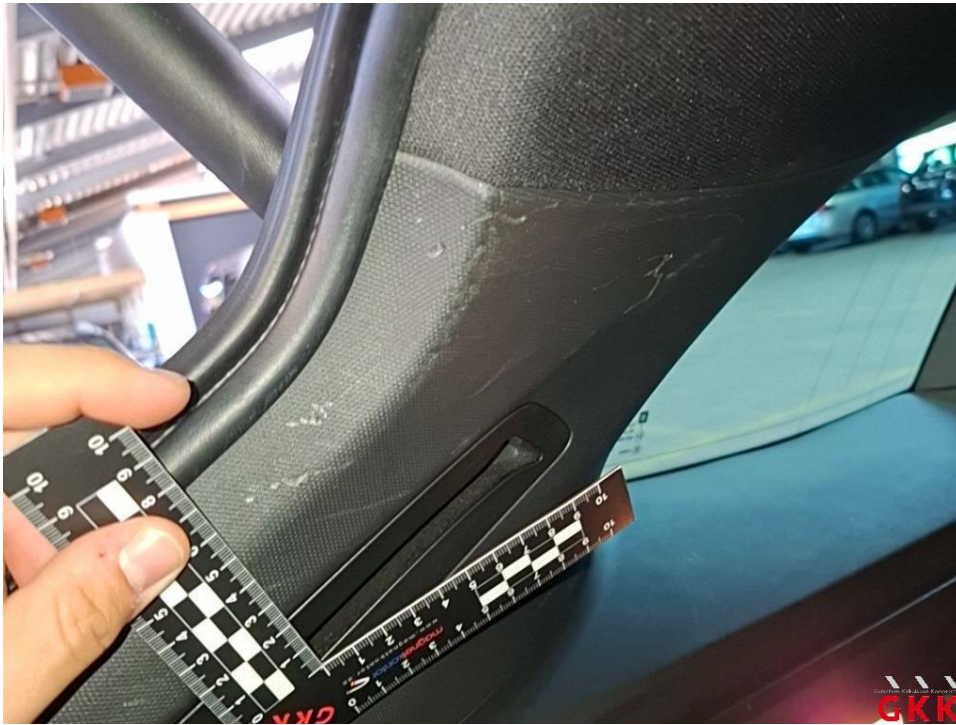
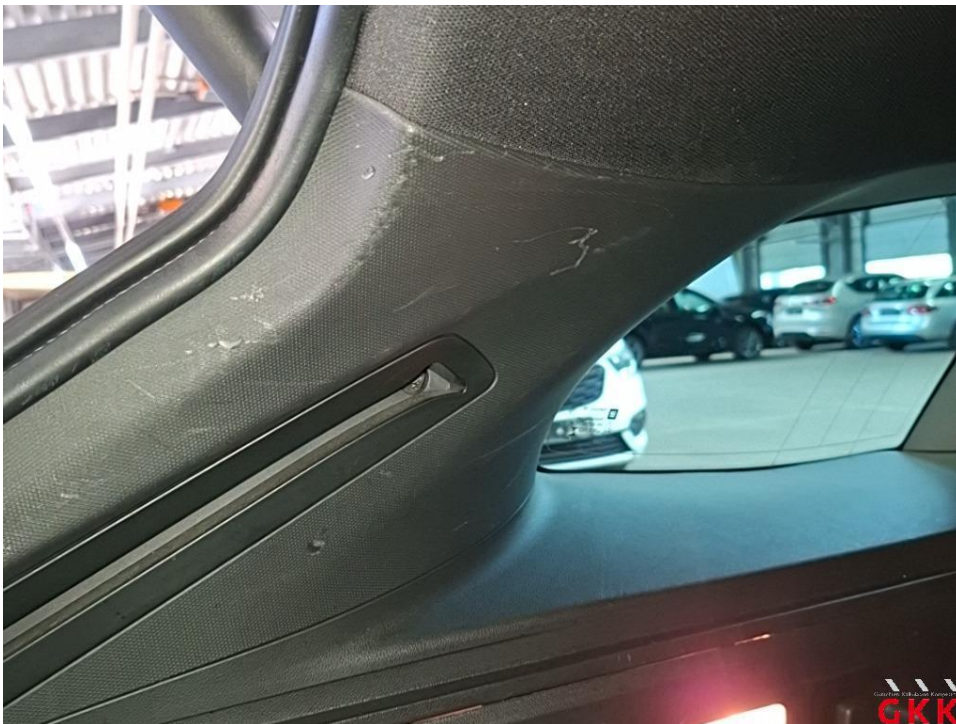
| Wertbeeinflussende Faktoren | | |
|---|---|---|
| D- Säule links Innenverkleidung, verkratzt, ersetzen (Bild 41, Bild 42, Bild 43) | 67,18 € | 43,67 € |

Bild 41 D- Säule links, Innenverkleidung, verkratzt, ersetzen

Bild 42 D- Säule links, Innenverkleidung, verkratzt, ersetzen

Bild 43 D- Säule links, Innenverkleidung, verkratzt, ersetzen
