GKK Gutachten GmbH  
Theodorstr. 180, 40472 Düsseldorf

Verkaufsbericht

| Vorgang | | | |
|---|---|---|---|
| Fahrzeugident.-Nr. | W0VZT8GPXN1046135 | | |
| Typ / Verkaufsbez. | Insignia B Sports Tourer 2.0 CDTI Business | Laufleistung abgelesen | 72.021 km |

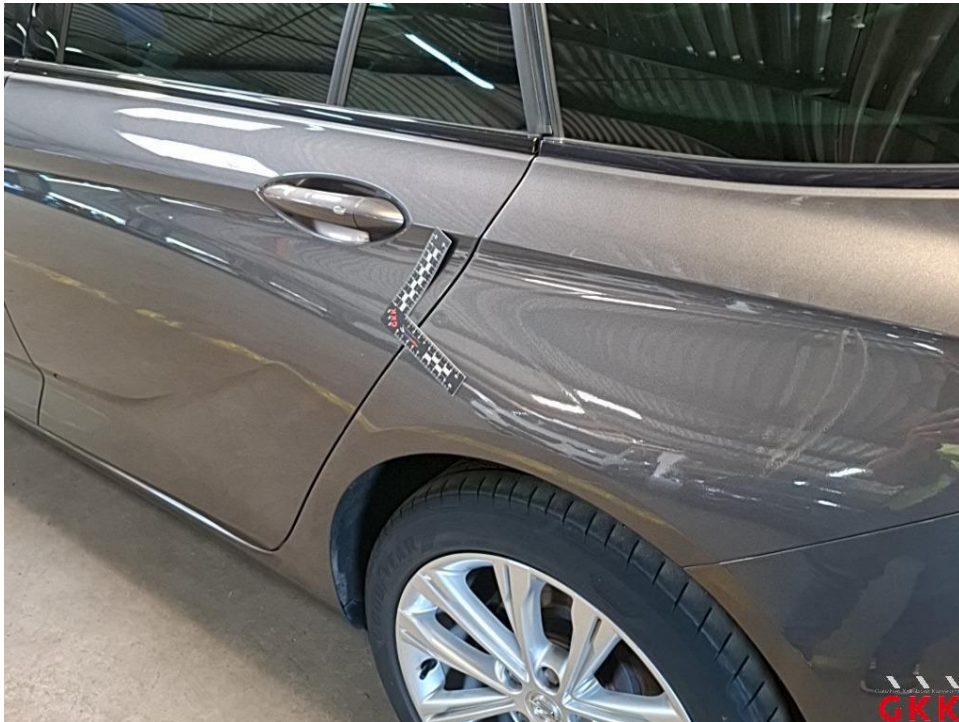
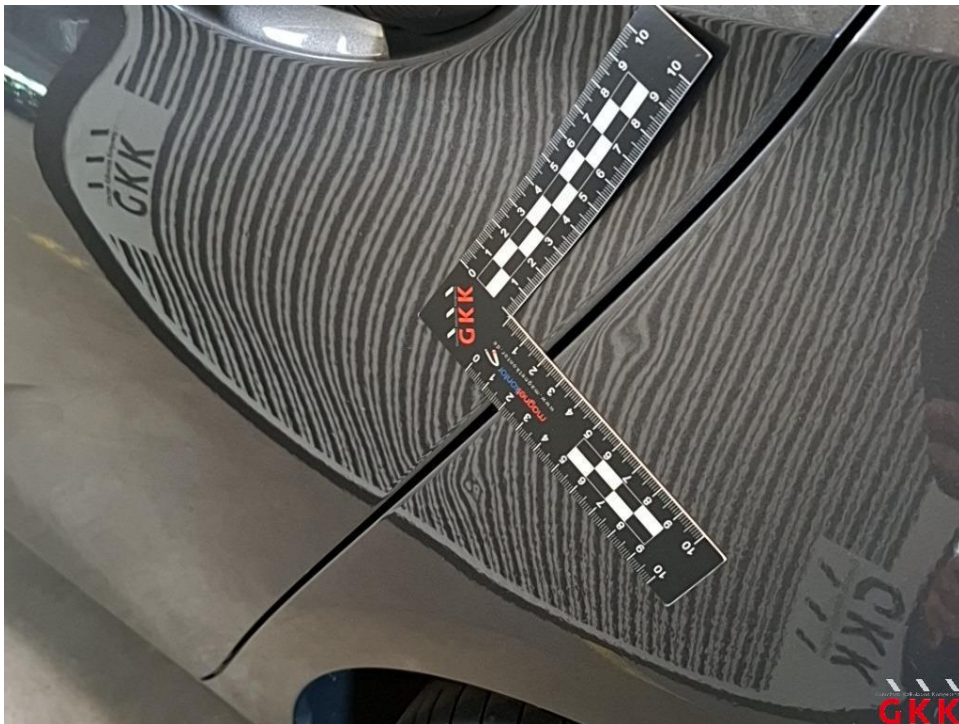
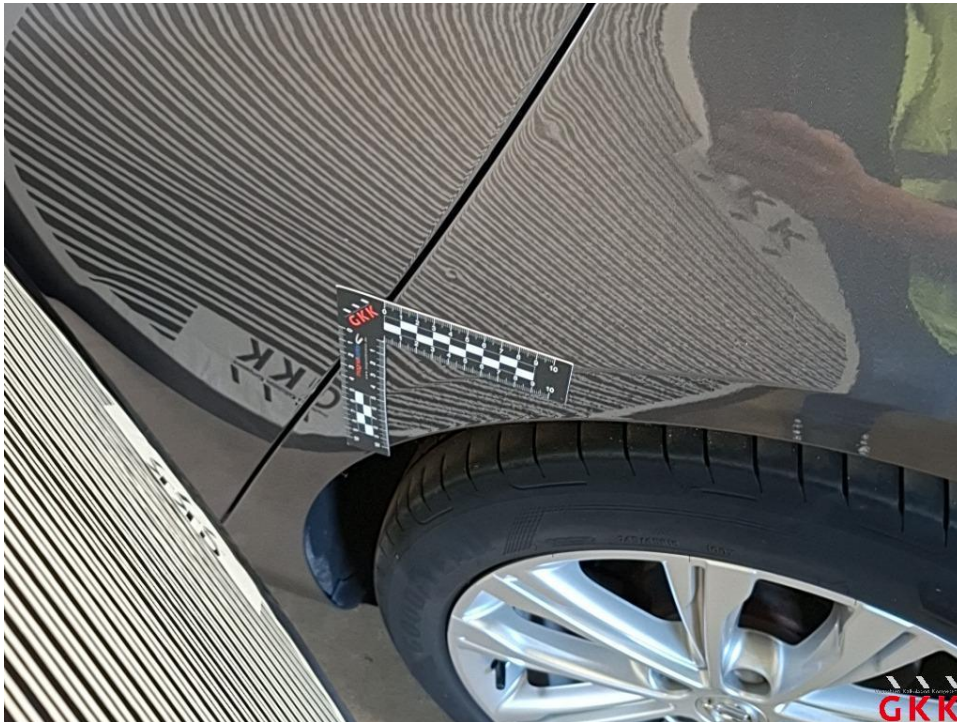
| Wertbeeinflussende Faktoren | | |
|---|---|---|
| Seitenwand links, beschädigt, kalt drücken (Bild 44, Bild 45, Bild 46) | 100,00 € | 100,00 € |

Bild 44 Seitenwand links, beschädigt, kalt drücken

Bild 45 Seitenwand links, beschädigt, kalt drücken

Bild 46      Seitenwand links, beschädigt, kalt drücken
