## Fahrzeugbeschreibung

**Fahrzeug:** **MERCEDES CLA CLA 250 e DCT Coupé 4-türig 1332 ccm 218 PS / 160 KW Elektrisch 8-Gang Automatik**

## Zustandsbericht

Inspection date: 28 Jul 2026  
**Protocol number: 46794619**

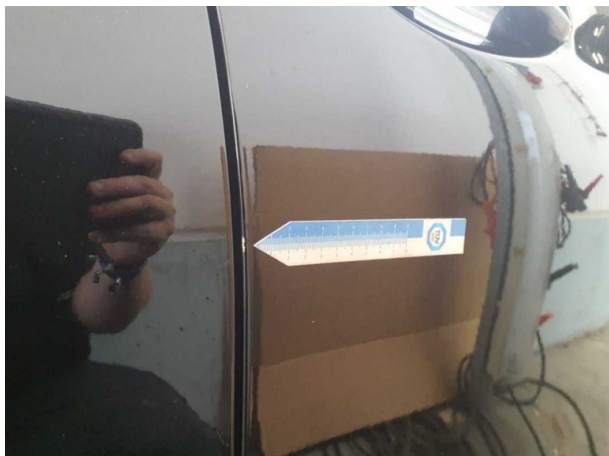
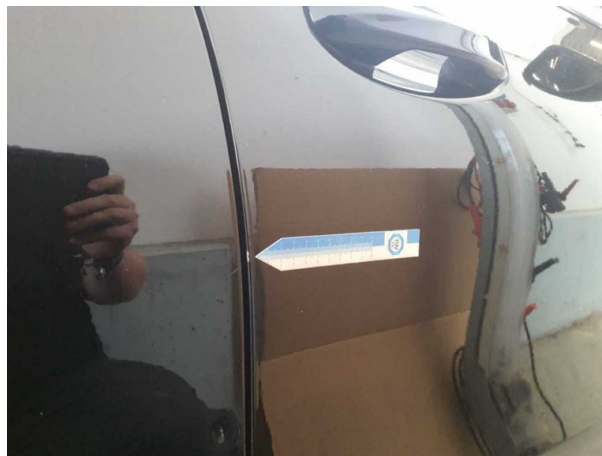
| No. | Component group | Description |
|---|---|---|
| 1 | Door - front right side | Door - Scratch(es) - Cover / polish |

**Damage #1:** Door - front right side: Door - Scratch(es) - Cover / polish

**Damage #1:** Door - front right side: Door - Scratch(es) - Cove...  
polish

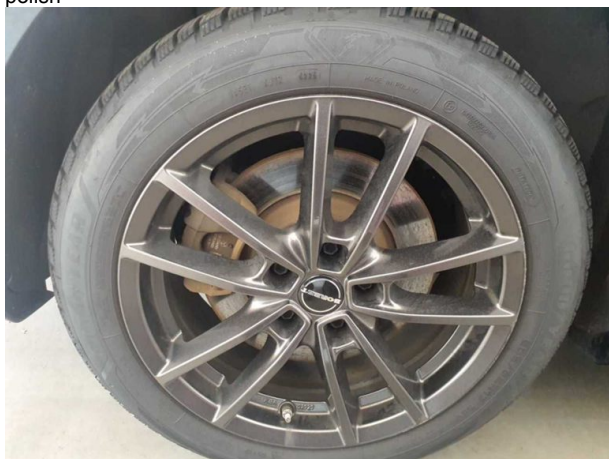
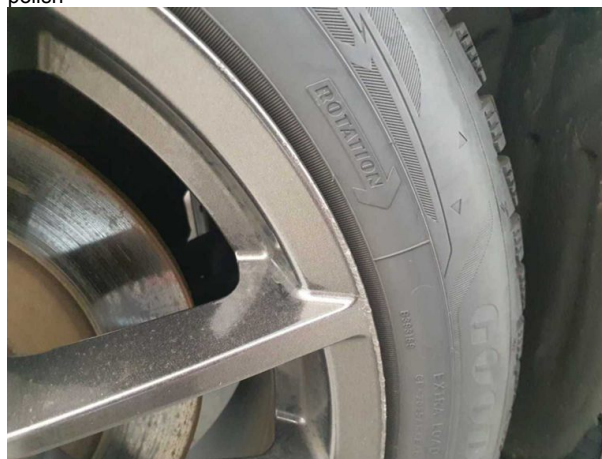
| No. | Component group | Description |
|---|---|---|
| 2 | Wheel / tyres | Alloy rim - rear right side - Scratched - Loss in value |

**Damage #2:** Wheel / tyres: Alloy rim - rear right side - Scratched -  
Loss in value

**Damage #2:** Wheel / tyres: Alloy rim - rear right side -  
Scratched - Loss in value

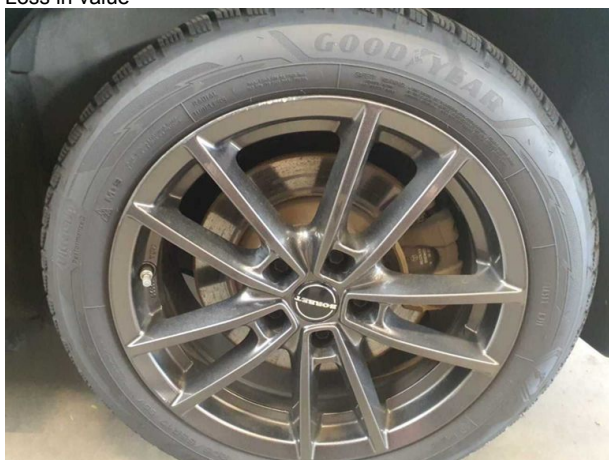
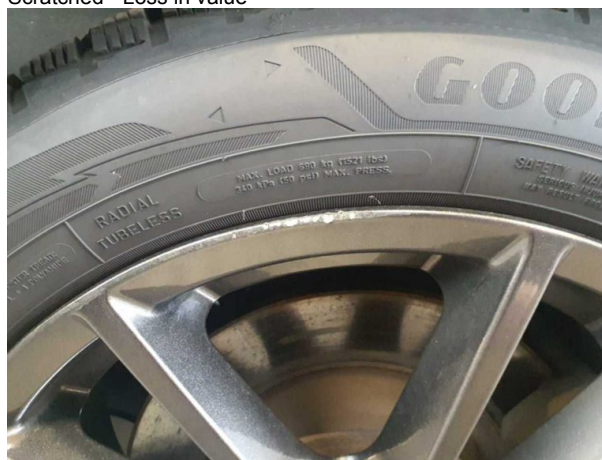
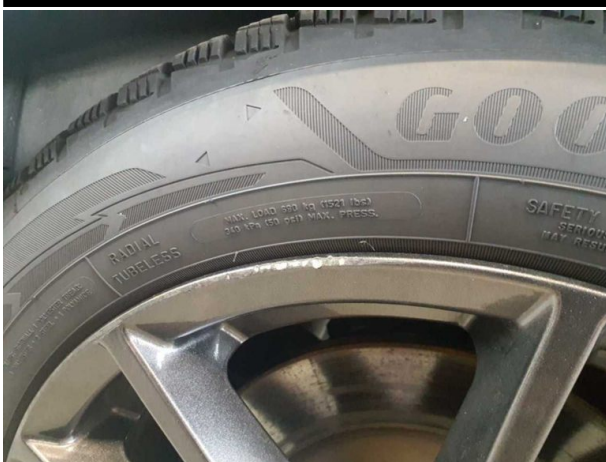
| No. | Component group | Description |
|---|---|---|
| 3 | Wheel / tyres | Alloy rim - rear left side - Scratched - Loss in value |

**Damage #3:** Wheel / tyres: Alloy rim - rear left side - Scratched -  
Loss in value

**Damage #3:** Wheel / tyres: Alloy rim - rear left side - Scratched  
- Loss in value

**Damage #3:** Wheel / tyres: Alloy rim - rear left side - Scratched - Loss in value

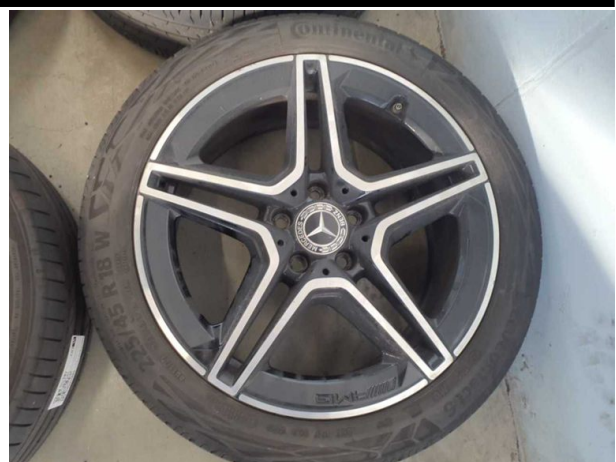
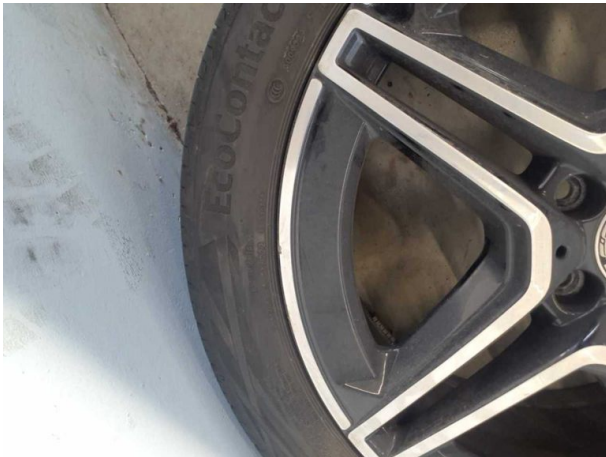
| No. | Component group | Description |
|---|---|---|
| 4 | Fixed price | Alloy rim burnished 18 " - Scratched - Loss in value |

**Damage #4:** Fixed price: Alloy rim burnished 18 " - Scratched - Loss in value

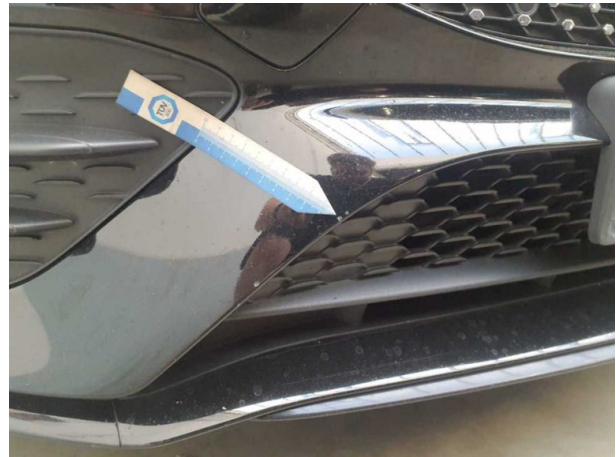
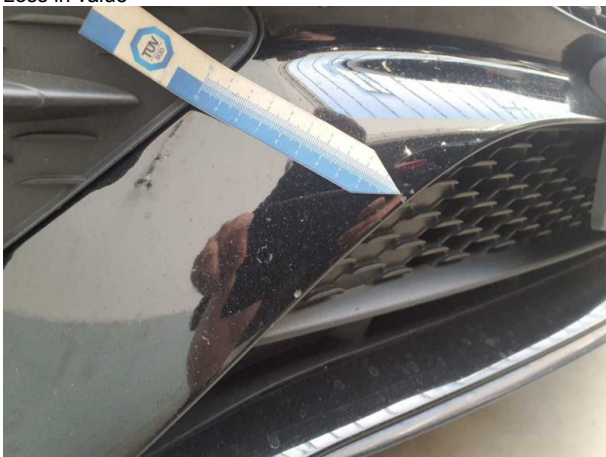
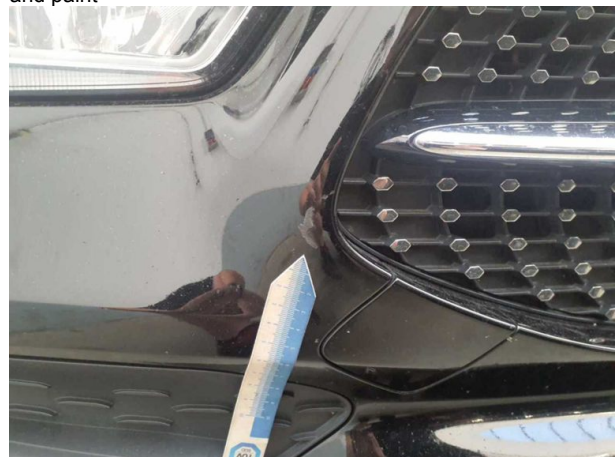
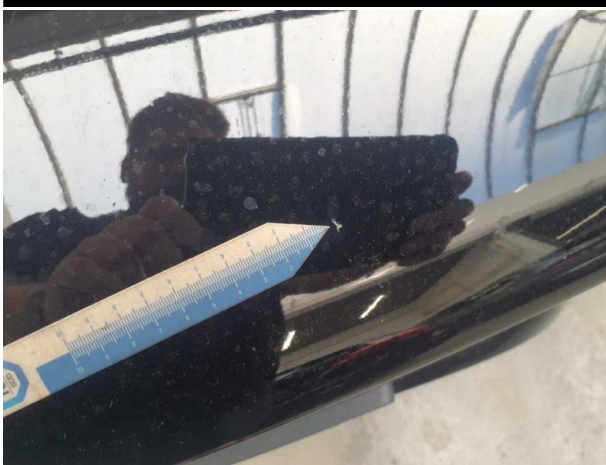
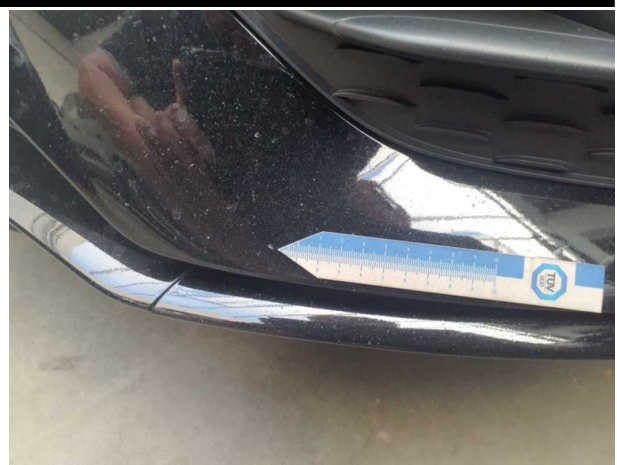
| No. | Component group | Description |
|---|---|---|
| 5 | Front bumper | Front bumper - Scratched - Repair and paint |

**Damage #5:** Front bumper: Front bumper - Scratched - Repair and paint

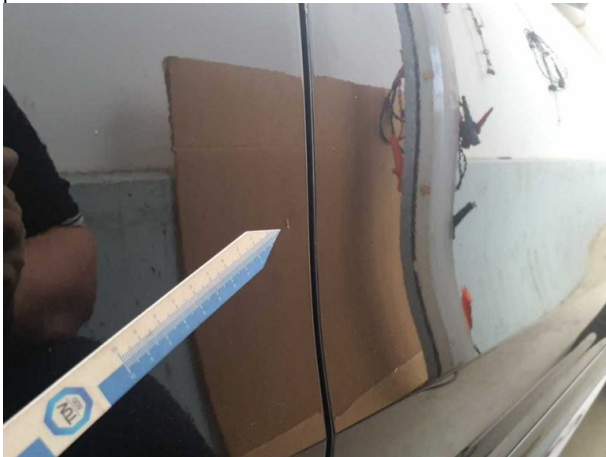
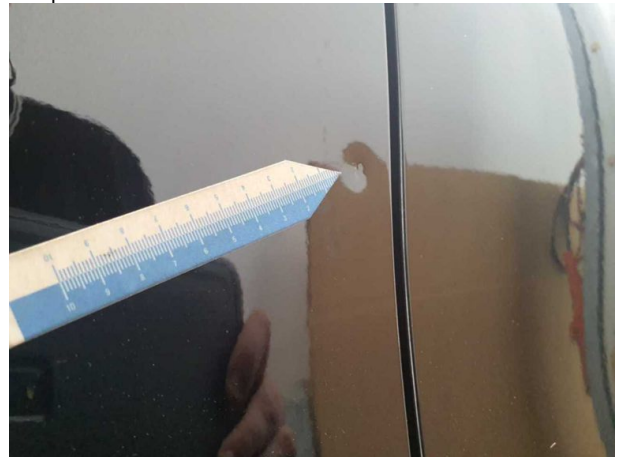
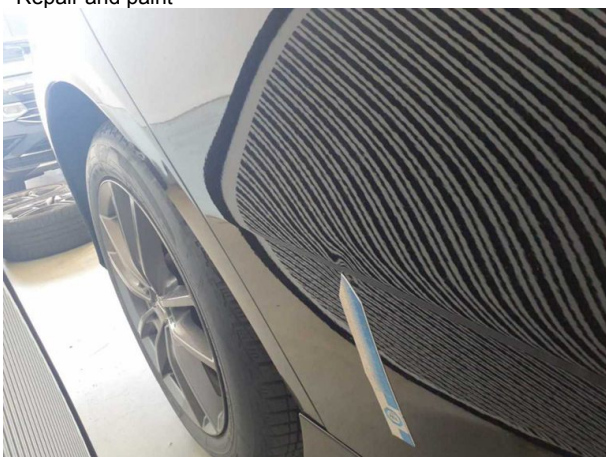
| No. | Component group | Description |
|---|---|---|
| 6 | Door - rear right side | Door - Dent / paintcoat damage - Repair and paint |

**Damage #6:** Door - rear right side: Door - Dent / paintcoat damage - Repair and paint

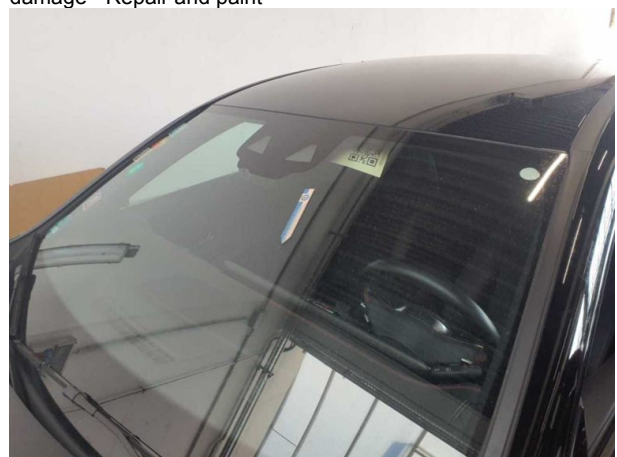
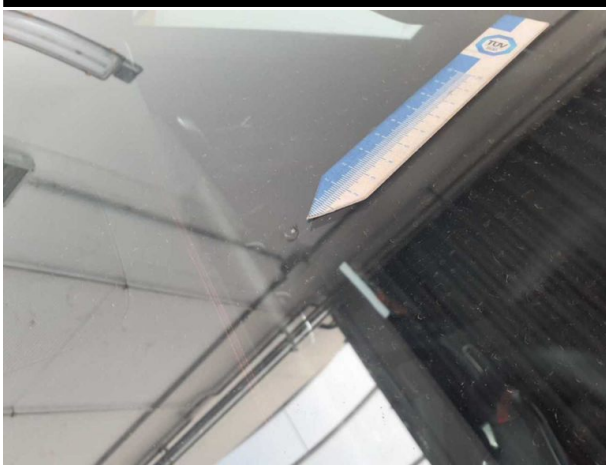
| No. | Component group | Description |
|---|---|---|
| 7 | Vehicle glazing | Windscreen - Stone chips - Replace |

**Damage #7:** Vehicle glazing: Windscreen - Stone chips - Replace

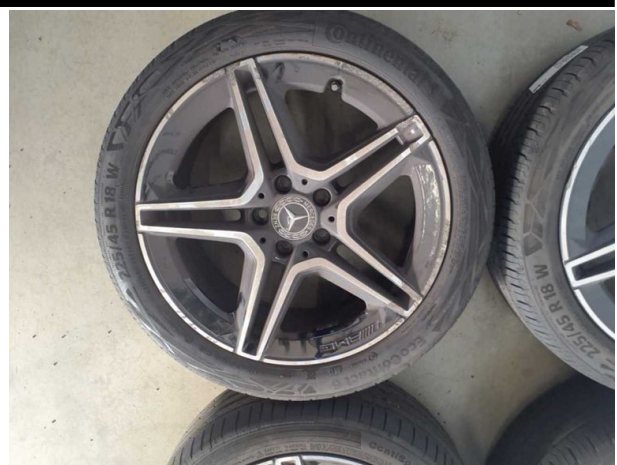
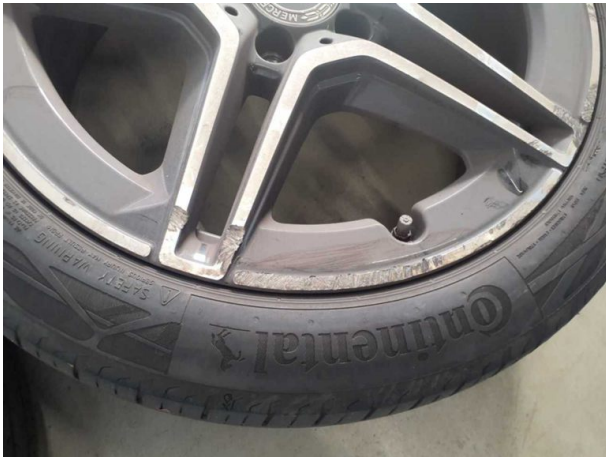
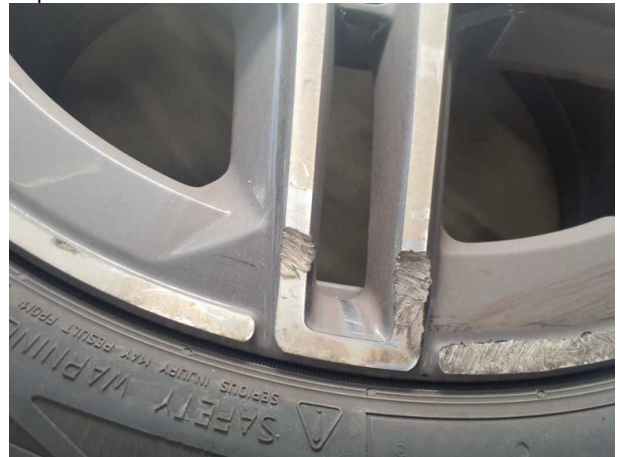
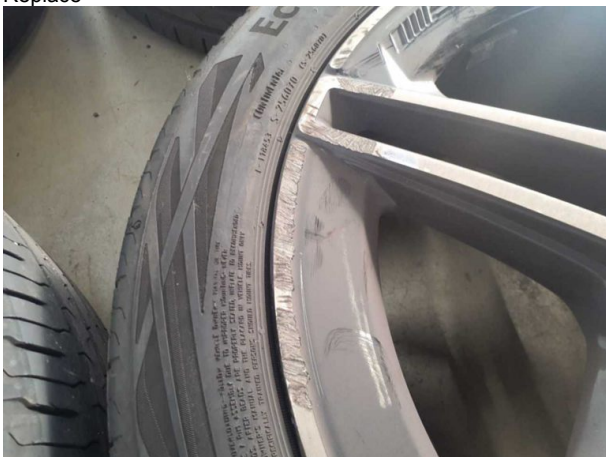
| No. | Component group | Description |
|---|---|---|
| 8 | Fixed price | Alloy rim burnished 18 " - Scratched - Replace |

**Damage #8:** Fixed price: Alloy rim burnished 18 " - Scratched - Replace

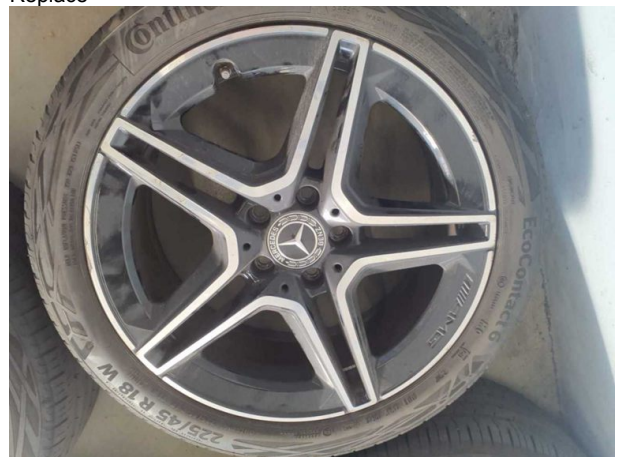
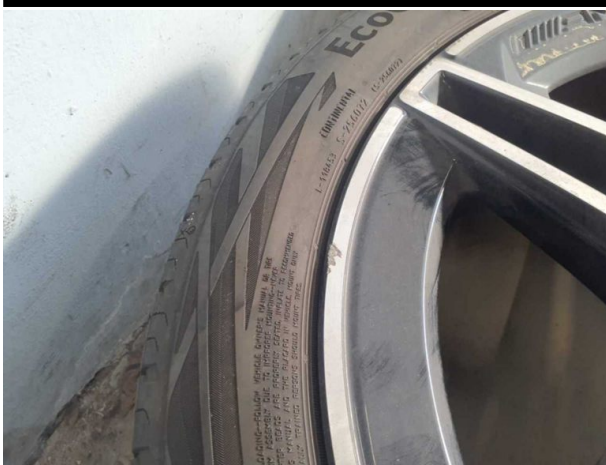
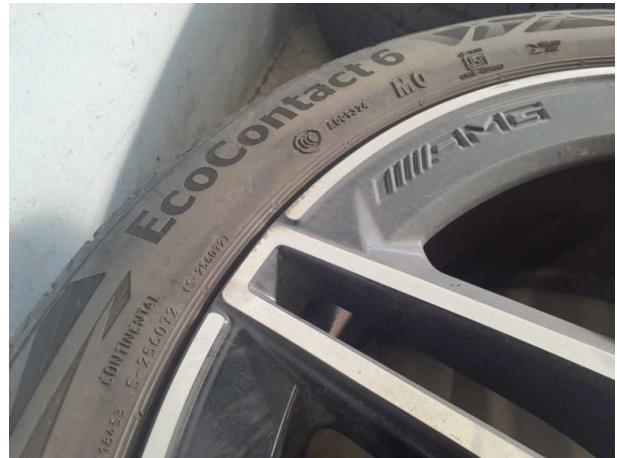
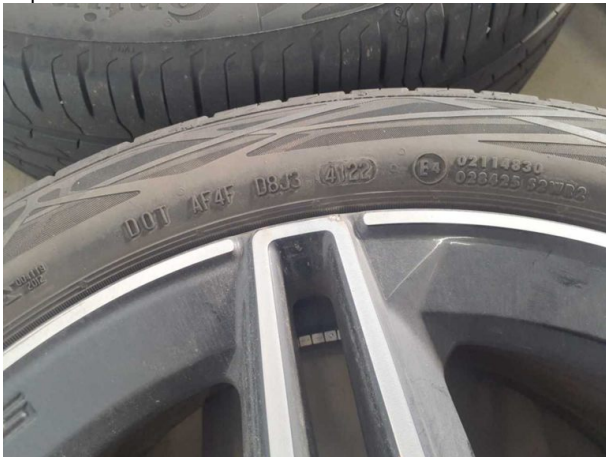
| No. | Component group | Description |
|---|---|---|
| 9 | Fixed price | Alloy rim burnished 18 " - Scratched - Replace |

**Damage #9:** Fixed price: Alloy rim burnished 18 " - Scratched - Replace

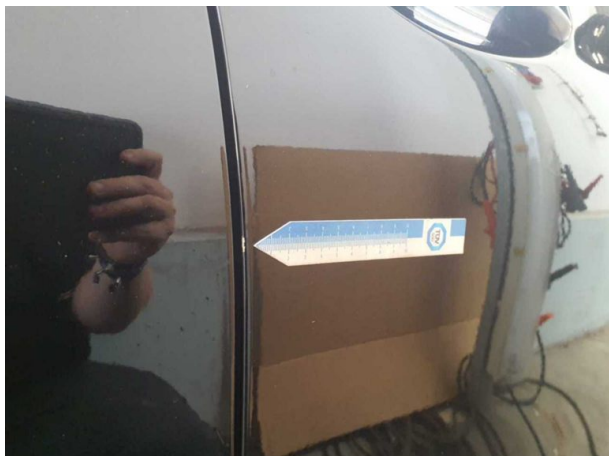
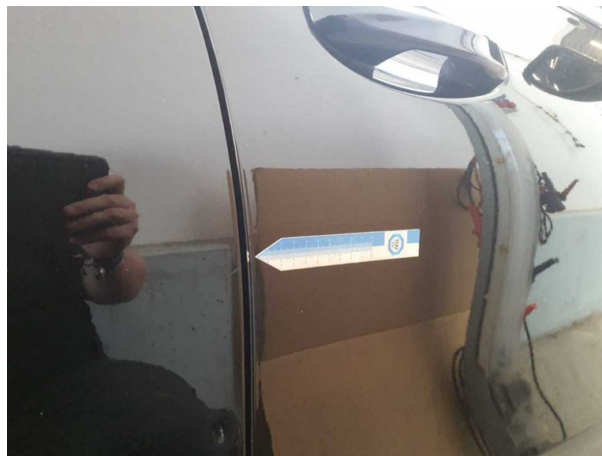
**Beschädigung #1:** Tür vorn rechts: Tür - Kratzer - auslegen / polieren

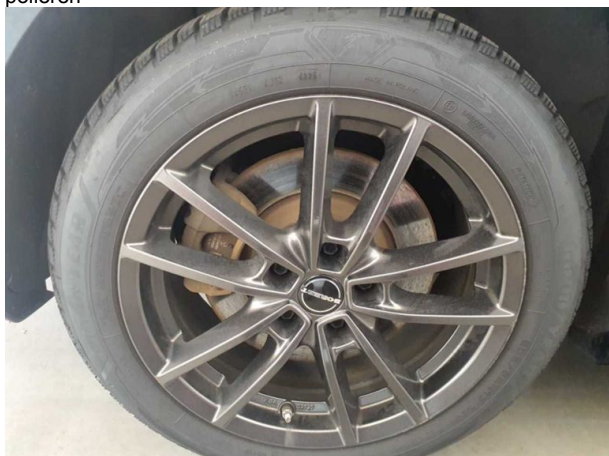
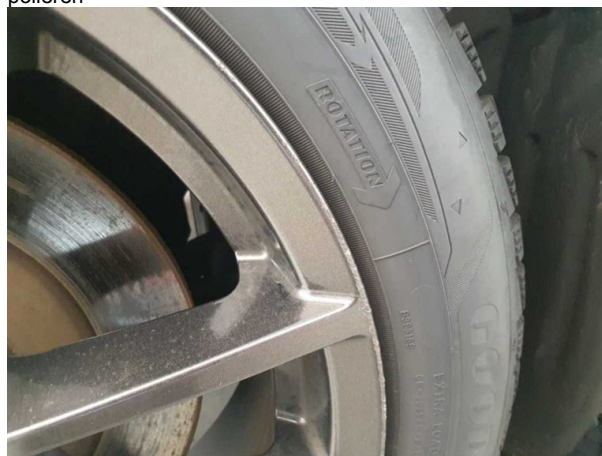
**Beschädigung #2:** Rad/Reifen: Leichtmetallfelge hinten rechts - verkratzt / verschürft - Wertminderung

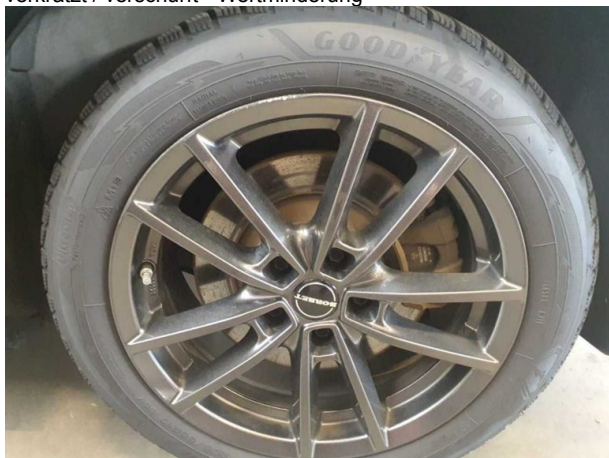
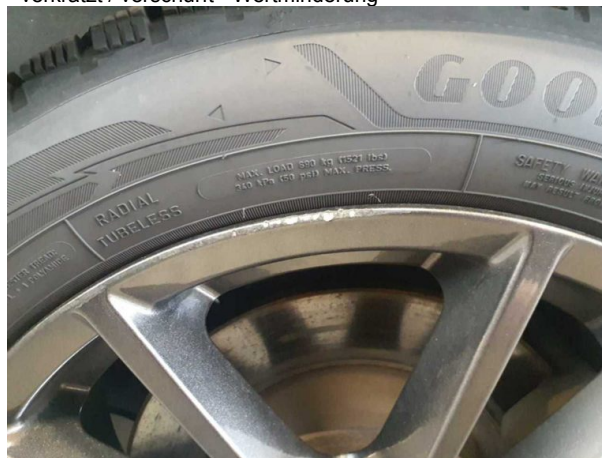
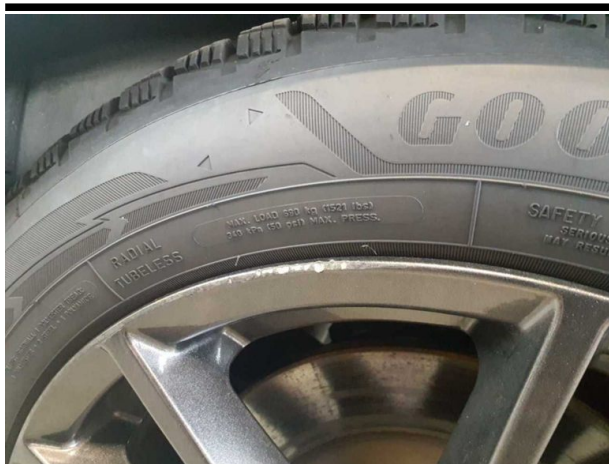
**Beschädigung #3:** Rad/Reifen: Leichtmetallfelge hinten links - verkratzt / verschürft - Wertminderung

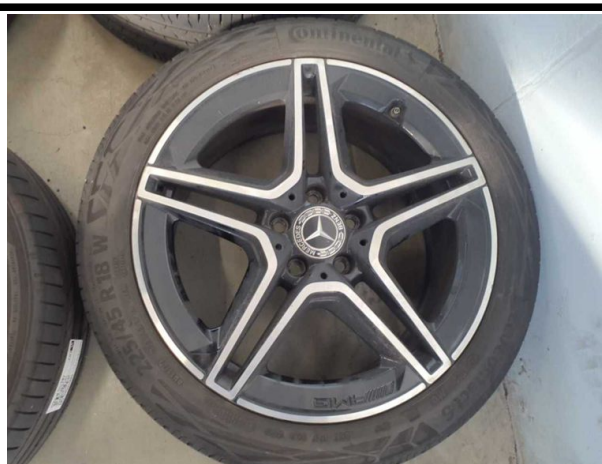
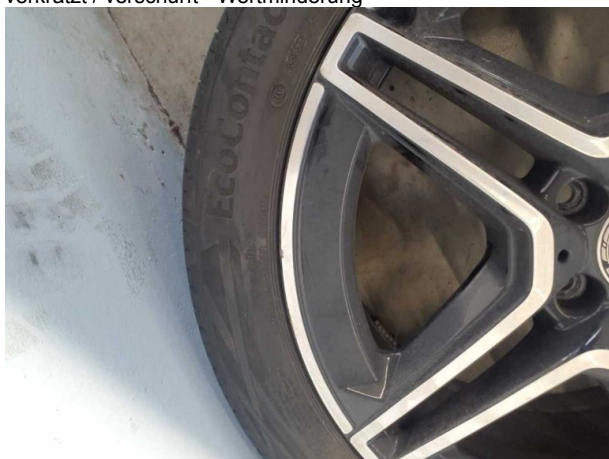
**Beschädigung #4:** Festpreis: Leichtmetallfelge glanzgedreht 18" - verkratzt / verschürft - Wertminderung

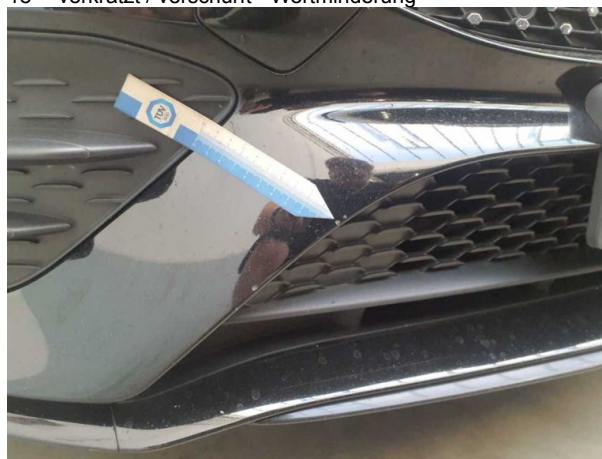
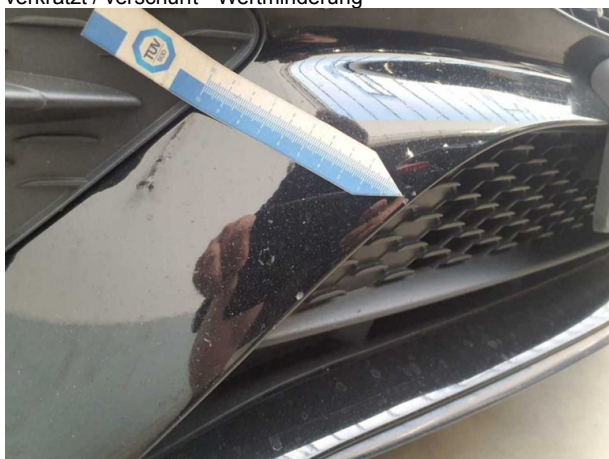
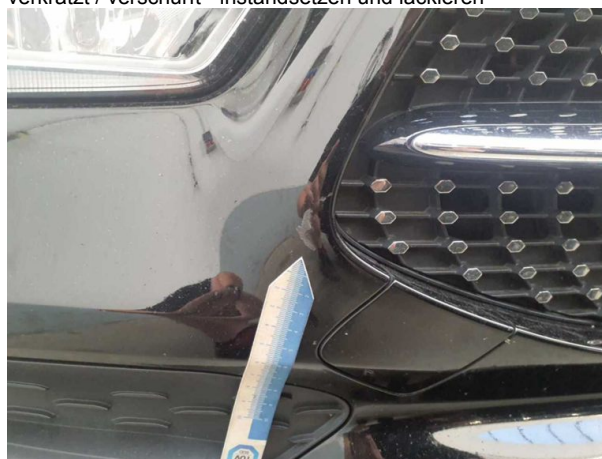
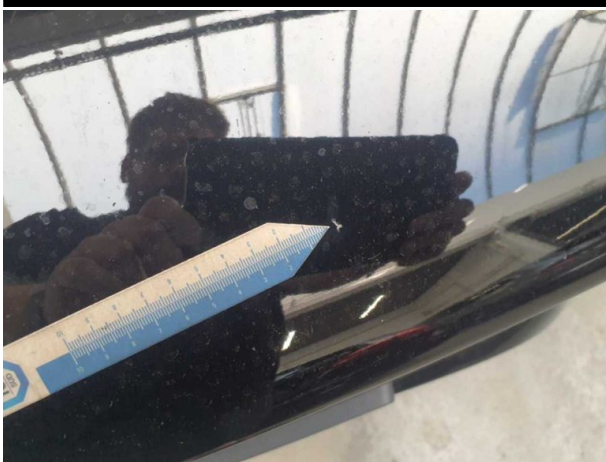
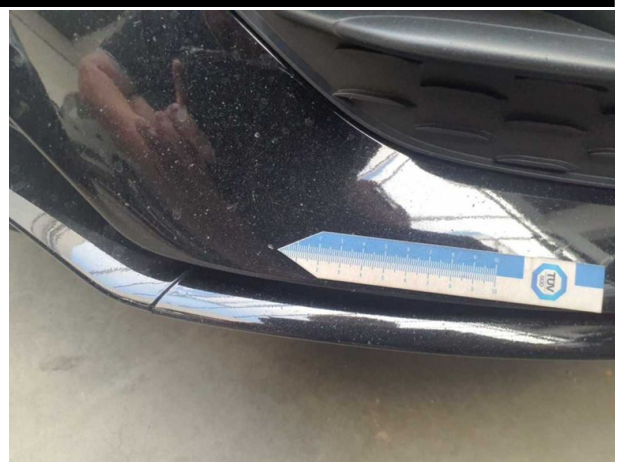
**Beschädigung #5:** Stossfänger vorn: Stossfänger vorn - verkratzt / verschürft - instandsetzen und lackieren

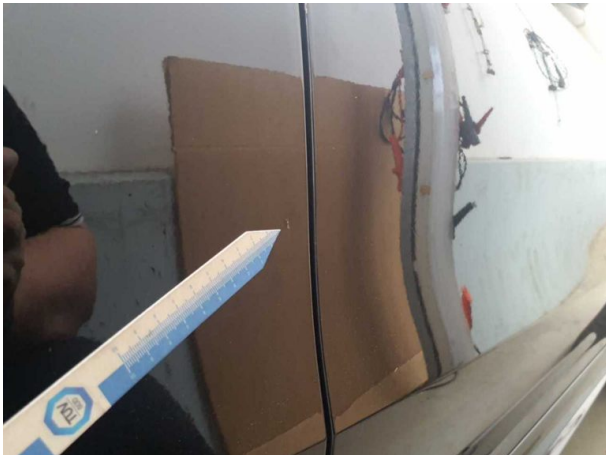
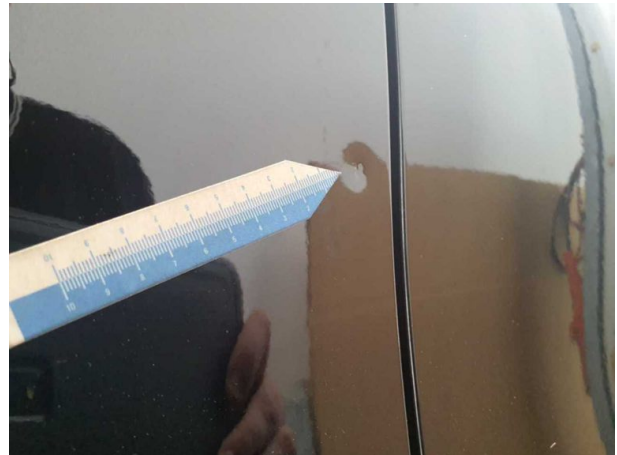
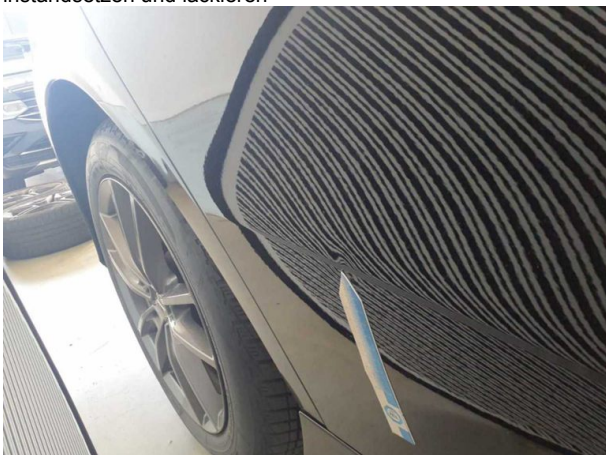
**Beschädigung #6:** Tür hinten rechts: Tür - Delle / Lackschaden - instandsetzen und lackieren

**Beschädigung #6:** Tür hinten rechts: Tür - Delle / Lackschaden... - instandsetzen und lackieren

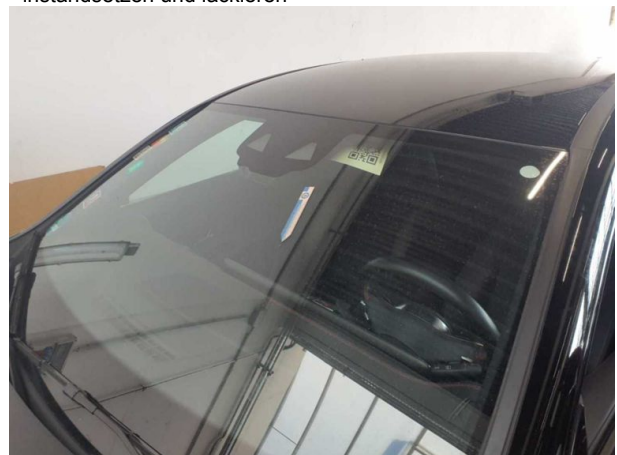
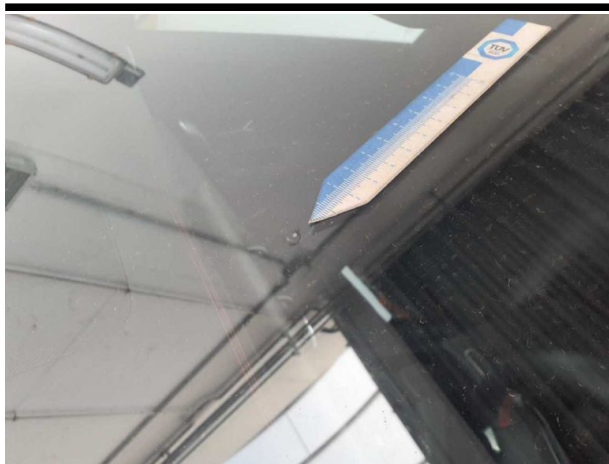
**Beschädigung #7:** Verglasung: Frontscheibe - Steinschlag - erneuern

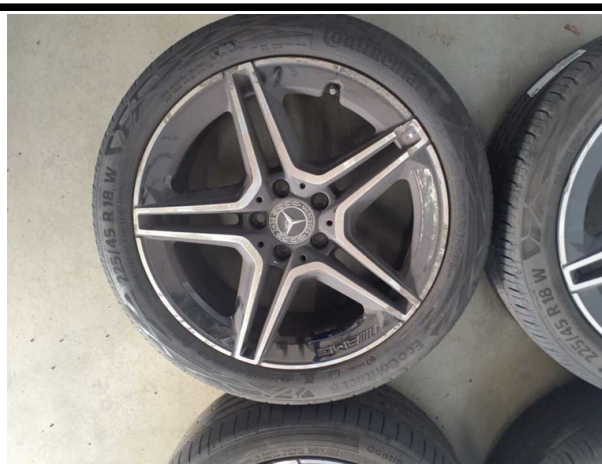
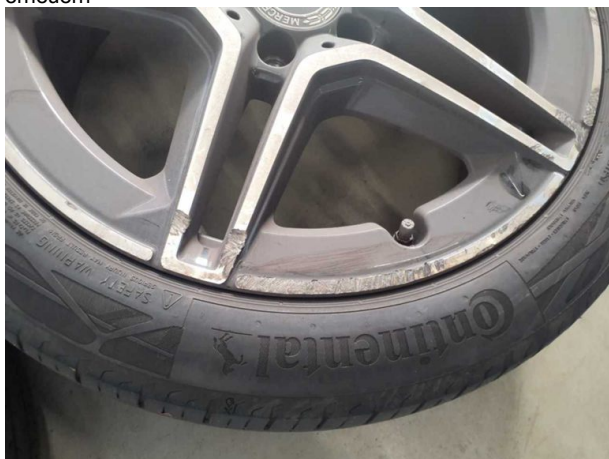
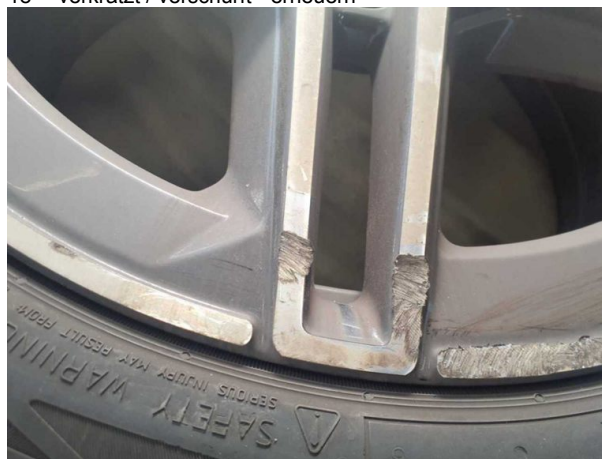
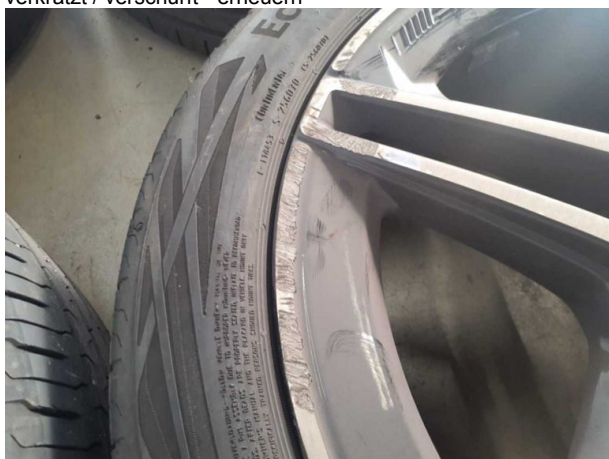
**Beschädigung #8:** Festpreis: Leichtmetallfelge glanzgedreht 18" - verkratzt / verschürft - erneuern

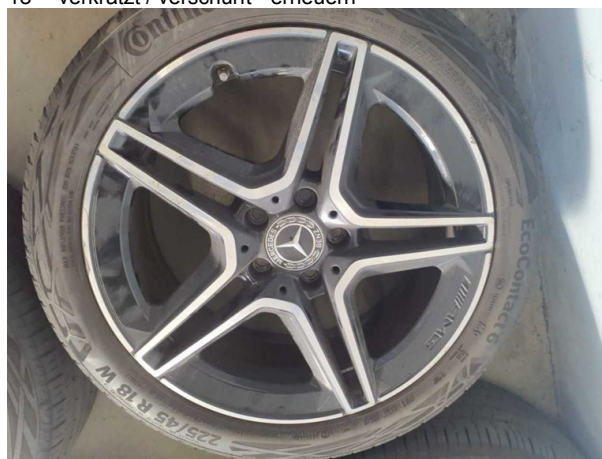
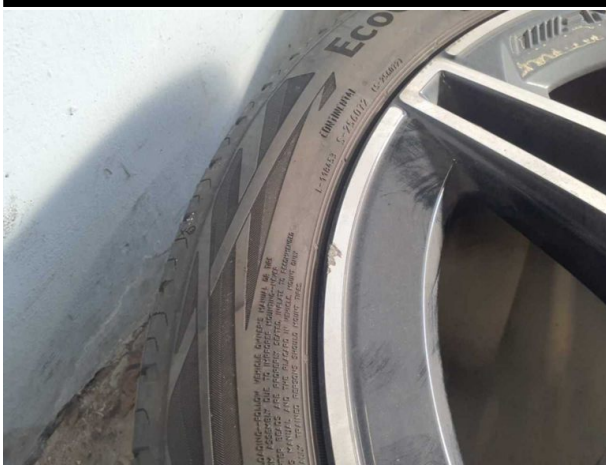
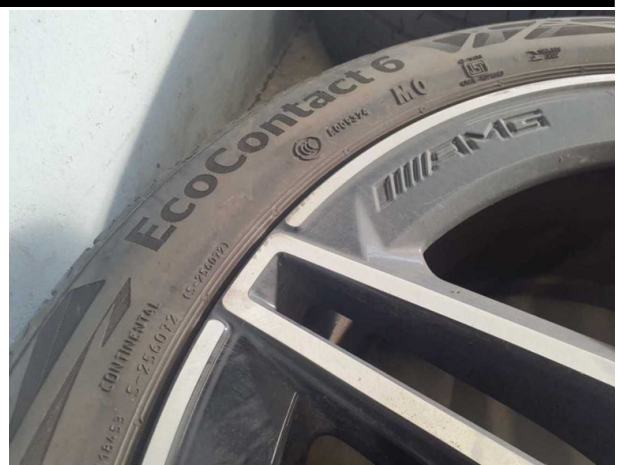
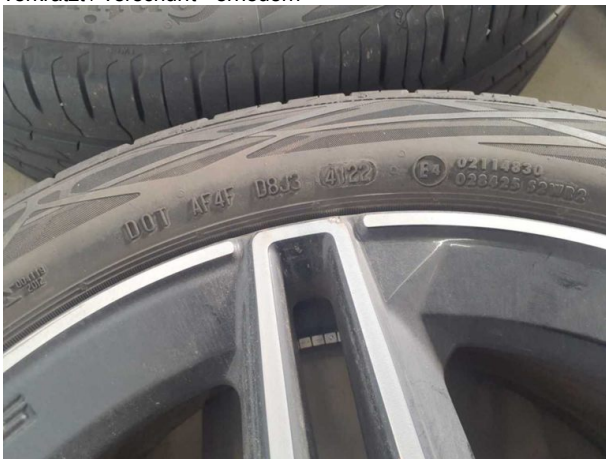
**Beschädigung #9:** Festpreis: Leichtmetallfelge glanzgedreht 18" - verkratzt / verschürft - erneuern
