MARKE: Mercedes-Benz  
MODELL: E 300 - 13,5 kWh

KILOMETERSTAND: 103.053 km  
FIN: W1K2132161A993445  
DATUM UND UHRZEIT:  
04.08.26, 14:18

Verkaufsbericht

| Besichtigungsdatum | 29.07.2026 |

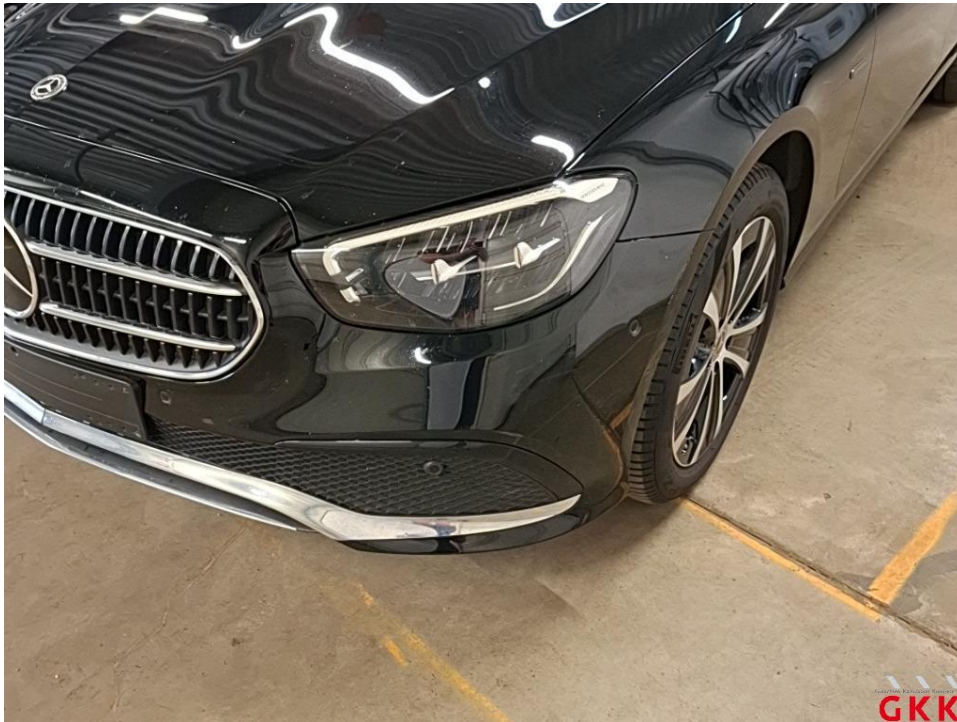
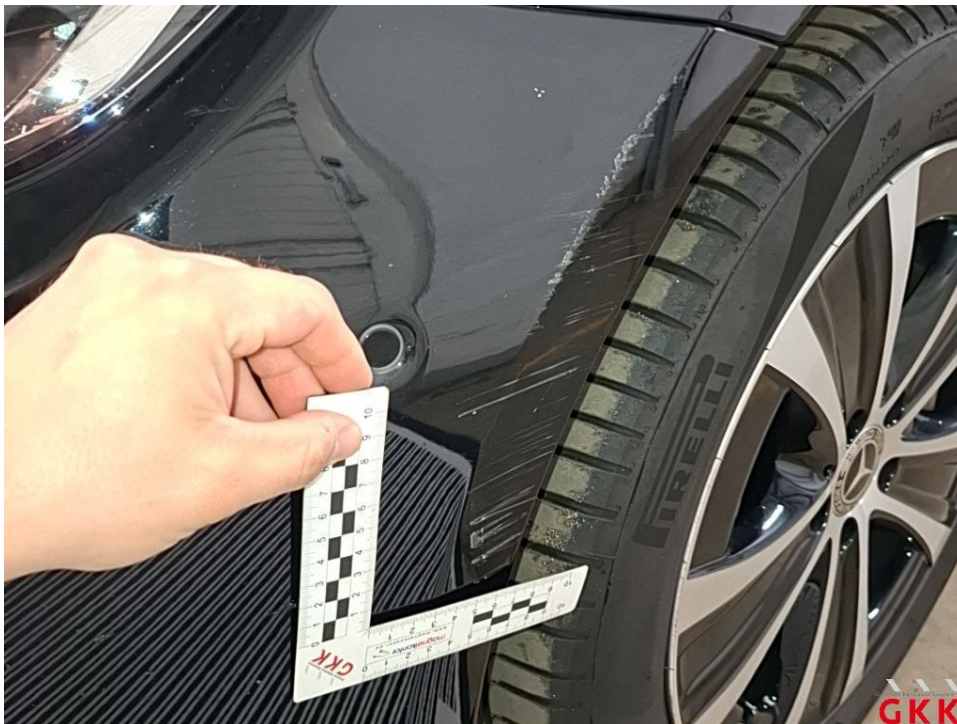
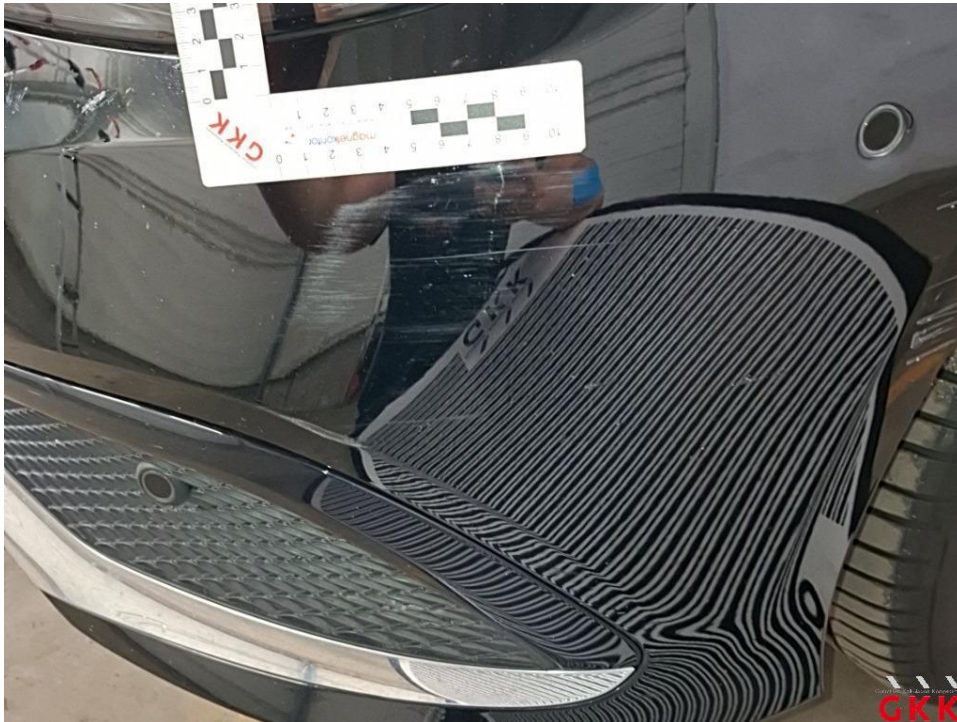
| Wertbeeinflussende Faktoren | | |
|---|---|---|
| Stoßfänger vorne Verkleidung -lackiert-, verkratzt, lackieren (Bild 15, Bild 16, Bild 17) | 887,04 € | 399,17 € |

Bild 15 Stoßfänger vorne, Verkleidung -lackiert-, verkratzt, lackieren

Bild 16 Stoßfänger vorne, Verkleidung -lackiert-, verkratzt, lackieren

Bild 17 Stoßfänger vorne, Verkleidung -lackiert-, verkratzt, lackieren

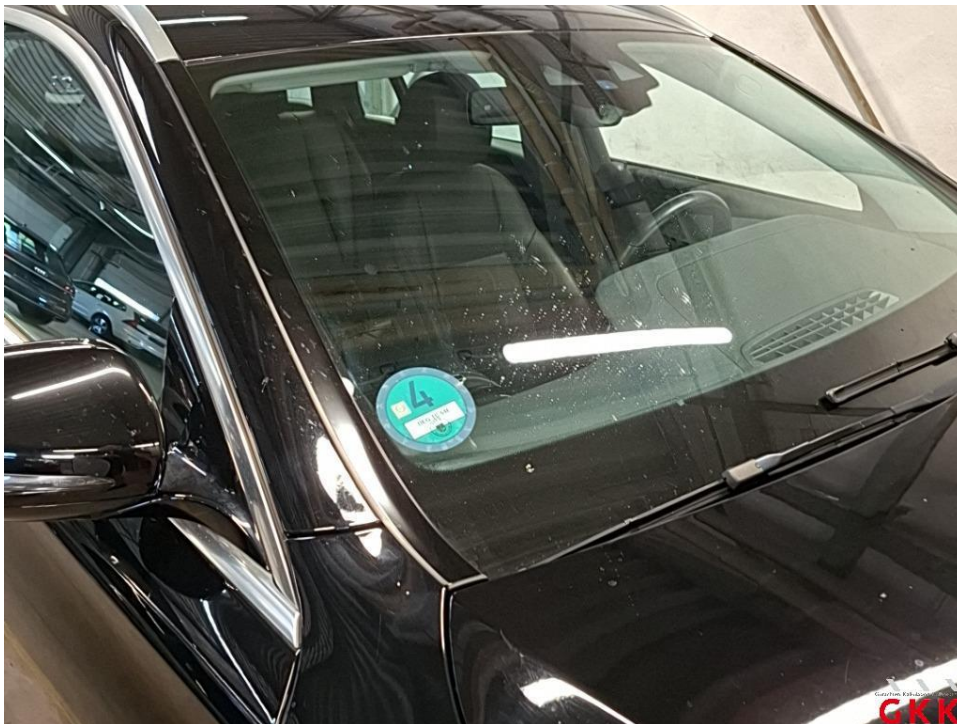
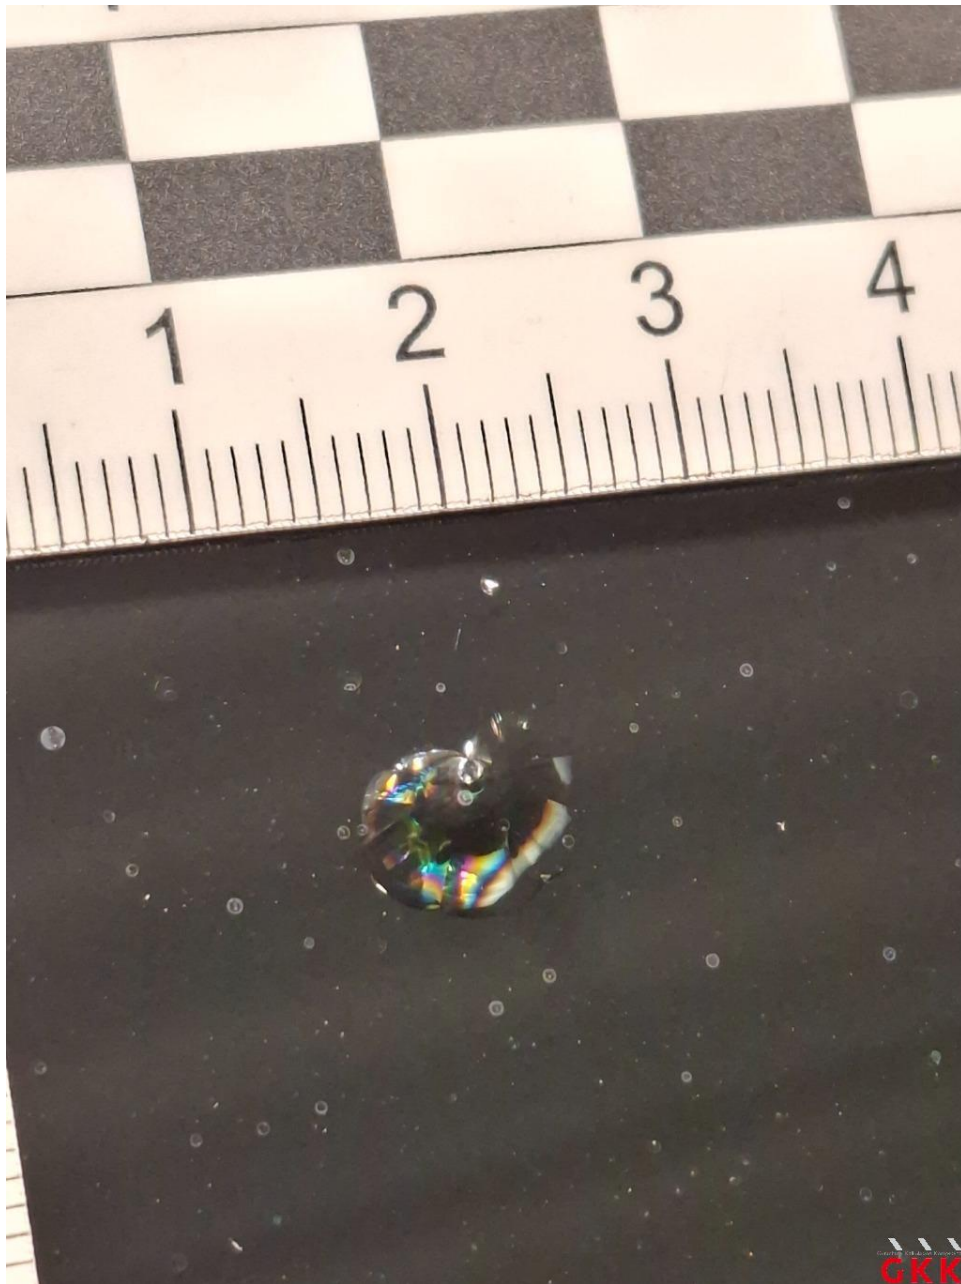
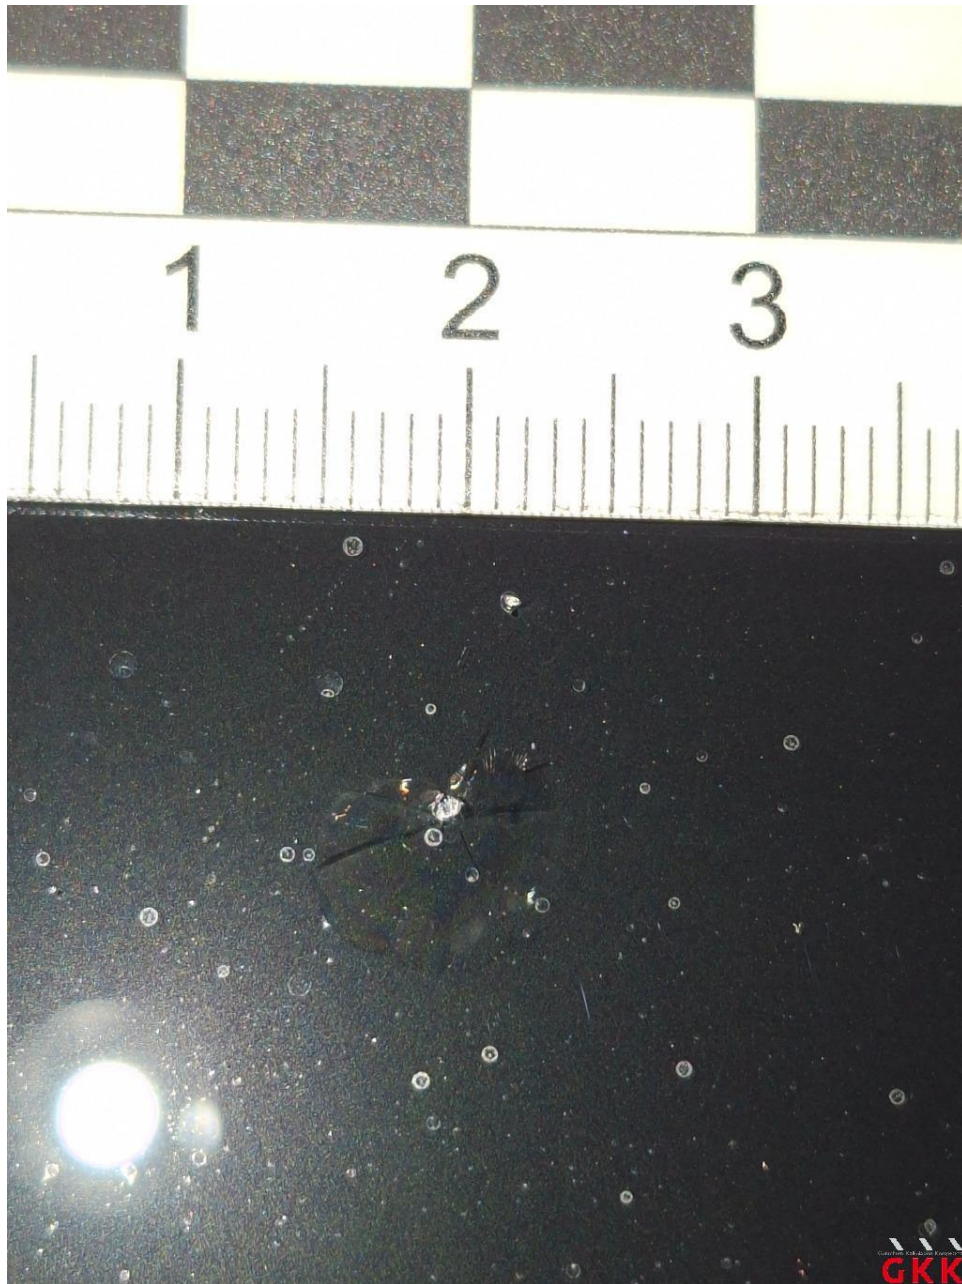
| Wertbeeinflussende Faktoren | | |
|---|---|---|
| Frontscheibe, beschädigt, ersetzen (Bild 18, Bild 19, Bild 20) | 1079,97 € | 1079,97 € |

Bild 18 Frontscheibe, beschädigt, ersetzen

Bild 19      Frontscheibe, beschädigt, ersetzen

Bild 20 Frontscheibe, beschädigt, ersetzen

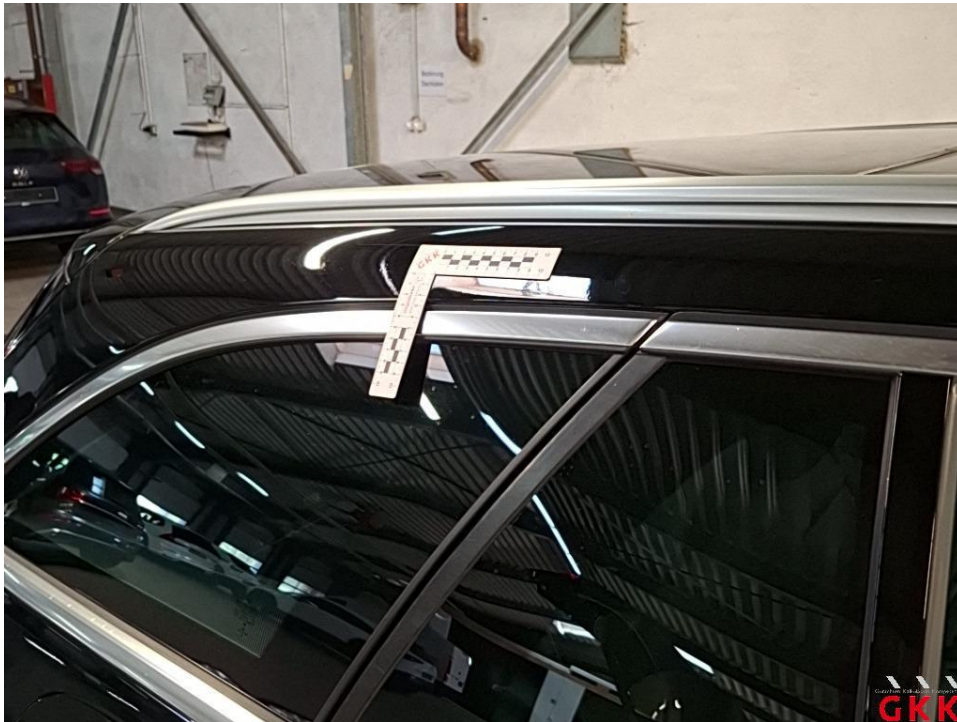
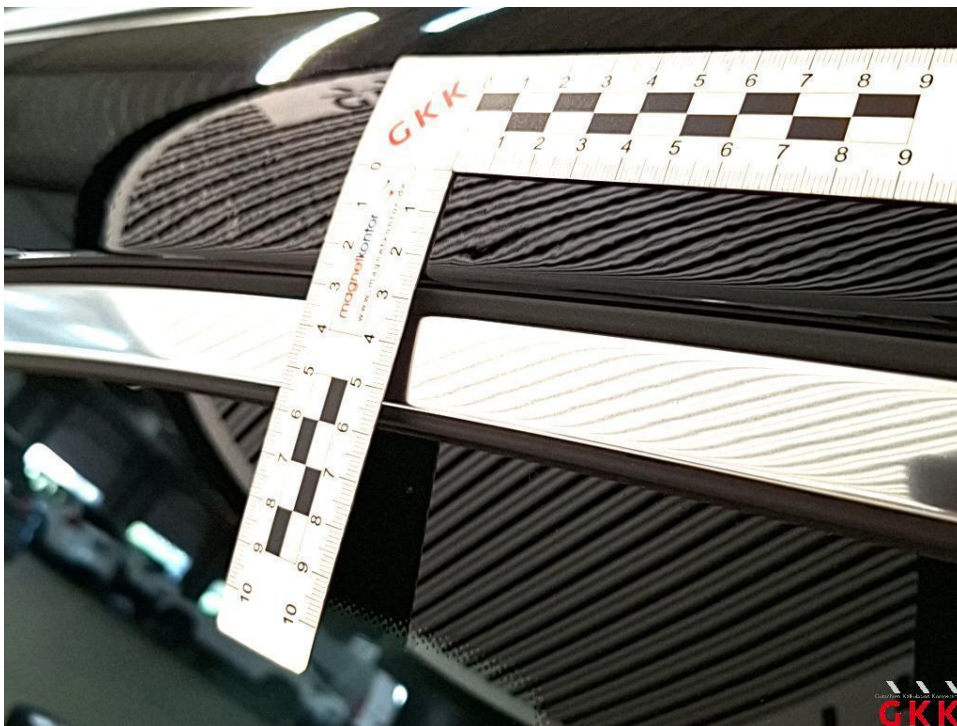
| Wertbeeinflussende Faktoren | | |
|---|---|---|
| Dach Holm rechts, beschädigt, Smartrepair (Bild 21, Bild 22) | 80,00 € | 80,00 € |

Bild 21 Dach, Holm rechts, beschädigt, Smartrepair

Bild 22 Dach, Holm rechts, beschädigt, Smartrepair

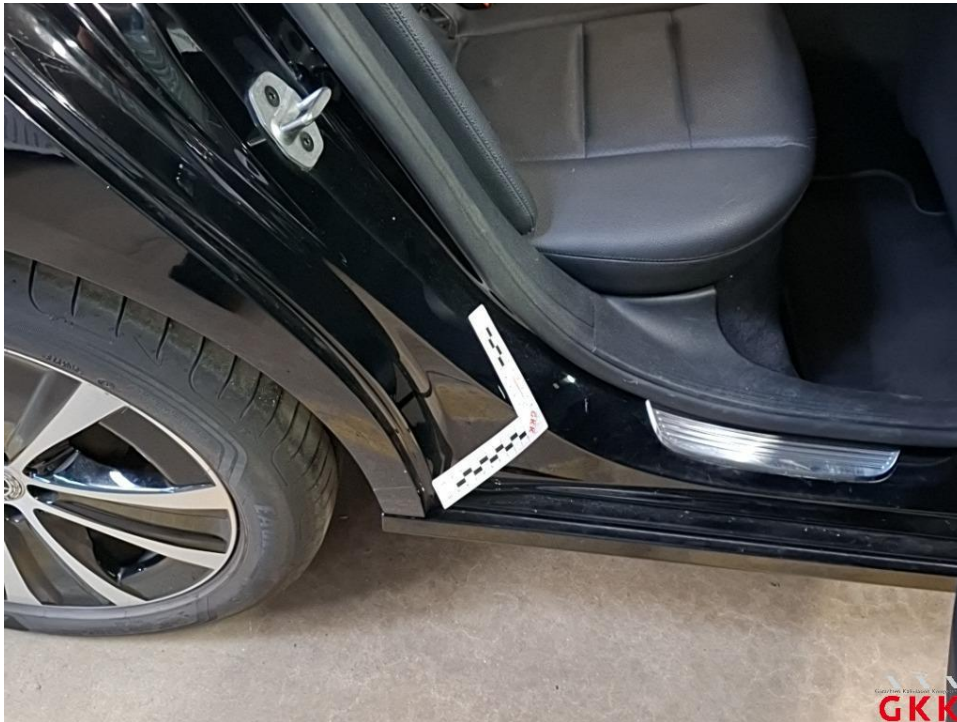
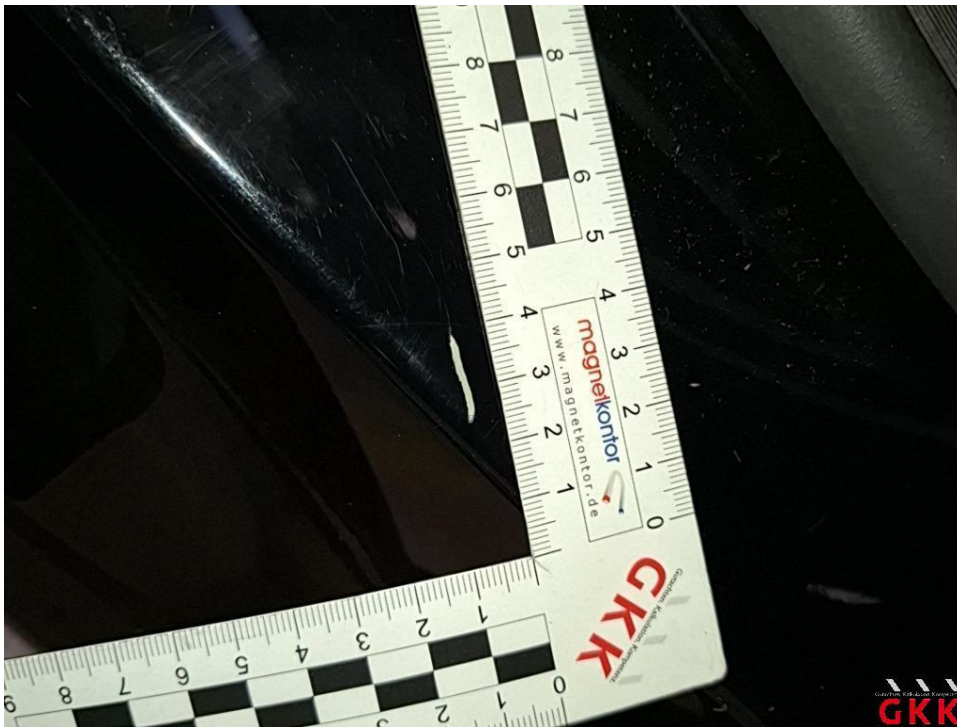
| Wertbeeinflussende Faktoren | | |
|---|---|---|
| Tür hinten rechts Einstieg, verkratzt, Smartrepair (Bild 23, Bild 24) | 80,00 € | 80,00 € |

Bild 23 Tür hinten rechts, Einstieg, verkratzt, Smartrepair

Bild 24 Tür hinten rechts, Einstieg, verkratzt, Smartrepair

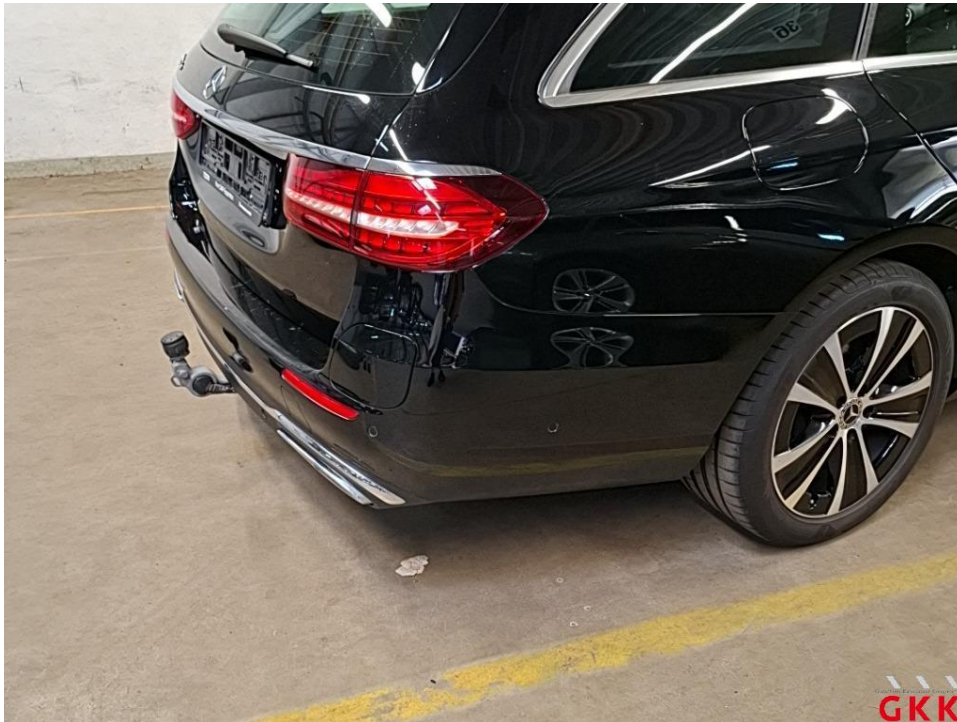
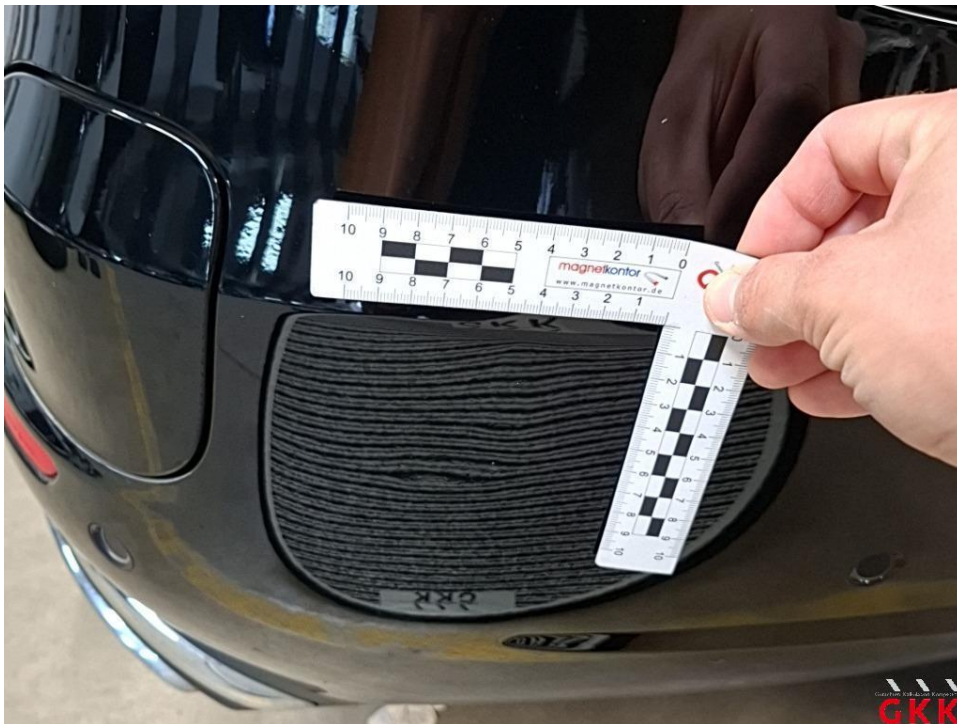
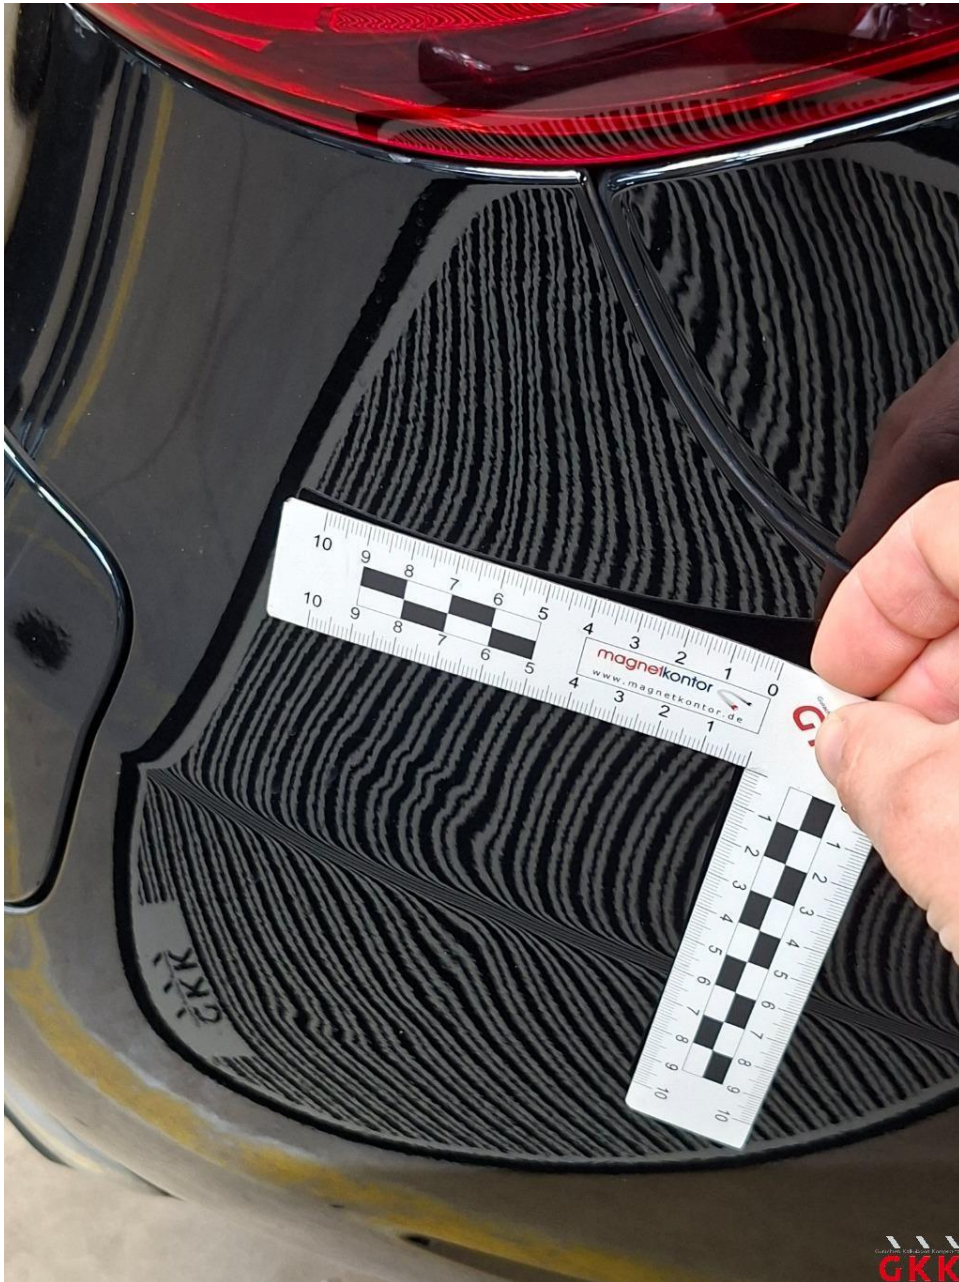
| Wertbeeinflussende Faktoren | | |
|---|---|---|
| Stoßfänger hinten Verkleidung -lackiert-, beschädigt, instand setzen - lackieren (Bild 25, Bild 26, Bild 27) | 1046,25 € | 558,55 € |

Bild 25 Stoßfänger hinten, Verkleidung -lackiert-, beschädigt, instand setzen - lackieren

Bild 26 Stoßfänger hinten, Verkleidung -lackiert-, beschädigt, instand setzen - lackieren

Bild 27 Stoßfänger hinten, Verkleidung -lackiert-, beschädigt, instand setzen - lackieren

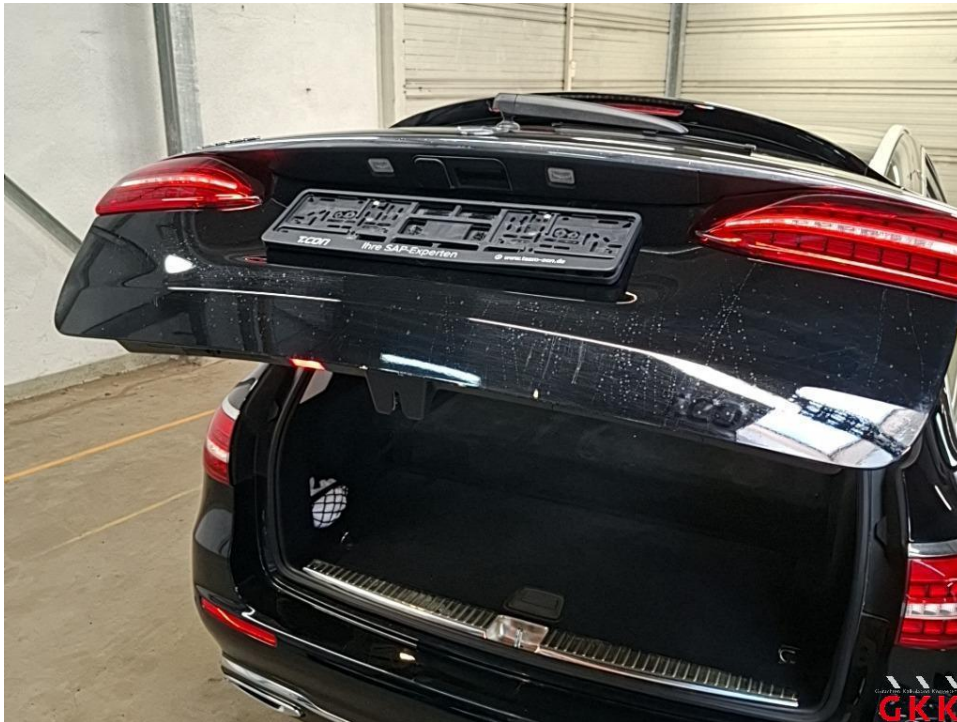
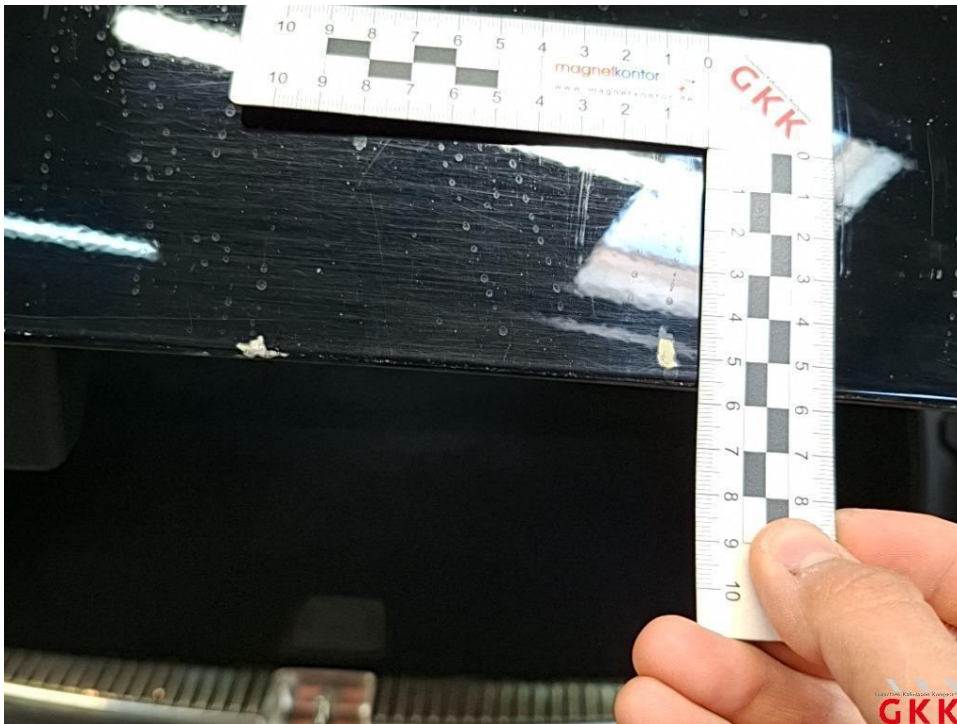
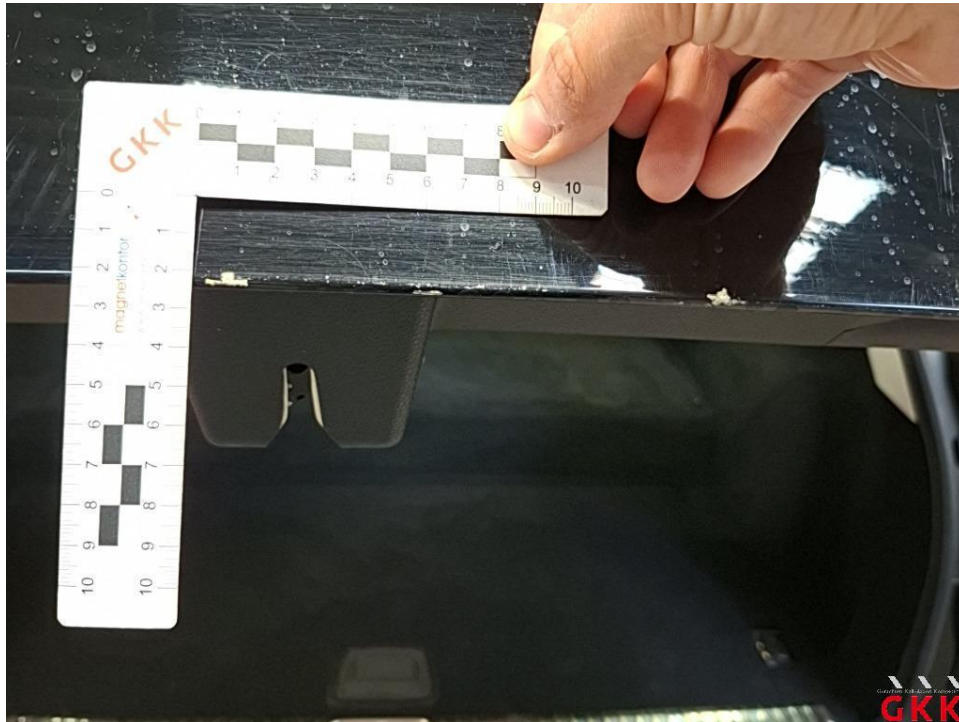
| Wertbeeinflussende Faktoren | | |
|---|---|---|
| Heckklappe, verkratzt, lackieren (Bild 28, Bild 29, Bild 30) | 816,98 € | 367,64 € |

Bild 28 Heckklappe, verkratzt, lackieren

Bild 29 Heckklappe, verkratzt, lackieren

Bild 30 Heckklappe, verkratzt, lackieren

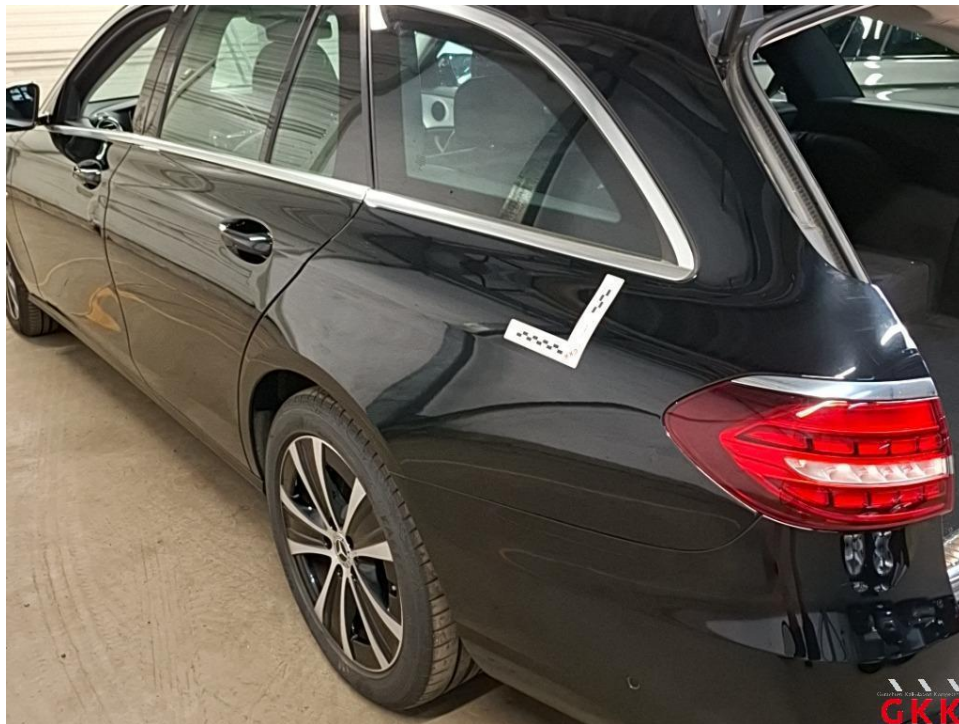
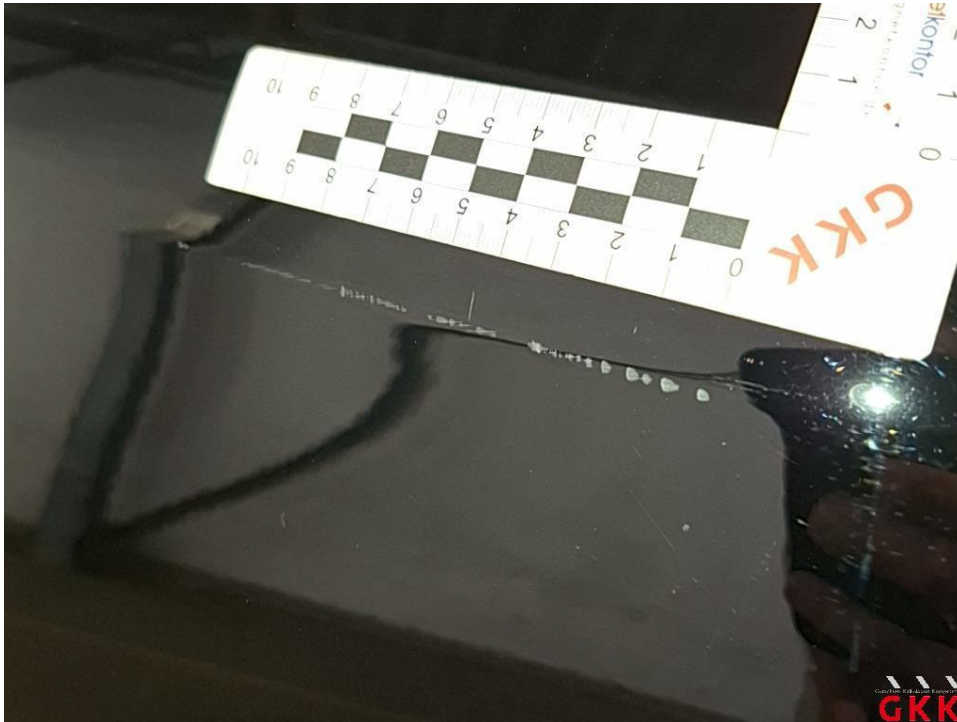
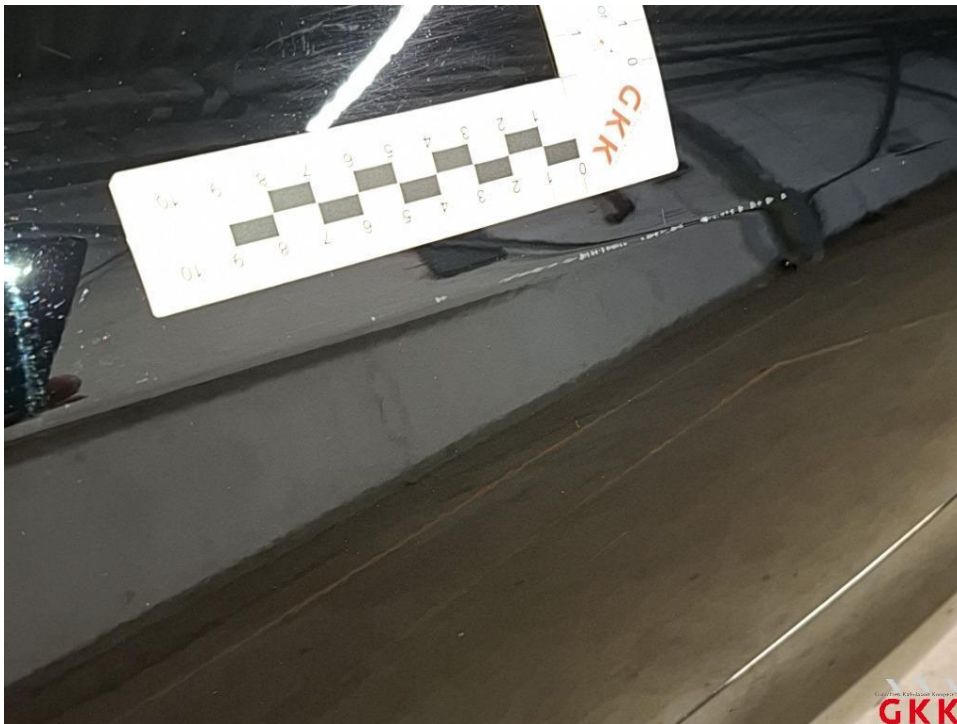
| Wertbeeinflussende Faktoren | | |
|---|---|---|
| Seitenwand links, verkratzt, lackieren (Bild 31, Bild 32, Bild 33) | 981,53 € | 441,69 € |

Bild 31 Seitenwand links, verkratzt, lackieren

Bild 32 Seitenwand links, verkratzt, lackieren

Bild 33 Seitenwand links, verkratzt, lackieren

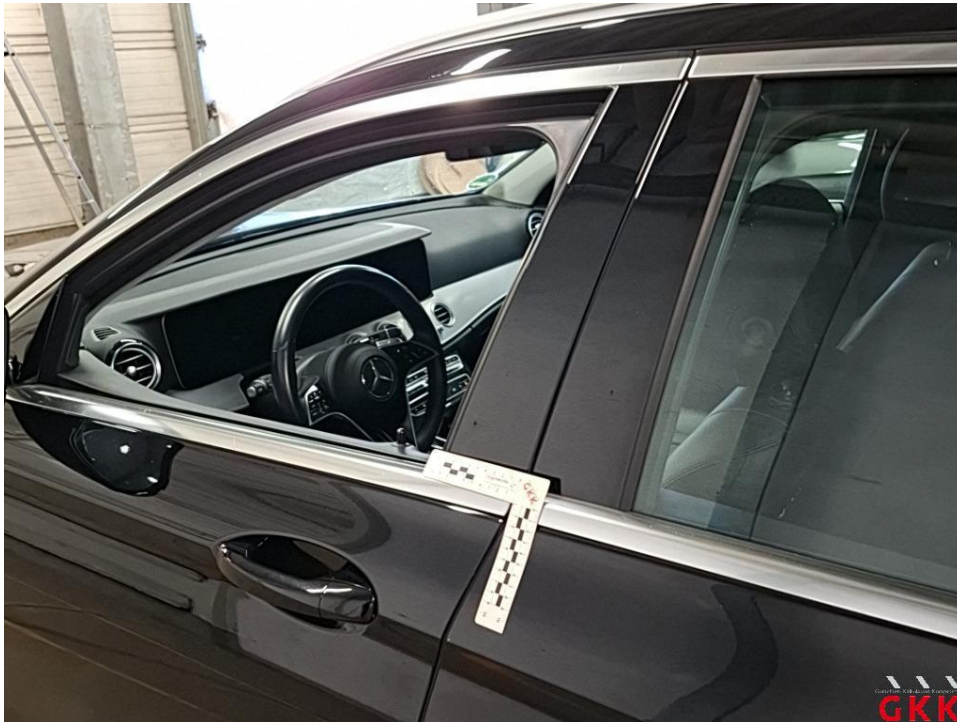
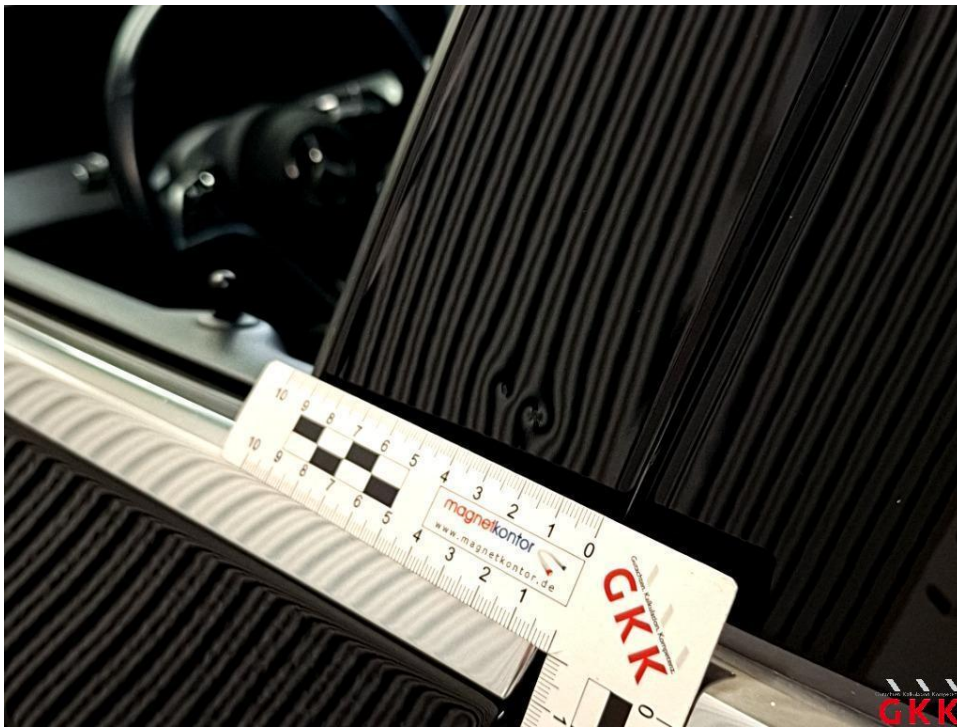
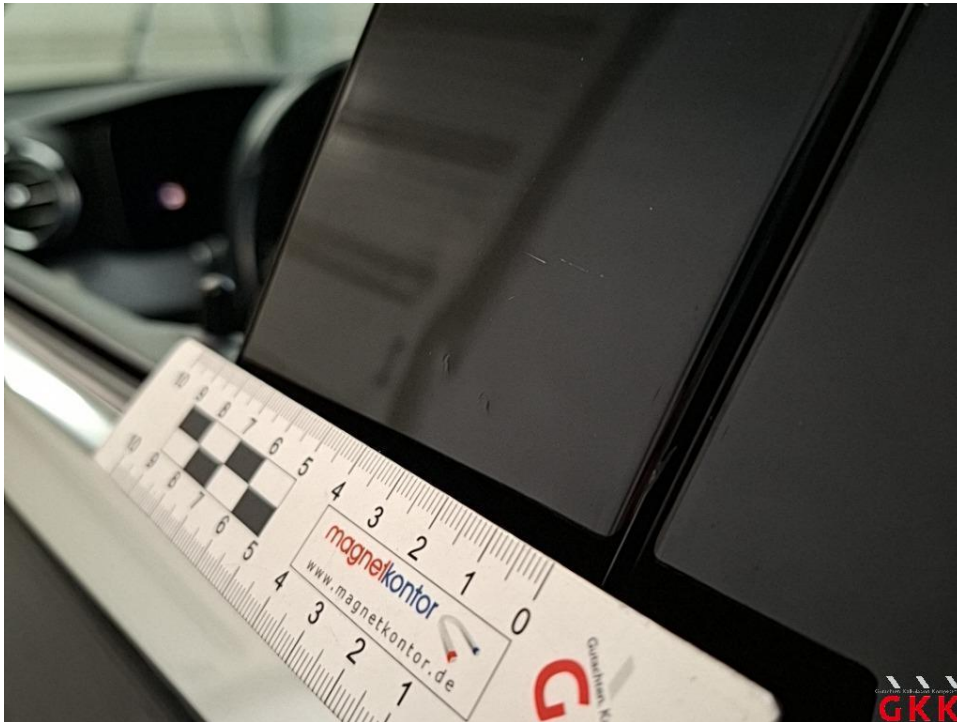
| Wertbeeinflussende Faktoren | | |
|---|---|---|
| Tür vorne links Blende -Fensterrahmen-, beschädigt, ersetzen (Bild 34, Bild 35, Bild 36) | 169,32 € | 76,19 € |

Bild 34 Tür vorne links, Blende -Fensterrahmen-, beschädigt, ersetzen

Bild 35 Tür vorne links, Blende -Fensterrahmen-, beschädigt, ersetzen

Bild 36 Tür vorne links, Blende -Fensterrahmen-, beschädigt, ersetzen

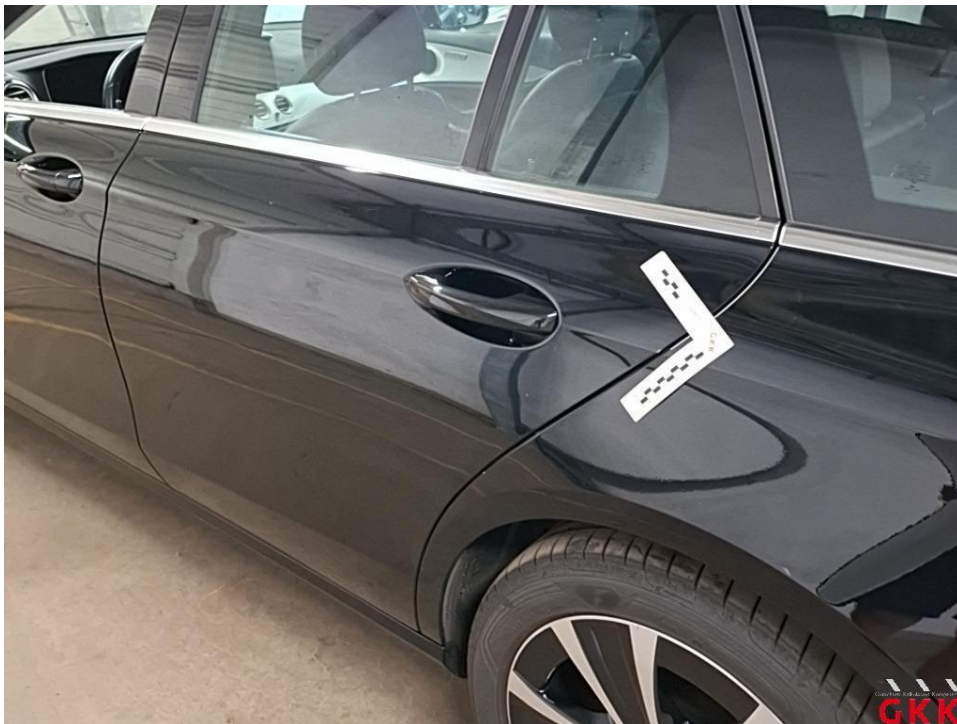
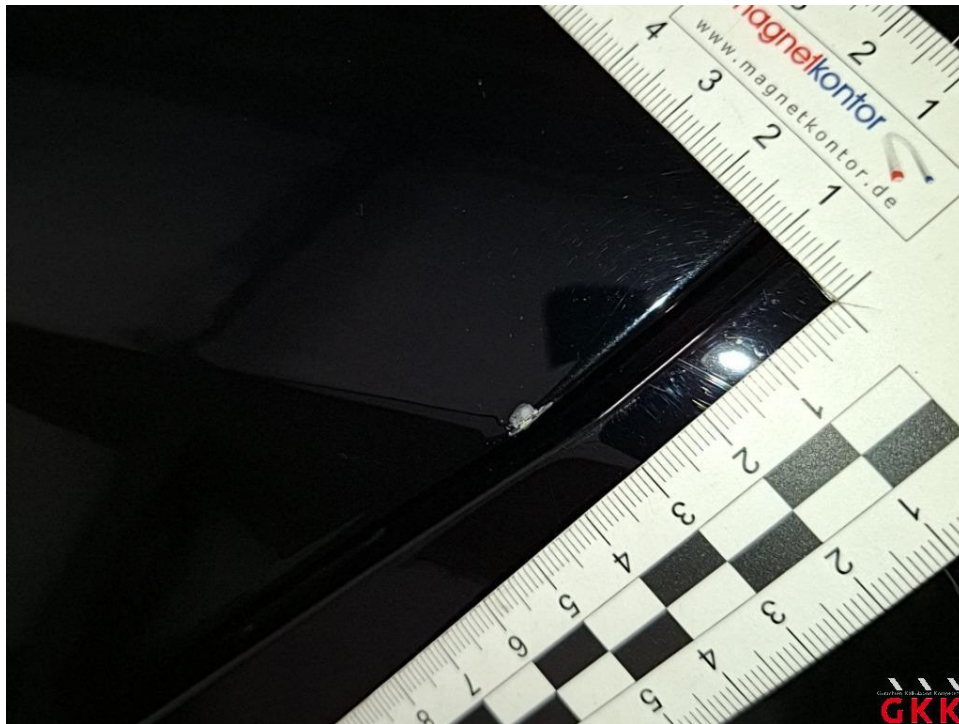
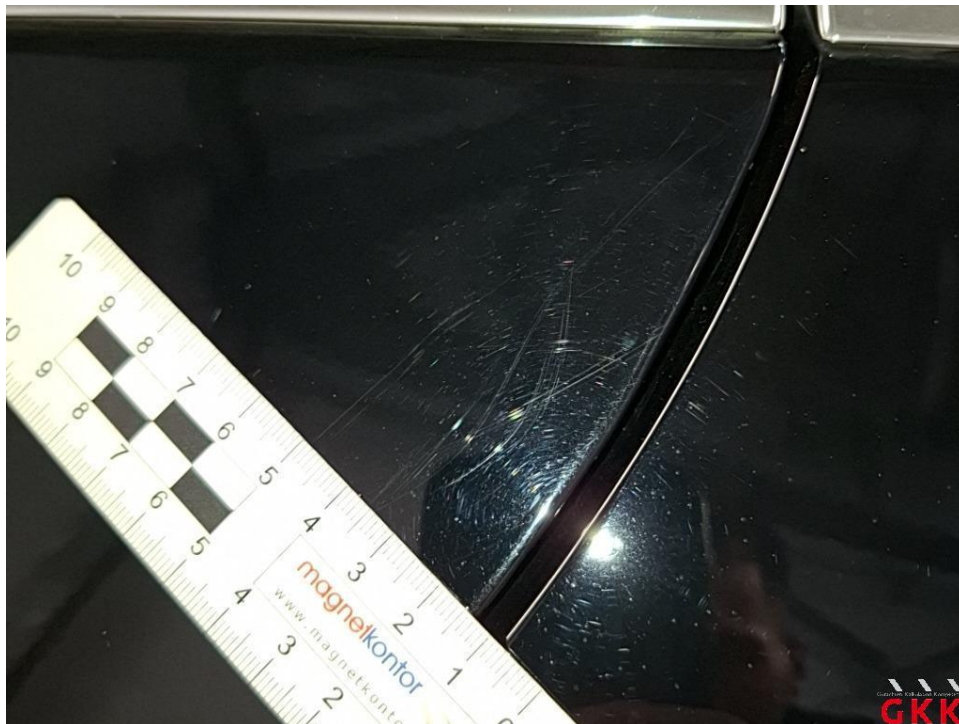
| Wertbeeinflussende Faktoren | | |
|---|---|---|
| Tür hinten links, verkratzt, Smartrepair (Bild 37, Bild 38, Bild 39) | 25,00 € | 25,00 € |

Bild 37 Tür hinten links, verkratzt, Smartrepair

Bild 38 Tür hinten links, verkratzt, Smartrepair

Bild 39 Tür hinten links, verkratzt, Smartrepair

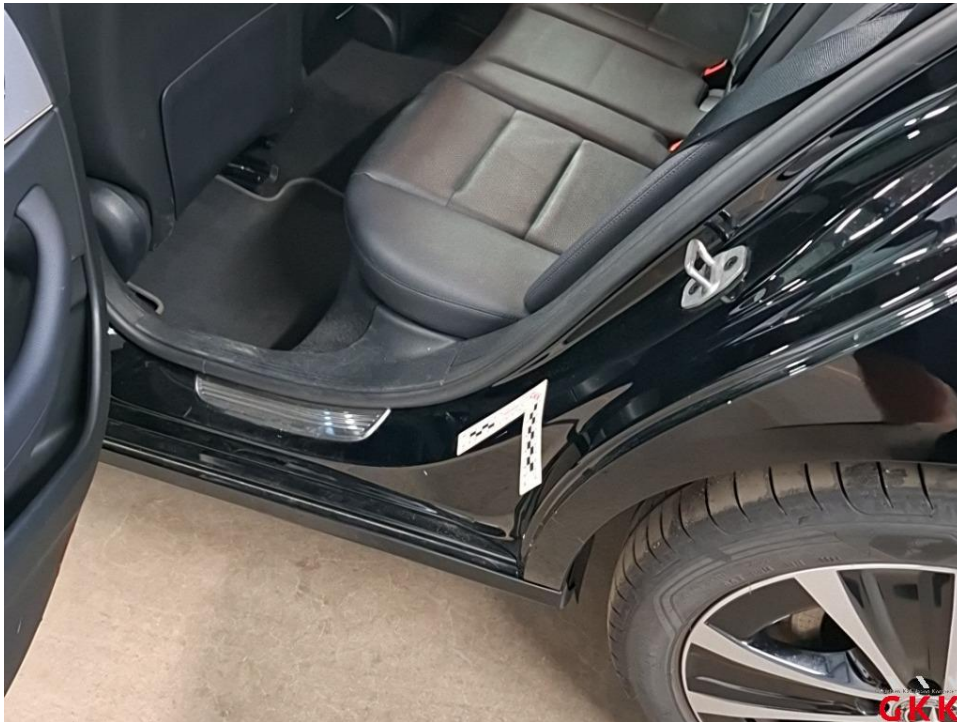
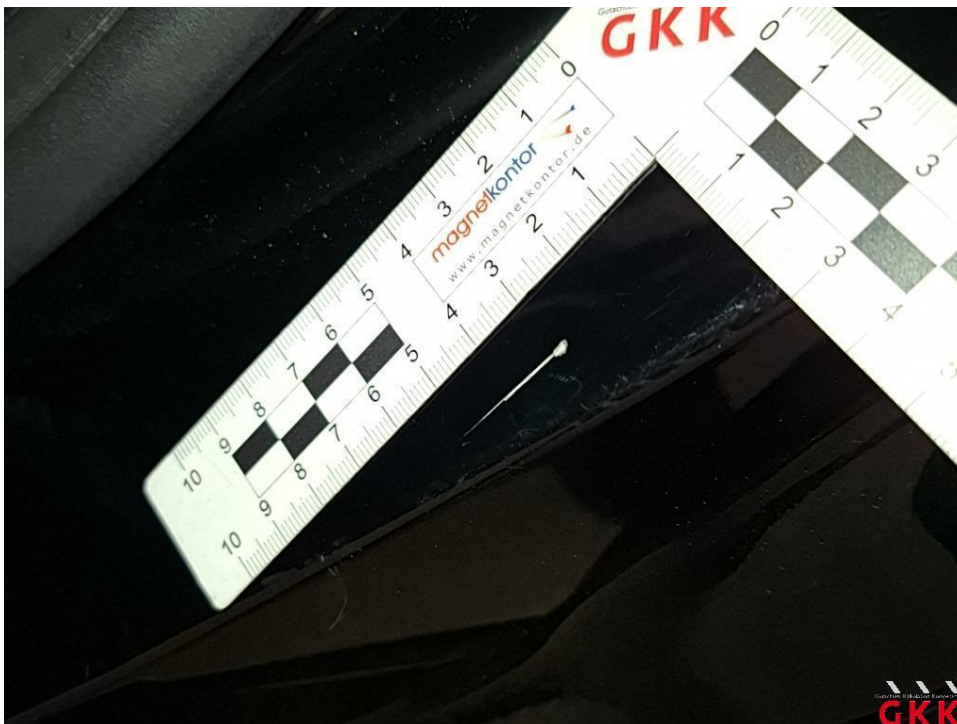
| Wertbeeinflussende Faktoren | | |
|---|---|---|
| Tür hinten links Einstieg, verkratzt, Smartrepair (Bild 40, Bild 41) | 80,00 € | 80,00 € |

Bild 40 Tür hinten links, Einstieg, verkratzt, Smartrepair

Bild 41 Tür hinten links, Einstieg, verkratzt, Smartrepair
