LVV Nr 6126888  
Hersteller Cupra  
Model León  
Variante DE - Kb5 2.0 TSI EU6d, VZ OPF, 2021 - 2024 2.0 TSI VZ  
Listenpreis 41.915,97  
VIN VSSZZZKL3RR072116  
Erstzulassungsdatum 1.5.2024  
Kennzeichen M T1297

# Zustandsbericht / Minderwertgutachten

Mobility Concept GmbH, Grünwalder Weg 34, 82041 Oberhaching  
24.06.2026

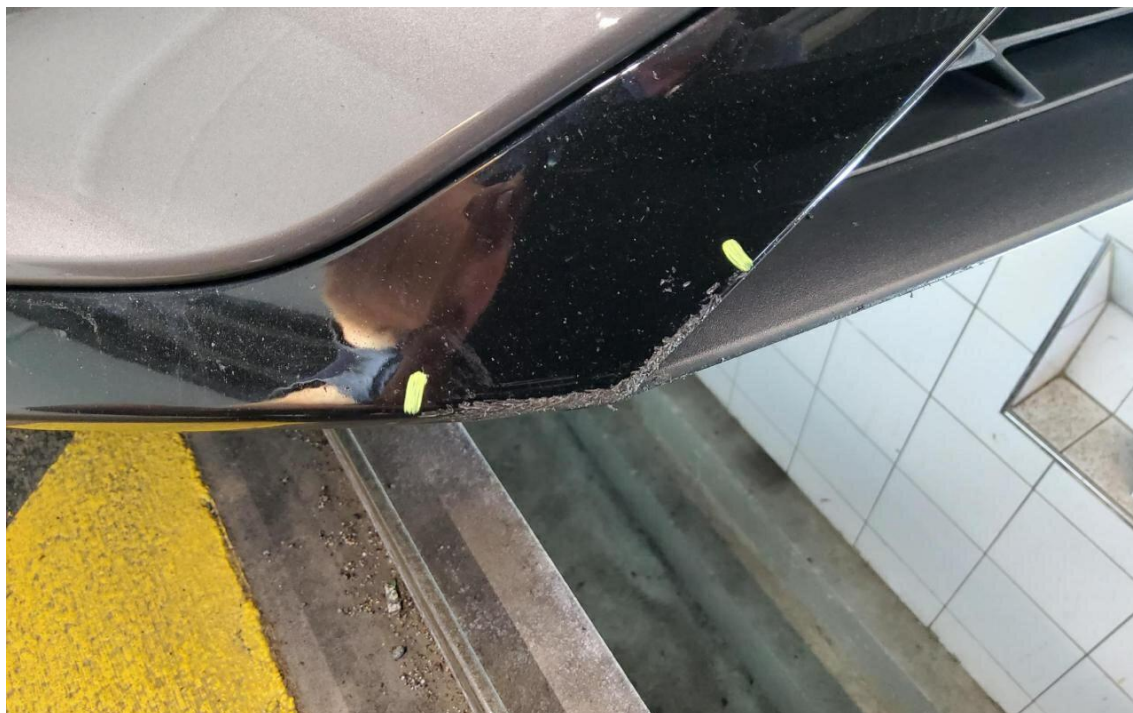
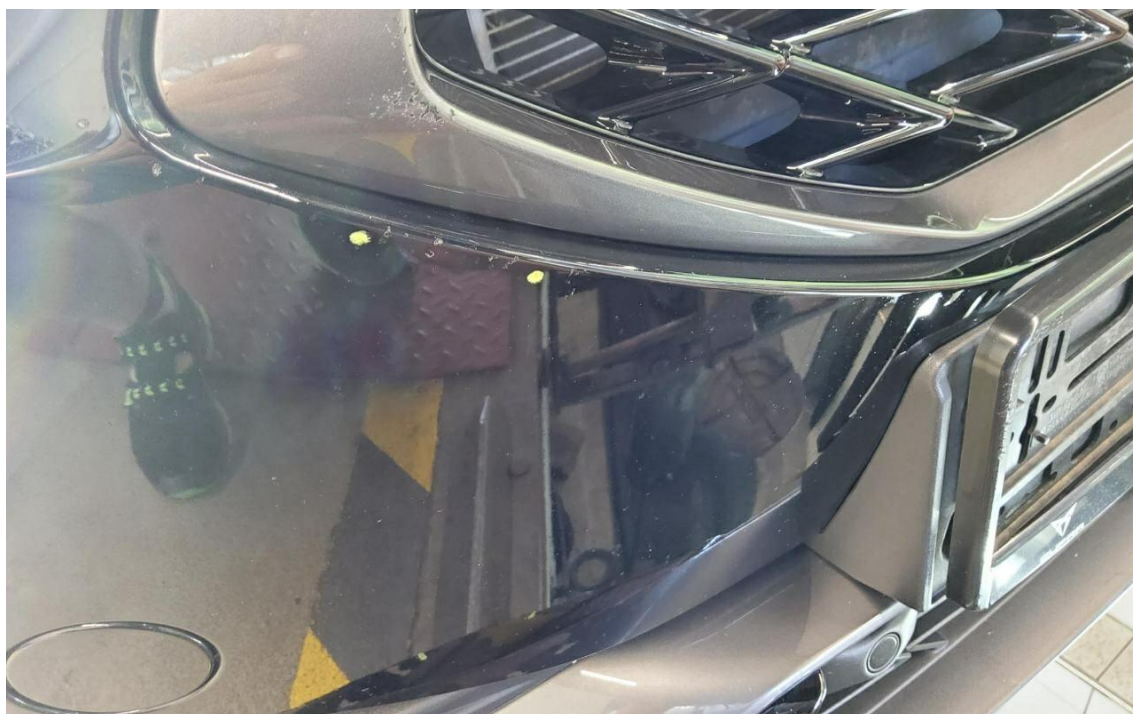
Bild 13 : Stoßfänger vorne Lackierung, zerkratzt, lackieren mit Lackaufbau

Bild 14 : Stoßfänger vorne Lackierung, zerkratzt, lackieren mit Lackaufbau

1. Kühlergrill Lackierung zerkratzt, smart repair (Bild 15)
2. Stossfänger vorne, Spoiler zerkratzt, erneuern (Bild 16)
3. Leichtmetallfelge vorne links (Glanzgedreht) Felgenhorn verschrammt (mit Materialabtrag), erneuern (Bild 20, 21)
4. Leichtmetallfelge hinten links (Glanzgedreht) zerkratzt, smart repair (Bild 22, 23)
5. Leichtmetallfelge hinten rechts (Glanzgedreht) zerkratzt, smart repair (Bild 24)
6. Stoßfänger hinten Lackierung zerkratzt, smart repair
7. Stoßfänger vorne Lackierung, zerkratzt, lackieren mit Lackaufbau (Bild 13, 14)

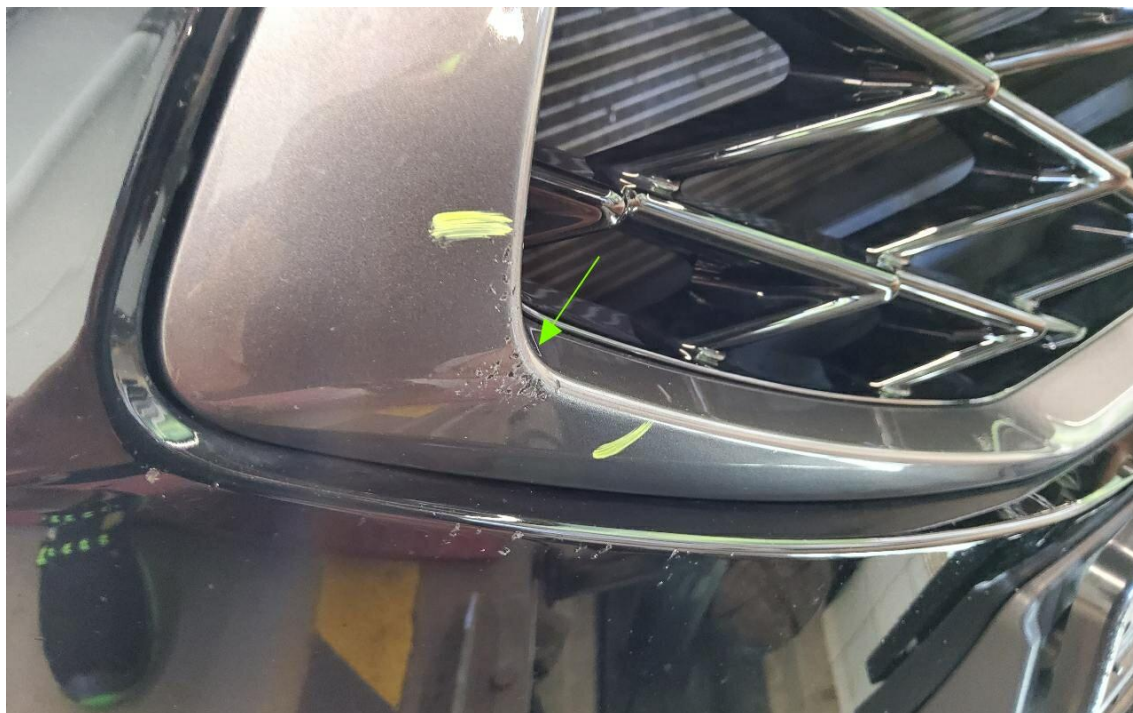
Bild 15 : Kühlergrill Lackierung zerkratzt

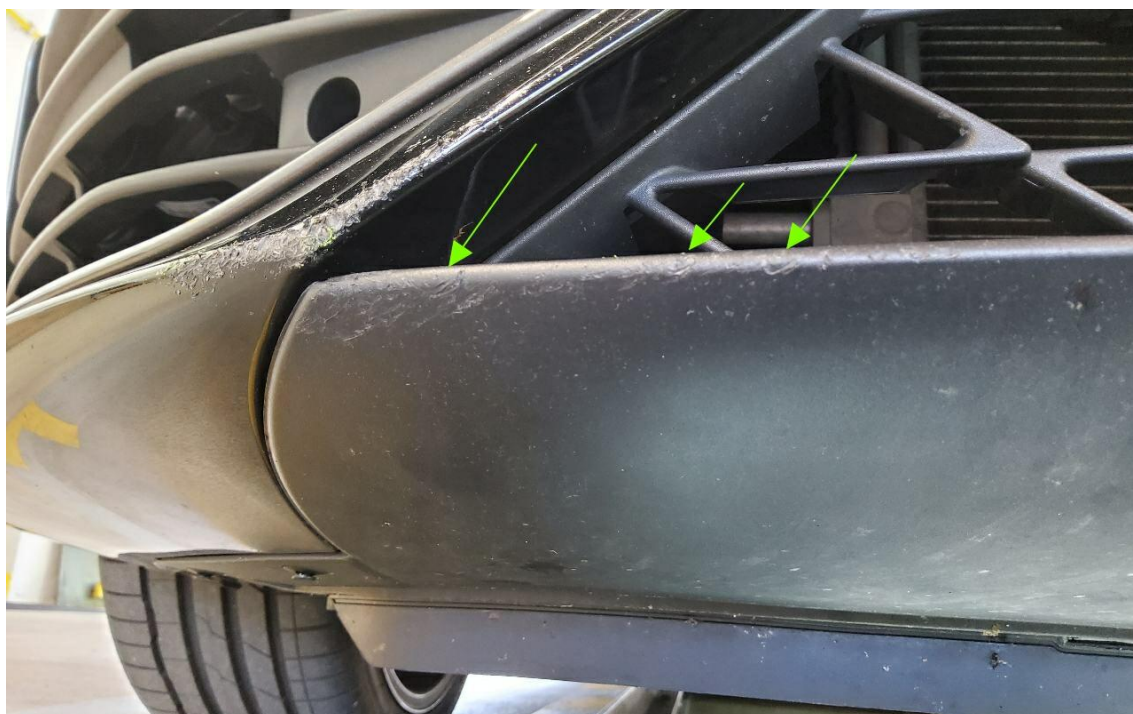
Bild 16 : Stossfänger vorne, Spoiler zerkratzt

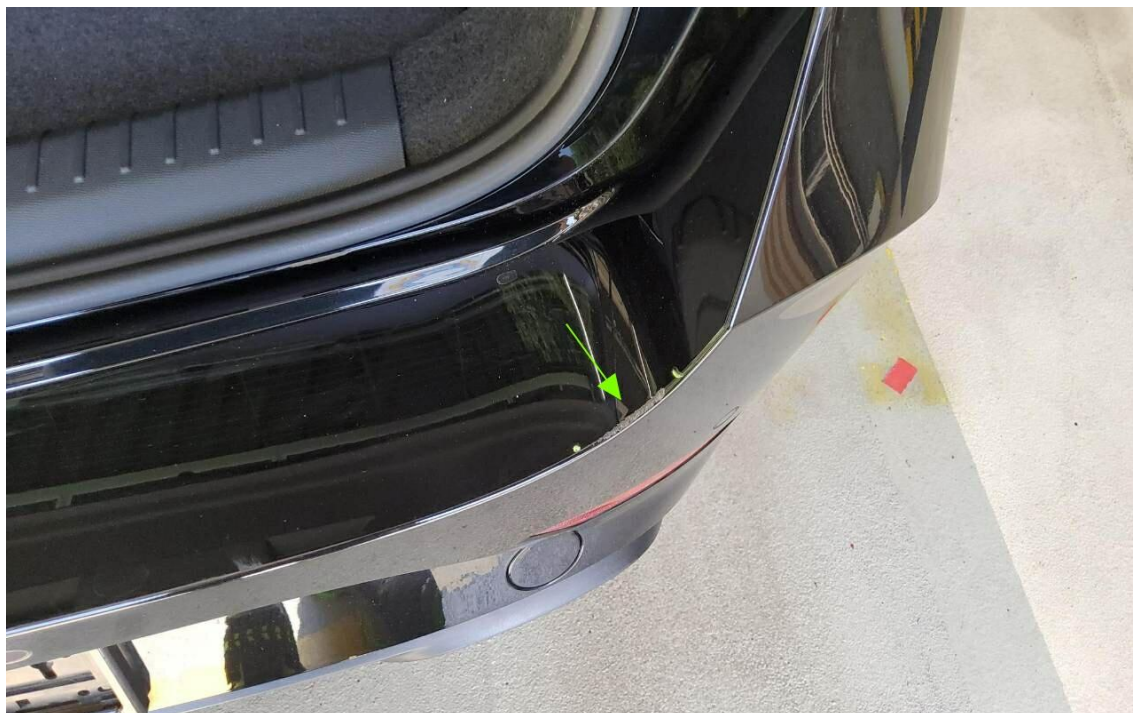
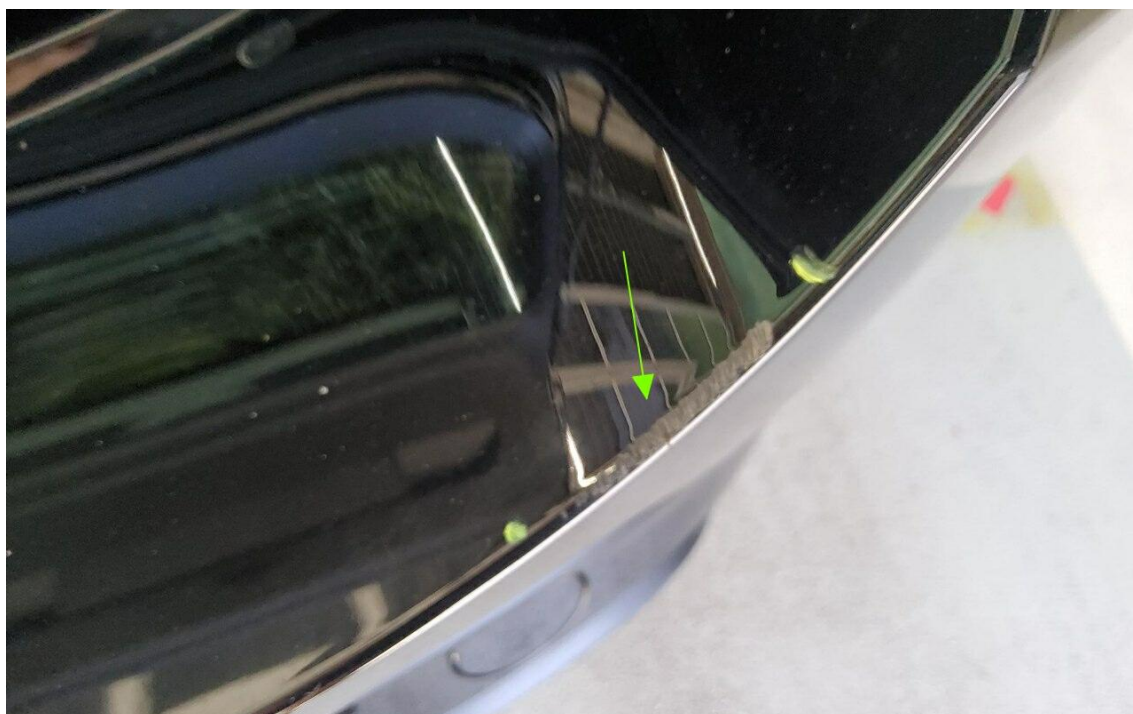
Bild 17 : Stoßfänger hinten Lackierung, zerkratzt, smart repair

Bild 18 : Stoßfänger hinten Lackierung, zerkratzt, smart repair

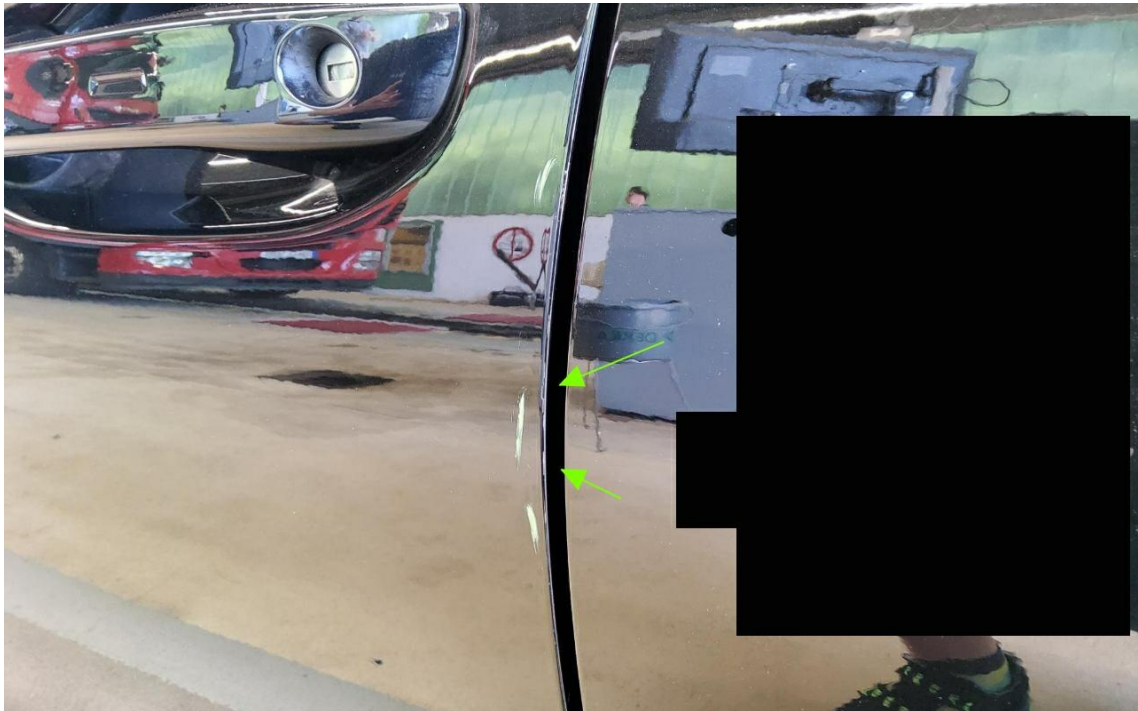
Bild 19 : Tür vorne links Türkante, Lackabplatzer, Gebrauchsspur

Tür vorne links Türkante, Lackabplatzer,  
Gebrauchsspur (Bild 19)

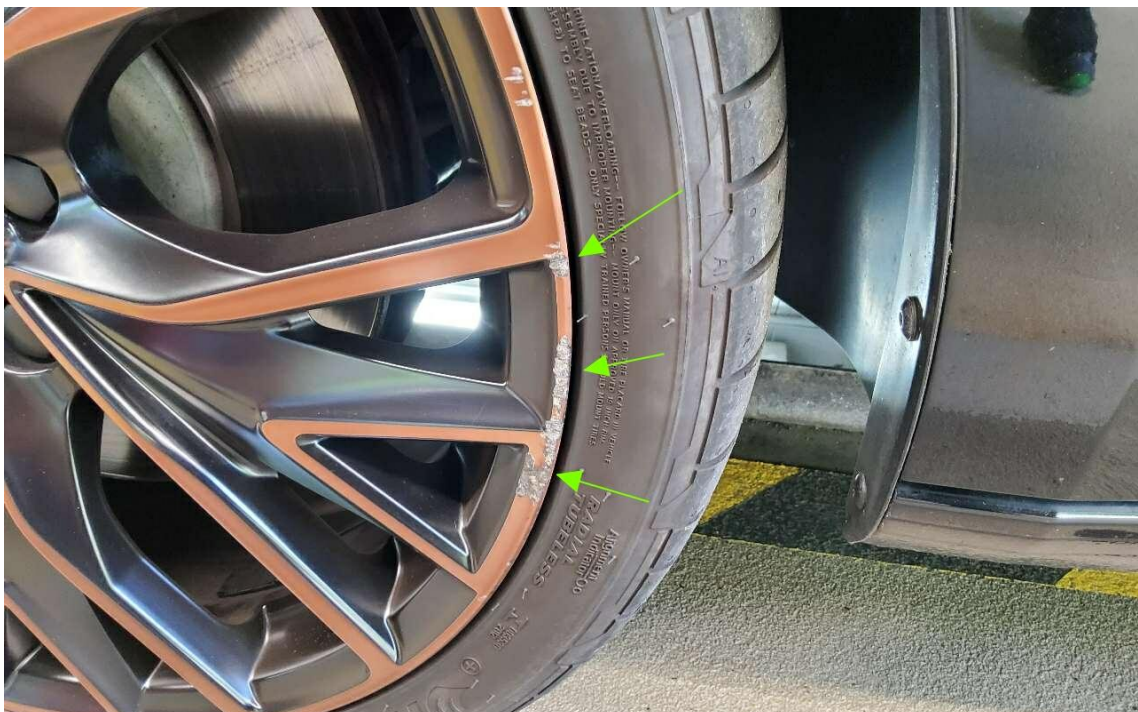
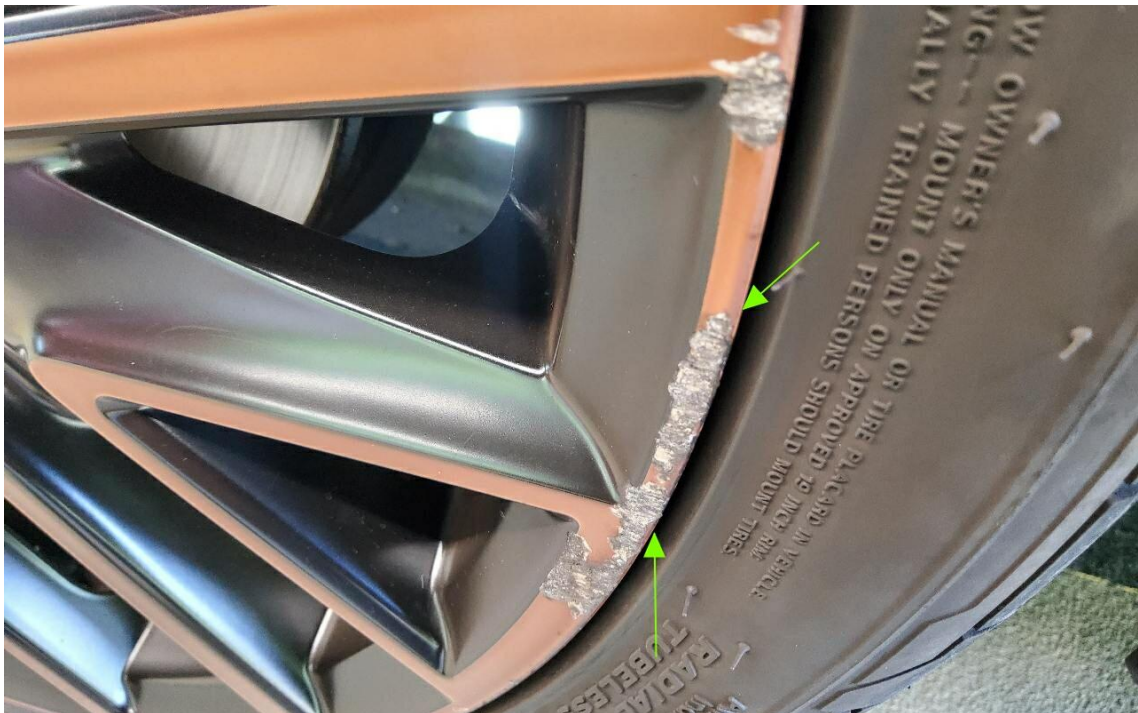
Bild 20 : Leichtmetallfelge vorne links Felgenhorn verschrammt (mit Materialabtrag)

Bild 21 : Leichtmetallfelge vorne links Felgenhorn verschrammt (mit Materialabtrag)

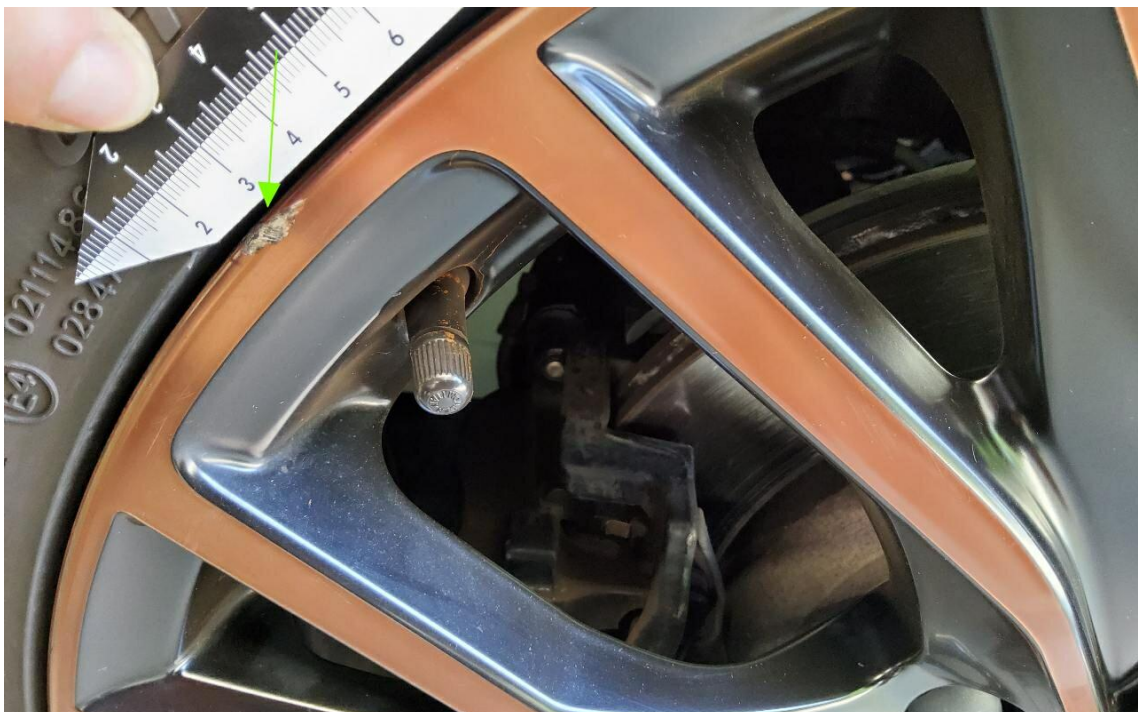
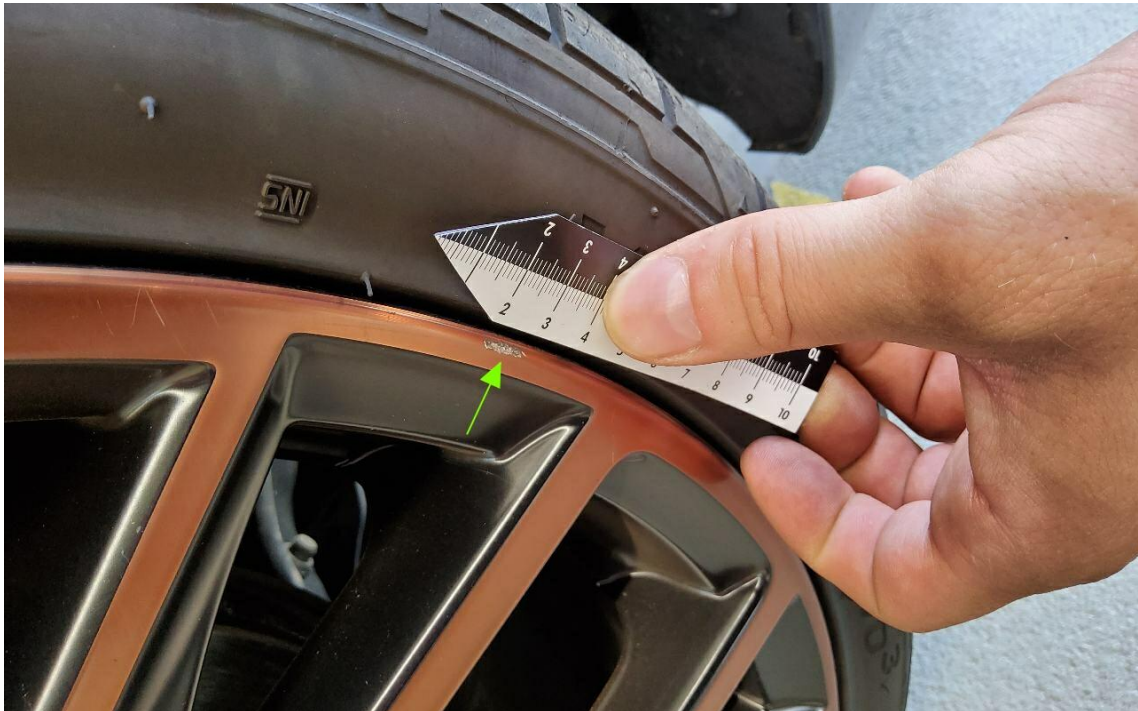
Bild 22 : Leichtmetallfelge hinten links zerkratzt

Bild 23 : Leichtmetallfelge hinten links zerkratzt

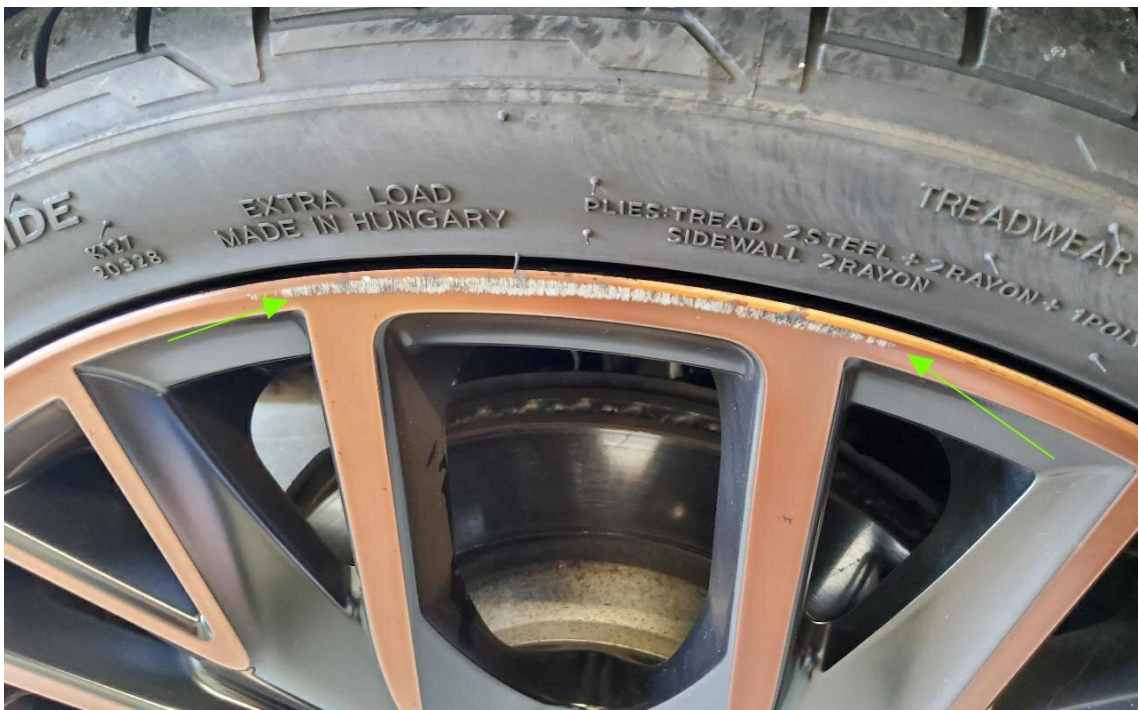
Bild 24 : Leichtmetallfelge hinten rechts zerkratzt
