## Zustandsbericht

| Berichtsnummer : | 0000000926135-DE968 | | |

#### Hyundai Ioniq 5 (05.2021->) Basis Elektro

| Fahrzeug-Ident.-Nr.: | KMHKM81BFPU194712 | Laufleistung abgelesen: | 27066 km |

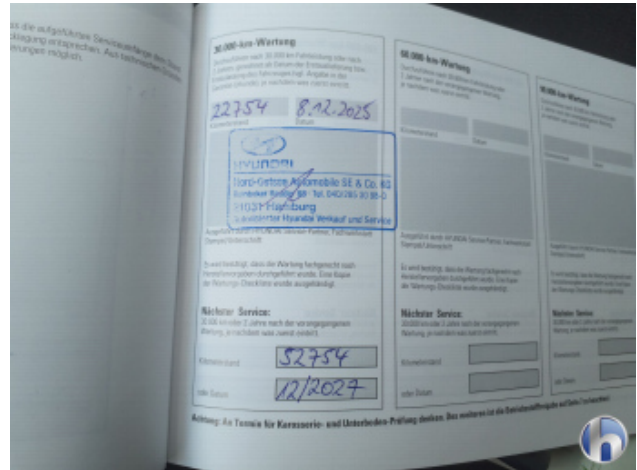
Serviceheft/Nachweis

| <b>Hinweis:</b> | *Serviceintervall nach Herstellervorgaben überzogen (24 Monate / 30.000 km) Kostenerweiterung durch fehlenden oder überzogenen Service / Verlust der Herstellergarantie möglich. |

| | Bauteil | Schaden | Rep.-Art |
|---|---|---|---|
| 2. | Wartung über 5 Monate überzogen.<br>Kostenerweiterung durch Verlust der Herstellergarantie möglich. | Nicht Gepflegt | |

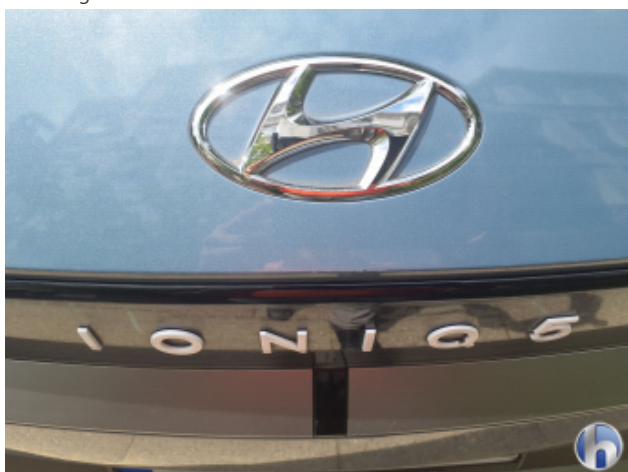
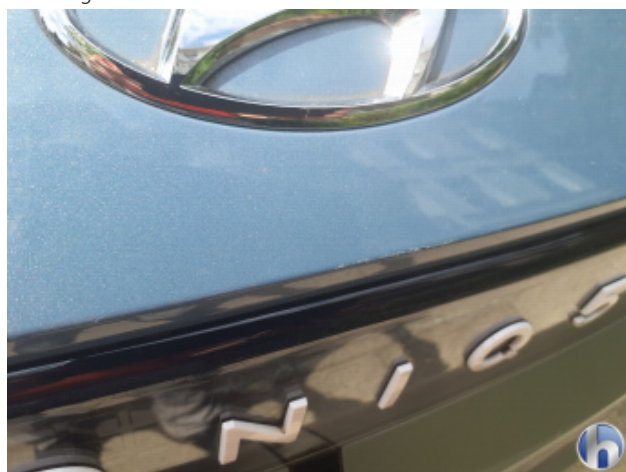
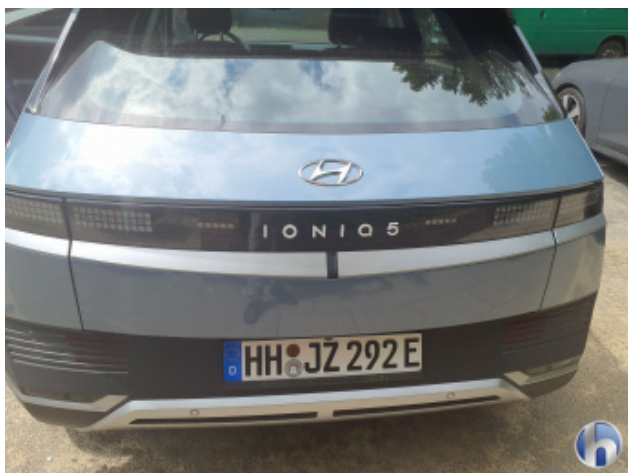
| | Bauteil | Schaden | Rep.-Art |
|---|---|---|---|
| 1. | Heckklappe | Lackabplatzer | Smart Repair |

1. Heckklappe  
Lackabplatzer - Smart Repair

1. Heckklappe  
**Lackabplatzer - Smart Repair**
