**Auftrags-Nr:** 1002408854  
**Besichtigt am:** 20.04.2026 12:41  
**Berichts-Nr:** 10529587  
**FIN:** TMBJJ8NX7TY019785

# Zustandsbericht

- Protokoll der Fahrzeugbewertung -

Berichts-Nr: 10529587  
vom: 30.04.2026

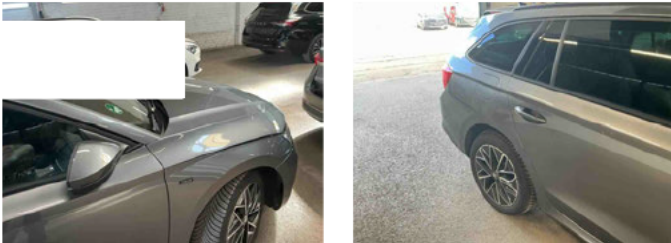
| Nr | Bauteil | Schadensbeschreibung | Reparaturempfehlung |
|---|---|---|---|
| 1 | Karosserie | Kratzer | Polieren |

#### 1 - Karosserie - Kratzer - Polieren

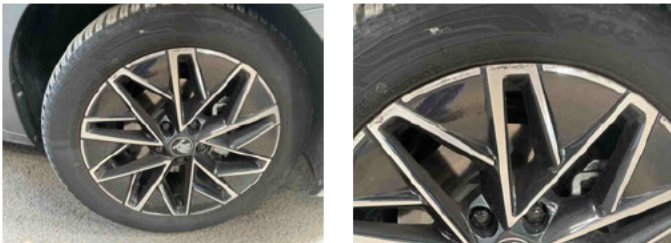
| Nr | Bauteil | Schadensbeschreibung | Reparaturempfehlung |
|---|---|---|---|
| 3 | Alufelge glanzgedreht vorne rechts | Kratzer | Optische Wertminderung |

#### 3 - Alufelge glanzgedreht vorne rechts - Kratzer - Optische Wertminderung

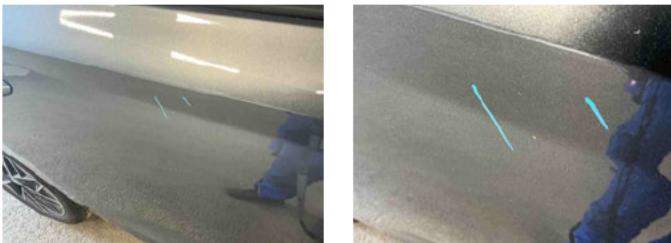
| Nr | Bauteil | Schadensbeschreibung | Reparaturempfehlung |
|---|---|---|---|
| 4 | Tür hinten rechts | Kratzer | Spotrepair |

#### 4 - Tür hinten rechts - Kratzer - Spotrepair

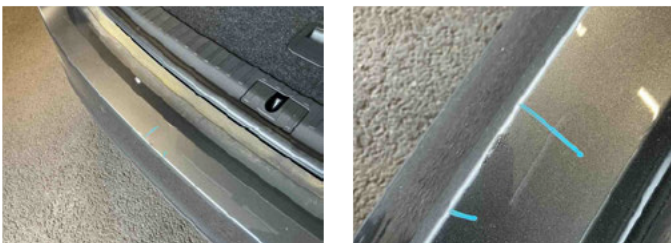
| Nr | Bauteil | Schadensbeschreibung | Reparaturempfehlung |
|---|---|---|---|
| 5 | Stoßfänger hinten | Kratzer | Smart Repair |

#### 5 - Stoßfänger hinten - Kratzer - Smart Repair
