Informazioni Veicolo

Marca:	Lynk & Co	Targa:
Cambio:		Colore esterno:	Blu
Modello:	01	N. Telaio:	L6TCX2E7XPE043480
Carburante:	Ibrido plug-in	Potenza:	
Versione:		Data di immatricolazione:	19/04/2023
Chilometraggio:	71479 km	Numero di porte:	5

Riepilogo dei danni

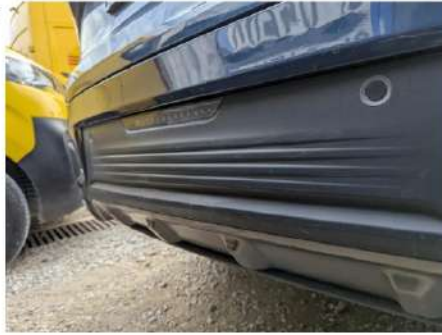
Spoiler paraurti posteriore

Graffiature
Verniciatura
Dietro/posteriore

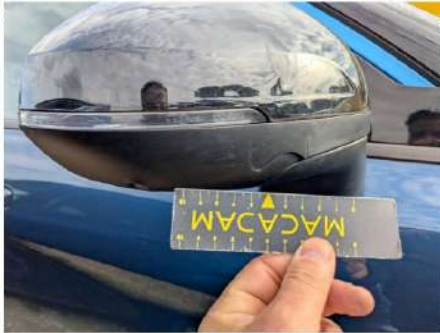
**Supporto\base retrovisore esterno dx**

Rotto
Sostituire
Destra

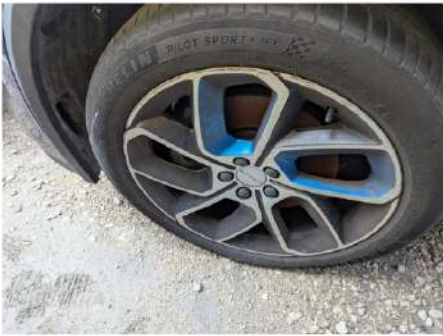
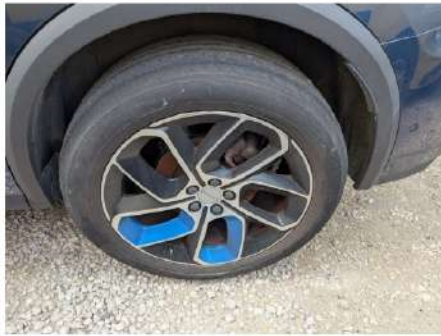
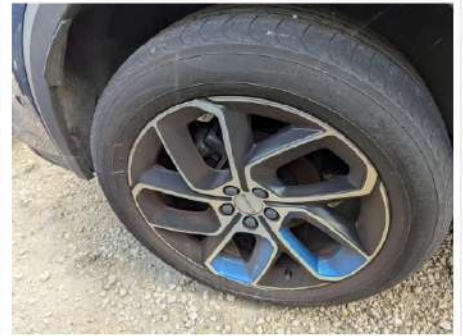
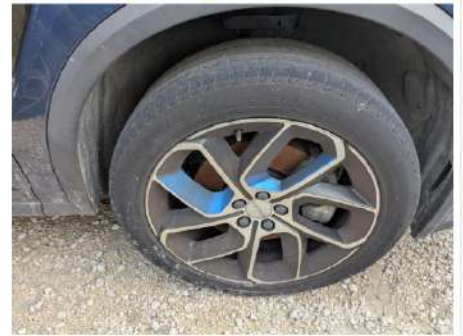
Pneumatici

Estate
In lega
235/45/20/100/W
Michelin
2,0 mm

Logoro \ usurato

Sostituire

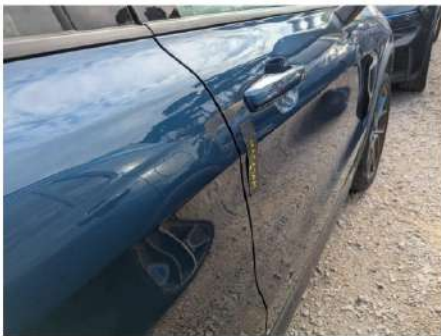
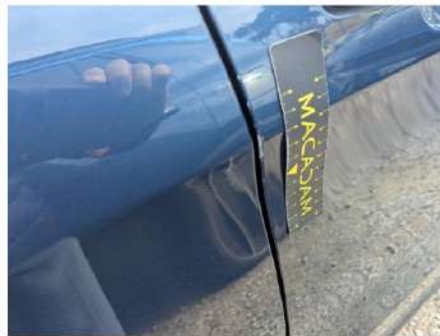
Porta ant. Dx

Graffiature

Verniciatura

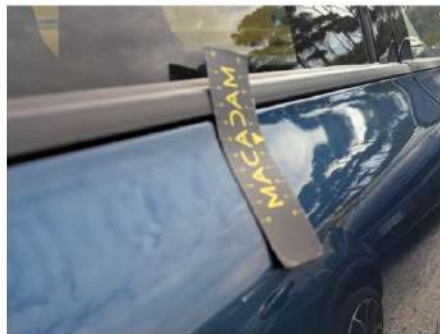
Porta post. Dx

Ammaccatura

Riparare ammaccature senza verniciatura

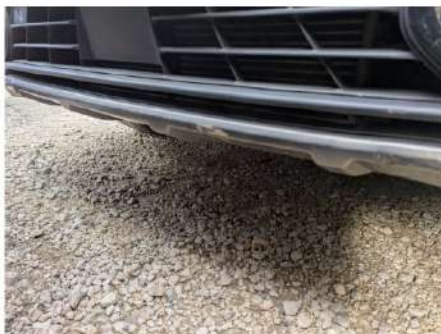
Spoiler paraurti ant.

Graffiature

Verniciatura

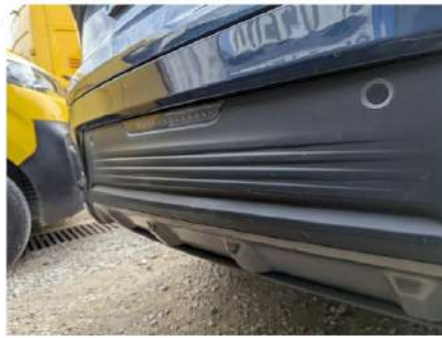
Modanatura paraurti Post.

Graffiature
Sostituire
Dietro/posteriore

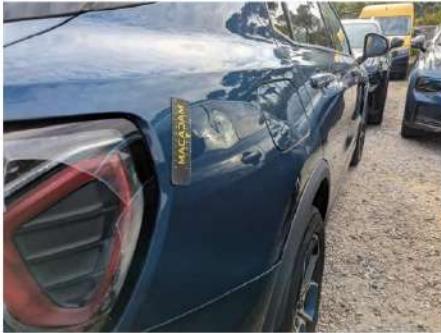
Parafango post. Dx

Ammaccatura
Riparare e dipingere
Destra

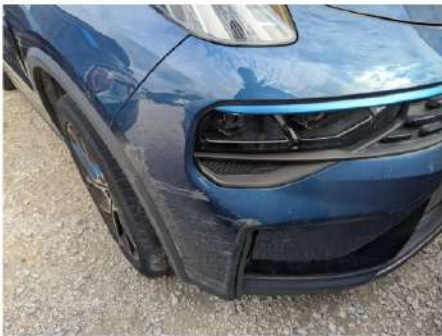
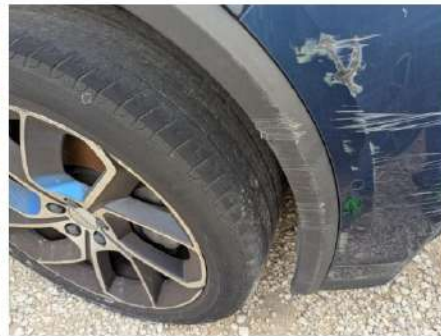
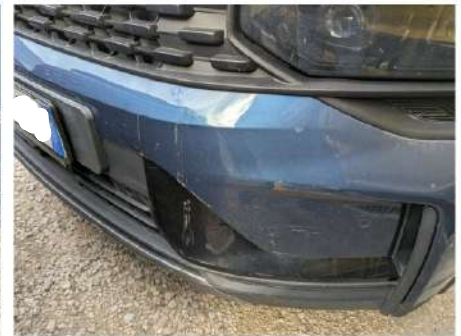
Paraurti ant.

Deformato / Forzato
Sostituire e dipingere
Davanti

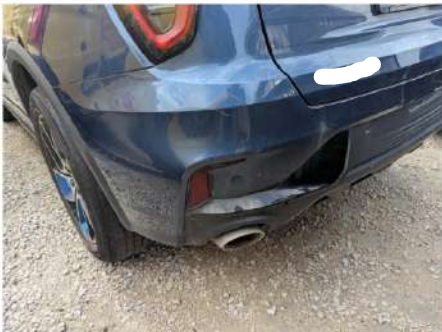
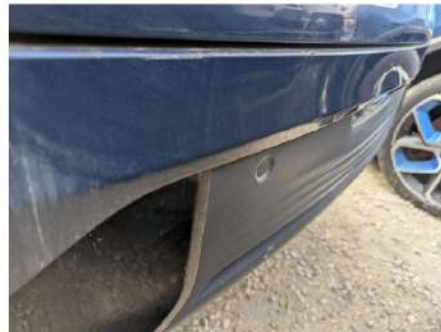
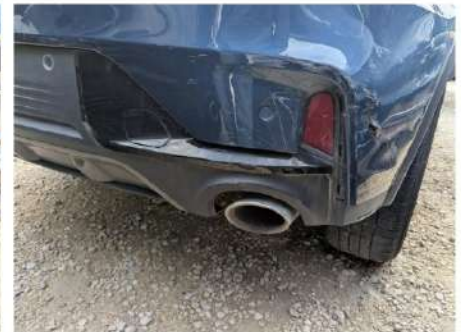
Paraurti post.

Deformato / Forzato
Sostituire e dipingere
Dietro/posteriore

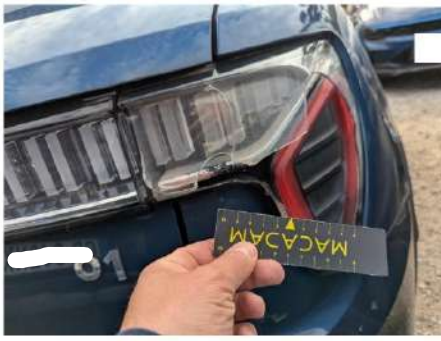
Fanale post. parte est. Dx

- Rotto
- Sostituire
- Dietro/posteriore

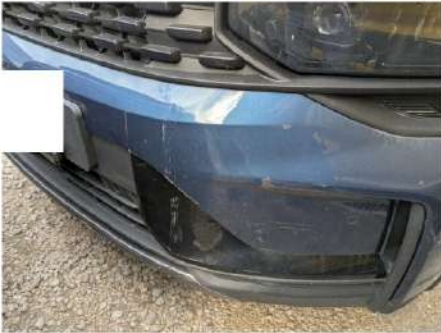
Griglia anteriore

- Rotto
- PRM
- Davanti

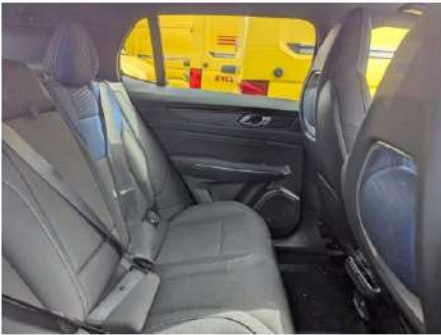
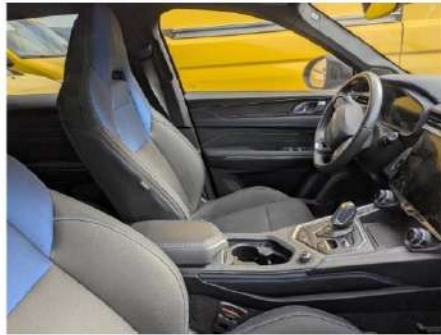
Interno veicolo

- Sporco
- Pulire
- Interni

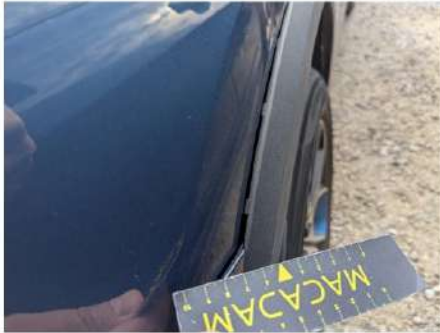
Modanatura arco passaruota post. Dx

- Rotto
- Sostituire
- Ruote

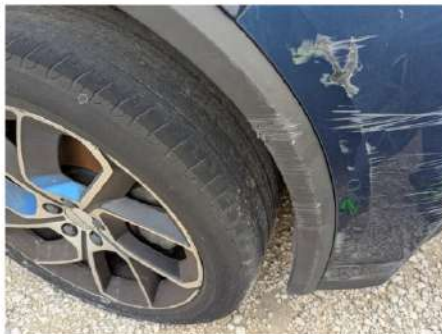
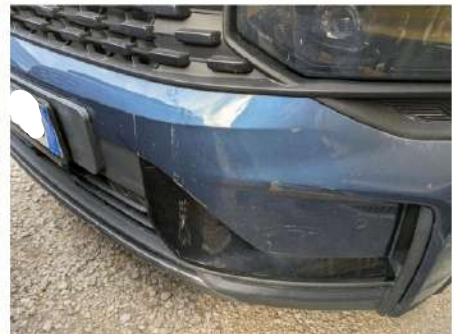
Modanatura paraurti Ant.(unico pezzo)

- Graffiature
- Sostituire
- Davanti

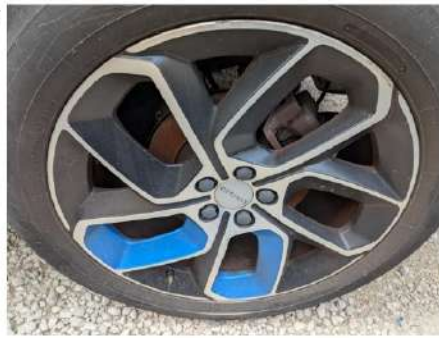
Cerchio lega bicolore / policromo post. Dx

Graffiature

Riparare / sostituire (somma forfettaria)

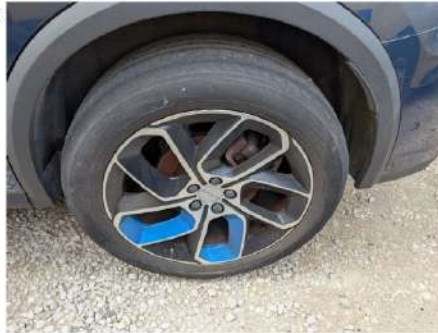
Cerchio lega bicolore / policromo post. Sx

Graffiature

Riparare / sostituire (somma forfettaria)

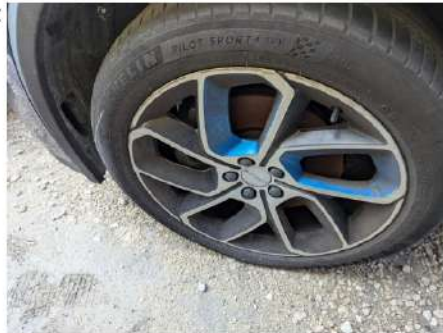
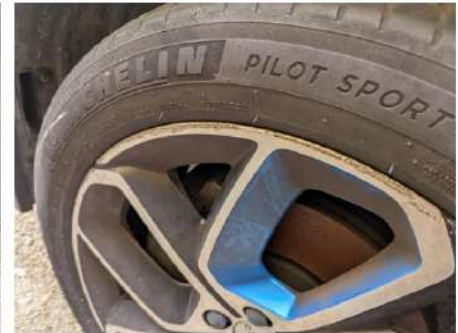
Cerchio lega bicolore / policromo ant. Sx

Graffiature

Sostituire

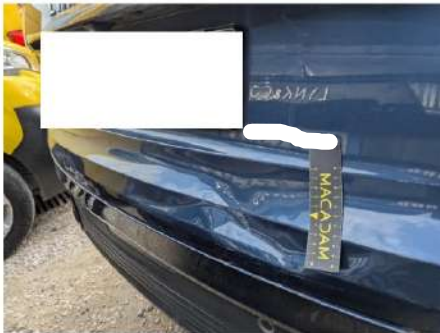
Cofano Post.

Ammaccatura e graffio

Sostituire e dipingere

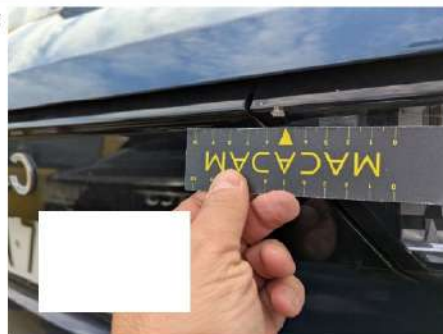
Fanale portellone post. Dx

Crepatto / lesionato

Sostituire

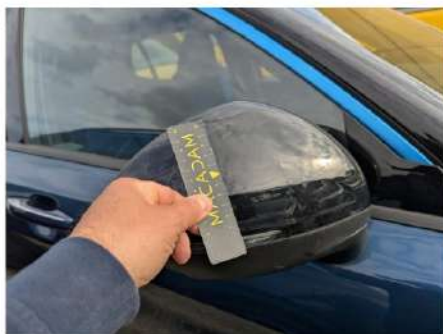
Calotta retrovisore esterno dx

Rotto

Sostituire e dipingere

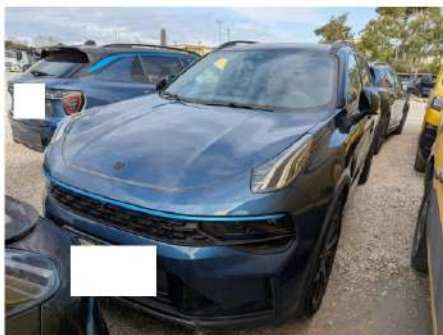
Carrozzeria/Corpo

Danneggiato

Controllo/Controllare

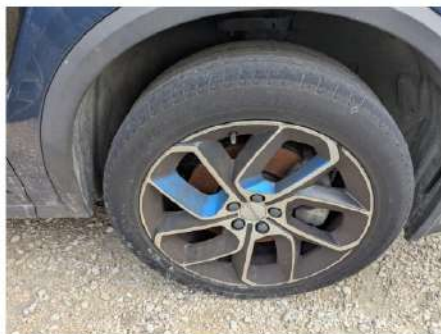
Cerchio lega bicolore / policromo ant. Dx

Graffiature

Riparare / sostituire (somma forfettaria)
