# Zustandsbericht

- Protokoll der Fahrzeugbewertung -

Berichts-Nr: 10223538  
vom: 13.03.2026

**Auftrags-Nr:** 1002356113  
**Besichtigt am:** 13.03.2026 10:43  
**Berichts-Nr:** 10223538  
**FIN:** WVVZZZAWZPU017135

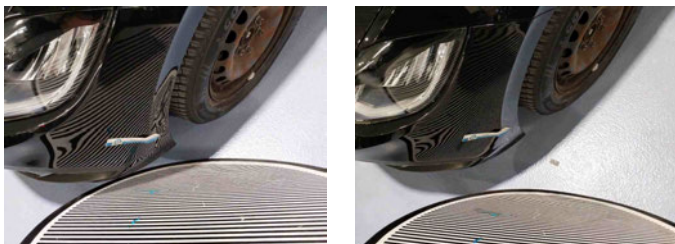
| Nr | Bauteil | Schadensbeschreibung | Reparaturempfehlung |
|---|---|---|---|
| 3 | Stoßfänger vorne | Delle(n) | Akzeptabel (Gebrauchsspur) |

## 3 - Stoßfänger vorne - Delle(n) - Akzeptabel (Gebrauchsspur)

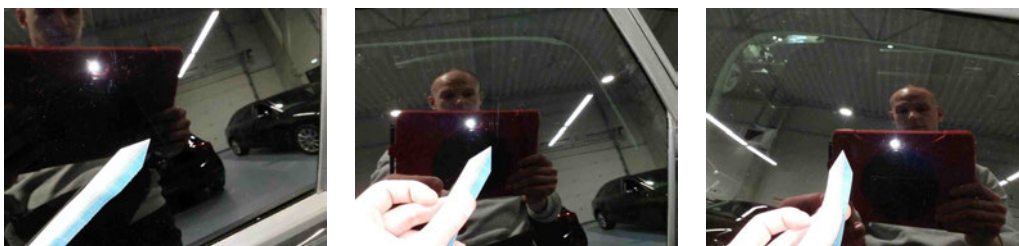
| Nr | Bauteil | Schadensbeschreibung | Reparaturempfehlung |
|---|---|---|---|
| 4 | Türscheibe hinten links | Kratzer | Akzeptabel (Gebrauchsspur) |

## 4 - Türscheibe hinten links - Kratzer - Akzeptabel (Gebrauchsspur)

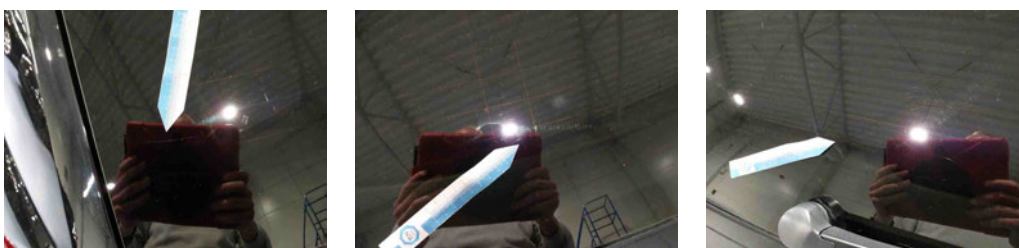
| Nr | Bauteil | Schadensbeschreibung | Reparaturempfehlung |
|---|---|---|---|
| 5 | Heckscheibe | Kratzer | Akzeptabel (Gebrauchsspur) |

## 5 - Heckscheibe - Kratzer - Akzeptabel (Gebrauchsspur)

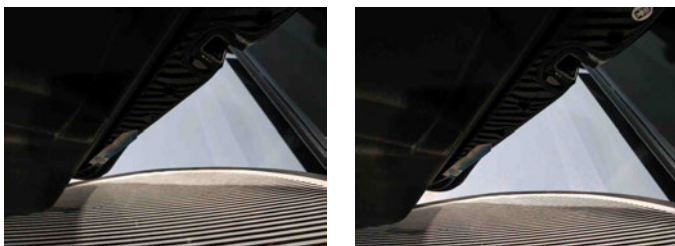
| Nr | Bauteil | Schadensbeschreibung | Reparaturempfehlung |
|---|---|---|---|
| 6 | Tür hinten rechts | Delle(n) | Akzeptabel (Gebrauchsspur) |

## 6 - Tür hinten rechts - Delle(n) - Akzeptabel (Gebrauchsspur)

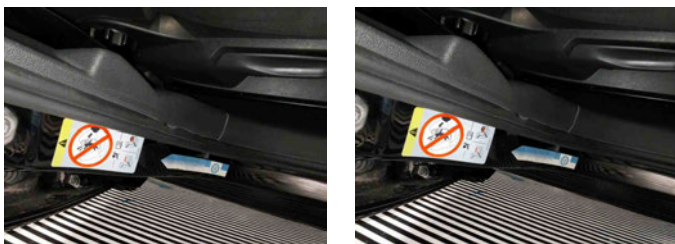
| Nr | Bauteil | Schadensbeschreibung | Reparaturempfehlung |
|---|---|---|---|
| 7 | B-Säule rechts | Delle(n) | Akzeptabel (Gebrauchsspur) |

## 7 - B-Säule rechts - Delle(n) - Akzeptabel (Gebrauchsspur)
