# Zustandsbericht

Protokollnummer: 46233348  
Auftrags-Nr / Referenz: 20648367  
Besichtigungsdatum: 16.06.2026

| Hersteller / Modell | Tesla Model Y Long Range Dual Motor AWD | | |

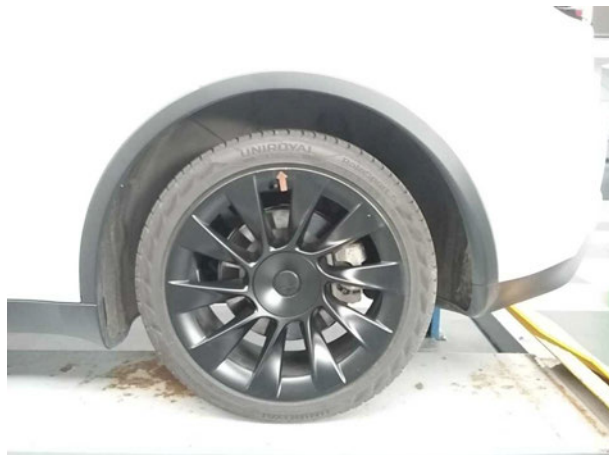
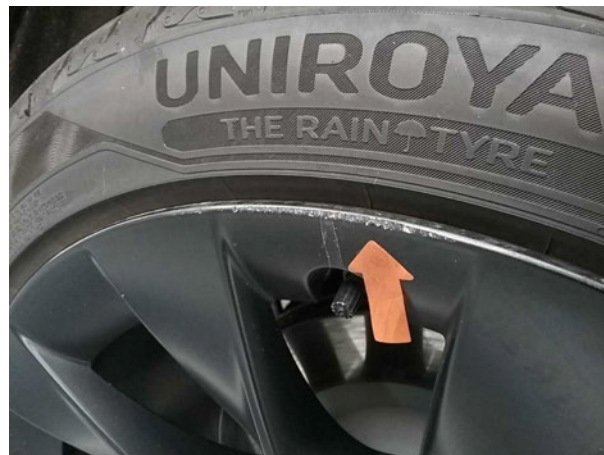
| Nr. | Bauteilgruppe | Beschreibung |
|---|---|---|
| 1 | Rad/Reifen | Leichtmetallfelge hinten links - verkratzt / verschürft - Wertminderung |

**Beschädigung #1:** Rad/Reifen: Leichtmetallfelge hinten links - verkratzt / verschürft - Wertminderung

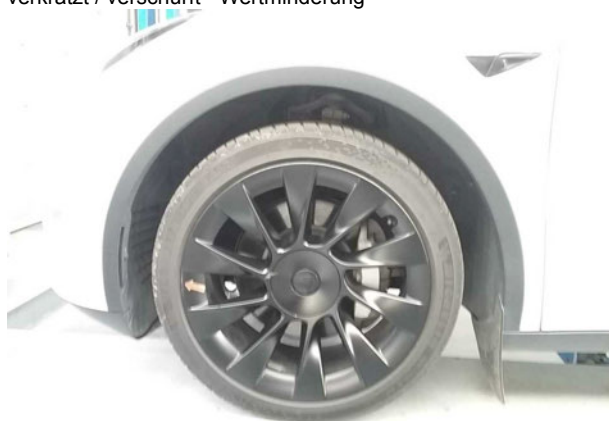
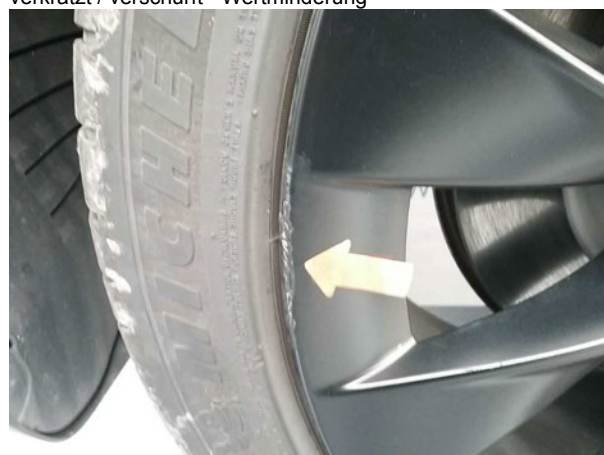
| Nr. | Bauteilgruppe | Beschreibung |
|---|---|---|
| 2 | Rad/Reifen | Leichtmetallfelge vorn links - verkratzt / verschürft - erneuern |

**Beschädigung #2:** Rad/Reifen: Leichtmetallfelge vorn links - verkratzt... verschürft - erneuern

**Beschädigung #2:** Rad/Reifen: Leichtmetallfelge vorn links - verkratzt / verschürft - erneuern

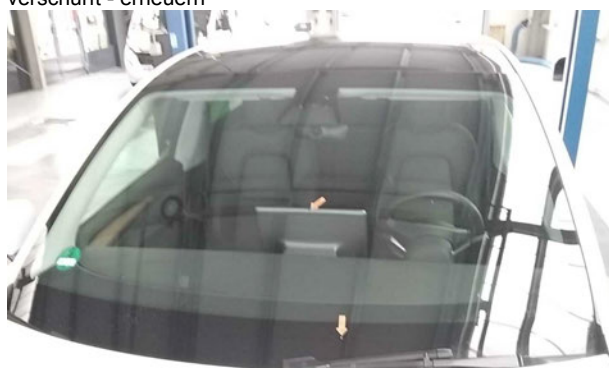
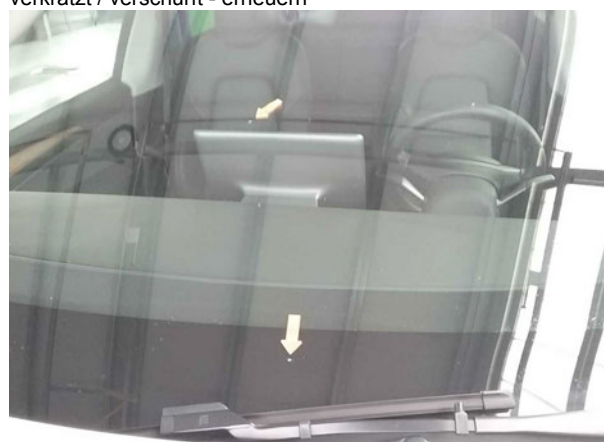
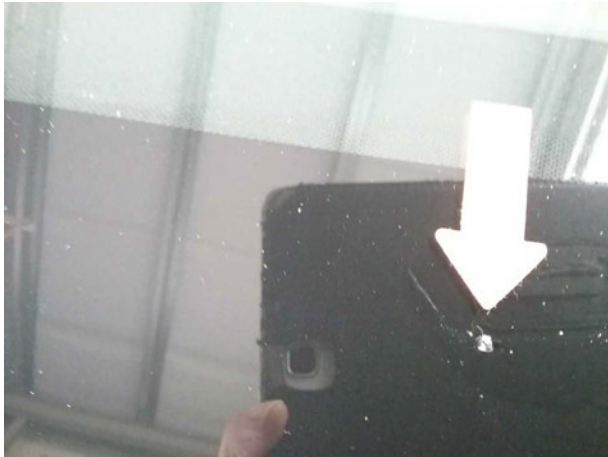
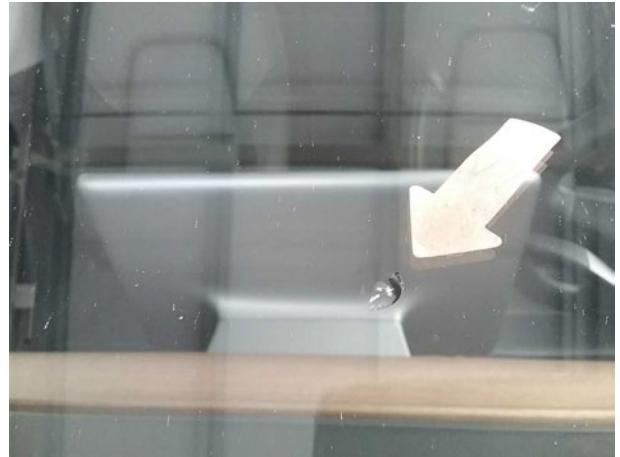
| Nr. | Bauteilgruppe | Beschreibung |
|---|---|---|
| 3 | Verglasung | Frontscheibe (mit Rissbildung) - Steinschlag - erneuern |

**Beschädigung #3:** Verglasung: Frontscheibe (mit Rissbildung) - Steinschlag - erneuern
