LVV Nr 396194
Hersteller BMW
Model 4 series
Variante M Sport 420 d MHEV
Listenpreis 57.529,40
VIN WBA21AX020FP85892
Erstzulassungsdatum 1.4.2023
Kennzeichen M BC5775

Zustandsbericht/Minderwertgutachten-Leasing

Erstzulassung	13.04.2023	Letzte Zulassung	13.04.2023
Fahrzeugart	PKW	Hersteller	BMW
Marke	BMW	Typ / Verkaufsbez.	420d Gran Coupe M Sport
Aufbauart	Limousine	Türen	5
Sitzplätze	5	Fahrzeug-Ident.-Nr.	WBA21AX020FP85892
HSN / TSN	0005 / DGC	Schlüssel-Nr.	10139235
Km-Stand abgelesen	59848	Nächste HU §29 StVZO	04 / 2028
Energiequelle / Kraftstoff	Hybr.Diesel/E	Zylinderanzahl	4 / Reihenmotor
Leistung (kW)	140	Hubraum (ccm)	1995
Schadstoffklasse:	EURO6;WLTP;AP;PI/CI; M, N1 I	Antriebsart	Heckantrieb
Getriebe / Gänge	Automatik / 8	Felgen	Leichtmetall
Farbe	Portimao Blau metallic (C31)	Polster / Farbe	Leder / Schwarz

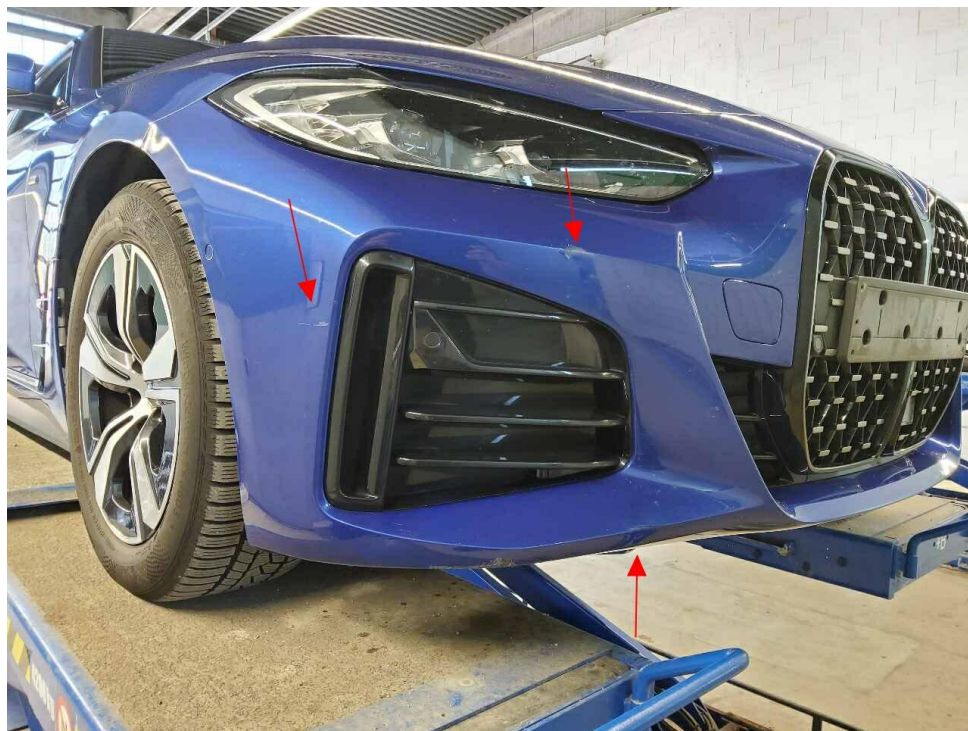
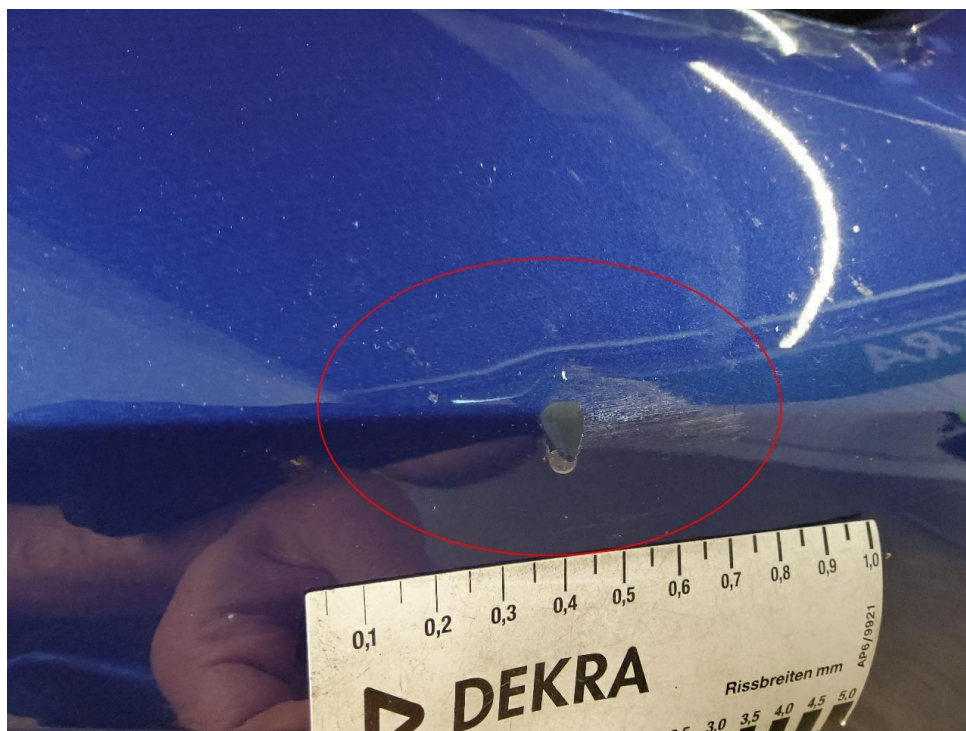
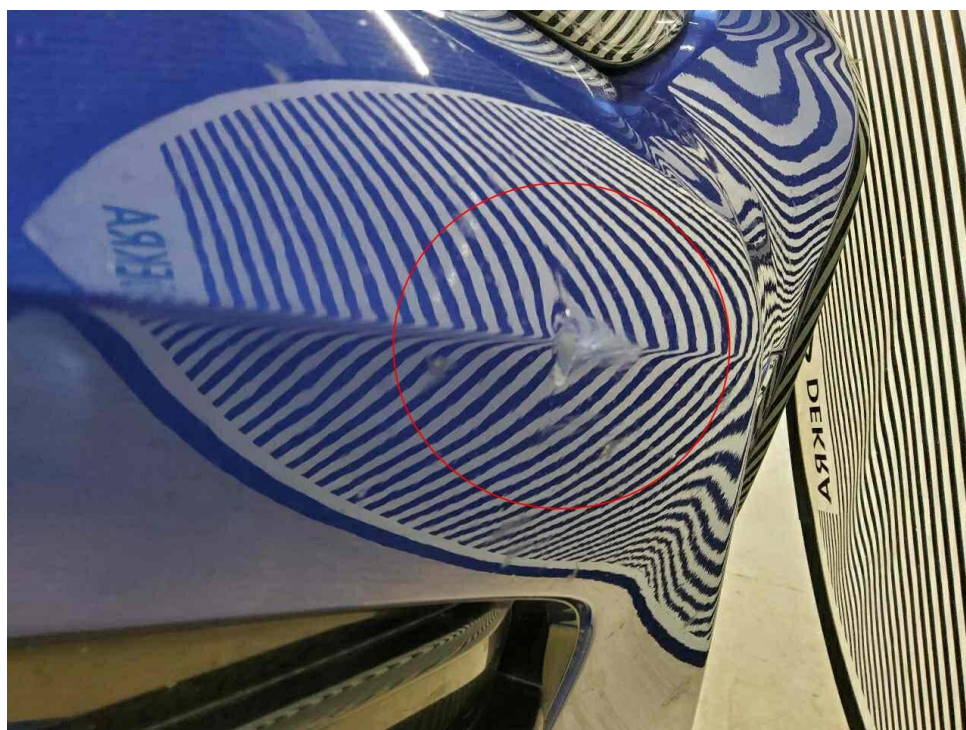
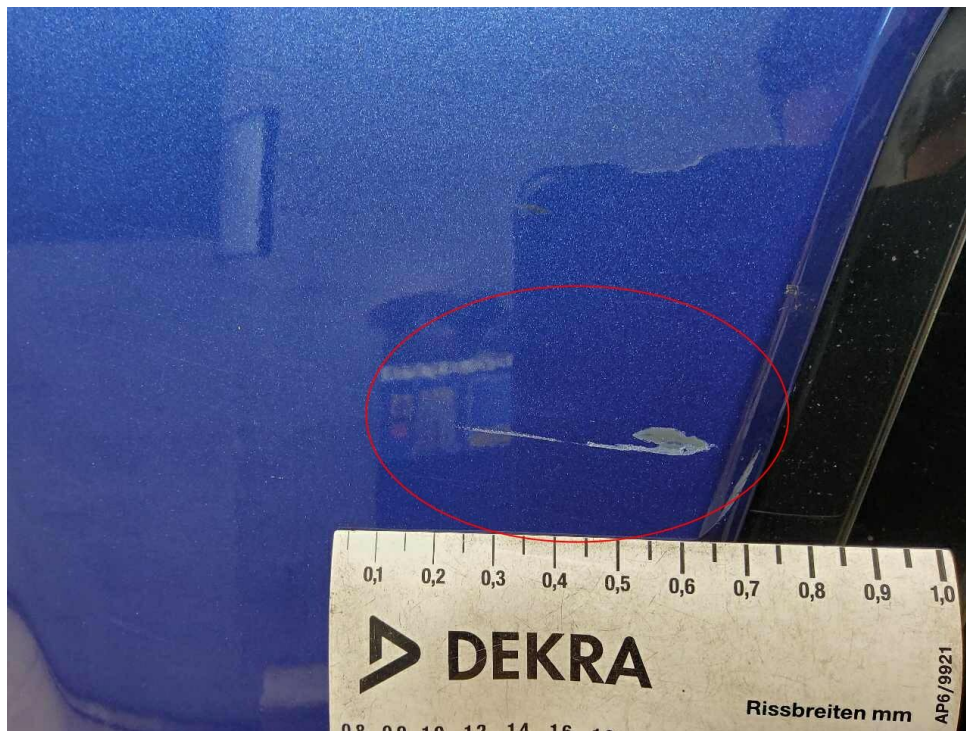
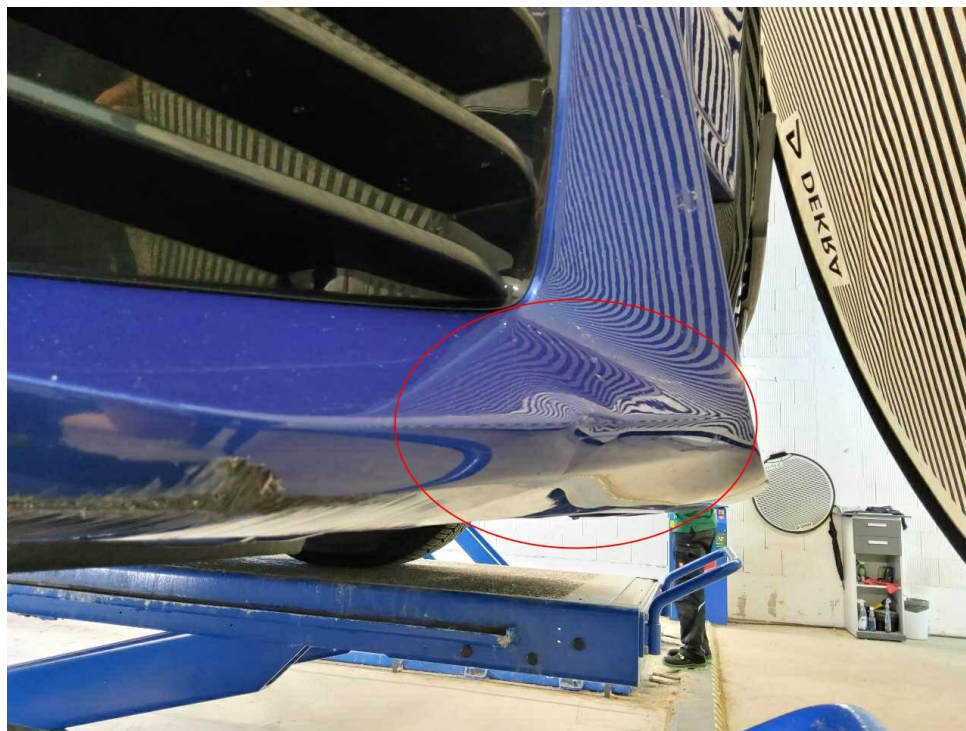
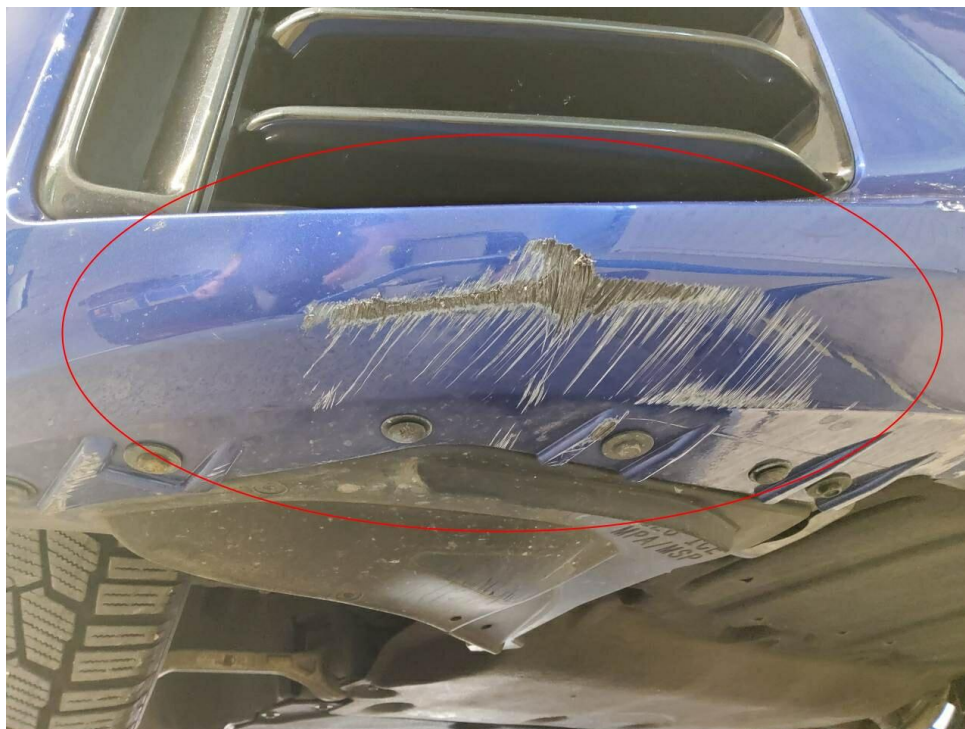
Bild 16 : Stoßfänger vorne, deformiert

Bild 17 : Stoßfänger vorne, deformiert

Bild 18 : Stoßfänger vorne, deformiert

Bild 19 : Stoßfänger vorne, deformiert

Bild 20 : Stoßfänger vorne, deformiert

Bild 21 : Stoßfänger vorne, deformiert

1. Stoßfänger vorne, deformiert, erneuern (Bild 16, 17, 18, 19, 20, 21)
2. Tür vorne links innen, eingedellt, verschrammt, smart repair (Bild 27, 28)
3. LM-Felge vorne rechts (Sommer), glanzgedreht, verschrammt (Materialabtrag), erneuern (Bild 29)
4. LM-Felge hinten rechts (Sommer), glanzgedreht, verschrammt, erneuern (Bild 30)
5. Tür vorne links Einstieg, mehrfach eingedellt, instandsetzen und lackieren mit Lackaufbau (Bild 24, 25, 26)
6. Stoßfänger hinten Lackierung, verschrammt, lackieren mit Lackaufbau (Bild 22, 23)

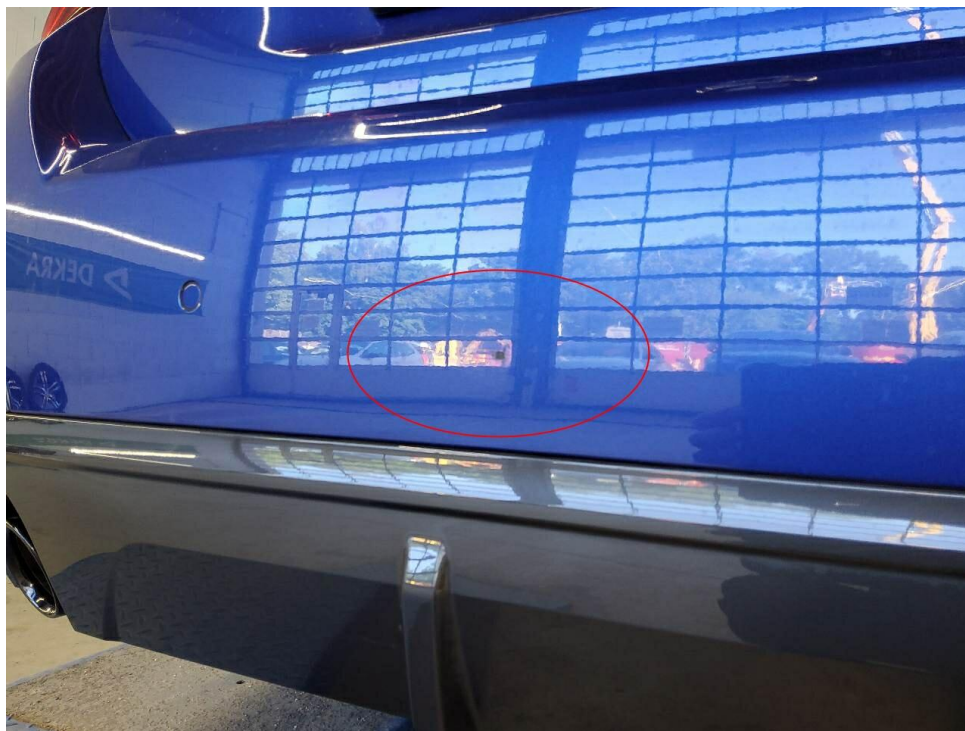
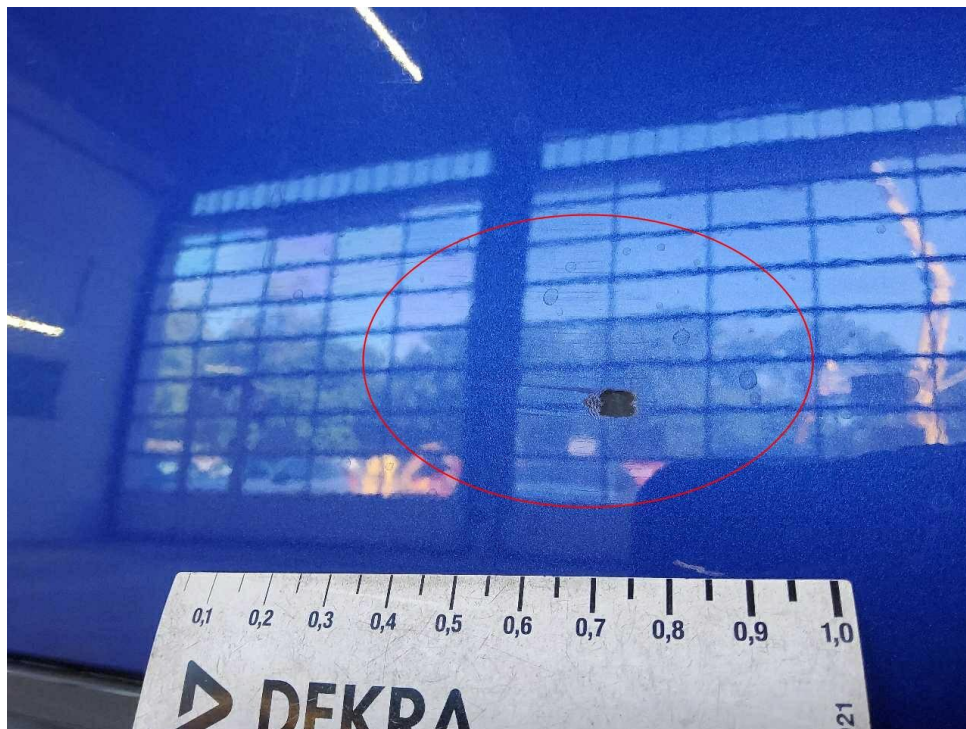
Bild 22 : Stoßfänger hinten Lackierung, verschrammt, lackieren mit Lackaufbau

Bild 23 : Stoßfänger hinten Lackierung, verschrammt, lackieren mit Lackaufbau

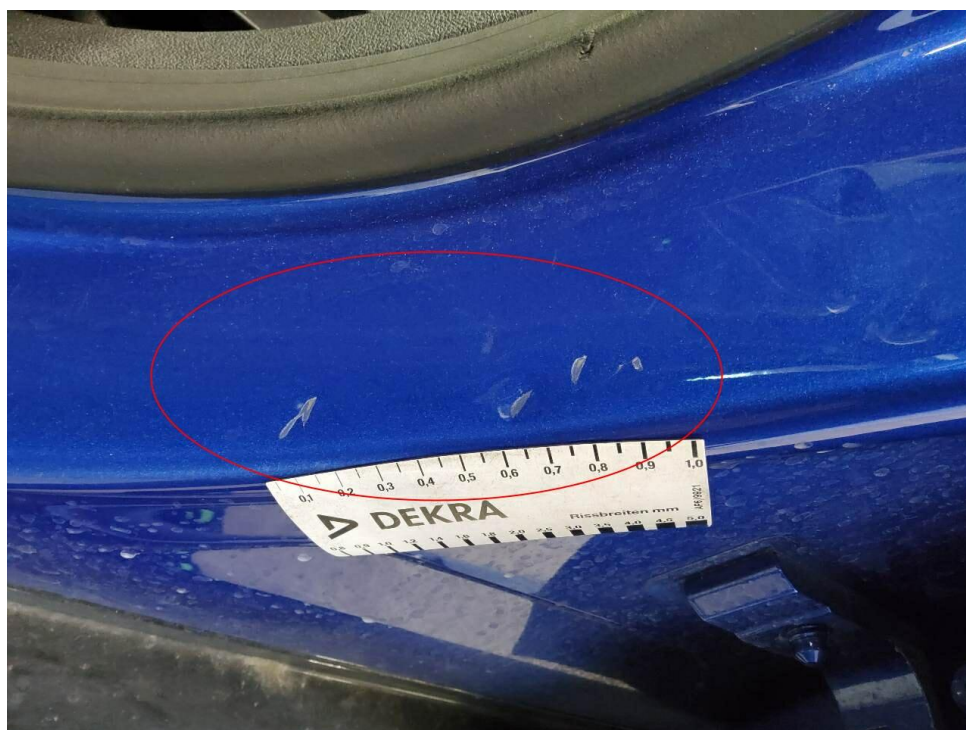
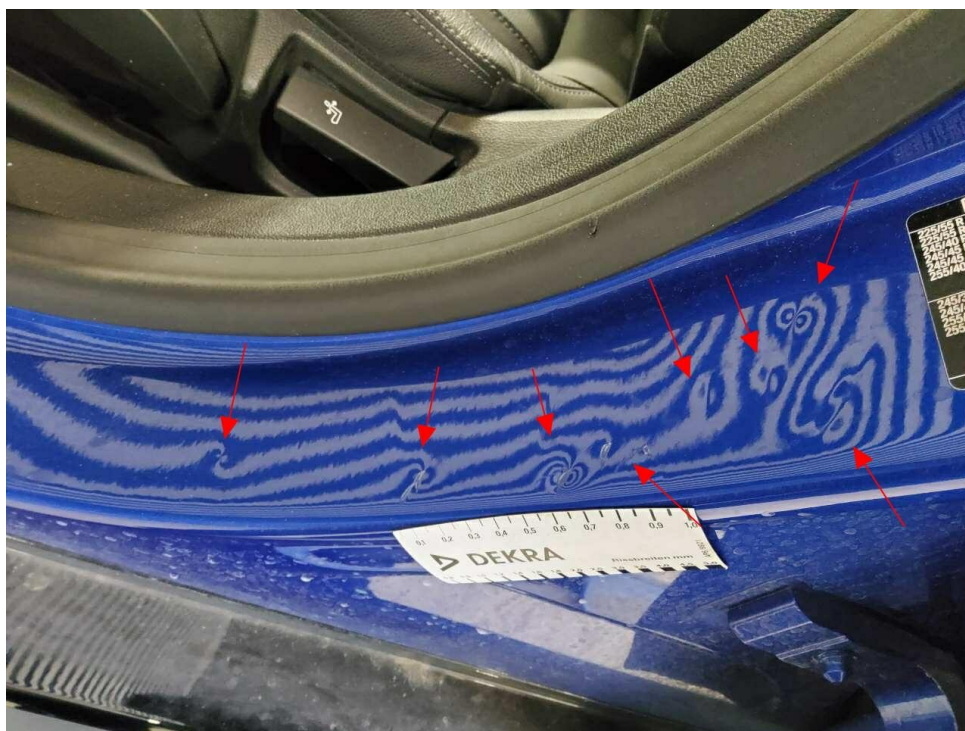
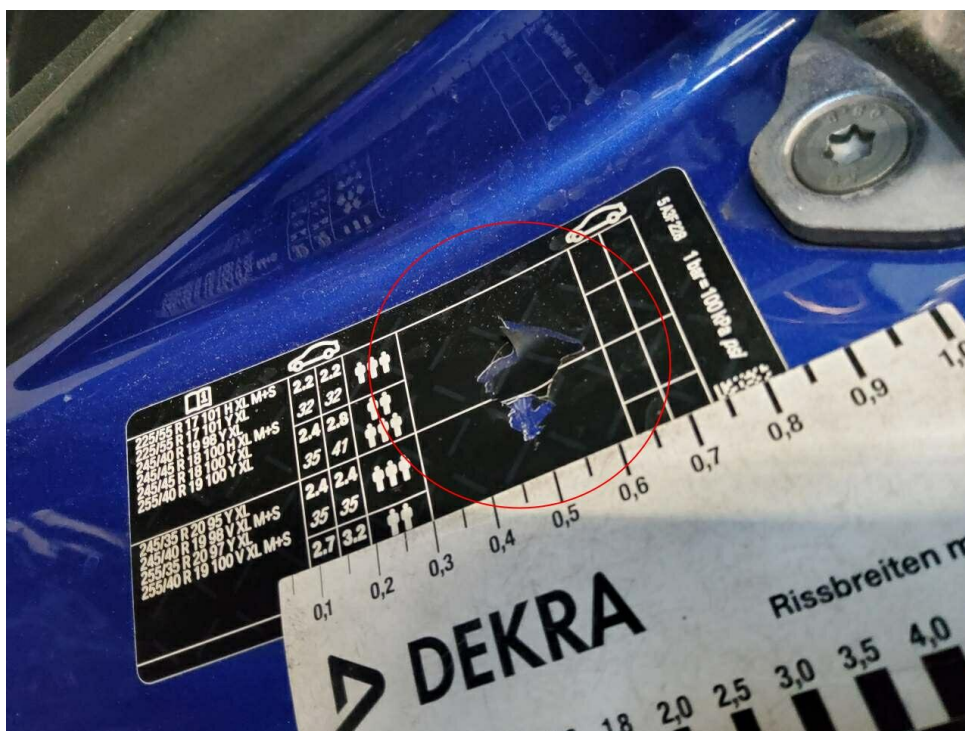
Bild 24 : Tür vorne links Einstieg, mehrfach eingedellt, instandsetzen und lackieren mit Lackaufbau

Bild 25 : Tür vorne links Einstieg, mehrfach eingedellt, instandsetzen und lackieren mit Lackaufbau

Bild 26 : Tür vorne links Einstieg, mehrfach eingedellt, instandsetzen und lackieren mit Lackaufbau

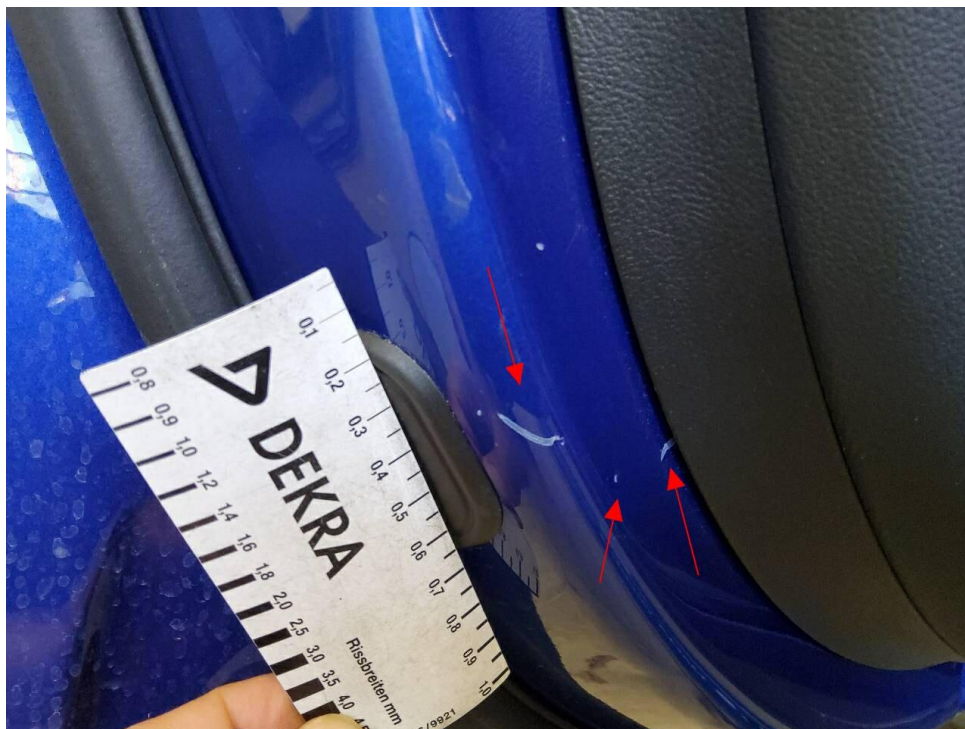
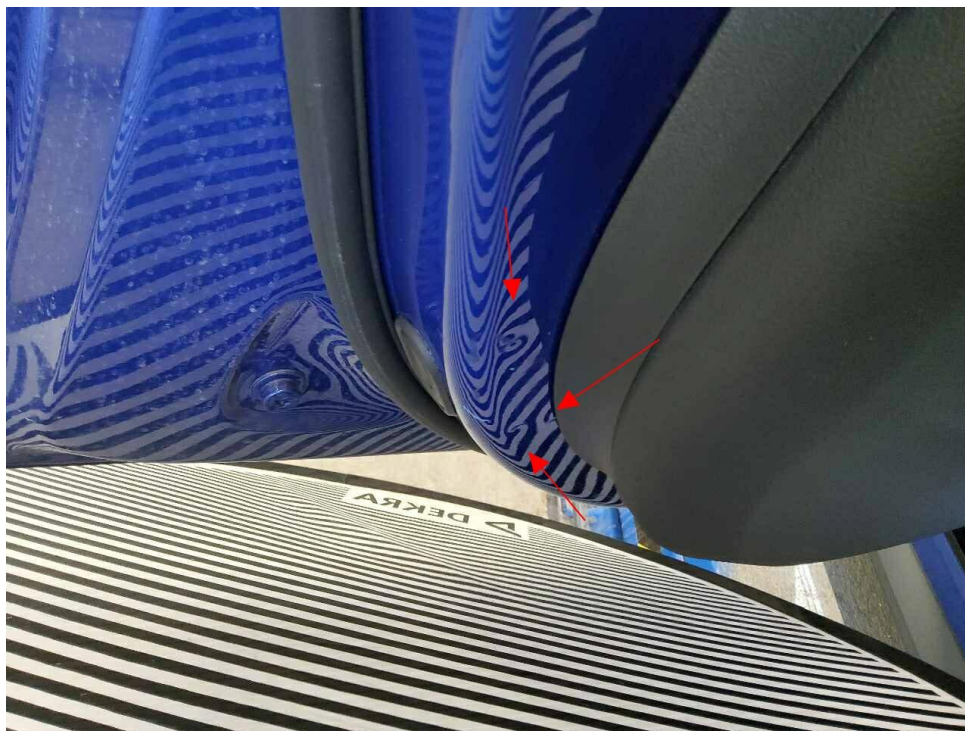
Bild 27 : Tür vorne links innen, eingedellt, verschrammt

Bild 28 : Tür vorne links innen, eingedellt, verschrammt

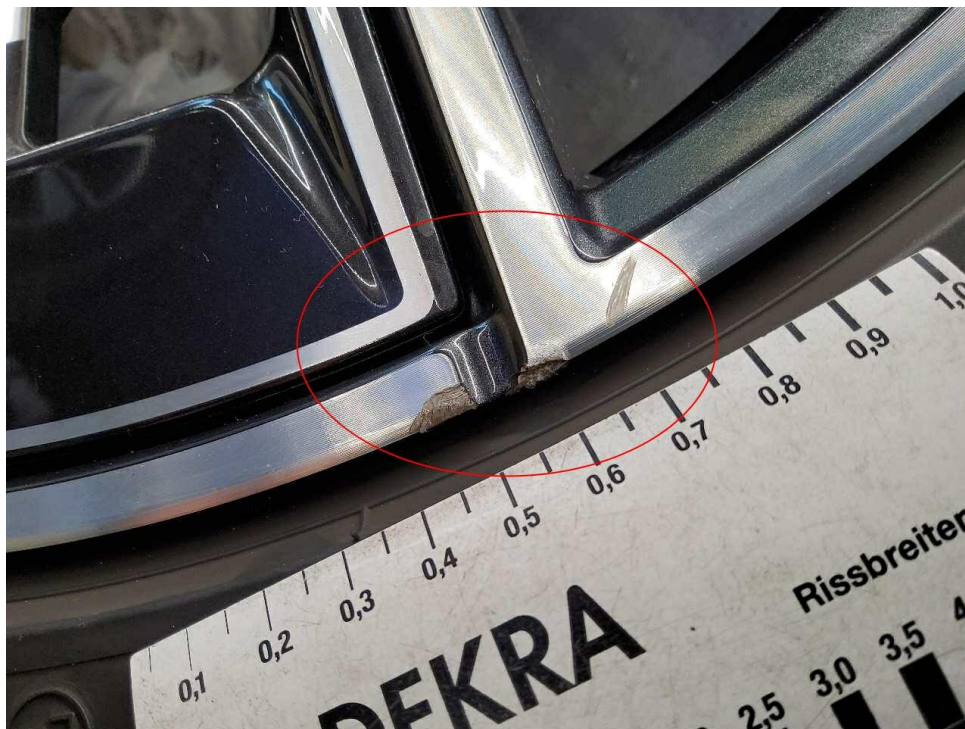
Bild 29 : LM-Felge vorne rechts (Sommer), glanzgedreht, verschrammt (Materialabtrag)

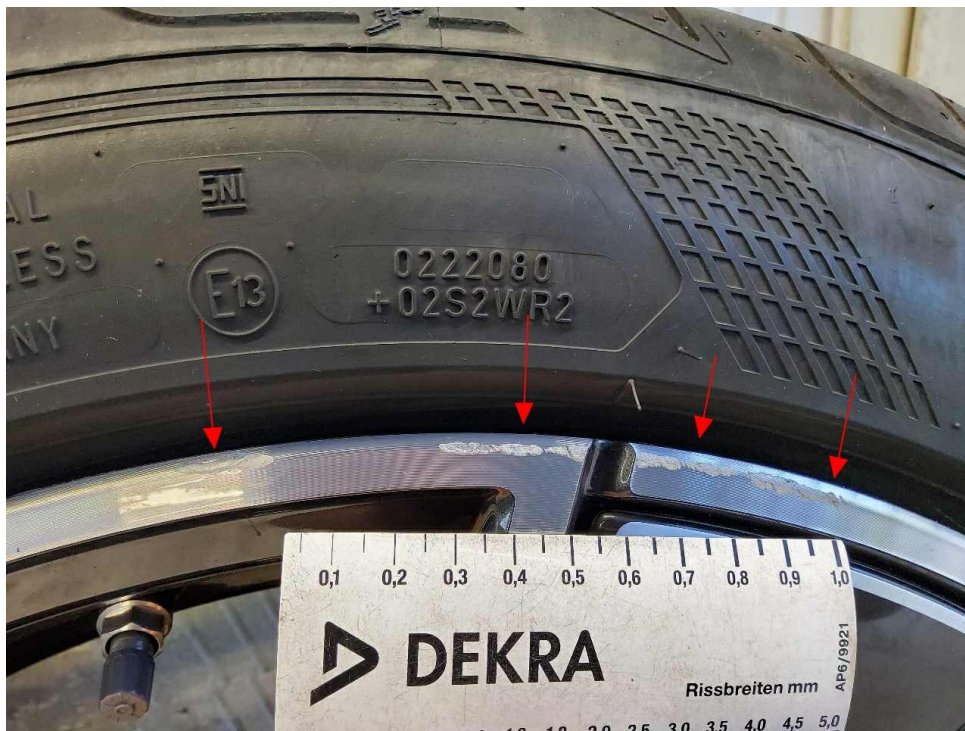
Bild 30 : LM-Felge hinten rechts (Sommer), glanzgedreht, verschrammt
