# BMW

BMW 4 COUPE (G22)(2020->) 420 D XDRIVE M SPORT MILD-HYBRID 140 KW (MOTOR 2,0 LTR. - 140 KW DIESEL) 2-TÜRIG

VIN: WBA21AS020CL50069

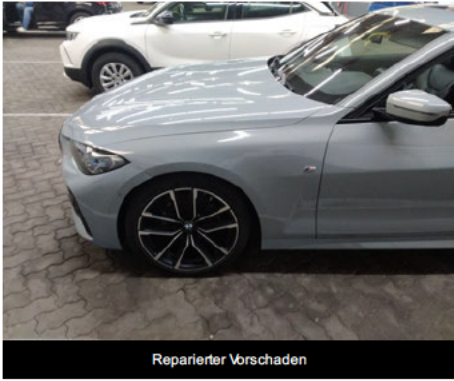
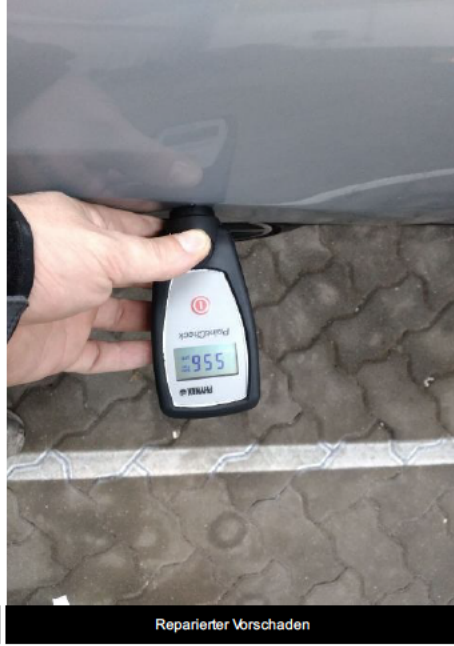
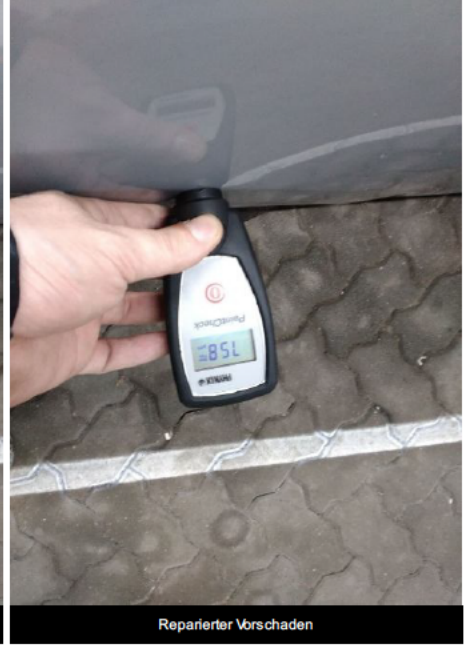
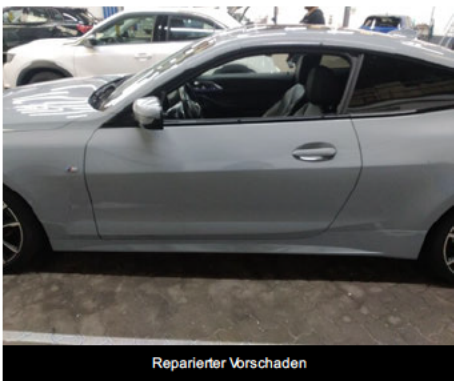
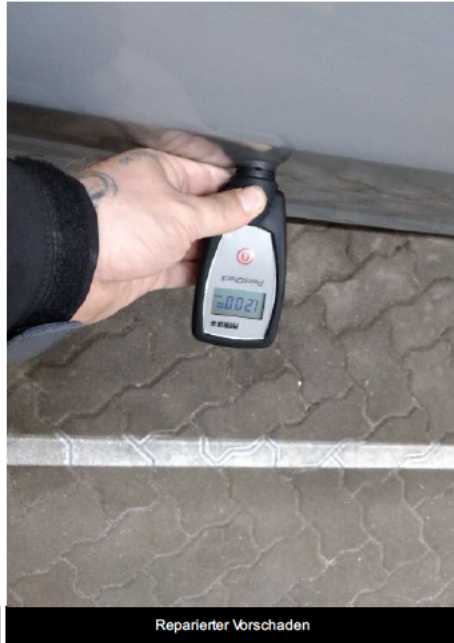
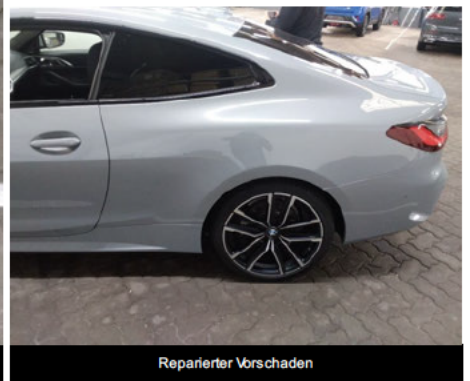
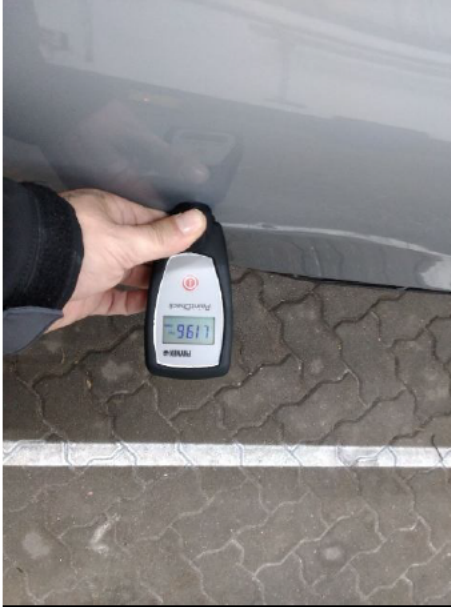
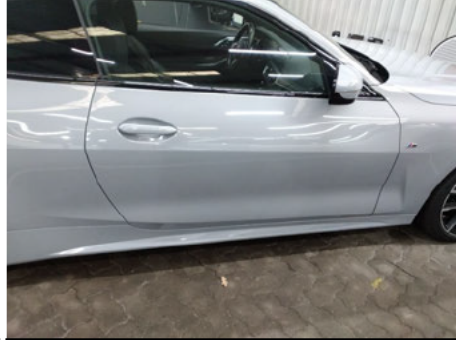
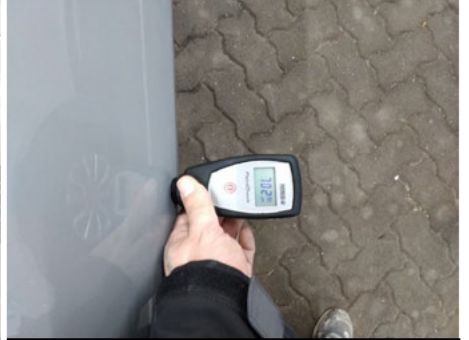
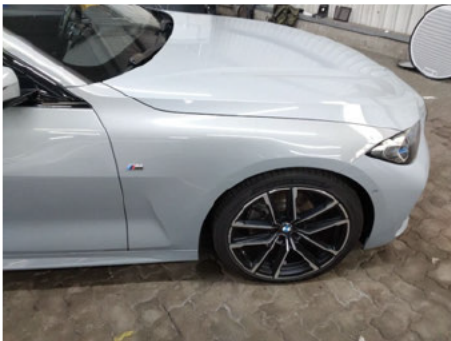
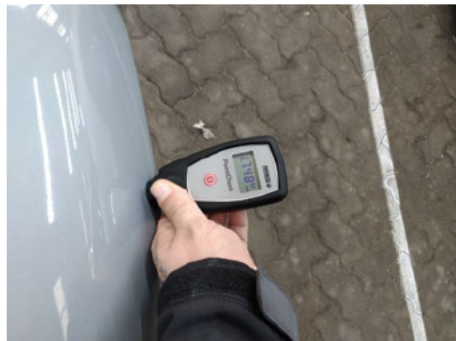
Rep VS Kotflügel VL+VR, Tür VL+VR, Seitenwand L

Reparierter Vorschaden

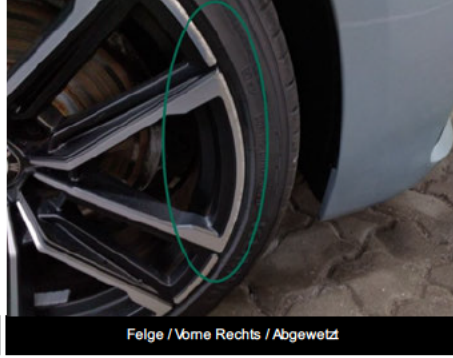
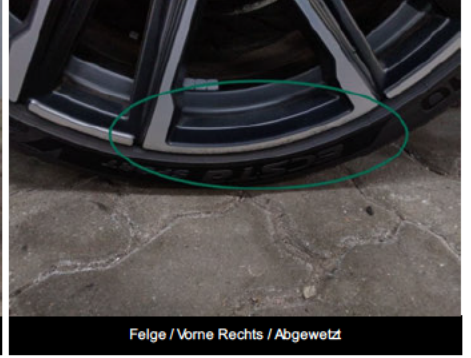
#	Element	Defekt	Korrektur
001	Bordmappe / -	Fehlt	Ersetzen
002	Felge / Vorne Links Oberfläche : Glanzgedreht	Kratzer	Ersetzen
003	Felge / Vorne Rechts Felgen-/Reifendurchmesser : 19 " / Oberfläche : Glanzgedreht	Abgewetzt	Ersetzen

Felge / Vorne Rechts / Abgewetzt

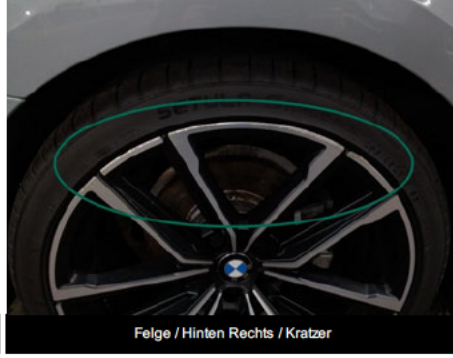
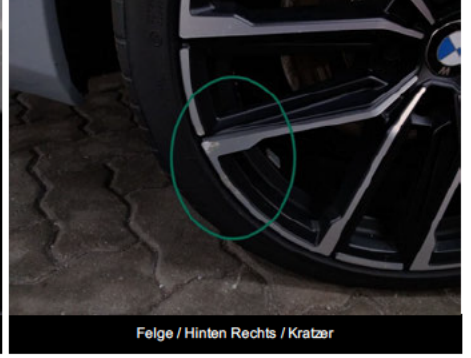
Kratzer

Felge / Hinten Rechts / Kratzer

Ersetzen

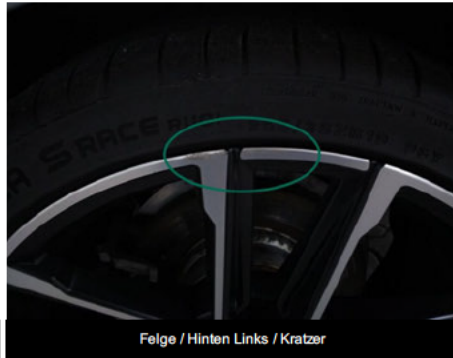
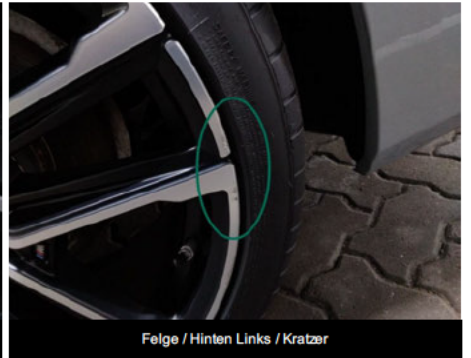
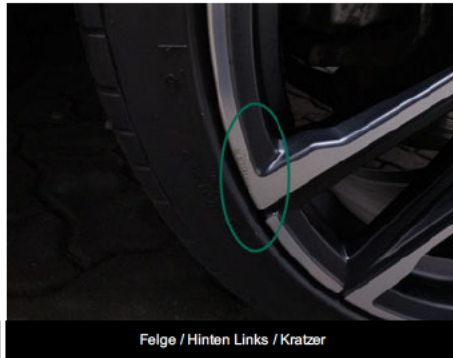
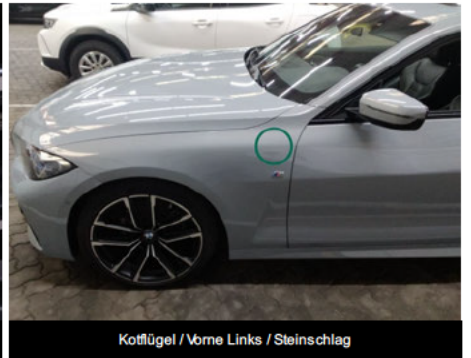
Kratzer

Felge / Hinten Links / Kratzer

Ersetzen

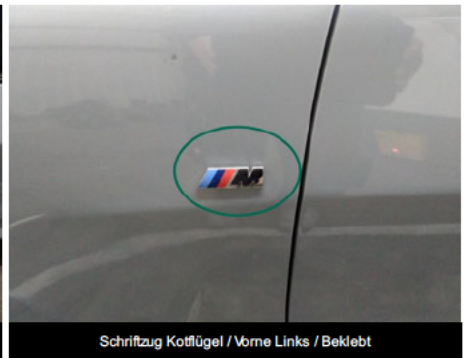
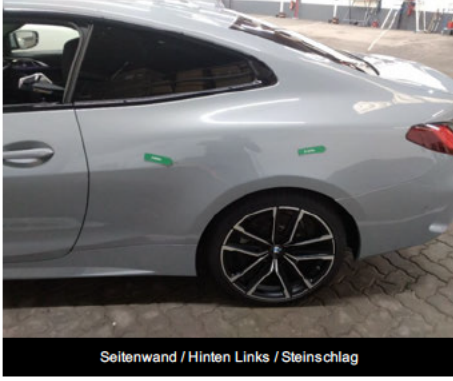
Beklebt

Schriftzug Kotflügel / Vorne Links / Beklebt

Ersetzen

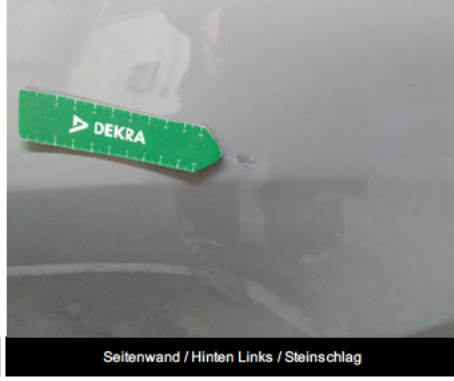
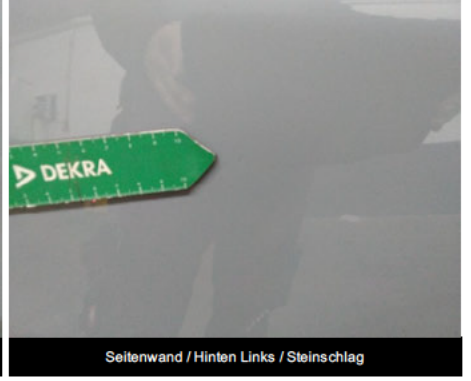
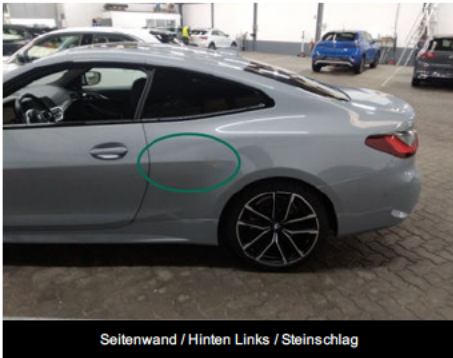
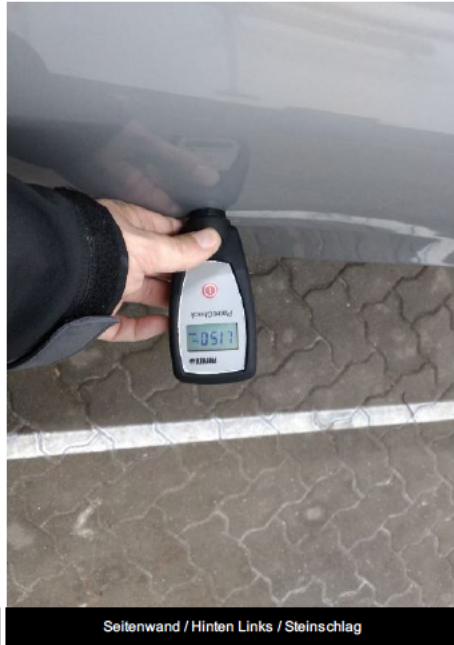
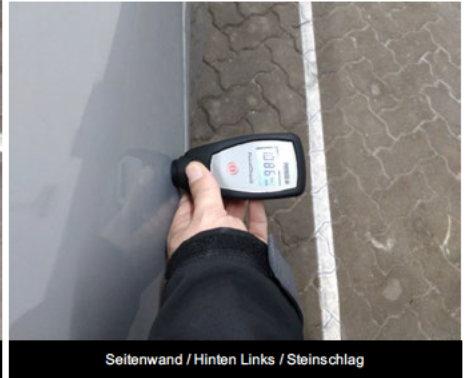
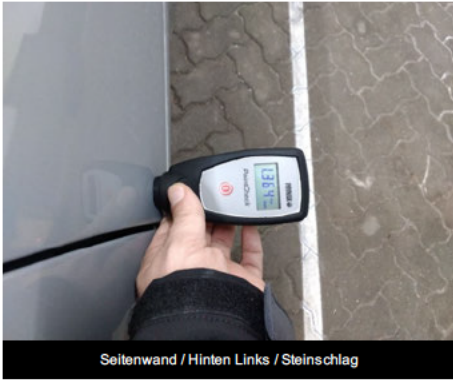
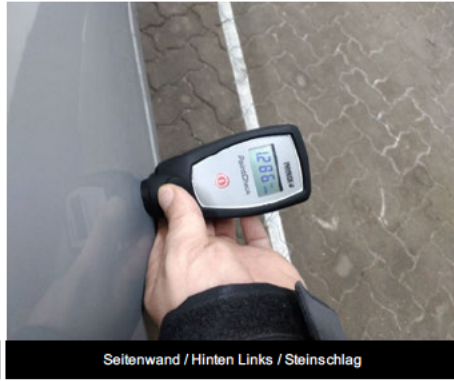
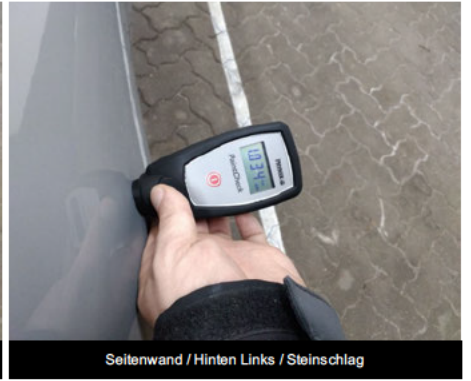
Steinschlag

<sup>1</sup> + schlecht reparierter VS

Seitenwand / Hinten Links / Steinschlag

Lackieren

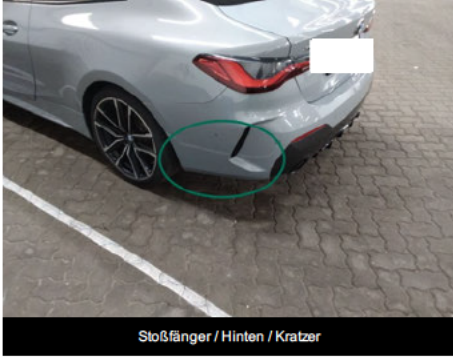
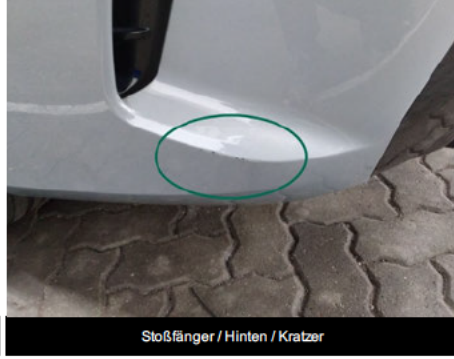
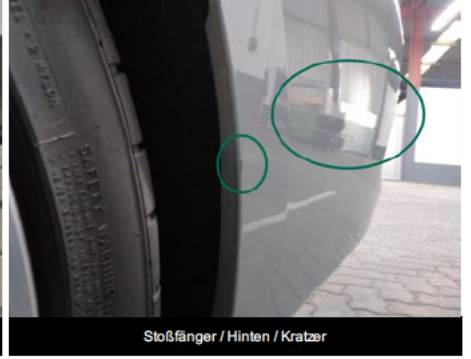
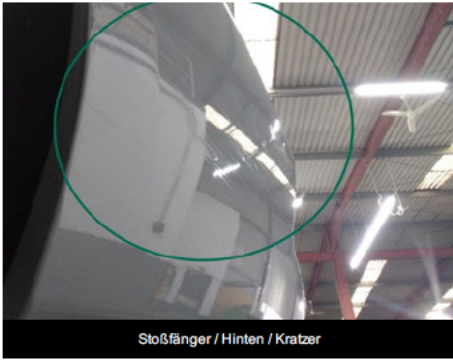
009	Stoßfänger / Hinten	Kratzer	Lackieren

Stoßfänger / Hinten / Kratzer

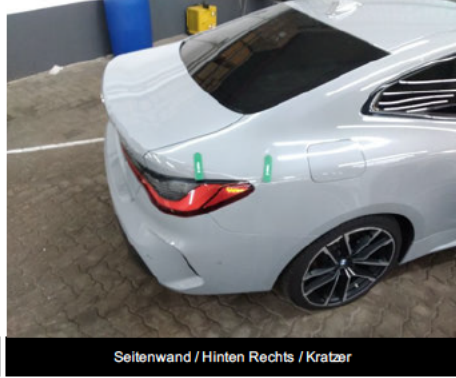
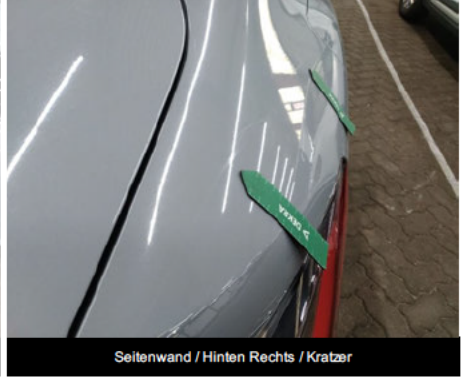
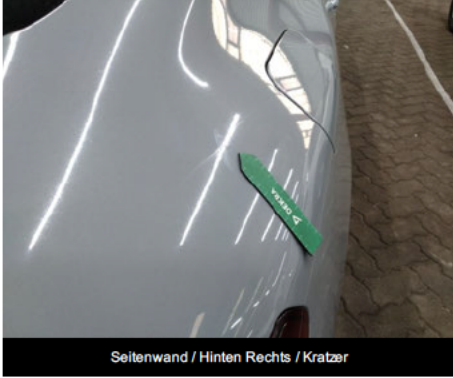
010	Stoßfänger unterhalb / Hinten	Kratzer	Akzeptabel
011	Seitenwand / Hinten Rechts	Kratzer	Polieren

Seitenwand / Hinten Rechts / Kratzer

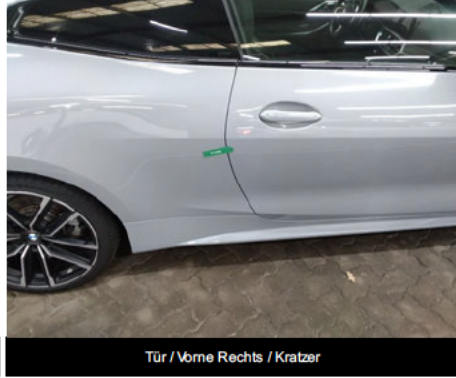
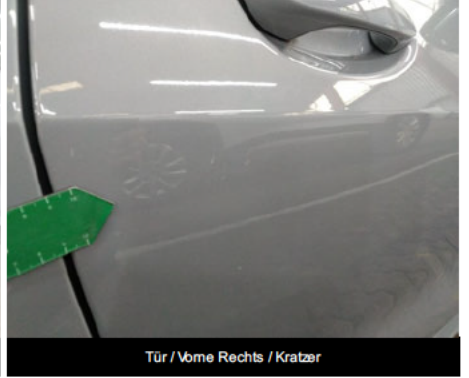
012	Seitenwand / Hinten Rechts	Kratzer	Akzeptabel
013	Tür / Vorne Rechts	Kratzer	Akzeptabel

Tür / Vorne Rechts / Kratzer

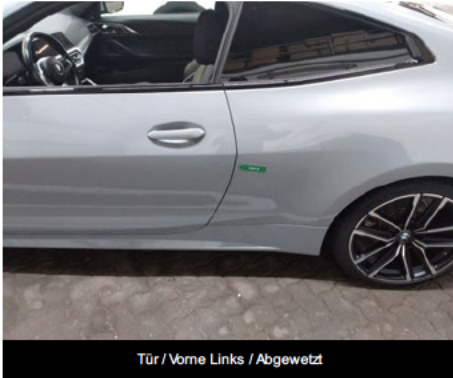
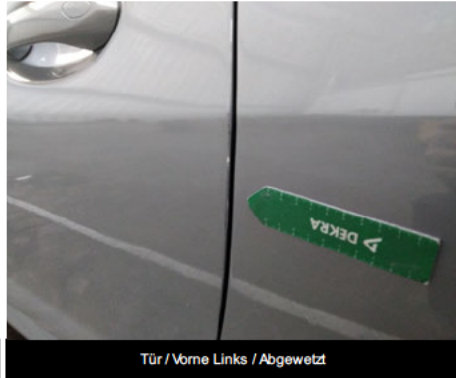
014	Tür / Vorne Links	Abgewetzt	Smart Repair

Tür / Vorne Links / Abgewetzt

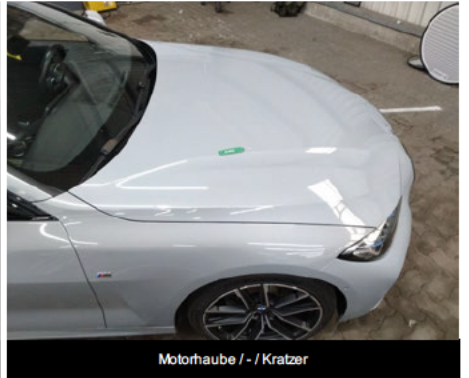
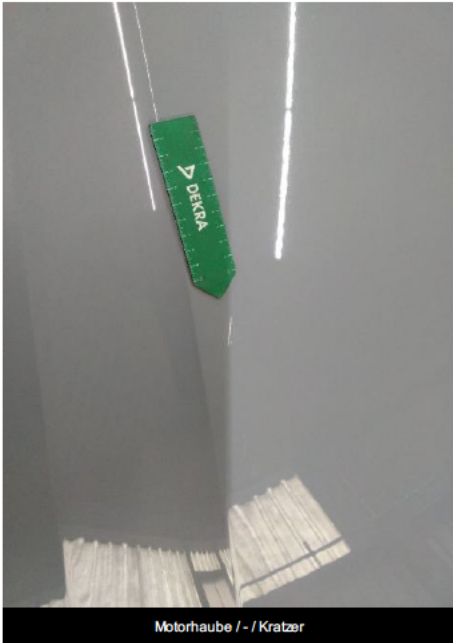
017	Motorhaube / -	Steinschlag	Akzeptabel
018	Windschutzscheibe / -	Steinschlag	Akzeptabel
019	Stoßfänger / Hinten	Kratzer	Akzeptabel
020	Laderaum / Hinten	Kratzer	Akzeptabel
021	Motorhaube / -	Kratzer	Lackieren

Motorhaube / - / Kratzer

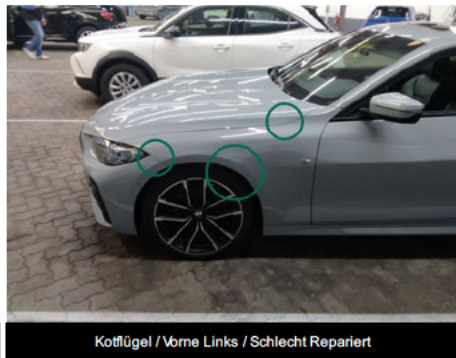
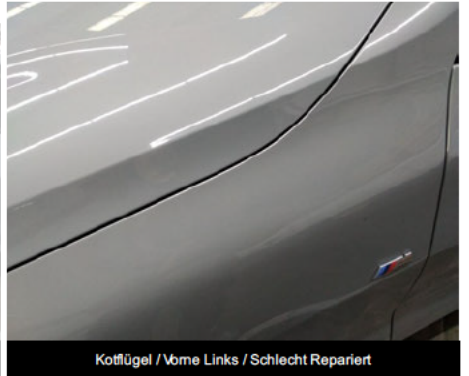
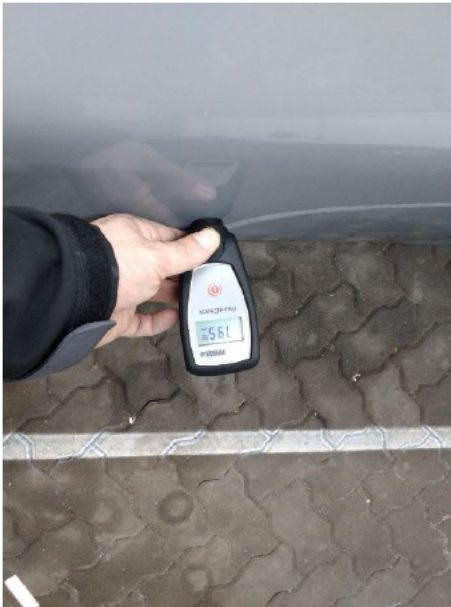
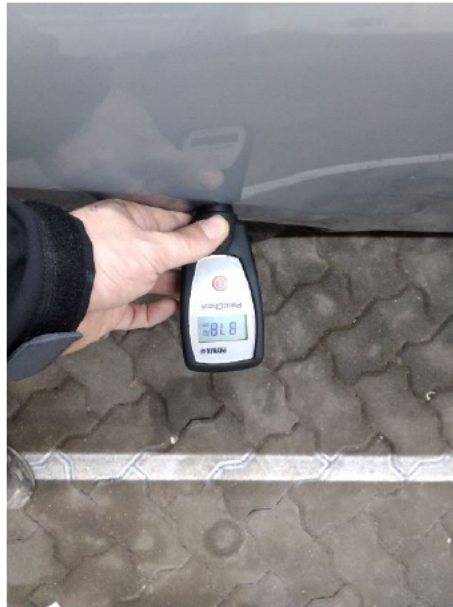
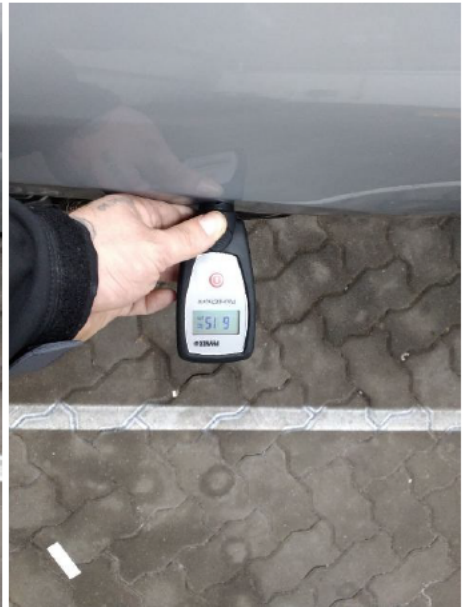
022	Kotflügel / Vorne Links <sup>2</sup>	Schlecht Repariert	Reparieren
-----	--------------------------------------	--------------------	------------

<sup>2</sup> Starke Farbtonabweichung

Kotflügel / Vorne Links / Schlecht Repariert

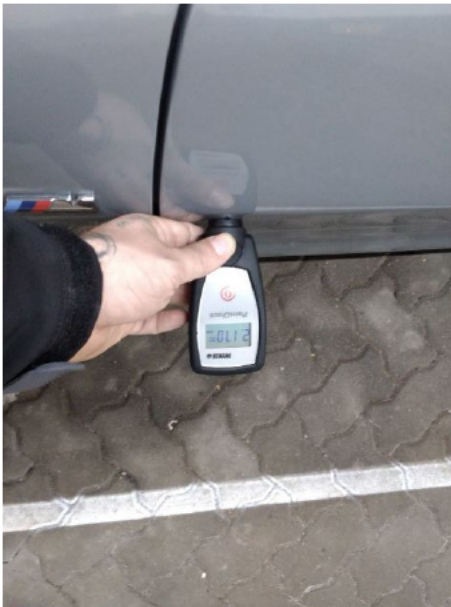
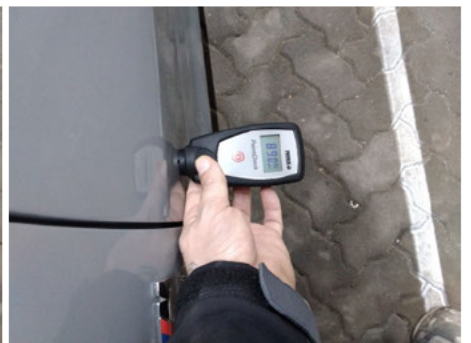
023	Tür / Vorne Links	Schlecht Repariert	Reparieren
-----	-------------------	--------------------	------------

Tür / Vorne Links / Schlecht Repariert
