**Fahrzeug:** **FORD Fiesta 1,0 EcoBoost Hybrid 92kW Cool & Connect Schräghecklimousine 3-türig**  
**999 ccm 125 PS / 92 KW bleifrei 6-Gang Manuell**

| Amtliches Kennzeichen: | HD -PR 0167 | Fahrgestell-Nummer: | WF0JXXGAHJNL88066 |

## Zustandsbericht

Besichtigungsdatum: 20.07.2026  
**Protokollnummer: 46605732**  
Anlieferungsdatum: 20.07.2026

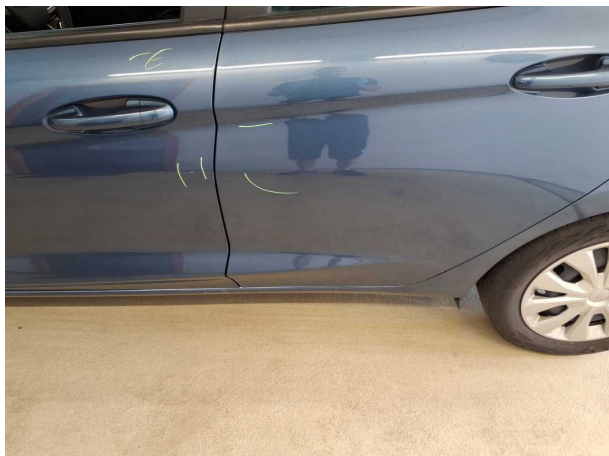
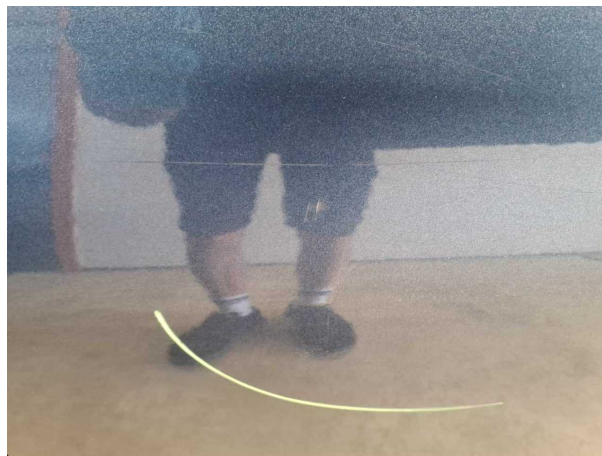
| Nr. | Bauteilgruppe | Beschreibung |
|---|---|---|
| 1 | Tür hinten links | Tür - Kratzer - auslegen / polieren |

**Beschädigung #1:** Tür hinten links: Tür - Kratzer - auslegen / polieren

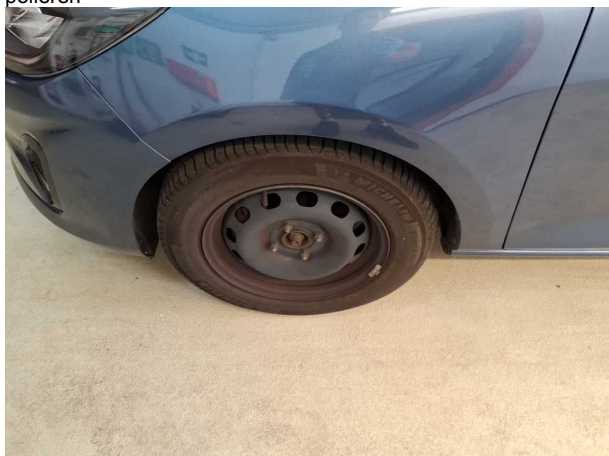
| Nr. | Bauteilgruppe | Beschreibung |
|---|---|---|
| 2 | Rad/Reifen | Radblende vorn links (Fehlt) - erneuern |

**Beschädigung #2:** Rad/Reifen: Radblende vorn links (Fehlt) - erneuern

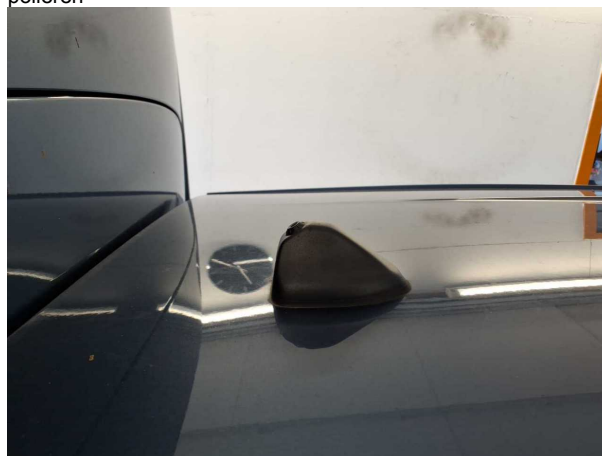
| Nr. | Bauteilgruppe | Beschreibung |
|---|---|---|
| 3 | Fahrzeugdach | Antennenstab (Fehlt) - erneuern |

**Beschädigung #3:** Fahrzeugdach: Antennenstab (Fehlt) - erneuern

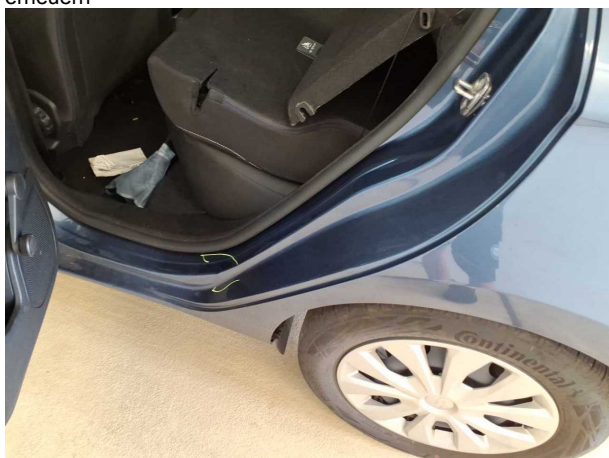
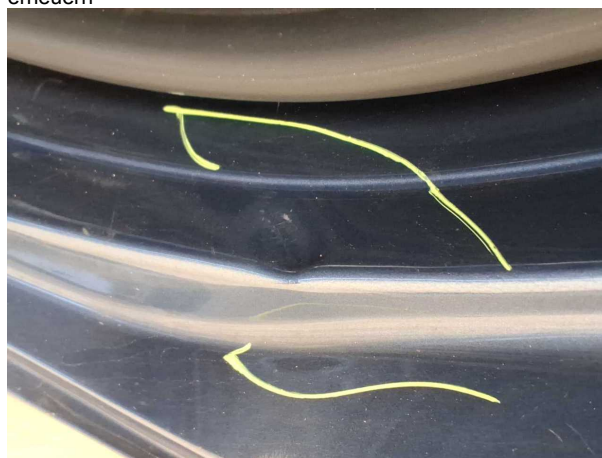
| Nr. | Bauteilgruppe | Beschreibung |
|---|---|---|
| 5 | Seitenwand links | Einstieg - Delle(n) - Smart Repair |

**Beschädigung #5:** Seitenwand links: Einstieg - Delle(n) - Smart Repair

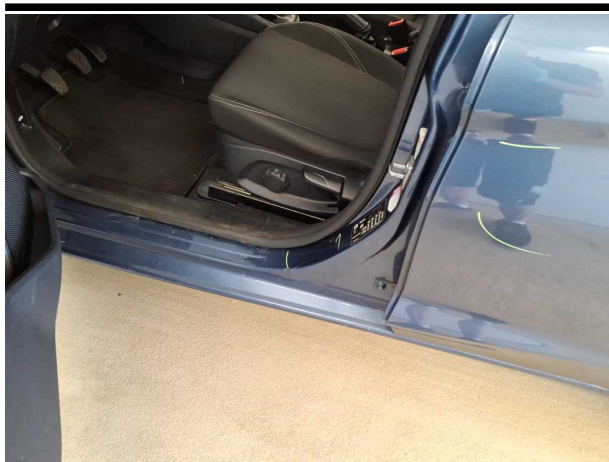
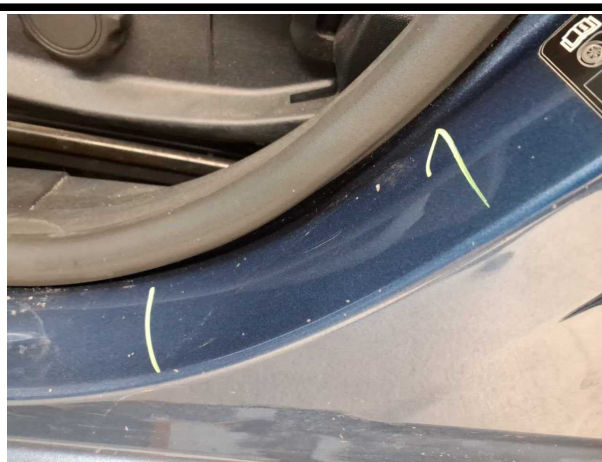
| Nr. | Bauteilgruppe | Beschreibung |
|---|---|---|
| 6 | Schweller links | Einstieg - Delle / Lackschaden - Smart Repair |

**Beschädigung #6:** Schweller links: Einstieg - Delle / Lackschade...  
Smart Repair

**Beschädigung #6:** Schweller links: Einstieg - Delle /  
Lackschaden - Smart Repair

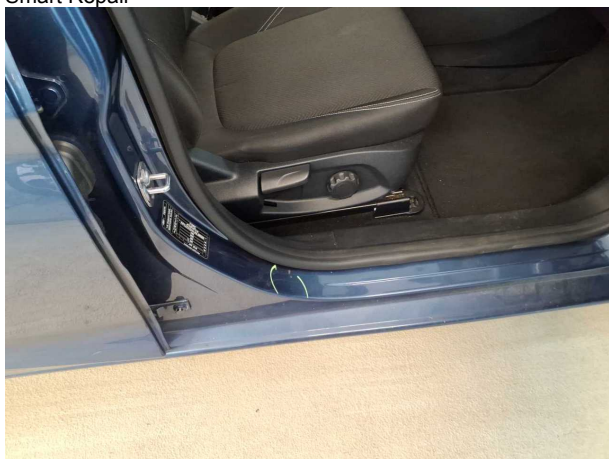
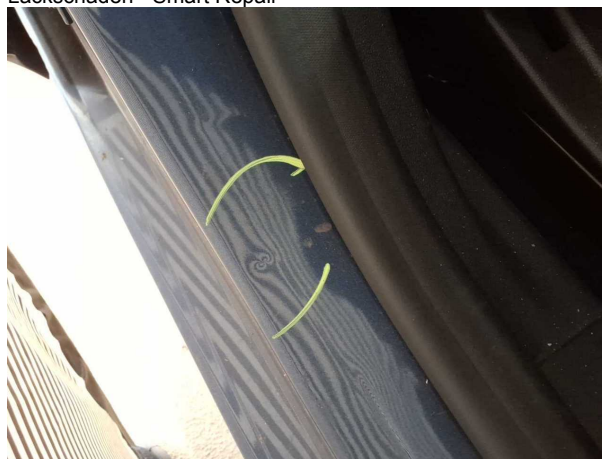
| Nr. | Bauteilgruppe | Beschreibung |
|---|---|---|
| 7 | Schweller rechts | Einstieg - Delle / Lackschaden - Smart Repair |

**Beschädigung #7:** Schweller rechts: Einstieg - Delle /  
Lackschaden - Smart Repair

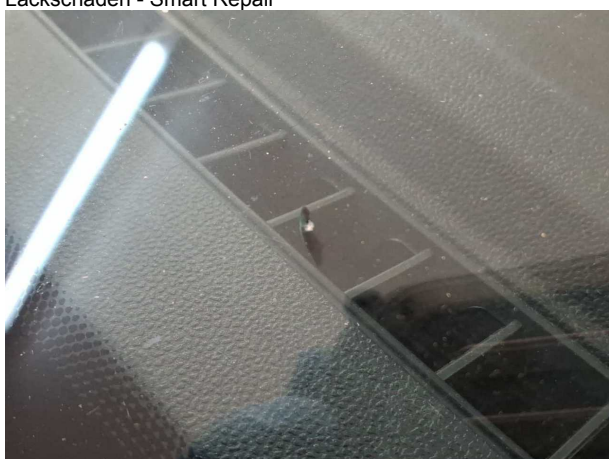
| Nr. | Bauteilgruppe | Beschreibung |
|---|---|---|
| 8 | Verglasung | Frontscheibe - Steinschlag - erneuern |

**Beschädigung #8:** Verglasung: Frontscheibe - Steinschlag -  
erneuern

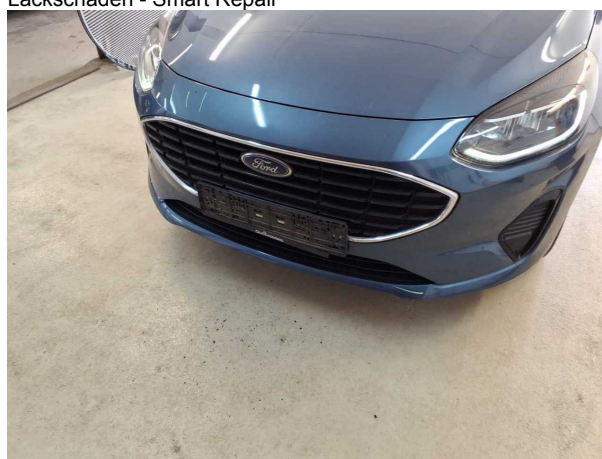
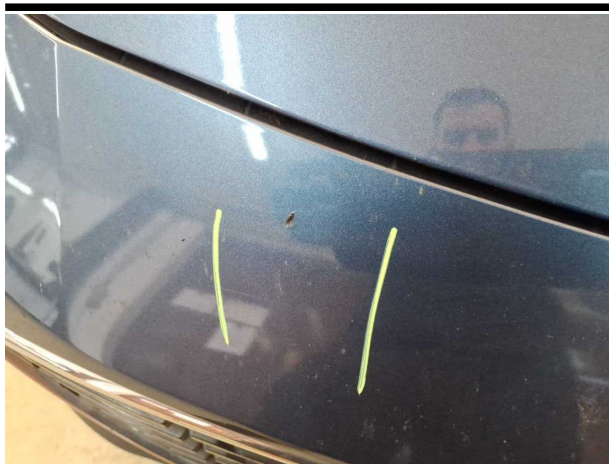
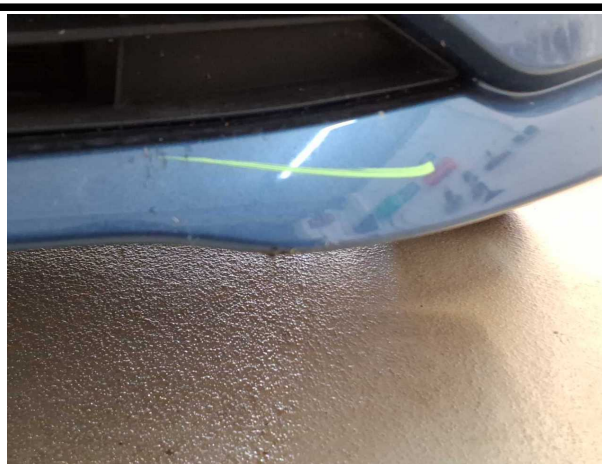
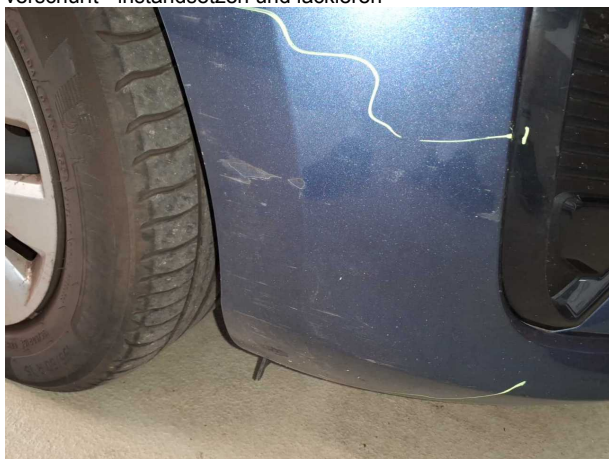
| Nr. | Bauteilgruppe | Beschreibung |
|---|---|---|
| 9 | Stoßfänger vorn | Stoßfänger vorn - verkratzt / verschürft - instandsetzen und lackieren |

**Beschädigung #9:** Stossfänger vorn: Stossfänger vorn -  
verkratzt / verschürft - instandsetzen und lackieren

**Beschädigung #9:** Stossfänger vorn: Stossfänger vorn - verkratzt / verschürft - instandsetzen und lackieren

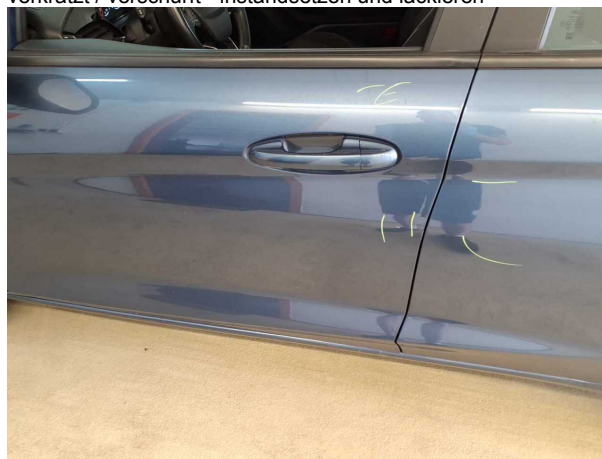
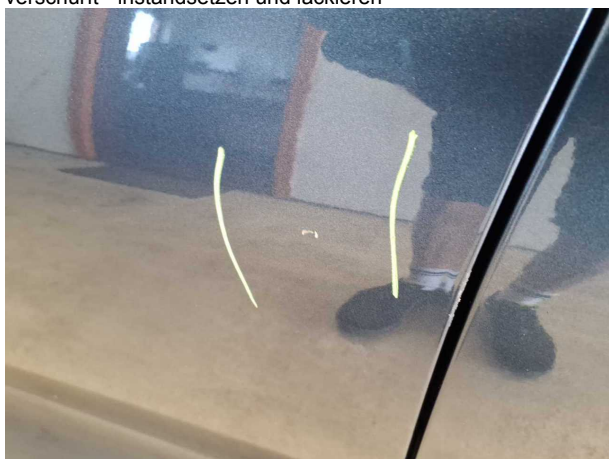
| Nr. | Bauteilgruppe | Beschreibung |
|---|---|---|
| 10 | Tür vorn links | Tür - verkratzt / verschürft - instandsetzen und lackieren |

**Beschädigung #10:** Tür vorn links: Tür - verkratzt / verschürft - instandsetzen und lackieren

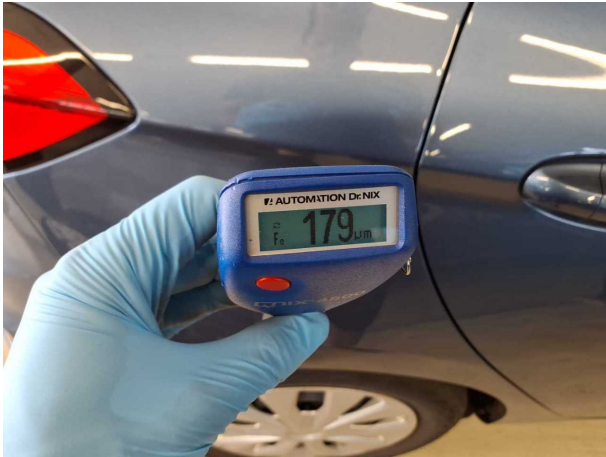
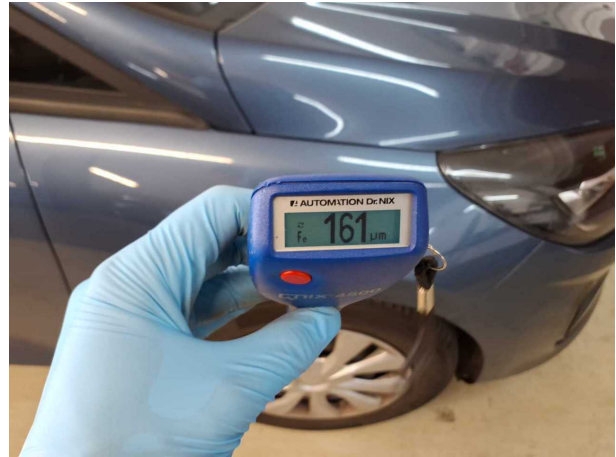
| Nr. | Ort |
|---|---|
| 1 | Kotflügel rechts, Seitenwand rechts, Tür hinten rechts, Tür vorne rechts |

**Nachlackierung 1:** Kotflügel rechts, Seitenwand rechts, Tür hinten rechts, Tür vorne rechts

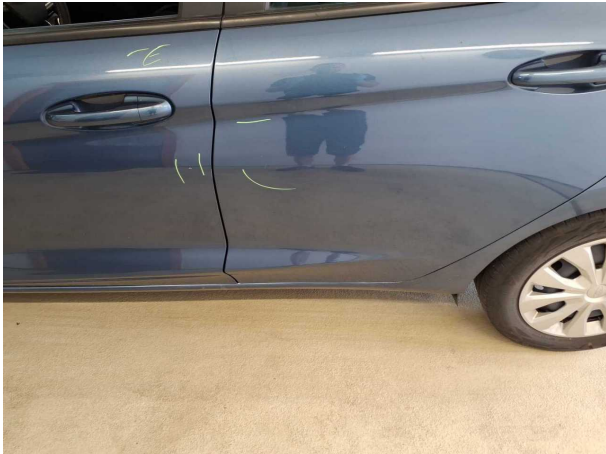
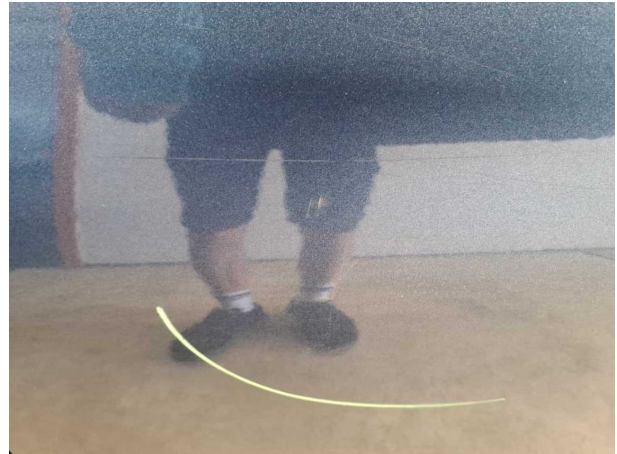
| No. | Component group | Description |
|---|---|---|
| 1 | Door - rear left side | Door - Scratch(es) - Cover / polish |

**Damage #1:** Door - rear left side: Door - Scratch(es) - Cover / polish

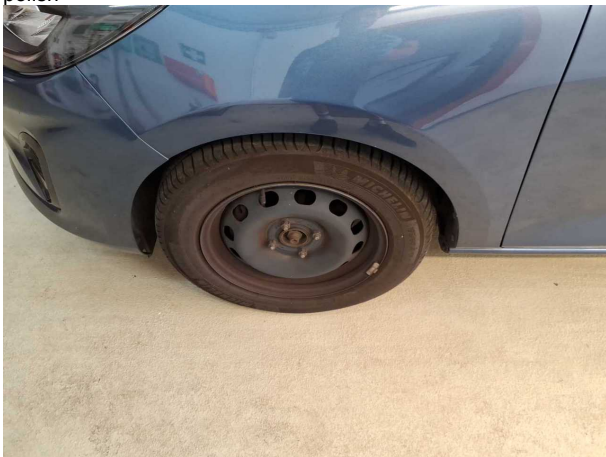
| No. | Component group | Description |
|---|---|---|
| 2 | Wheel / tyres | Wheel cover - front left side (Fehlt) - Replace |

**Damage #2:** Wheel / tyres: Wheel cover - front left side (Fehlt) - Replace

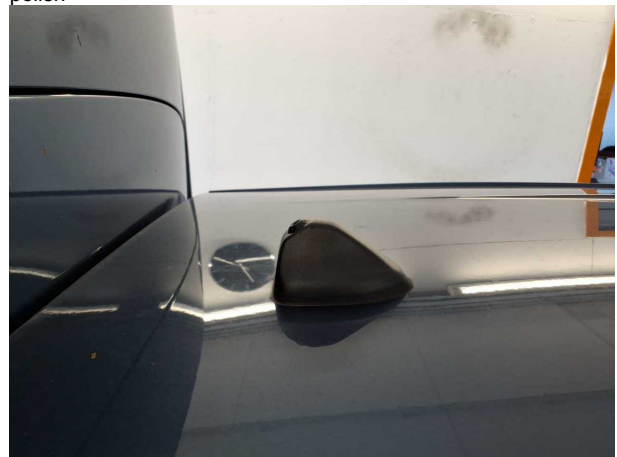
| No. | Component group | Description |
|---|---|---|
| 3 | Roof | Stub aerial (Fehlt) - Replace |

**Damage #3:** Roof: Stub aerial (Fehlt) - Replace

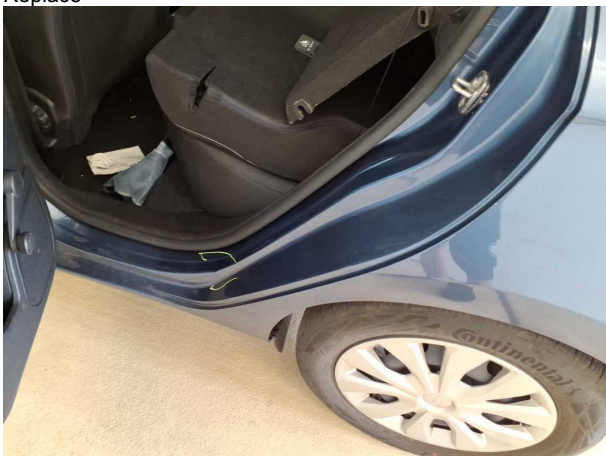
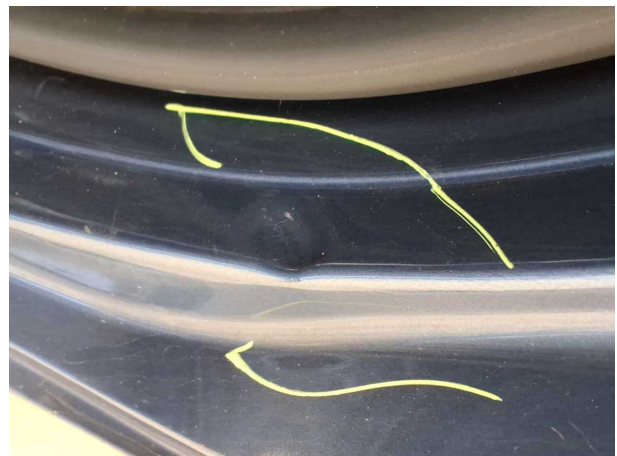
| No. | Component group | Description |
|---|---|---|
| 5 | Side panel - rear left side | Sill - dent(s) - Smart repair |

**Damage #5:** Side panel - rear left side: Sill - dent(s) - Smart repair

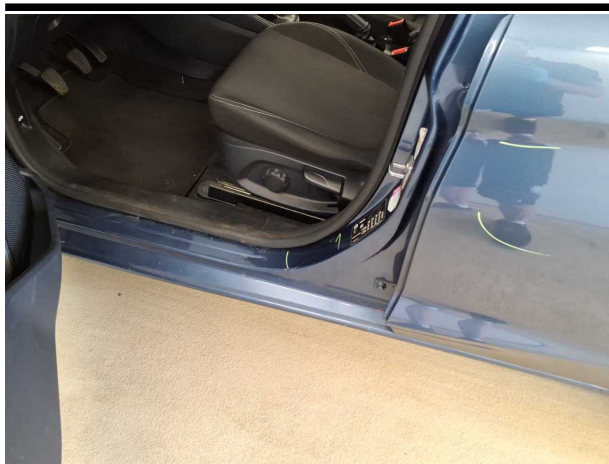
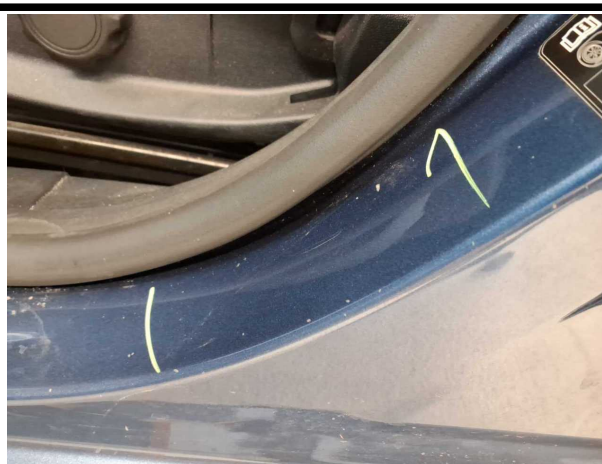
| No. | Component group | Description |
|---|---|---|
| 6 | Sill - left side | Sill - Dent / paintcoat damage - Smart repair |

**Damage #6:** Sill - left side: Sill - Dent / paintcoat damage - Smart repair

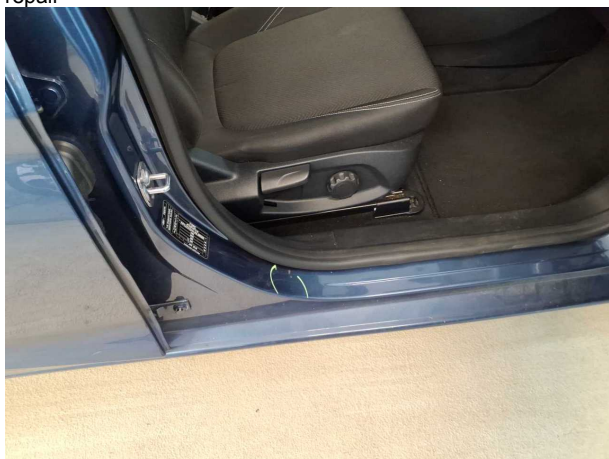
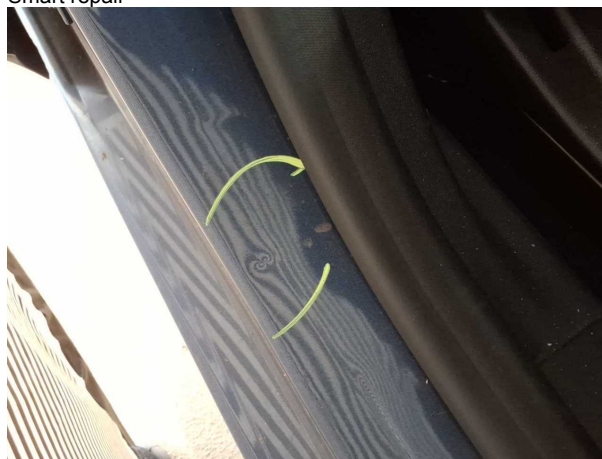
| No. | Component group | Description |
|---|---|---|
| 7 | Sill - right side | Sill - Dent / paintcoat damage - Smart repair |

**Damage #7:** Sill - right side: Sill - Dent / paintcoat damage - Smart repair

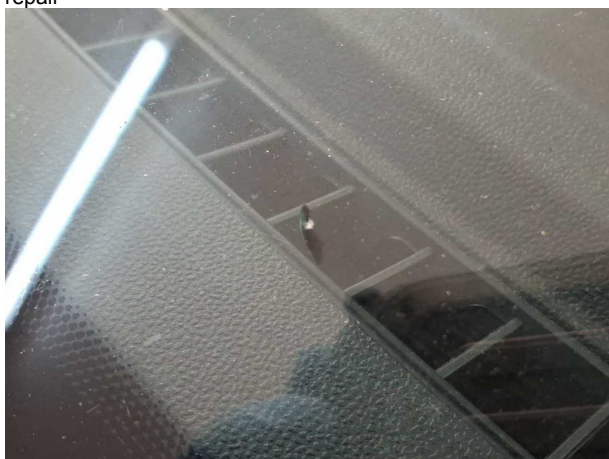
| No. | Component group | Description |
|---|---|---|
| 8 | Vehicle glazing | Windscreen - Stone chips - Replace |

**Damage #8:** Vehicle glazing: Windscreen - Stone chips - Replace

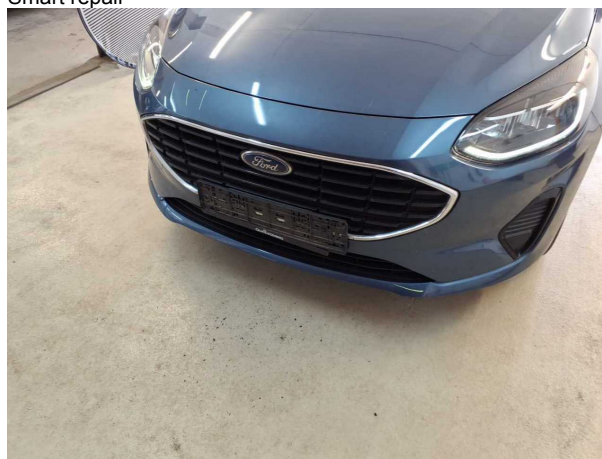
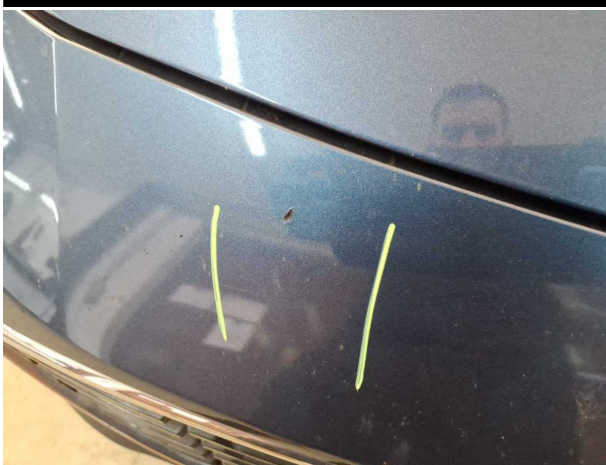
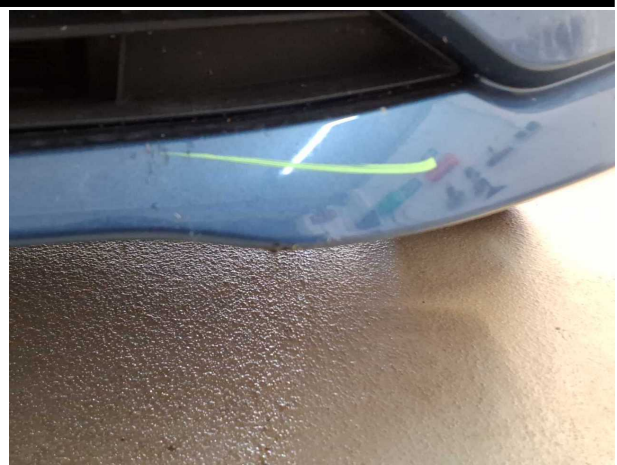
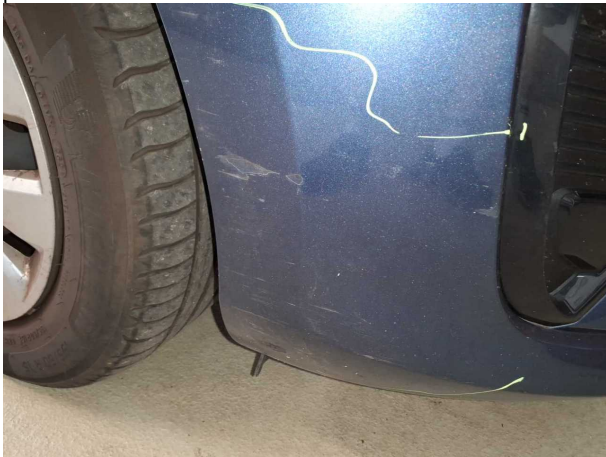
| No. | Component group | Description |
|---|---|---|
| 9 | Front bumper | Front bumper - Scratched - Repair and paint |

**Damage #9:** Front bumper: Front bumper - Scratched - Repair and paint

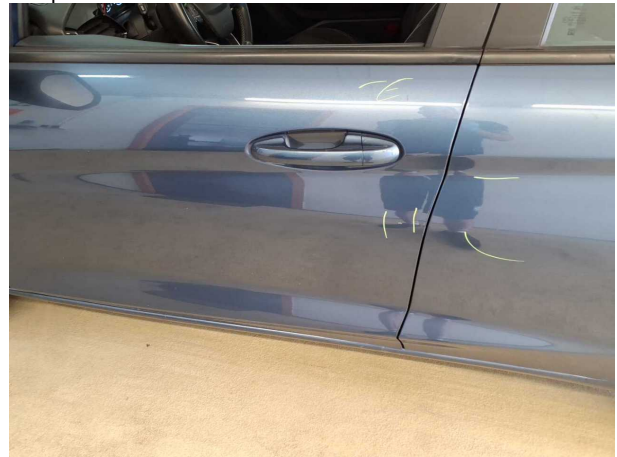
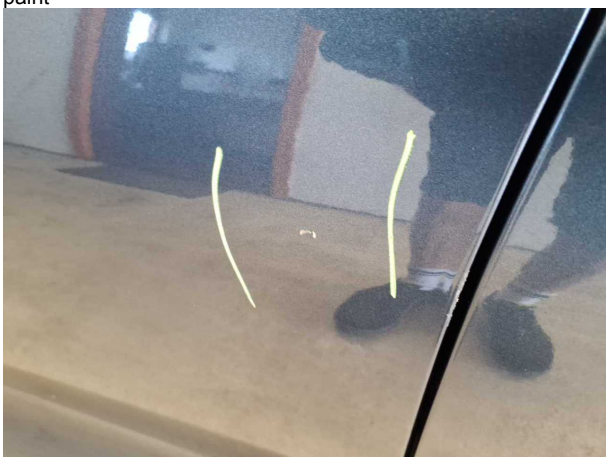
| No. | Component group | Description |
|---|---|---|
| 10 | Door - front left side | Door - Scratched - Repair and paint |

**Damage #10:** Door - front left side: Door - Scratched - Repair and paint

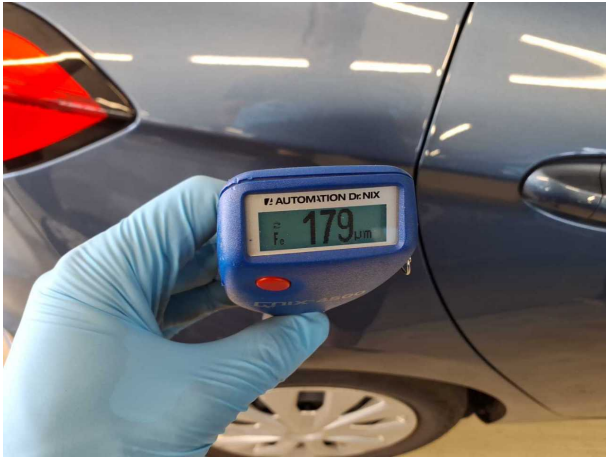
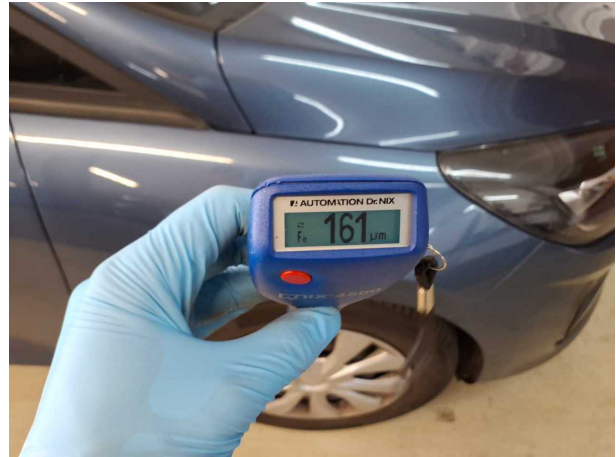
| No. | Location |
|---|---|
| 1 | Mudguard - right side, Side panel - rear right side, Door - rear right side, Door - front right side |

**Repainting 1:** Mudguard - right side, Side panel - rear right side, Door - rear right side, Door - front right side
