Fahrzeugbeschreibung

Fahrzeug: SKODA Kodiaq 2.0 TDI SCR DSG ACTIVE Sports Utility Vehicle 5-türig 1968 ccm 150 PS / 110 KW Diesel 7-Gang Automatik

Zustandsbericht

Besichtigungsdatum: 02.06.2026
Protokollnummer: 45723929
Anlieferungsdatum: 02.06.2026

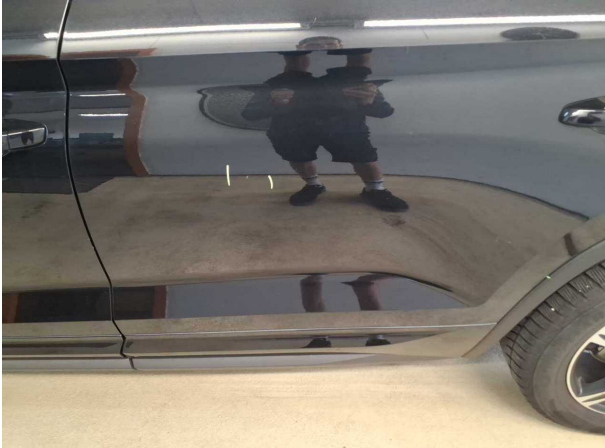
Nr.	Bauteilgruppe	Beschreibung
1	Tür hinten links	Tür - verkratzt / verschürft - auslegen / polieren
2	Unterlagen	HU Bescheinigung (Fehlt) - erneuern
3	Unterlagen	Bordbuchmappe (Fehlt) - erneuern
4	Tür vorn rechts	Tür - Delle(n) - sanft instandsetzen
5	Seitenwand links	Einstieg - verkratzt / verschürft - Smart Repair
6	Heckklappe/-tür	Heckklappe - verkratzt / verschürft - Smart Repair
7	Stoßfänger hinten	Stoßfänger hinten - verkratzt / verschürft - instandsetzen und lackieren

Beschädigung #1: Tür hinten links: Tür - verkratzt / verschürft - auslegen / polieren

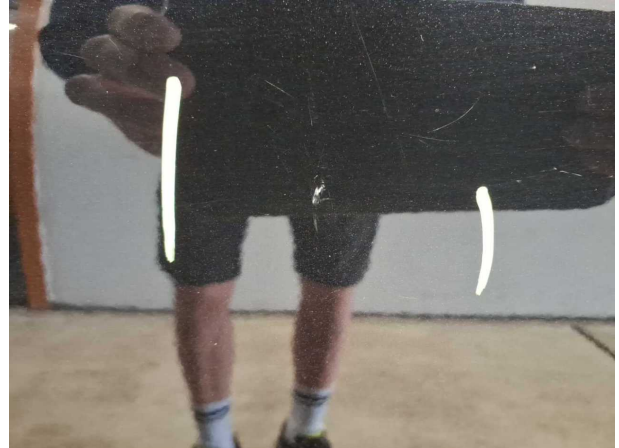
Beschädigung #1: Tür hinten links: Tür - verkratzt / verschürft... auslegen / polieren

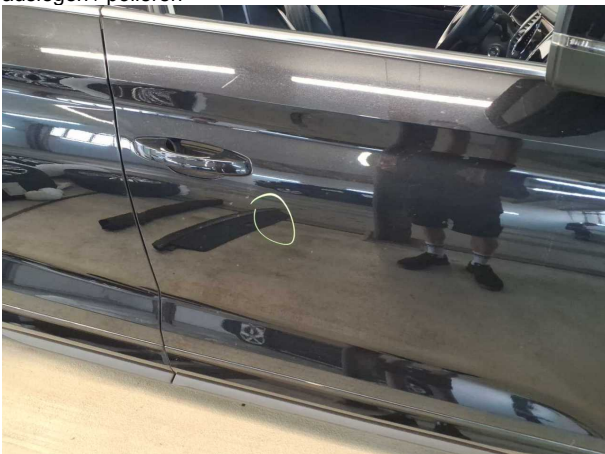
Beschädigung #4: Tür vorn rechts: Tür - Delle(n) - sanft instandsetzen

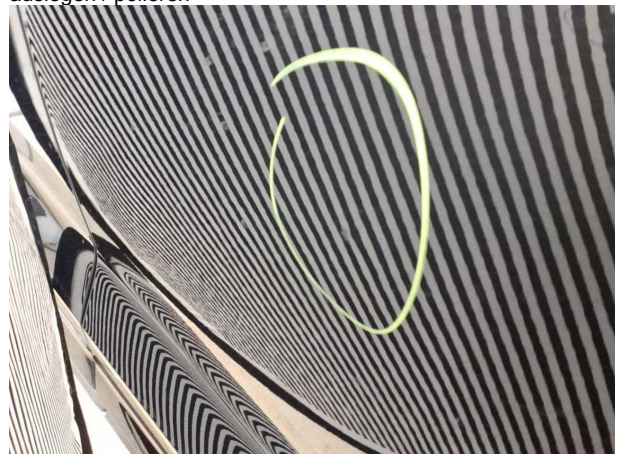
Beschädigung #4: Tür vorn rechts: Tür - Delle(n) - sanft instandsetzen

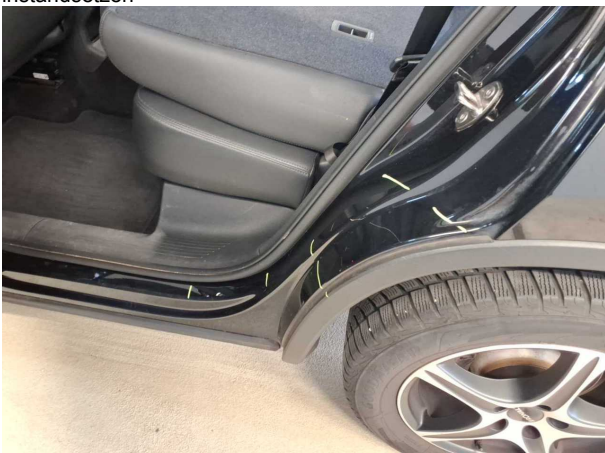
Beschädigung #5: Seitenwand links: Einstieg - verkratzt / verschürft - Smart Repair

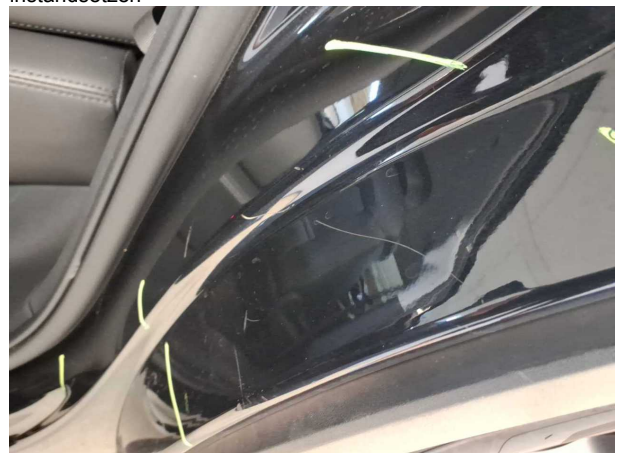
Beschädigung #5: Seitenwand links: Einstieg - verkratzt / verschürft - Smart Repair

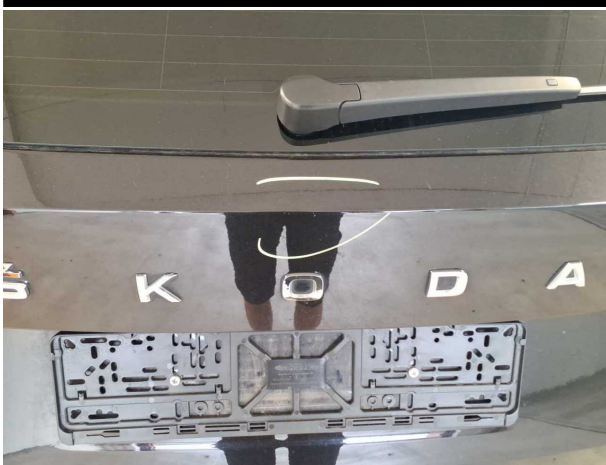
Beschädigung #6: Heckklappe/-tür: Heckklappe - verkratzt / verschürft - Smart Repair

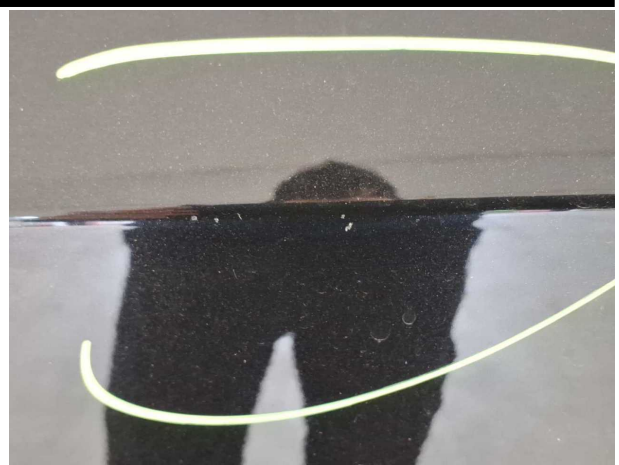
Beschädigung #6: Heckklappe/-tür: Heckklappe - verkratzt / verschürft - Smart Repair

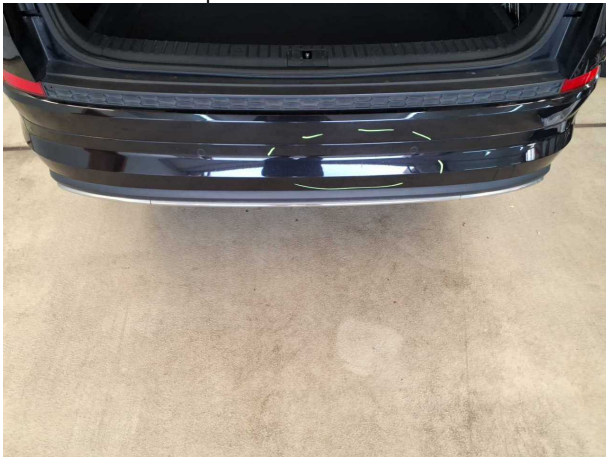
Beschädigung #7: Stossfänger hinten: Stossfänger hinten - verkratzt / verschürft - instandsetzen und lackieren

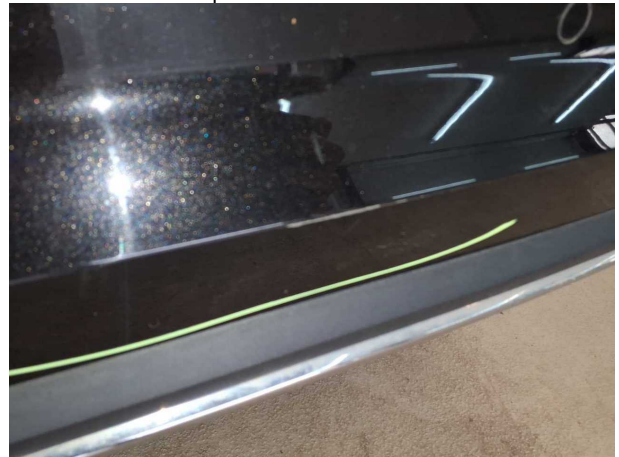
Beschädigung #7: Stossfänger hinten: Stossfänger hinten - verkratzt / verschürft - instandsetzen und lackieren

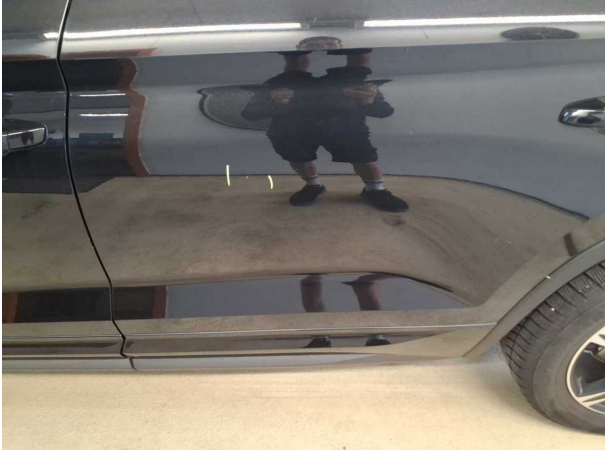
No.	Component group	Description
1	Door - rear left side	Door - Scratched - Cover / polish
2	Documents	Main inspection certificate (Fehlt) - Replace
3	Documents	Log book (Fehlt) - Replace
4	Door - front right side	Door - dent(s) - Smooth repair work
5	Side panel - rear left side	Sill - Scratched - Smart repair
6	Boot lid / rear door	Boot lid - Scratched - Smart repair
7	Rear bumper	Rear bumper - Scratched - Repair and paint

Damage #1: Door - rear left side: Door - Scratched - Cover / polish

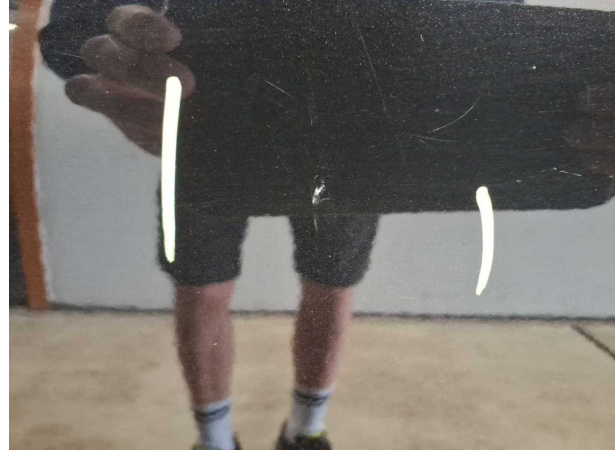
Damage #1: Door - rear left side: Door - Scratched - Cover / polish

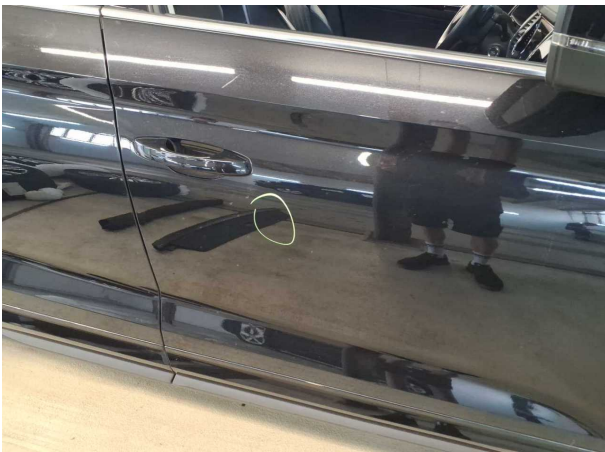
Damage #4: Door - front right side: Door - dent(s) - Smooth repair work

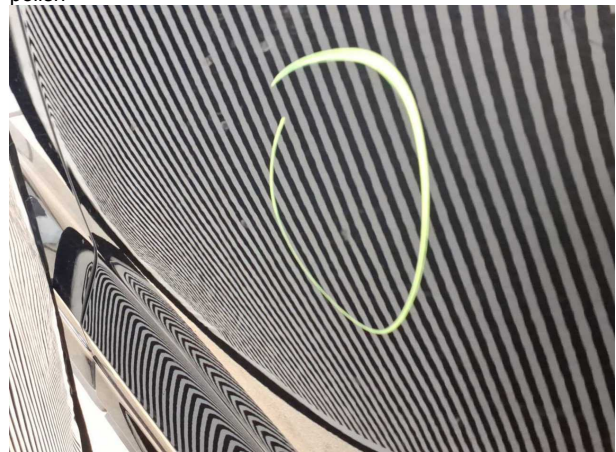
Damage #4: Door - front right side: Door - dent(s) - Smooth repair work

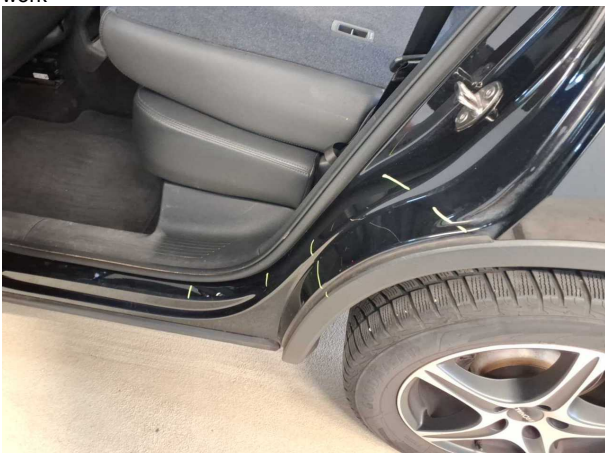
Damage #5: Side panel - rear left side: Sill - Scratched - Smart repair

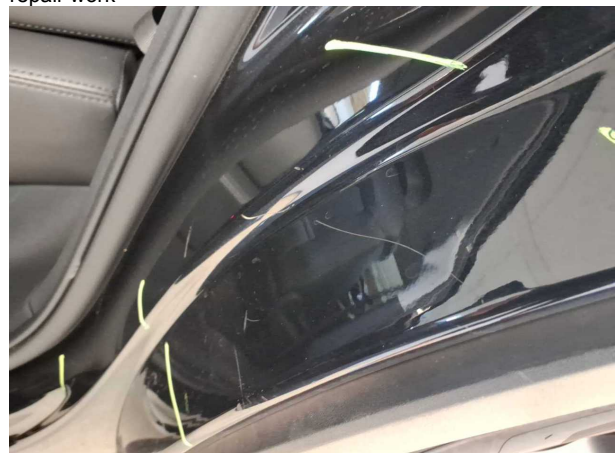
Damage #5: Side panel - rear left side: Sill - Scratched - Smart repair

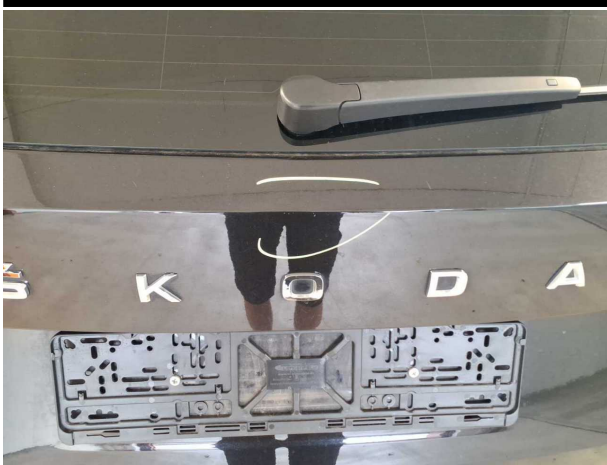
Damage #6: Boot lid / rear door: Boot lid - Scratched - Smart repair

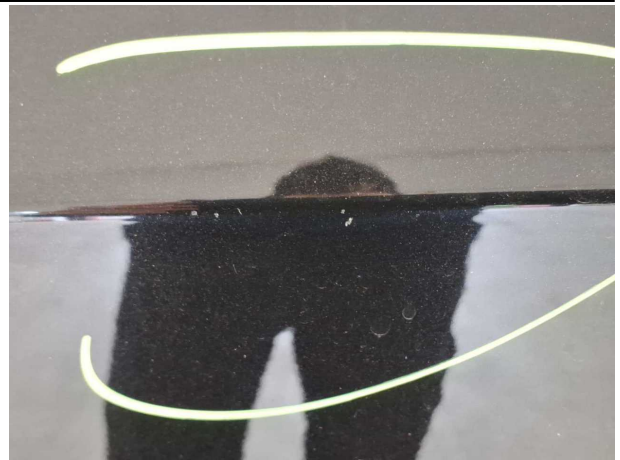
Damage #6: Boot lid / rear door: Boot lid - Scratched - Smart repair

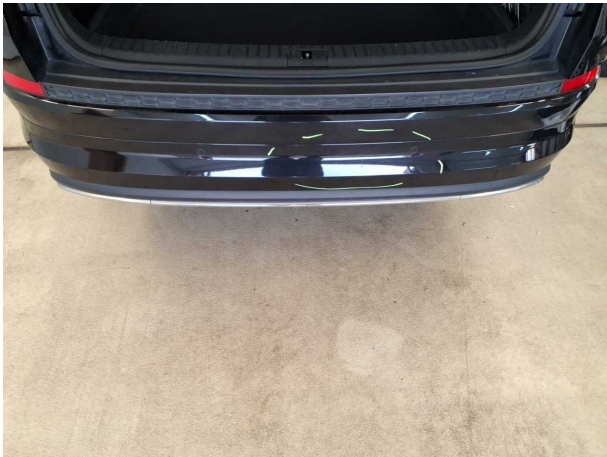
Damage #7: Rear bumper: Rear bumper - Scratched - Repair and paint

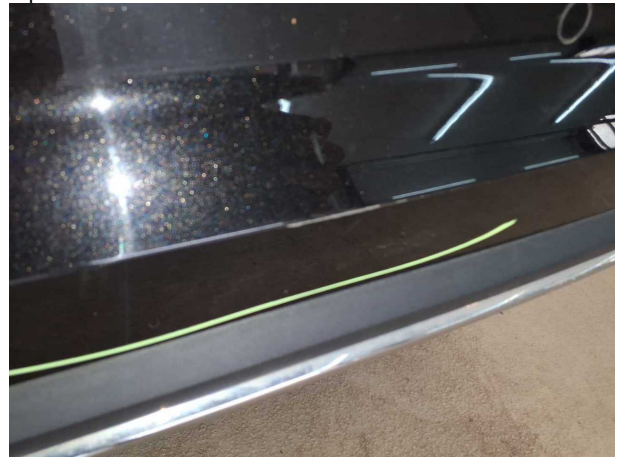
Damage #7: Rear bumper: Rear bumper - Scratched - Repair and paint
