## Zustandsbericht

| Berichtsnummer : | 0000000929433-DE968 | | |

#### Hyundai Tucson (NX)(12.2020->) Prime Plug-In Hybrid 4WD

| Erstzulassung / Baujahr: | 01.07.2021 / 2021 | Besichtigungsdatum/-ort: | 03.07.2026 67346 Speyer |

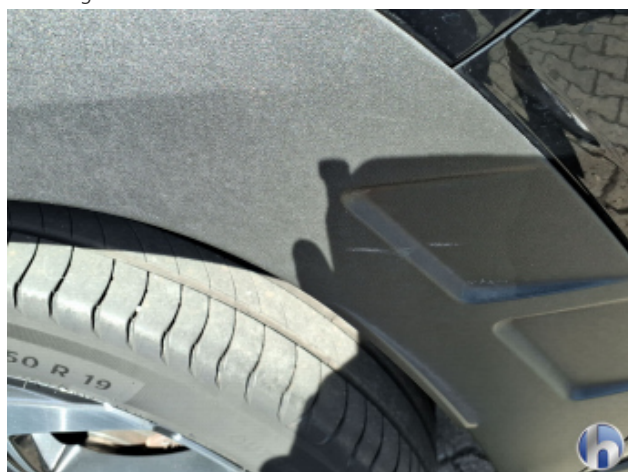
| | Bauteil | Schaden | Rep.-Art |
|---|---|---|---|
| 1. | Seitenwand - Hinten - Links | Kratzer | Smart Repair |

1. Seitenwand - Hinten - Links  
Kratzer - Smart Repair

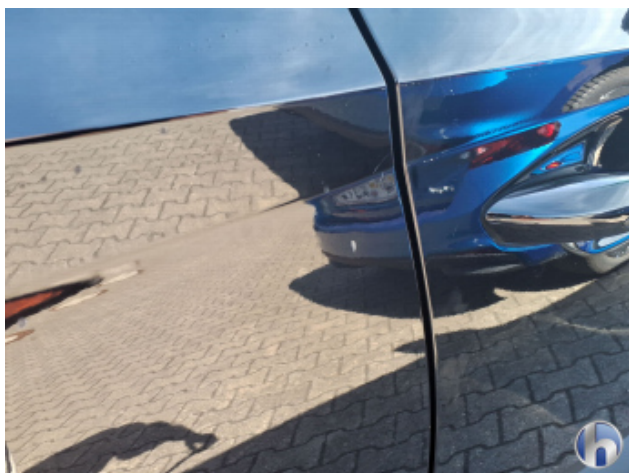
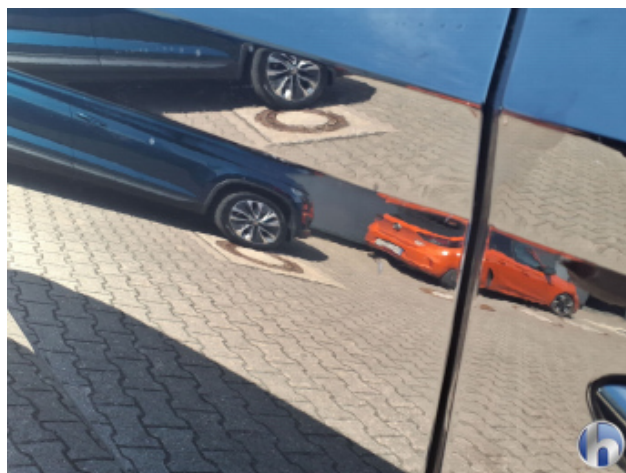
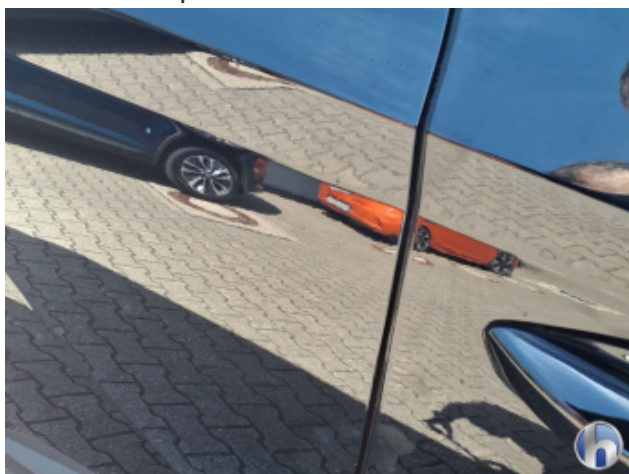
| | Bauteil | Schaden | Rep.-Art |
|---|---|---|---|
| 2. | Tür Hinten - Rechts | Kratzer | Smart Repair |

2. Tür Hinten - Rechts  
Kratzer - Smart Repair
