VSSZZZKLZNR040644

Vehicle details

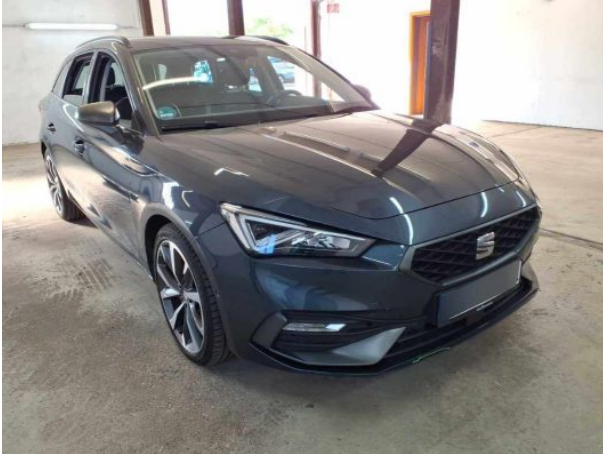
Figure 1: Diagonal front

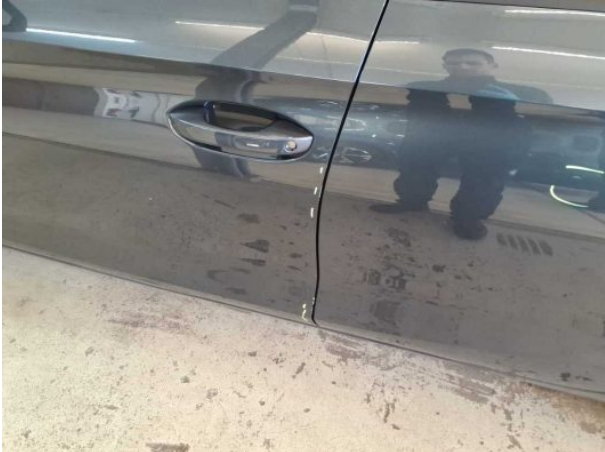
Damage #2: Door - front left side: Door edge - Scratched - Cover / polish

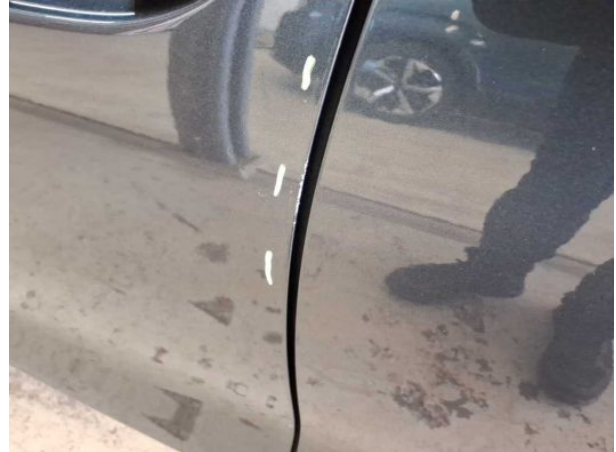
Damage #2: Door - front left side: Door edge - Scratched - Cover / polish

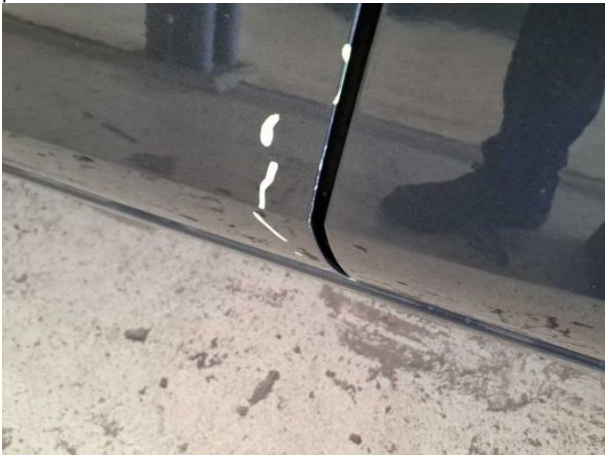
Damage #2: Door - front left side: Door edge - Scratched - Cover / polish

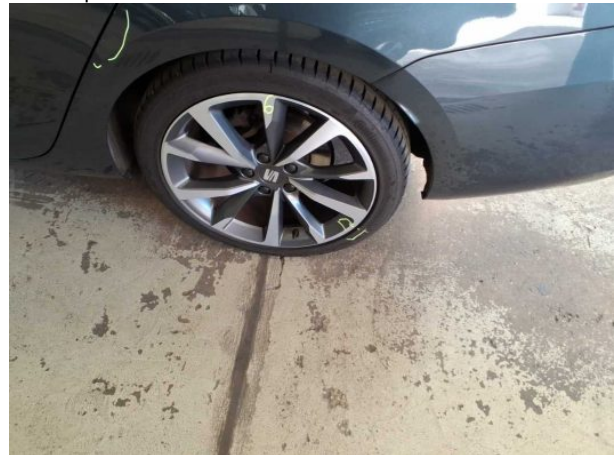
Damage #4: Wheel / tyres: Alloy rim - rear left side - Scratched - Loss in value

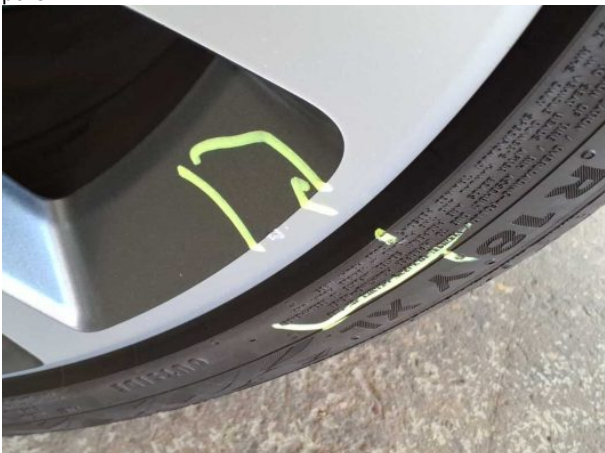
Damage #4: Wheel / tyres: Alloy rim - rear left side - Scratched - Loss in value

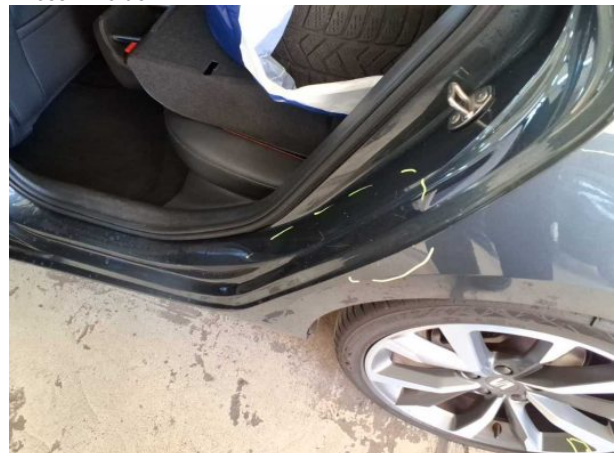
Damage #5: Side panel - rear left side: Sill - Scratched - Smart repair

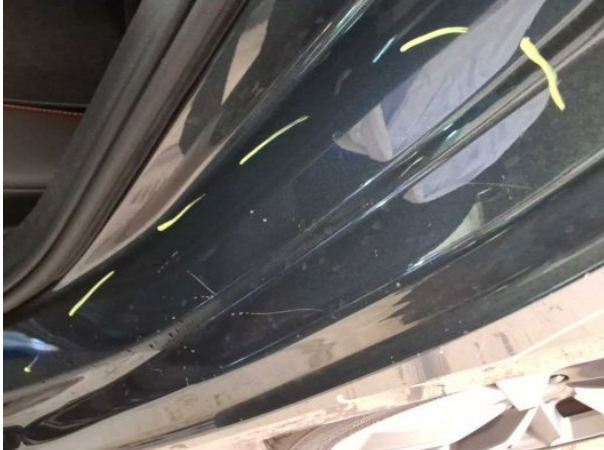
Damage #5: Side panel - rear left side: Sill - Scratched - Smart repair

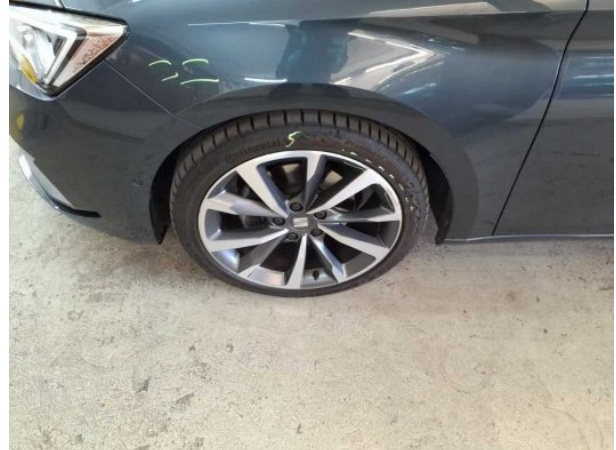
Damage #6: Wheel / tyres: Alloy rim - front left side - Scratched - Loss in value

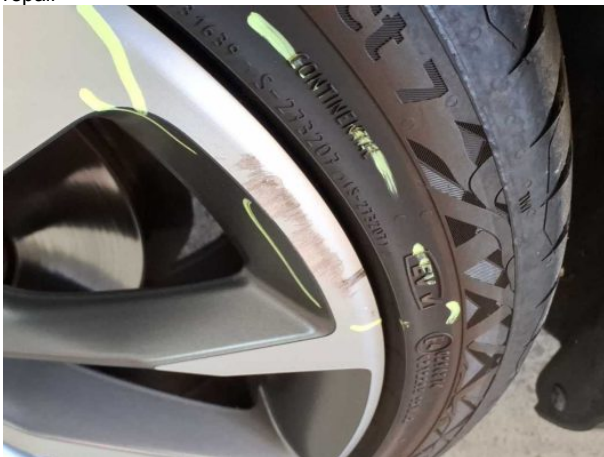
Damage #6: Wheel / tyres: Alloy rim - front left side - Scratched - Loss in value

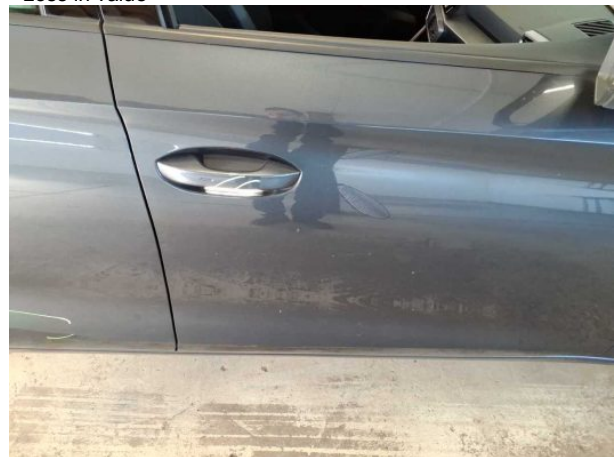
Damage #7: Door - front right side: Door handle - outside - Scratched - Smart repair

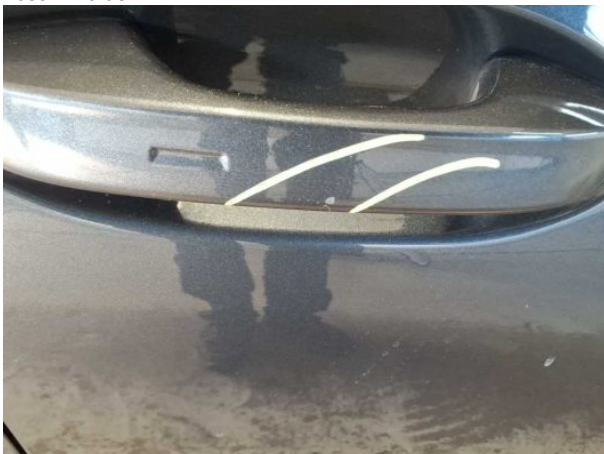
Damage #7: Door - front right side: Door handle - outside - Scratched - Smart repair

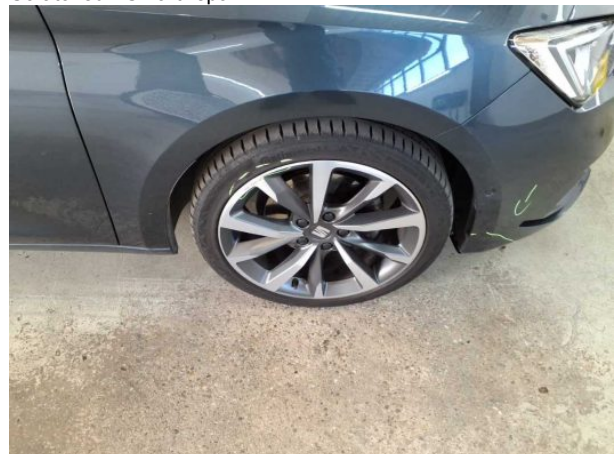
Damage #8: Wheel / tyres: Alloy rim - front right side - Scratched - Loss in value

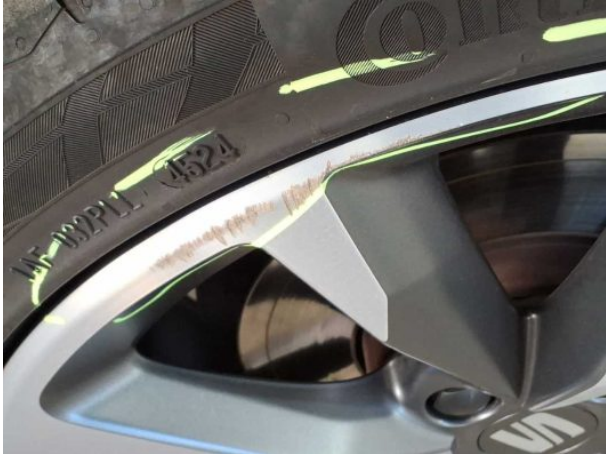
Damage #8: Wheel / tyres: Alloy rim - front right side - Scratched - Loss in value

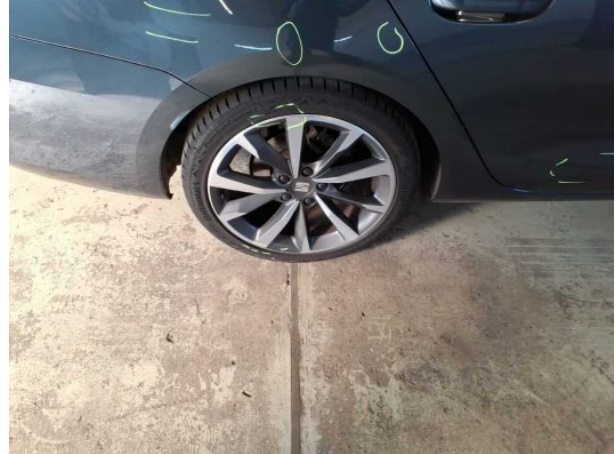
Damage #9: Wheel / tyres: Alloy rim - rear right side - Scratched - Loss in value

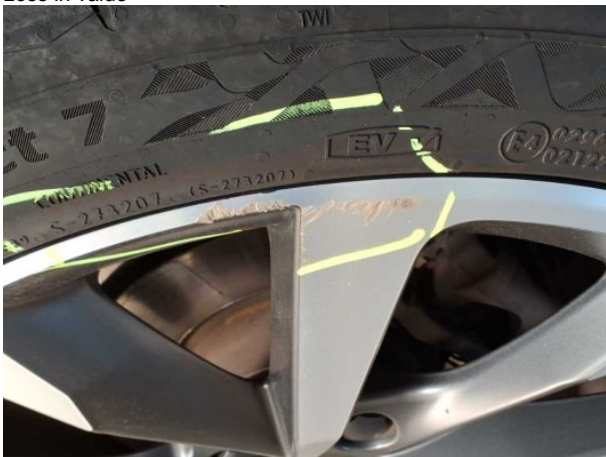
Damage #9: Wheel / tyres: Alloy rim - rear right side - Scratched - Loss in value

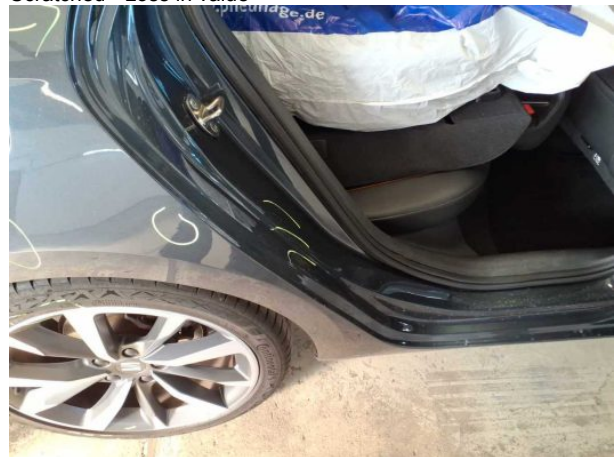
Damage #10: Side panel - rear right side: Sill - Scratched - Smart repair

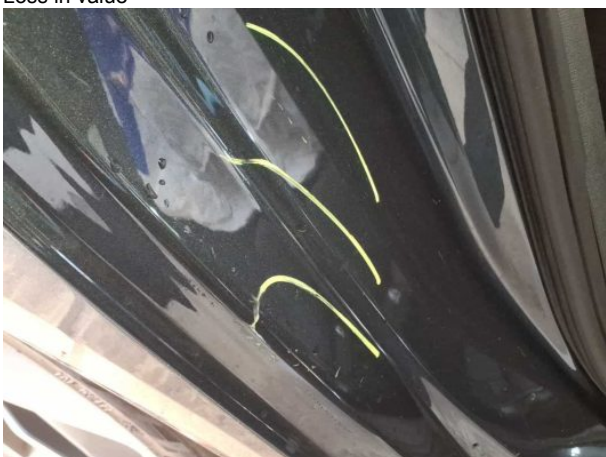
Damage #10: Side panel - rear right side: Sill - Scratched - Smart repair

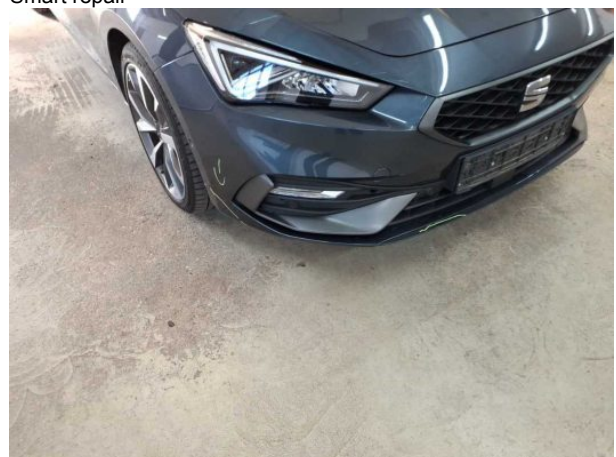
Damage #12: Front bumper: Front bumper - Scratched - Smart repair

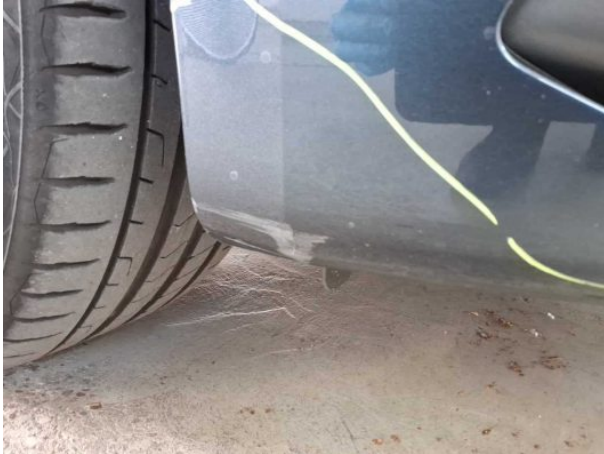
Damage #12: Front bumper: Front bumper - Scratched - Smart repair

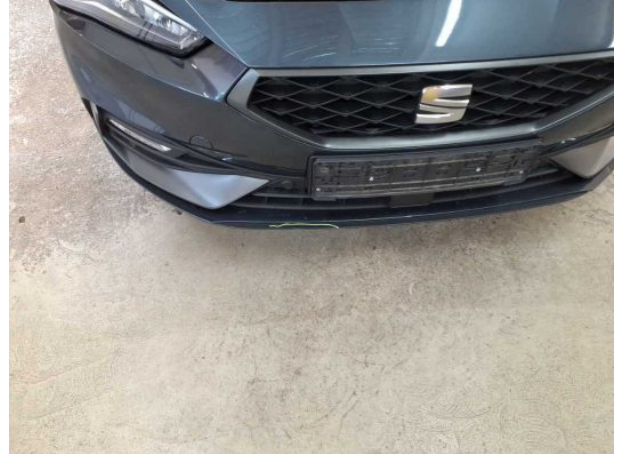
Damage #13: Front bumper: Spoiler - Deformed - Replace

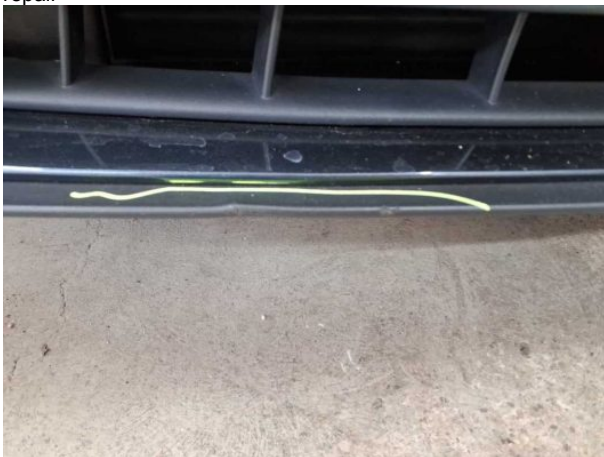
Damage #13: Front bumper: Spoiler - Deformed - Replace

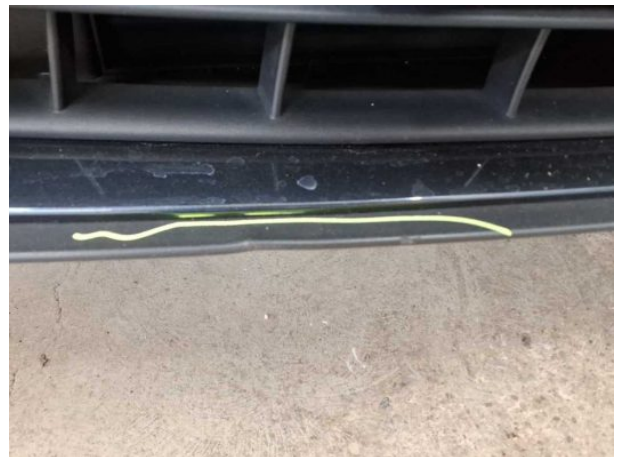
Damage #13: Front bumper: Spoiler - Deformed - Replace

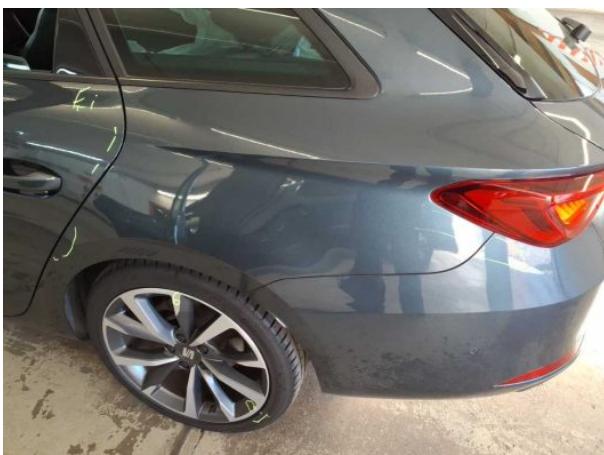
Damage #14: Side panel - rear left side: Sill - Scratched - Repair and paint

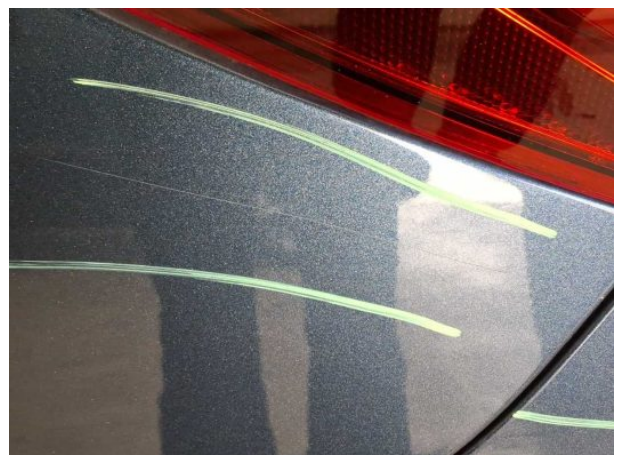
Damage #14: Side panel - rear left side: Sill - Scratched - Repair and paint

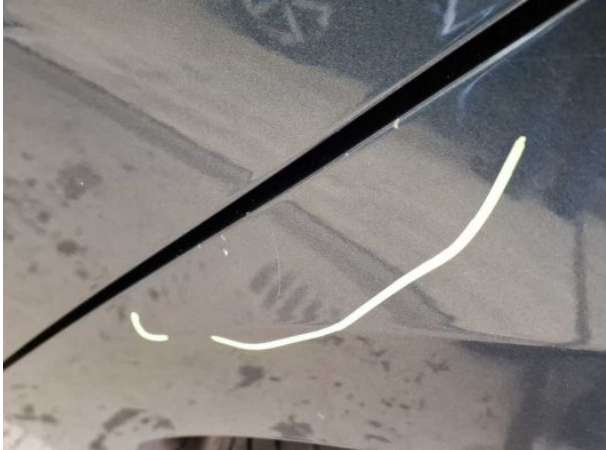
Damage #14: Side panel - rear left side: Sill - Scratched - Repair and paint

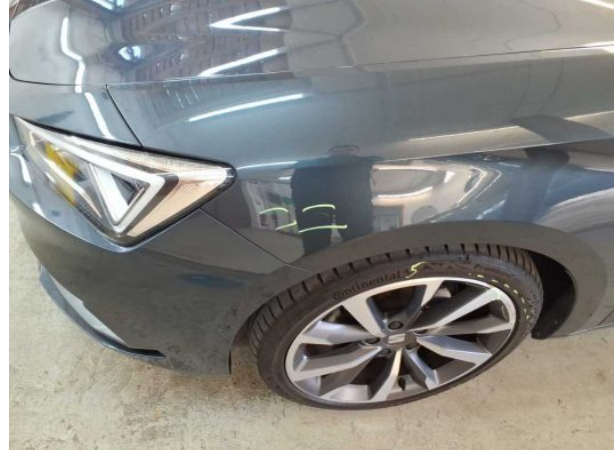
Damage #15: Mudguard - left side: Mudguard - left side - Scratched - Repair and paint

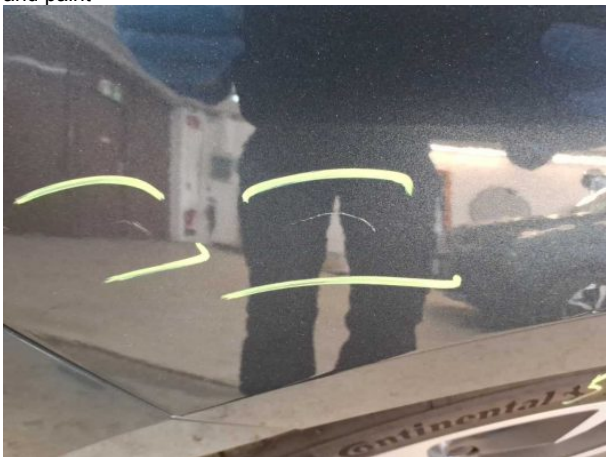
Damage #15: Mudguard - left side: Mudguard - left side - Scratch... - Repair and paint

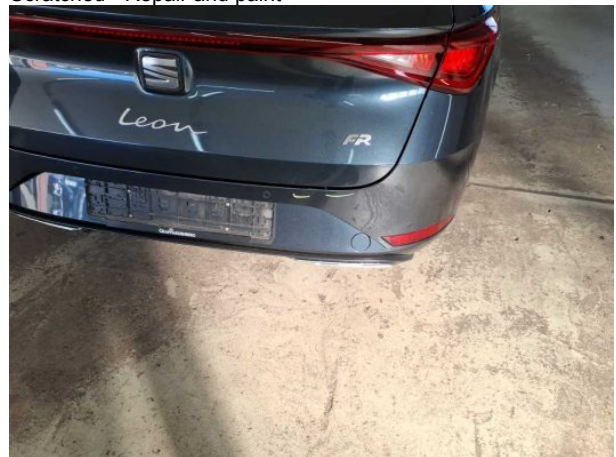
Damage #16: Rear bumper: Rear bumper - Scratched - Repair and paint

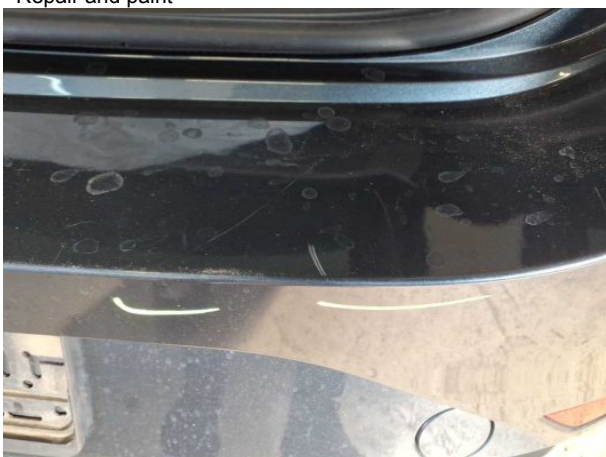
Damage #16: Rear bumper: Rear bumper - Scratched - Repair and paint

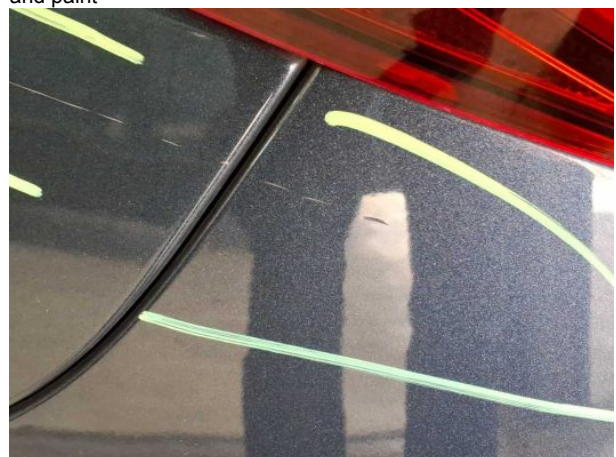
Damage #16: Rear bumper: Rear bumper - Scratched - Repair and paint

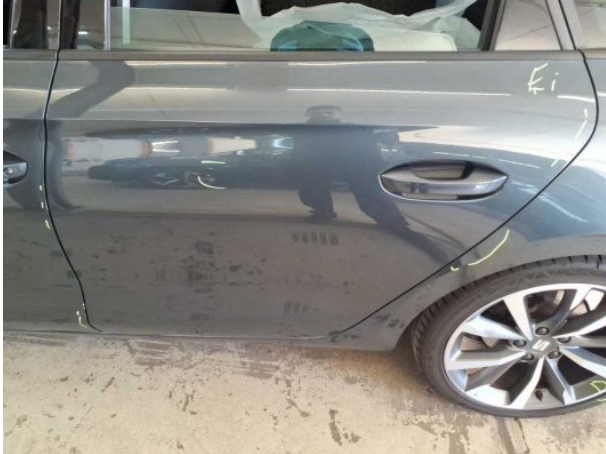
Damage #17: Door - rear left side: Door - Corrosion - Repair and paint

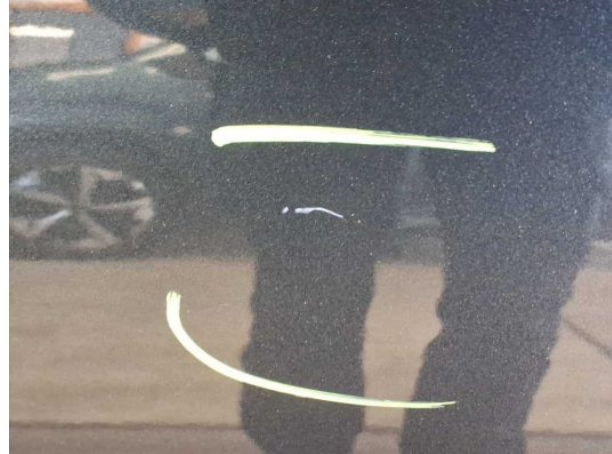
Damage #17: Door - rear left side: Door - Corrosion - Repair and paint

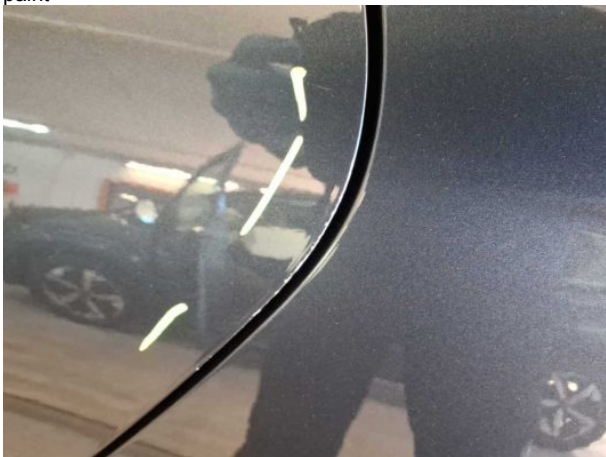
Damage #17: Door - rear left side: Door - Corrosion - Repair and paint

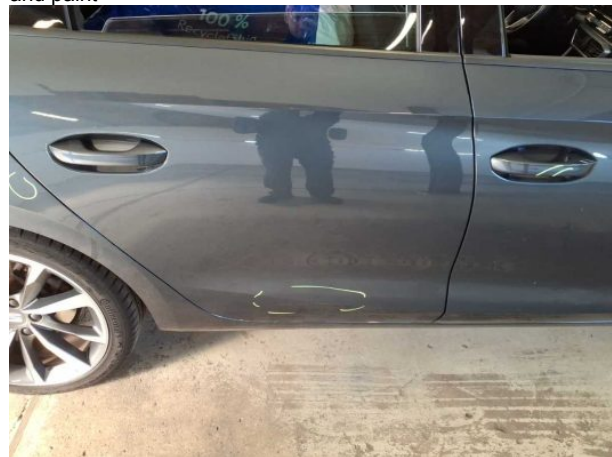
Damage #18: Door - rear right side: Door - Scratched - Repair and paint

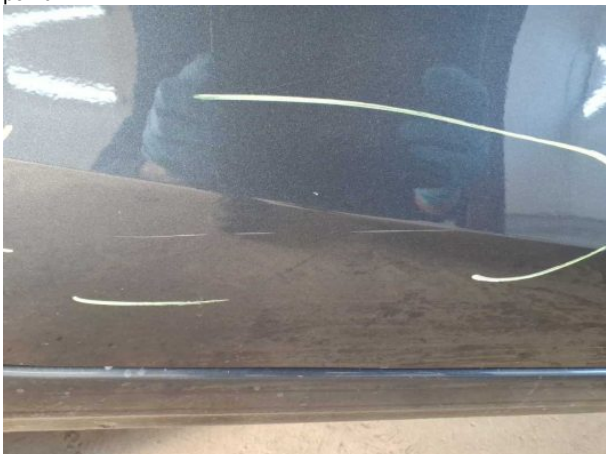
Damage #18: Door - rear right side: Door - Scratched - Repair and paint

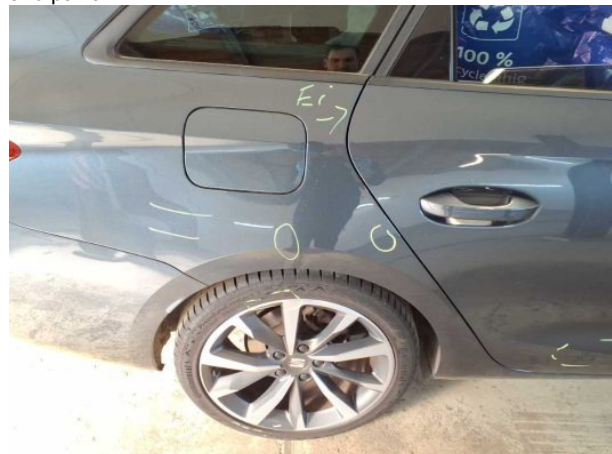
Damage #19: Side panel - rear right side: Side panel - Dent / paintcoat damage - Repair and paint

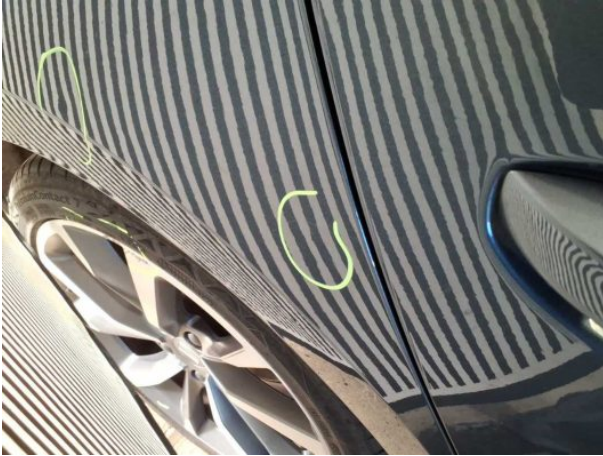
Damage #19: Side panel - rear right side: Side panel - Dent / paintcoat damage - Repair and paint

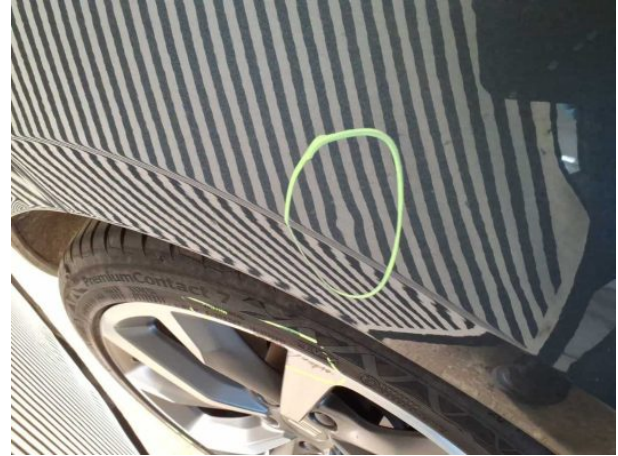
Damage #19: Side panel - rear right side: Side panel - Dent / paintcoat damage - Repair and paint

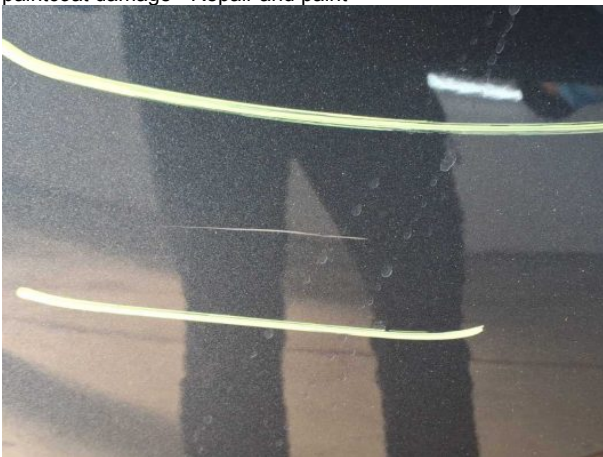
Damage #19: Side panel - rear right side: Side panel - Dent / paintcoat damage - Repair and paint

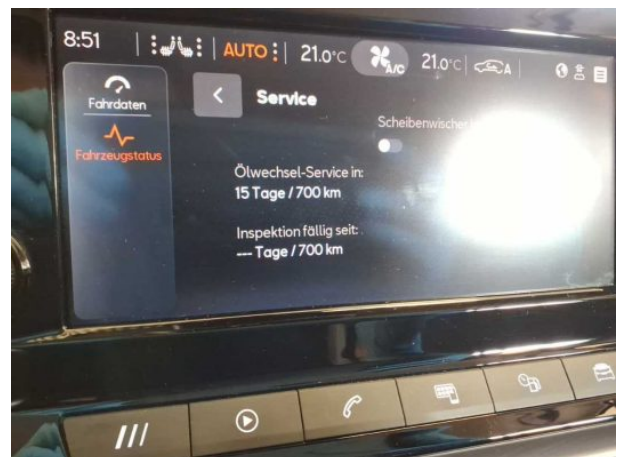
Abbildung 18: Sonstiges

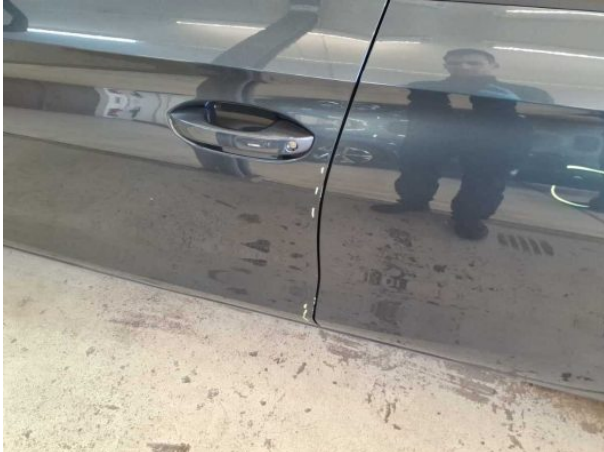
Beschädigung #2: Tür vorn links: Türkante - verkratzt / verschürft...
auslegen / polieren

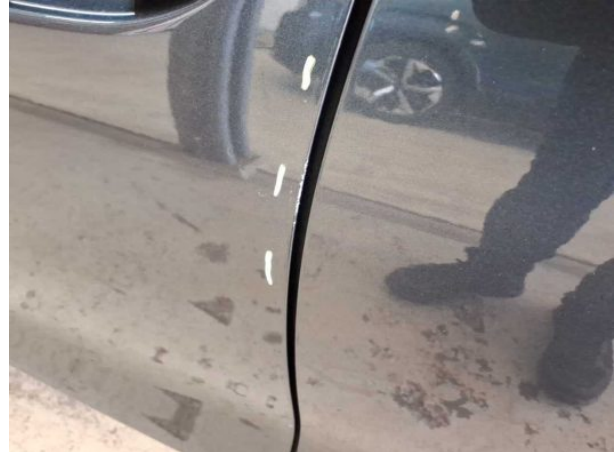
Beschädigung #2: Tür vorn links: Türkante - verkratzt /
verschürft - auslegen / polieren

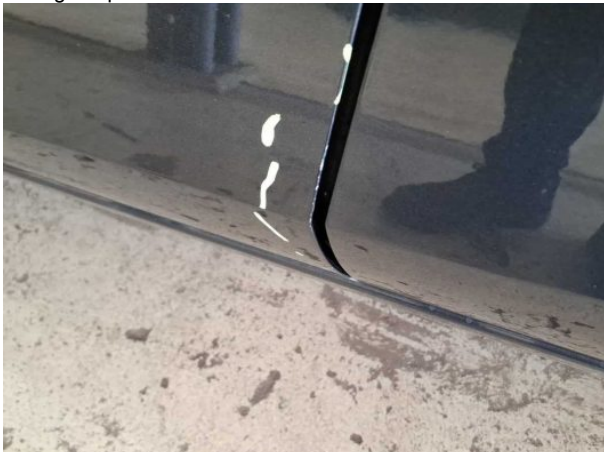
Beschädigung #2: Tür vorn links: Türkante - verkratzt / verschürft...
auslegen / polieren

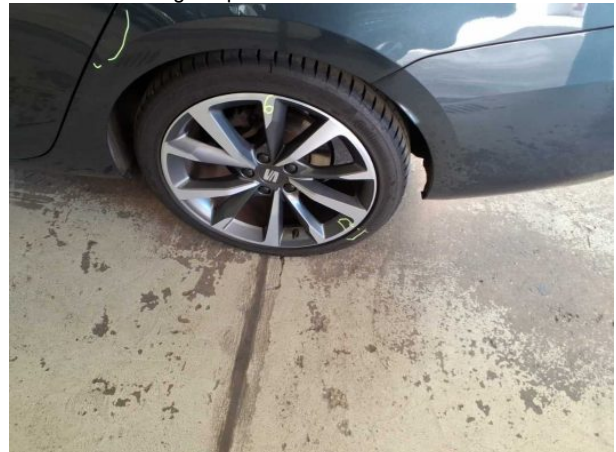
Beschädigung #4: Rad/Reifen: Leichtmetallfelge hinten links -
verkratzt / verschürft - Wertminderung

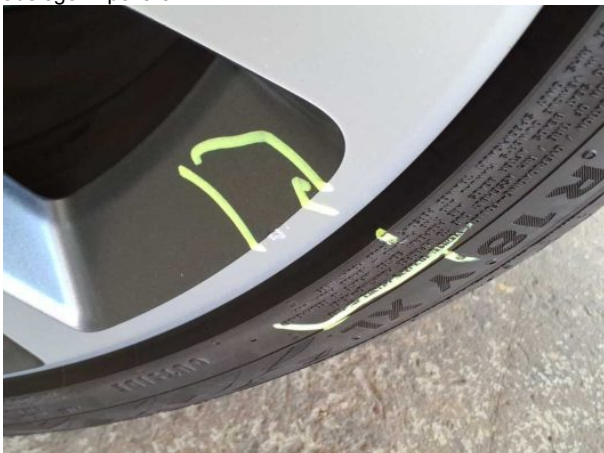
Beschädigung #4: Rad/Reifen: Leichtmetallfelge hinten links -
verkratzt / verschürft - Wertminderung

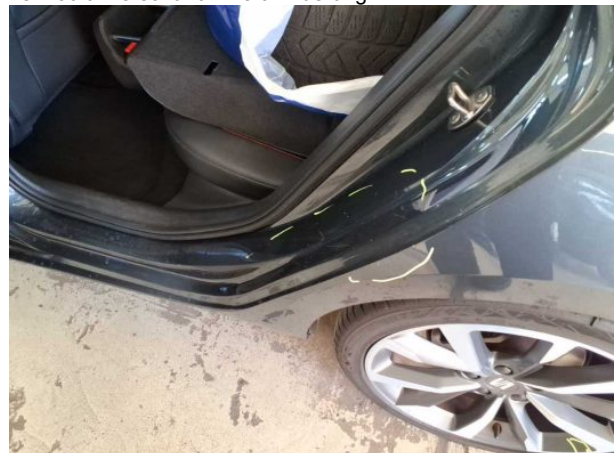
Beschädigung #5: Seitenwand links: Einstieg - verkratzt /
verschürft - Smart Repair

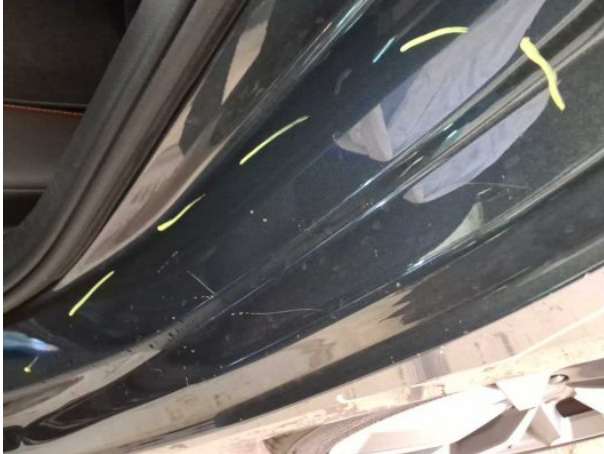
Beschädigung #5: Seitenwand links: Einstieg - verkratzt / verschürft - Smart Repair

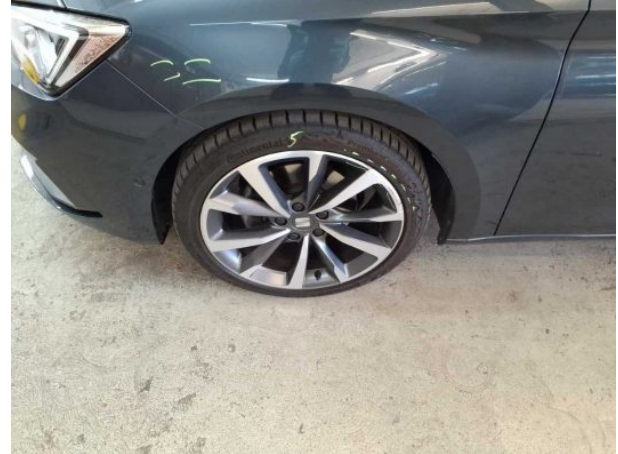
Beschädigung #6: Rad/Reifen: Leichtmetallfelge vorn links - verkratzt / verschürft - Wertminderung

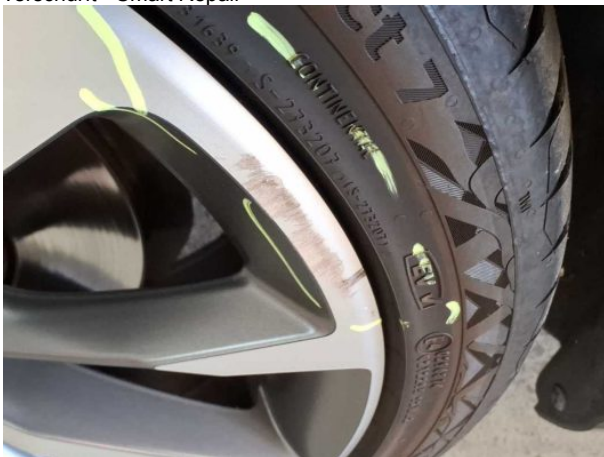
Beschädigung #6: Rad/Reifen: Leichtmetallfelge vorn links - verkratzt / verschürft - Wertminderung

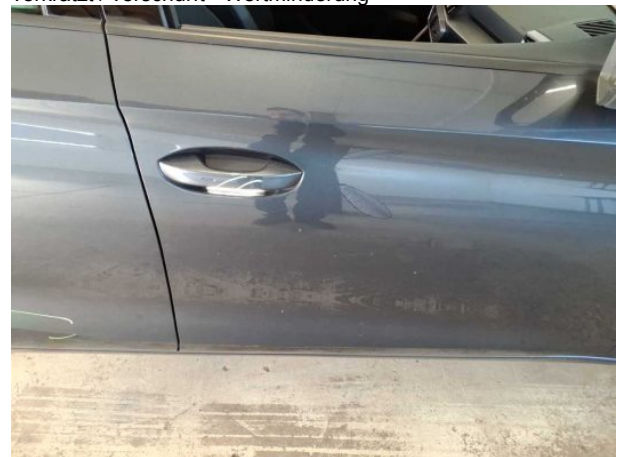
Beschädigung #7: Tür vorn rechts: Griff außen - verkratzt / verschürft - Smart Repair

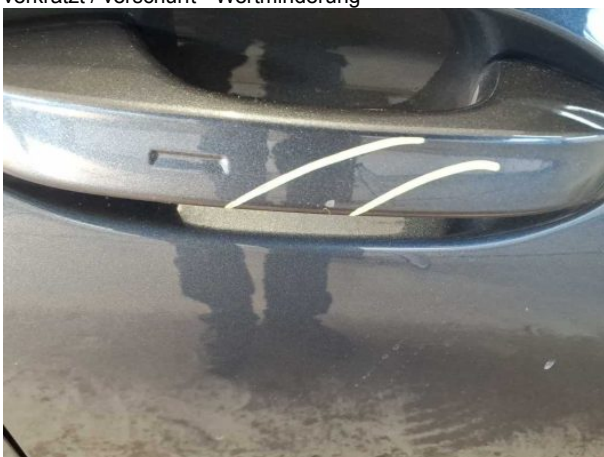
Beschädigung #7: Tür vorn rechts: Griff außen - verkratzt / verschürft - Smart Repair

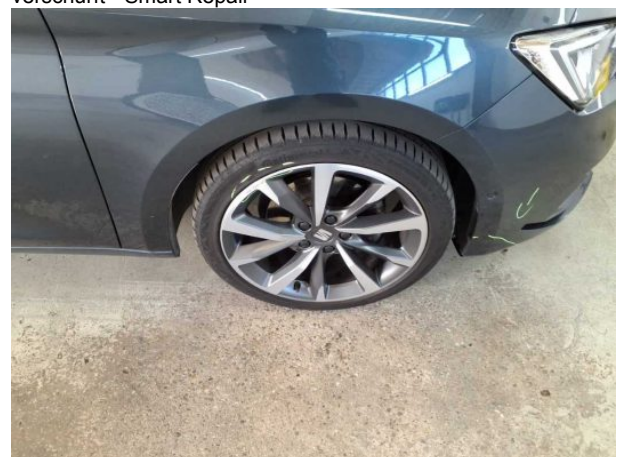
Beschädigung #8: Rad/Reifen: Leichtmetallfelge vorn rechts - verkratzt / verschürft - Wertminderung

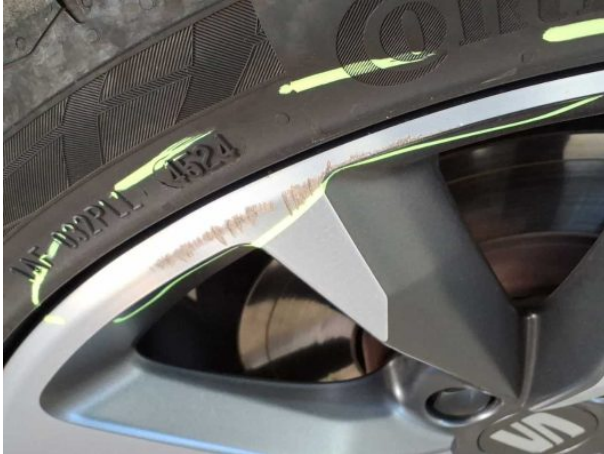
Beschädigung #8: Rad/Reifen: Leichtmetallfelge vorn rechts - verkratzt / verschürft - Wertminderung

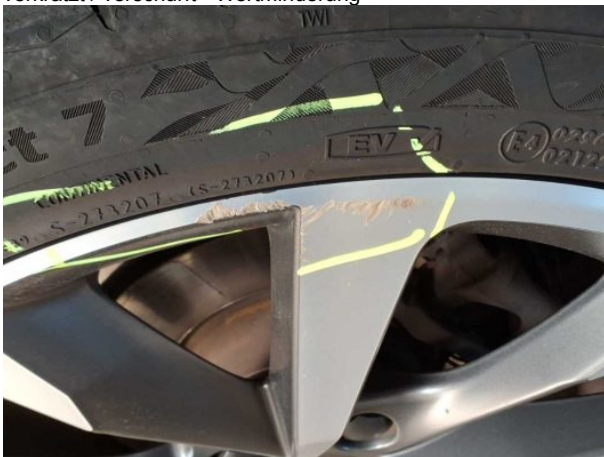
Beschädigung #9: Rad/Reifen: Leichtmetallfelge hinten rechts - verkratzt / verschürft - Wertminderung

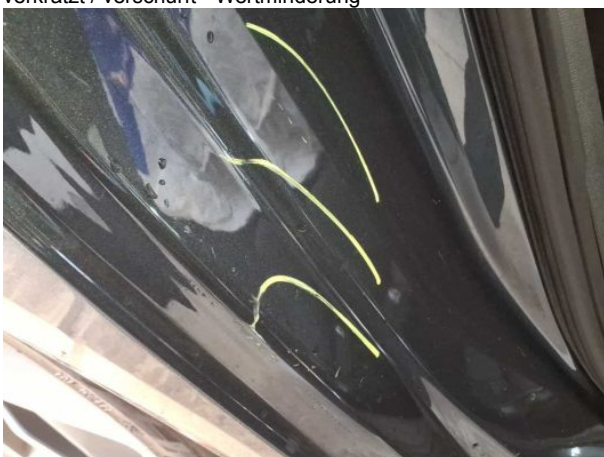
Beschädigung #10: Seitenwand rechts: Einstieg - verkratzt / verschürft - Smart Repair

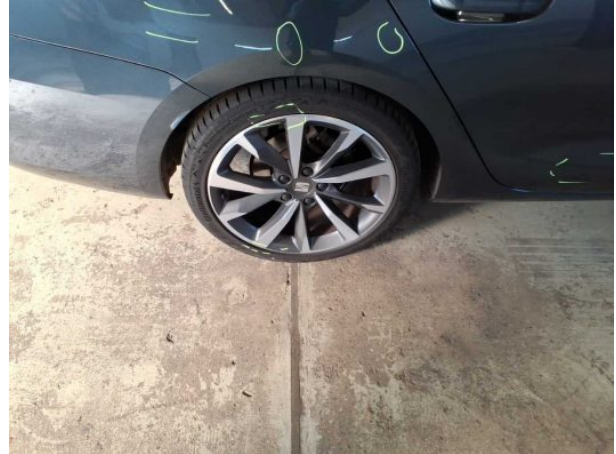
Beschädigung #9: Rad/Reifen: Leichtmetallfelge hinten rechts - verkratzt / verschürft - Wertminderung

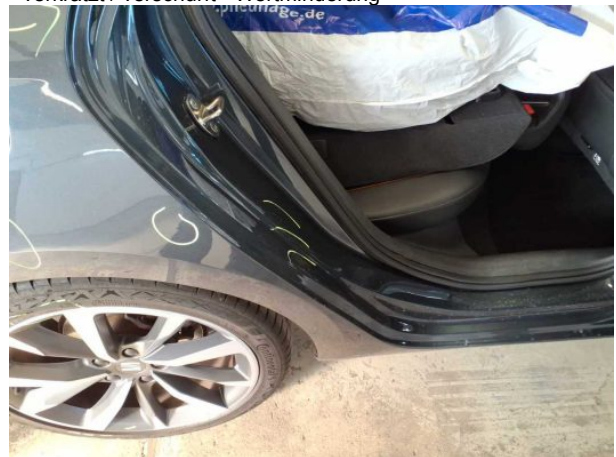
Beschädigung #10: Seitenwand rechts: Einstieg - verkratzt / verschürft - Smart Repair

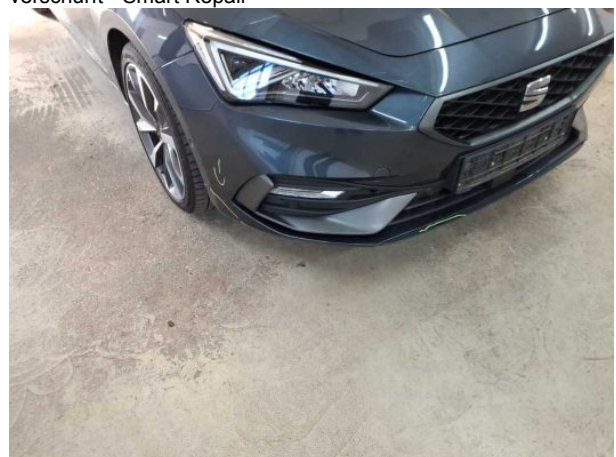
Beschädigung #12: Stossfänger vorn: Stossfänger vorn - verkratzt / verschürft - Smart Repair

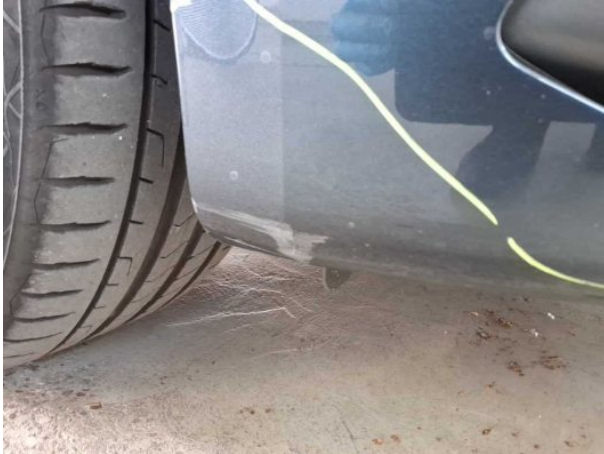
Beschädigung #12: Stossfänger vorn: Stossfänger vorn - verkratzt / verschürft - Smart Repair

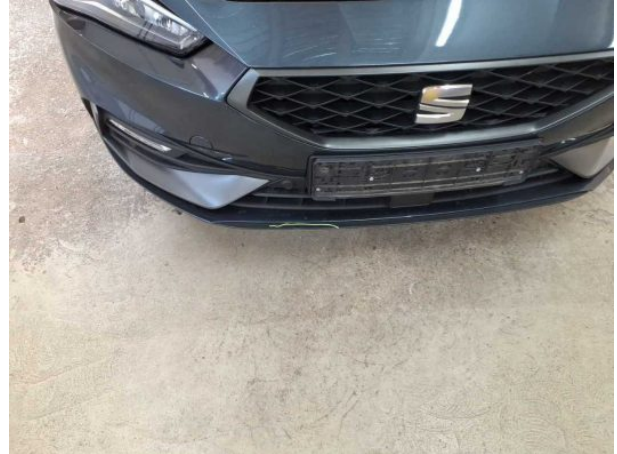
Beschädigung #13: Stossfänger vorn: Spoiler - verformt - erneuern

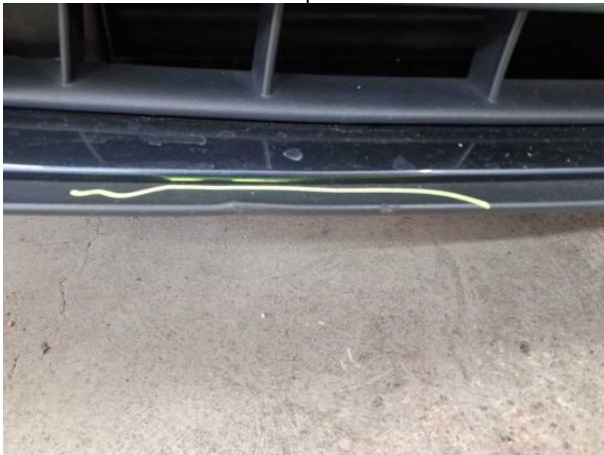
Beschädigung #13: Stossfänger vorn: Spoiler - verformt - erneuern

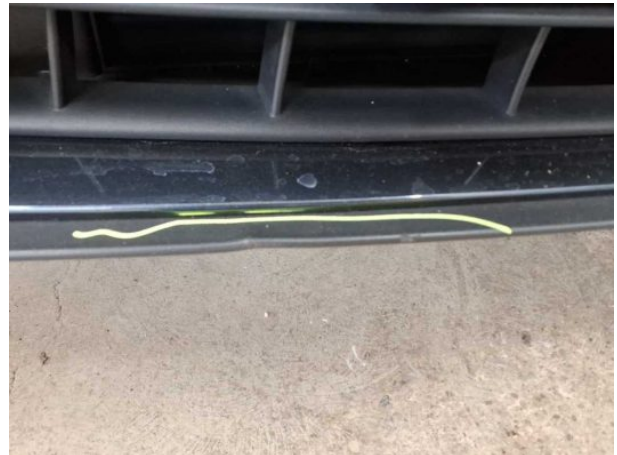
Beschädigung #13: Stossfänger vorn: Spoiler - verformt - erneuern

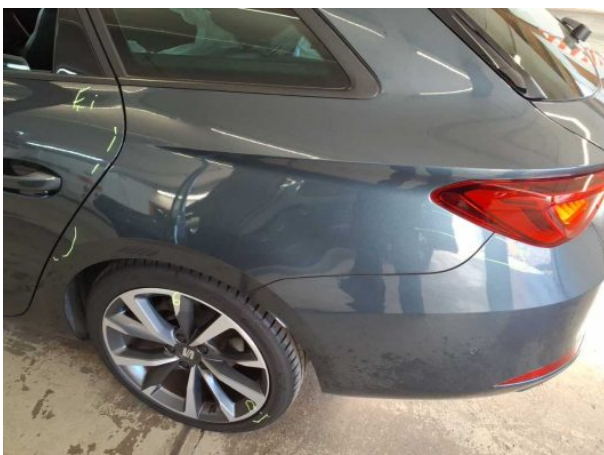
Beschädigung #14: Seitenwand links: Einstieg - verkratzt / verschürft - instandsetzen und lackieren

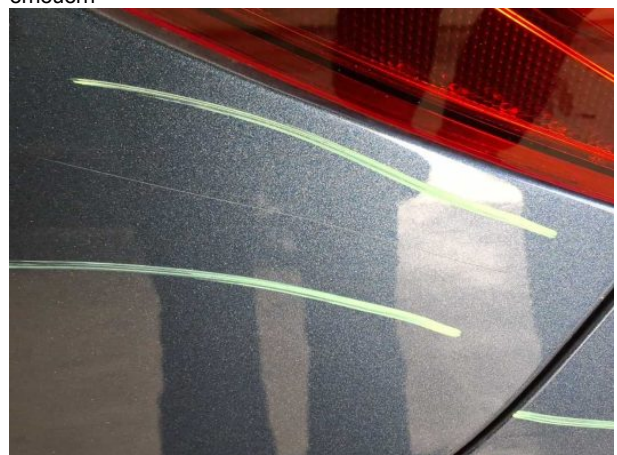
Beschädigung #14: Seitenwand links: Einstieg - verkratzt / verschürft - instandsetzen und lackieren

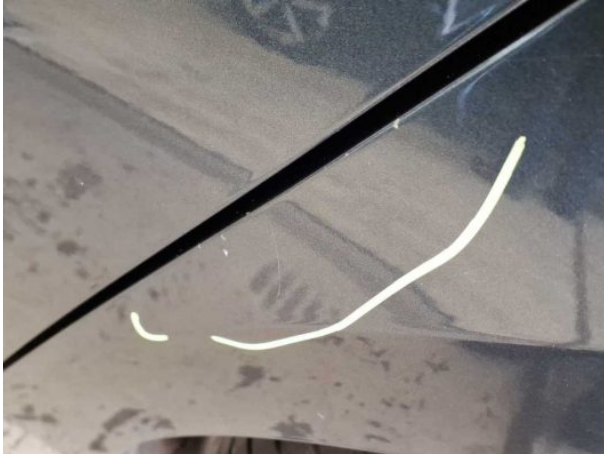
Beschädigung #14: Seitenwand links: Einstieg - verkratzt / verschürft - instandsetzen und lackieren

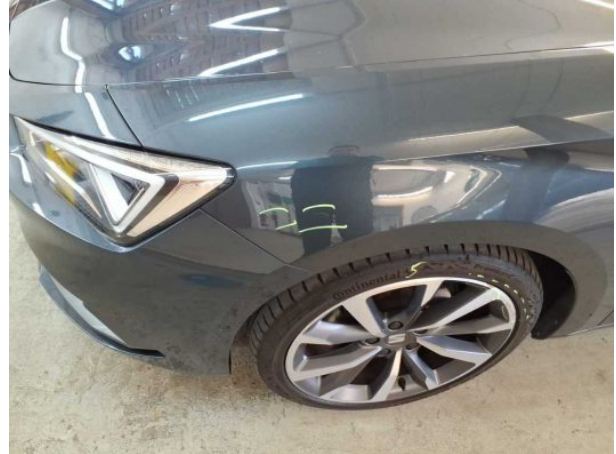
Beschädigung #15: Kotflügel links: Kotflügel links - verkratzt / verschürft - instandsetzen und lackieren

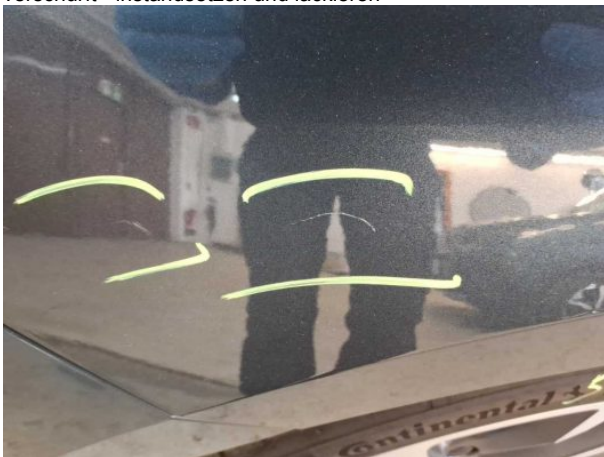
Beschädigung #15: Kotflügel links: Kotflügel links - verkratzt / verschürft - instandsetzen und lackieren

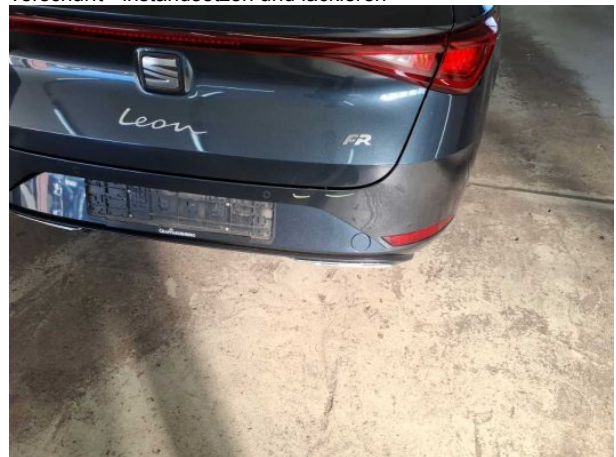
Beschädigung #16: Stossfänger hinten: Stossfänger hinten - verkratzt / verschürft - instandsetzen und lackieren

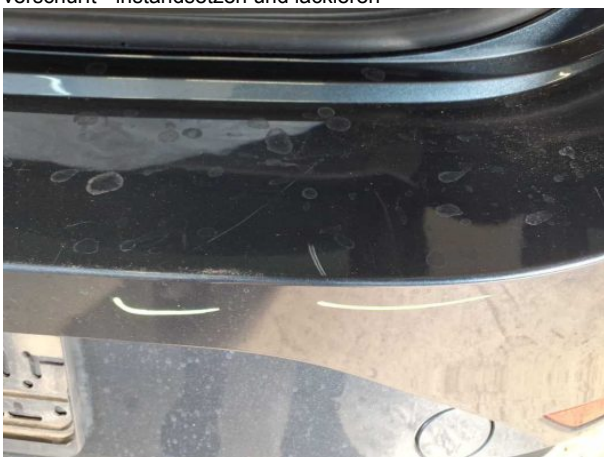
Beschädigung #16: Stossfänger hinten: Stossfänger hinten - verkratzt / verschürft - instandsetzen und lackieren

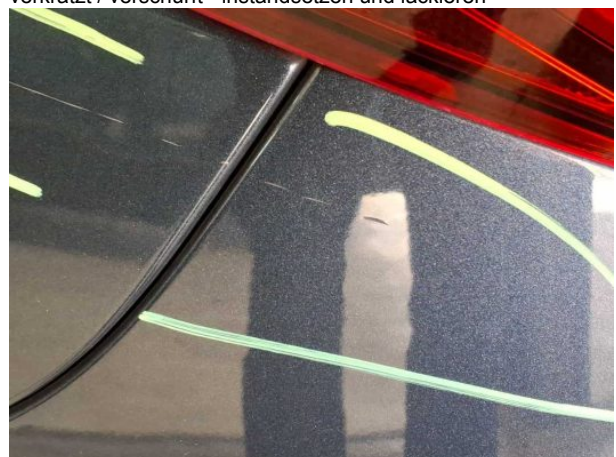
Beschädigung #16: Stossfänger hinten: Stossfänger hinten - verkratzt / verschürft - instandsetzen und lackieren

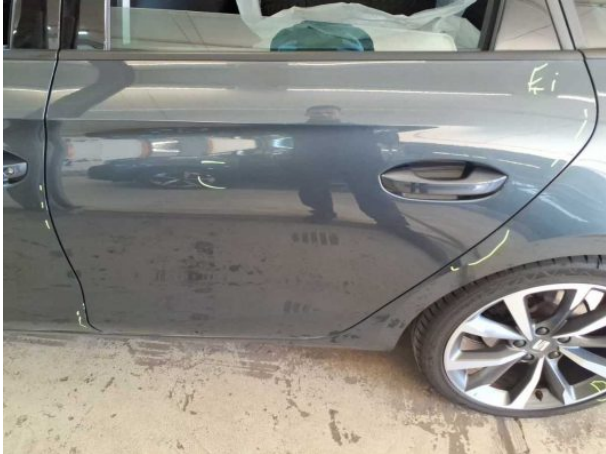
Beschädigung #17: Tür hinten links: Tür - Korrosion - instandsetzen und lackieren

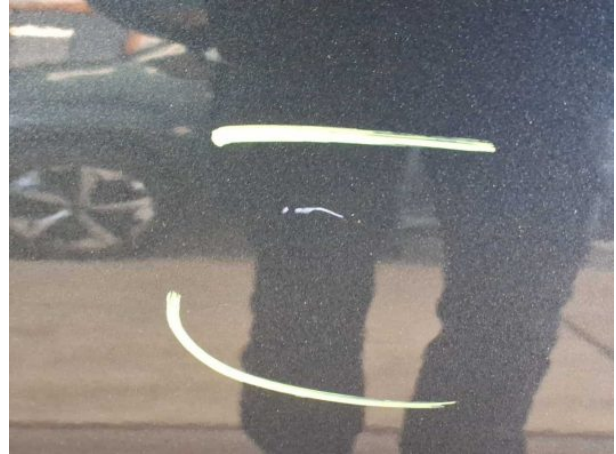
Beschädigung #17: Tür hinten links: Tür - Korrosion - instandsetzen und lackieren

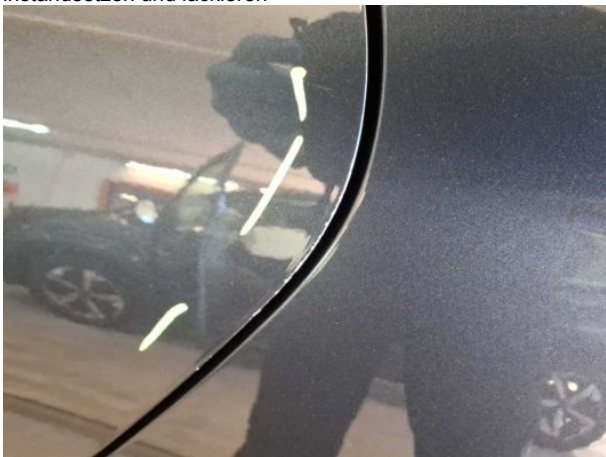
Beschädigung #17: Tür hinten links: Tür - Korrosion - instandsetzen und lackieren

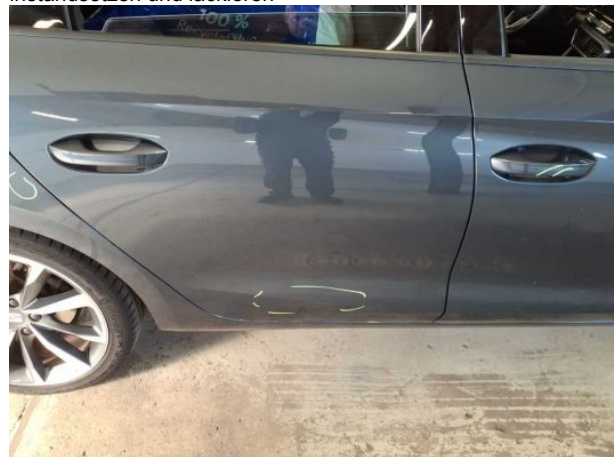
Beschädigung #18: Tür hinten rechts: Tür - verkratzt / verschürft - instandsetzen und lackieren

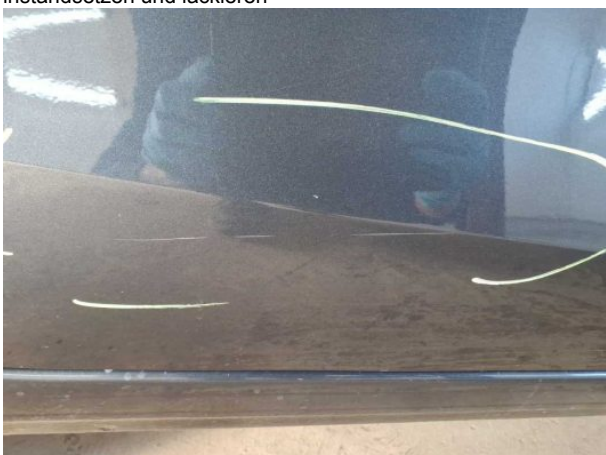
Beschädigung #18: Tür hinten rechts: Tür - verkratzt / verschürft - instandsetzen und lackieren

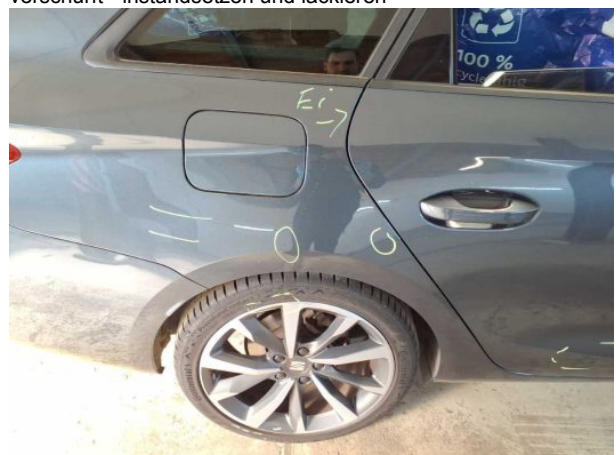
Beschädigung #19: Seitenwand rechts: Seitenwand - Delle / Lackschaden - instandsetzen und lackieren
