VSSZZZKLZNR040644

Vehicle details

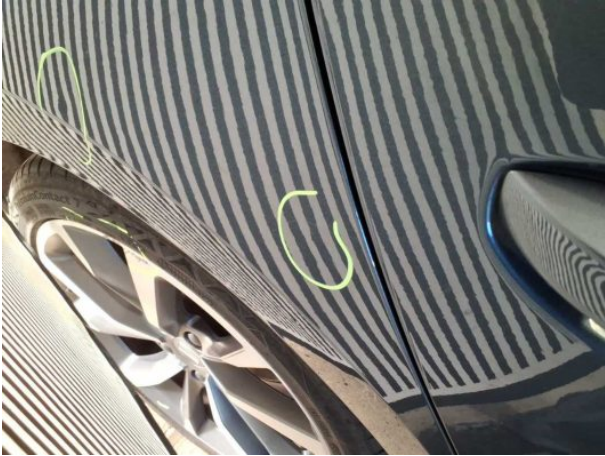
Beschädigung #19: Seitenwand rechts: Seitenwand - Delle / Lackschaden - instandsetzen und lackieren

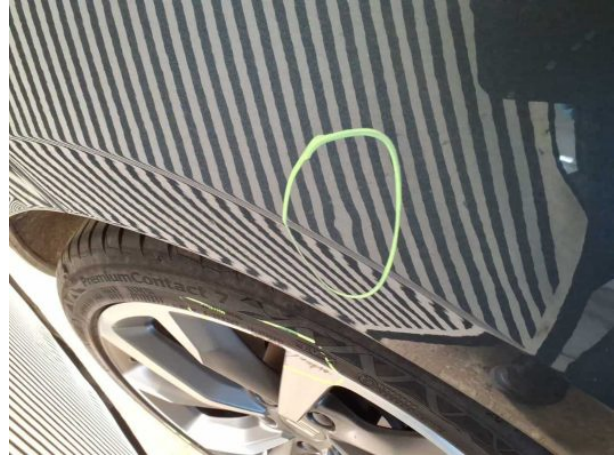
Beschädigung #19: Seitenwand rechts: Seitenwand - Delle / Lackschaden - instandsetzen und lackieren

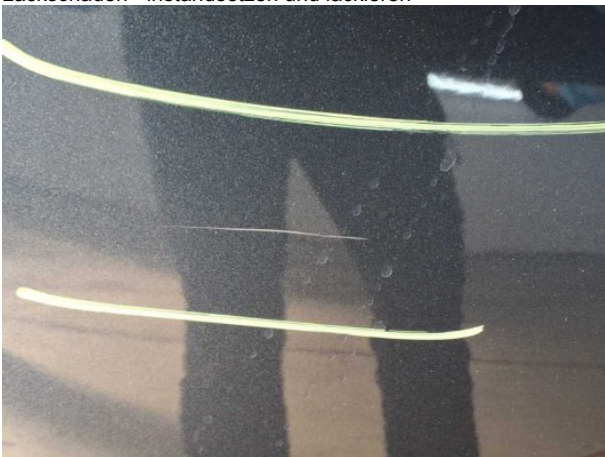
Beschädigung #19: Seitenwand rechts: Seitenwand - Delle / Lackschaden - instandsetzen und lackieren
