**Fahrzeug:** HYUNDAI IONIQ 5 72,6 kWh 225 kW Allradantrieb Sports Utility Vehicle 5-türig 0 ccm  
306 PS / 225 KW Elektrisch Automatik

## Zustandsbericht

**TÜV SÜD Auto Service GmbH**  
Römeräcker 1  
76351 Linkenheim - Hochstetten

Besichtigungsdatum: 06.08.2026  
**Protokollnummer: 46913748**  
Anlieferungsdatum: 06.08.2026

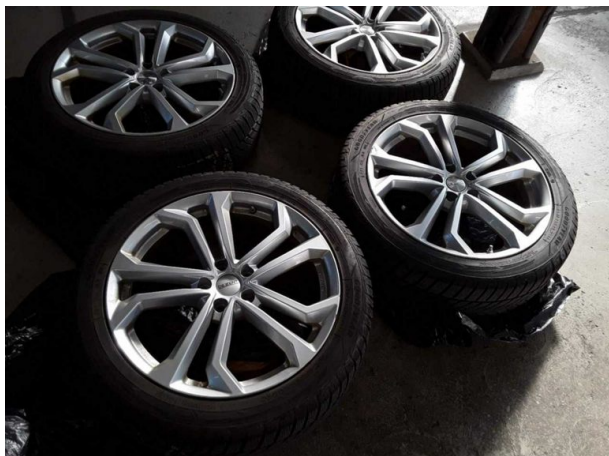
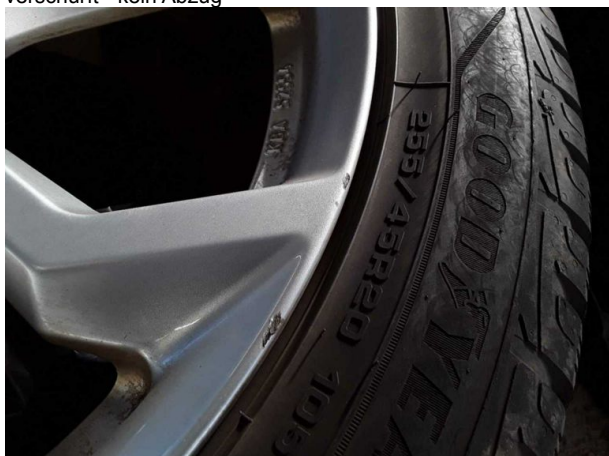
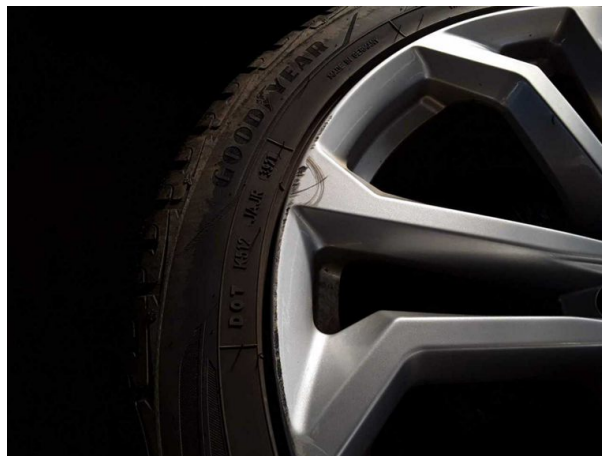
| Nr. | Bauteilgruppe | Beschreibung |
|---|---|---|
| 1 | 2.Radsatz | 2 Leichtmetallfelgen - verkratzt / verschürft - kein Abzug |

**Beschädigung #1:** 2.Radsatz: 2 Leichtmetallfelgen - verkratzt / verschürft - kein Abzug

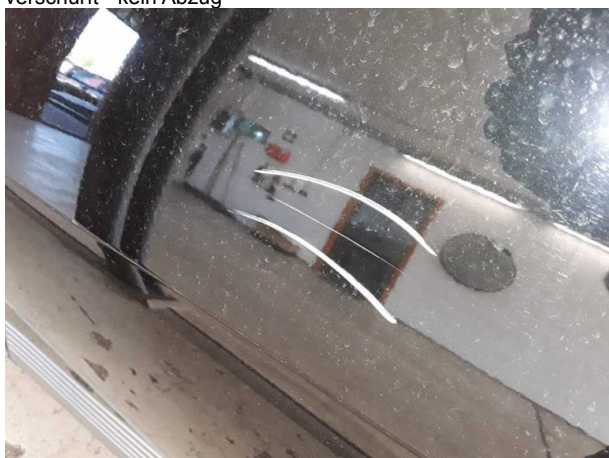
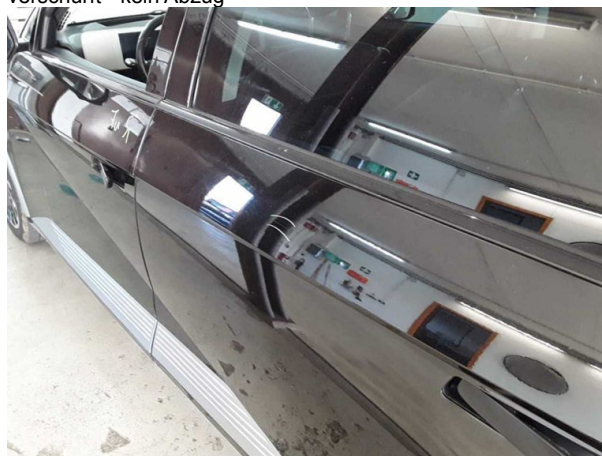
| Nr. | Bauteilgruppe | Beschreibung |
|---|---|---|
| 2 | Tür hinten links | Tür - Kratzer - auslegen / polieren |

**Beschädigung #2:** Tür hinten links: Tür - Kratzer - auslegen / polieren

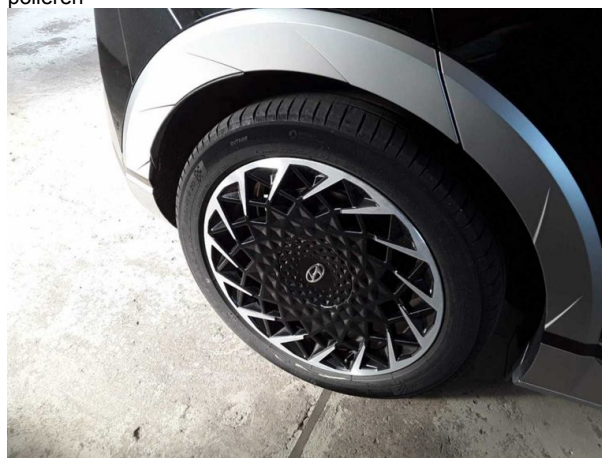
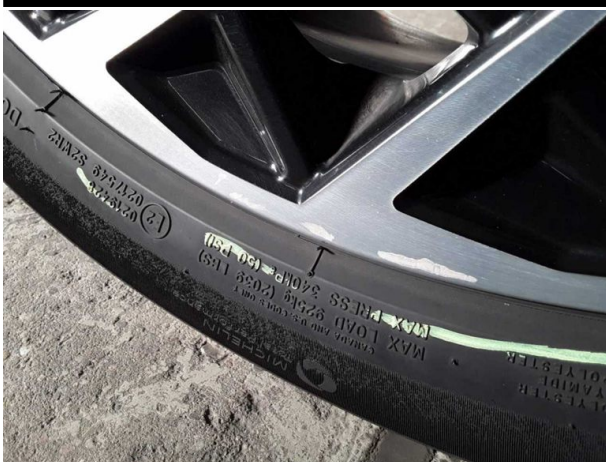
| Nr. | Bauteilgruppe | Beschreibung |
|---|---|---|
| 3 | Rad/Reifen | Leichtmetallfelge hinten rechts - verkratzt / verschürft - Wertminderung |

**Beschädigung #3:** Rad/Reifen: Leichtmetallfelge hinten rechts - verkratzt / verschürft - Wertminderung

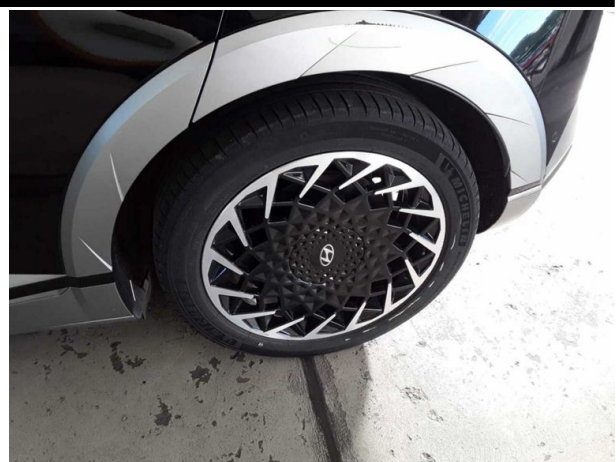
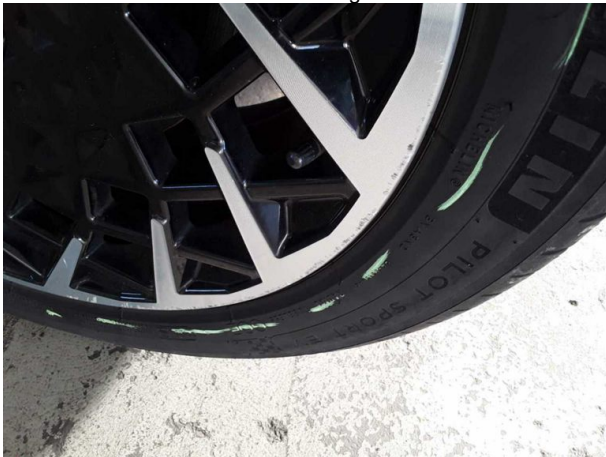
| Nr. | Bauteilgruppe | Beschreibung |
|---|---|---|
| 4 | Rad/Reifen | Leichtmetallfelge hinten links - verkratzt / verschürft - Wertminderung |

**Beschädigung #4:** Rad/Reifen: Leichtmetallfelge hinten links - verkratzt / verschürft - Wertminderung

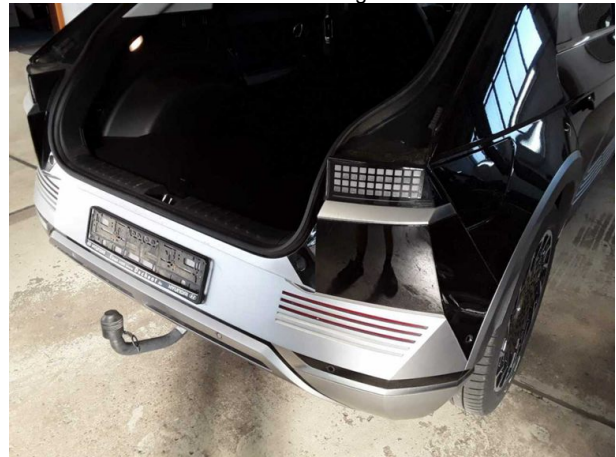
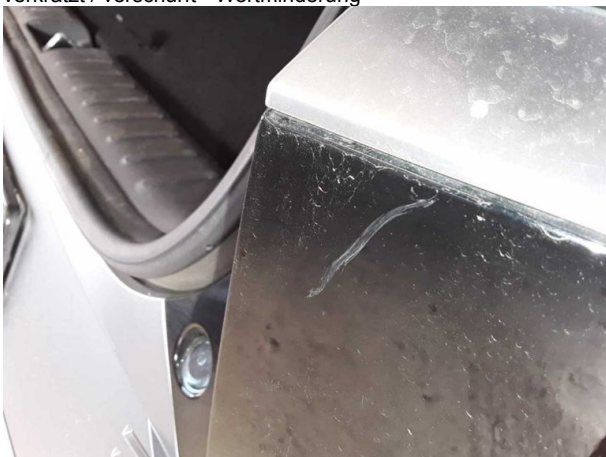
| Nr. | Bauteilgruppe | Beschreibung |
|---|---|---|
| 5 | Stoßfänger hinten | Stoßfänger hinten - verkratzt / verschürft - Smart Repair |

**Beschädigung #5:** Stossfänger hinten: Stossfänger hinten - verkratzt / verschürft - Smart Repair

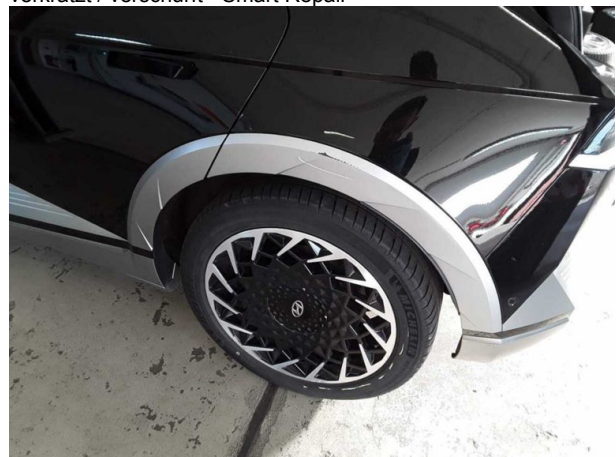
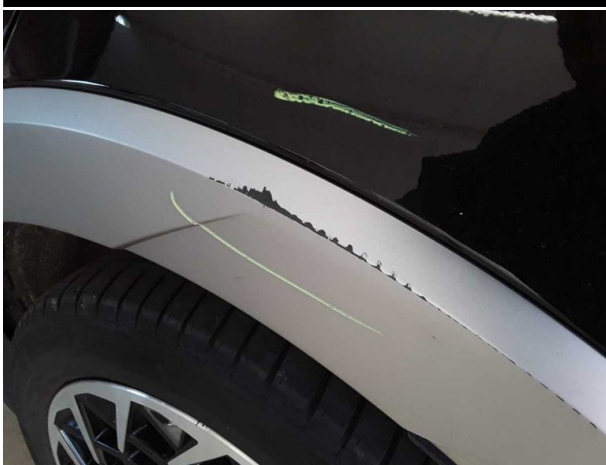
| Nr. | Bauteilgruppe | Beschreibung |
|---|---|---|
| 6 | Seitenwand links | Radhausverbreiterung - verkratzt / verschürft - Smart Repair |

**Beschädigung #6:** Seitenwand links: Radhausverbreiterung - verkratzt / verschürft - Smart Repair

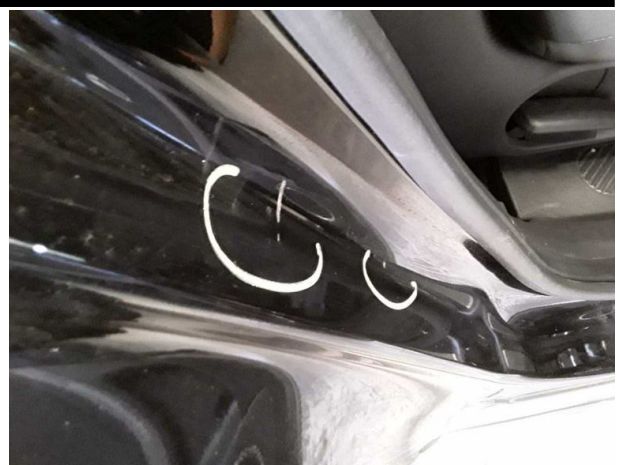
| Nr. | Bauteilgruppe | Beschreibung |
|---|---|---|
| 7 | Seitenwand rechts | Einstieg - verkratzt / verschürft - Smart Repair |

**Beschädigung #7:** Seitenwand rechts: Einstieg - verkratzt / verschürft - Smart Repair

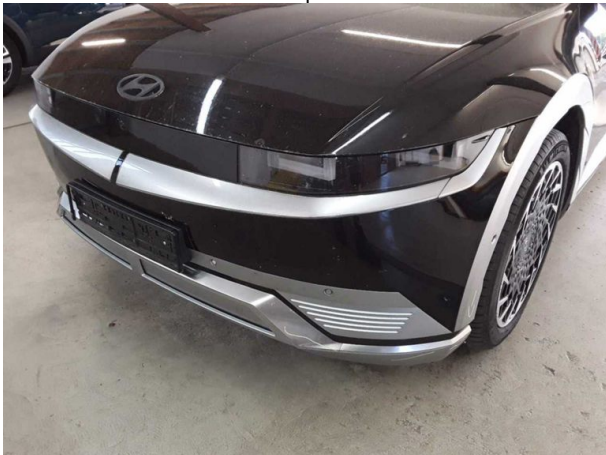
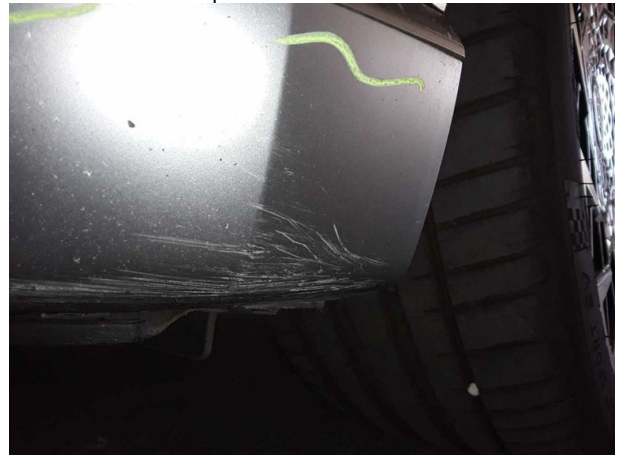
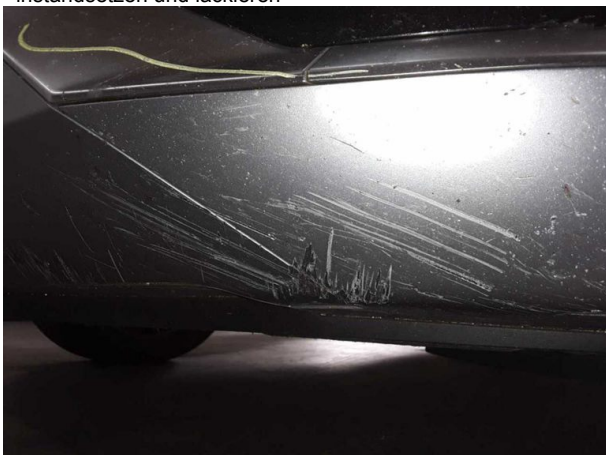
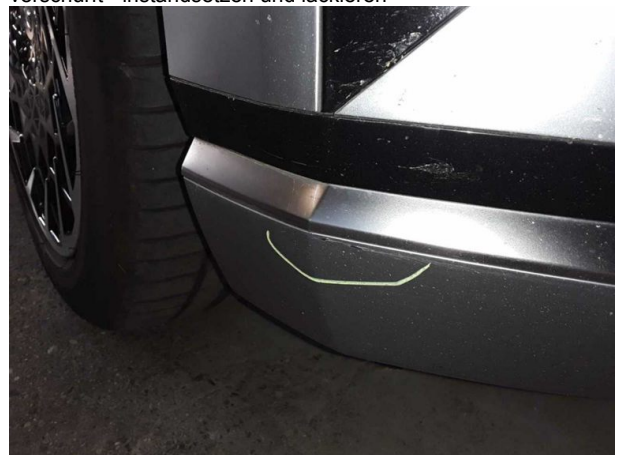
| Nr. | Bauteilgruppe | Beschreibung |
|---|---|---|
| 8 | Stoßfänger vorn | Spoiler - verkratzt / verschürft - instandsetzen und lackieren |

**Beschädigung #8:** Stossfänger vorn: Spoiler - verkratzt / versch... - instandsetzen und lackieren

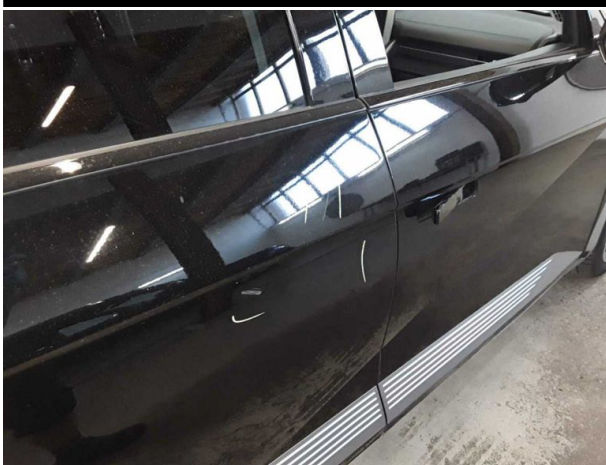
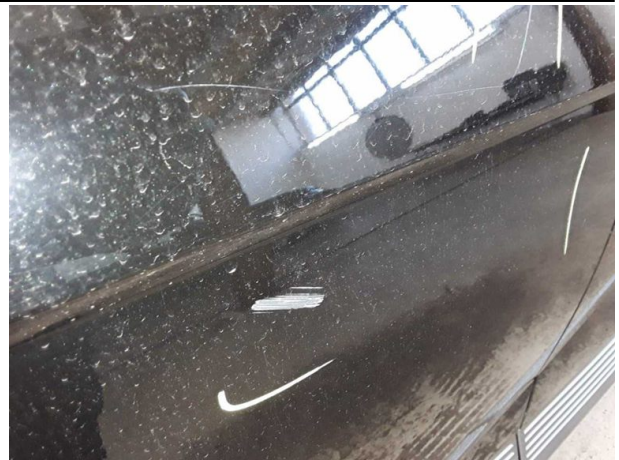
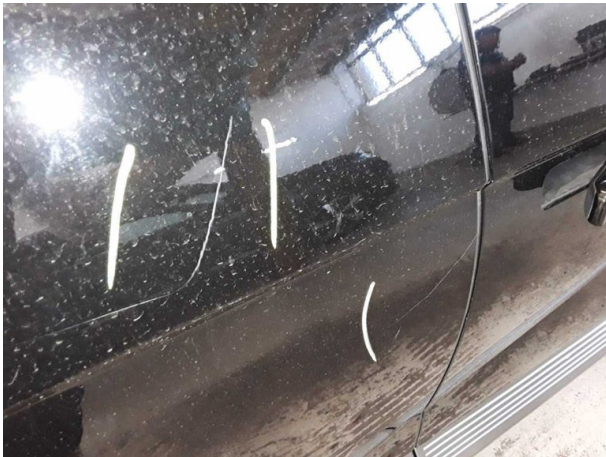
| Nr. | Bauteilgruppe | Beschreibung |
|---|---|---|
| 9 | Tür hinten rechts | Tür - verkratzt / verschürft - instandsetzen und lackieren |

**Beschädigung #9:** Tür hinten rechts: Tür - verkratzt / verschürft - instandsetzen und lackieren

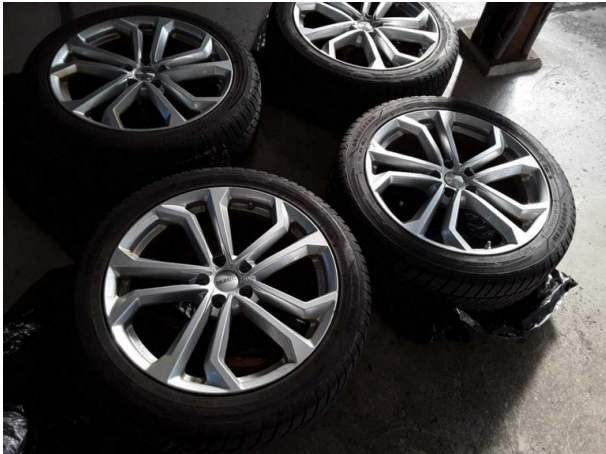
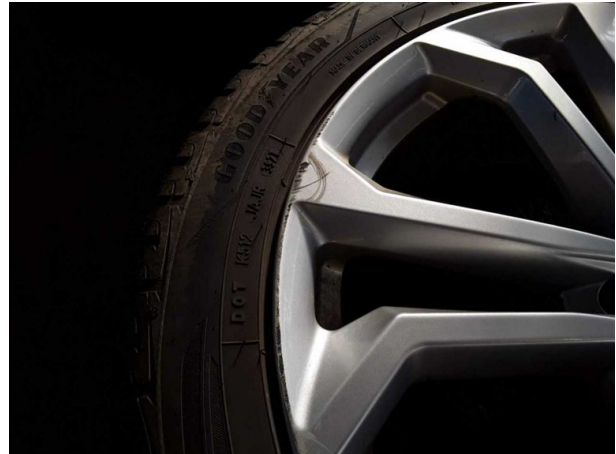
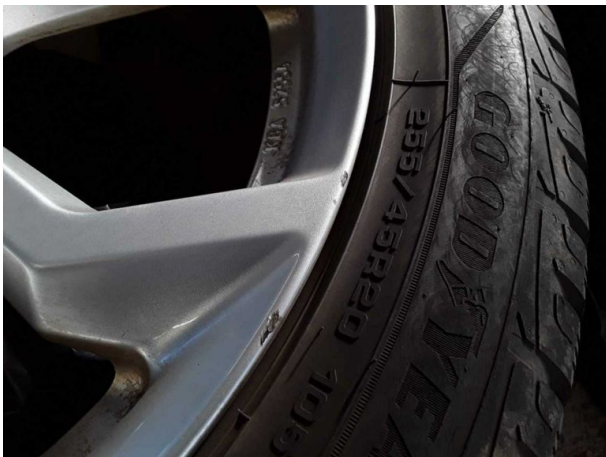
| No. | Component group | Description |
|---|---|---|
| 1 | 2nd wheel set | 2 alloy rims - Scratched - No deduction |

**Damage #1:** 2nd wheel set: 2 alloy rims - Scratched - No deduction

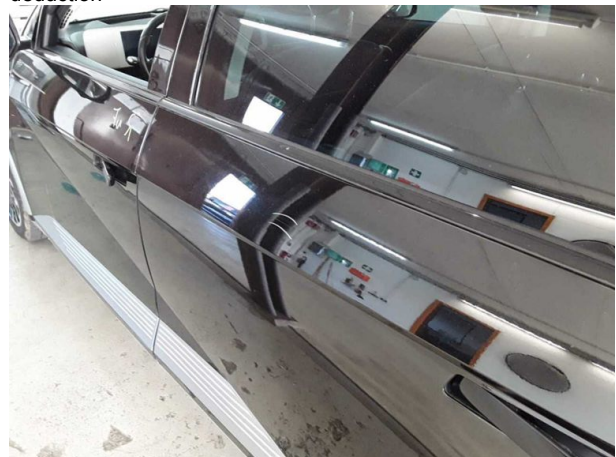
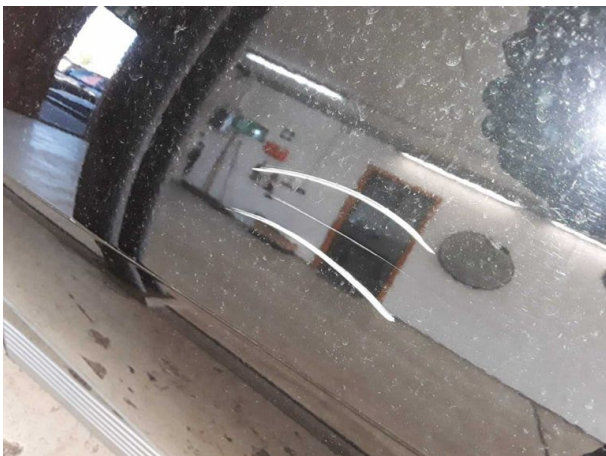
| No. | Component group | Description |
|---|---|---|
| 2 | Door - rear left side | Door - Scratch(es) - Cover / polish |

**Damage #2:** Door - rear left side: Door - Scratch(es) - Cover / polish

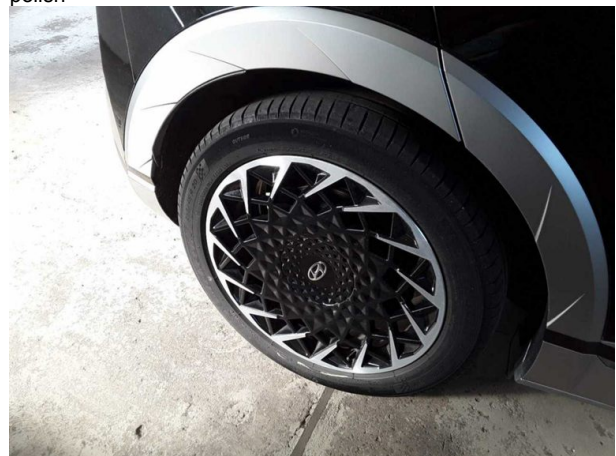
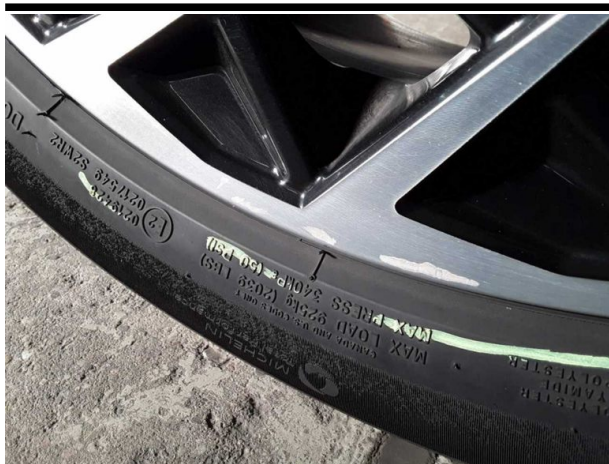
| No. | Component group | Description |
|---|---|---|
| 3 | Wheel / tyres | Alloy rim - rear right side - Scratched - Loss in value |

**Damage #3:** Wheel / tyres: Alloy rim - rear right side - Scratched - Loss in value

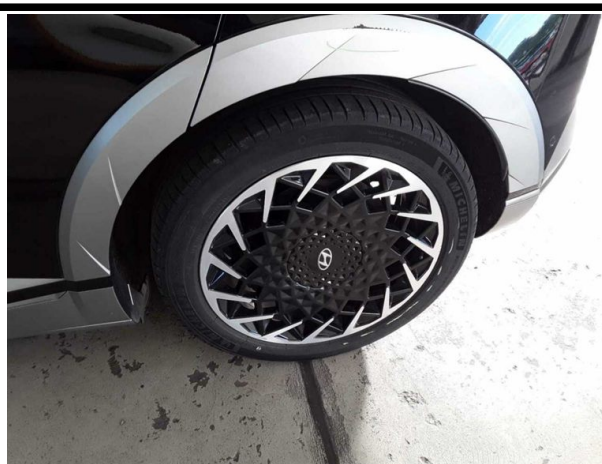
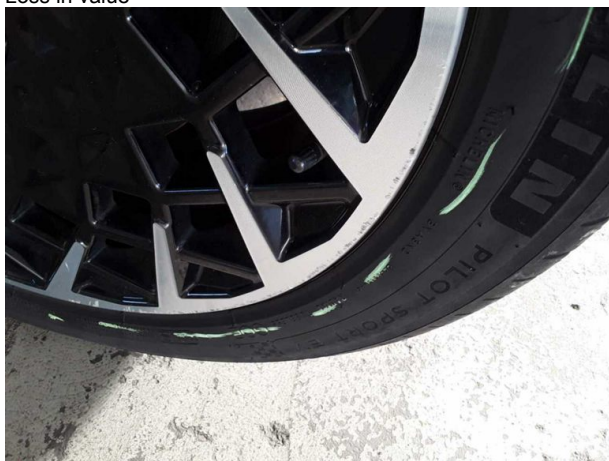
| No. | Component group | Description |
|---|---|---|
| 4 | Wheel / tyres | Alloy rim - rear left side - Scratched - Loss in value |

**Damage #4:** Wheel / tyres: Alloy rim - rear left side - Scratched - Loss in value

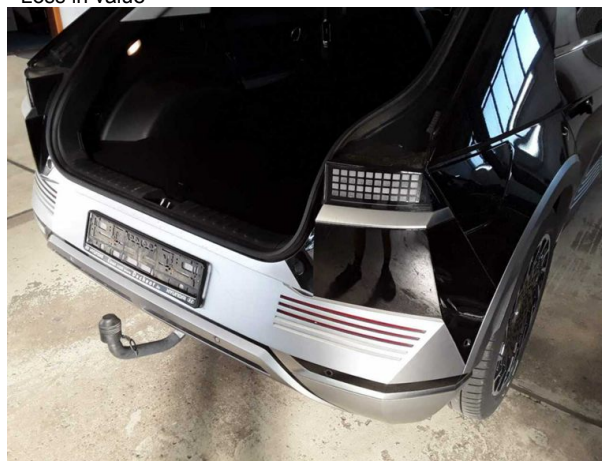
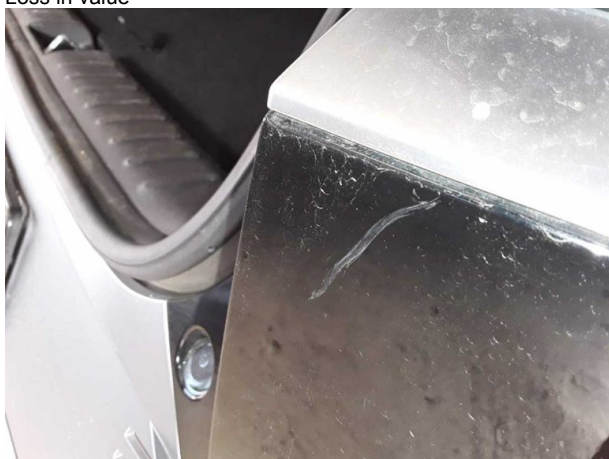
| No. | Component group | Description |
|---|---|---|
| 5 | Rear bumper | Rear bumper - Scratched - Smart repair |

**Damage #5:** Rear bumper: Rear bumper - Scratched - Smart repair

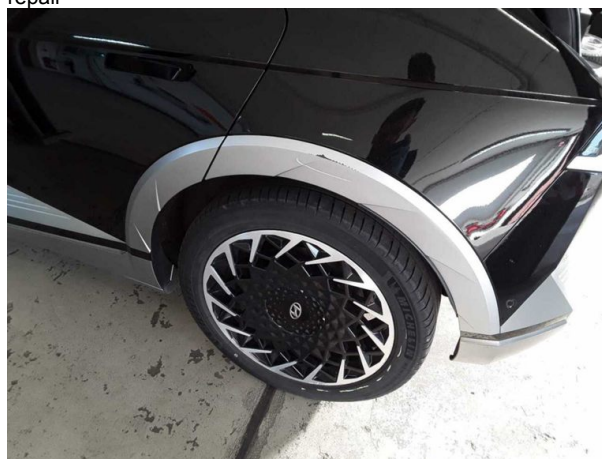
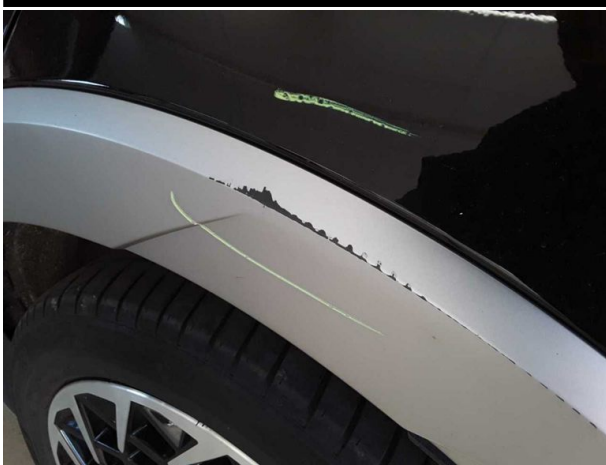
| No. | Component group | Description |
|---|---|---|
| 6 | Side panel - rear left side | Wheel well extension - Scratched - Smart repair |

**Damage #6:** Side panel - rear left side: Wheel well extension - Scratched - Smart repair

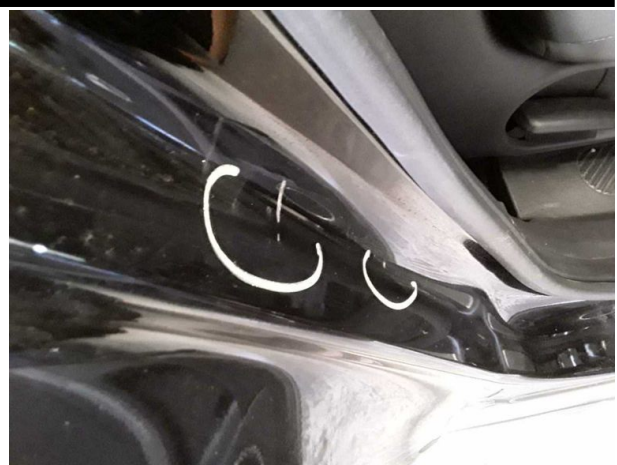
| No. | Component group | Description |
|---|---|---|
| 7 | Side panel - rear right side | Sill - Scratched - Smart repair |

**Damage #7:** Side panel - rear right side: Sill - Scratched - Smart repair

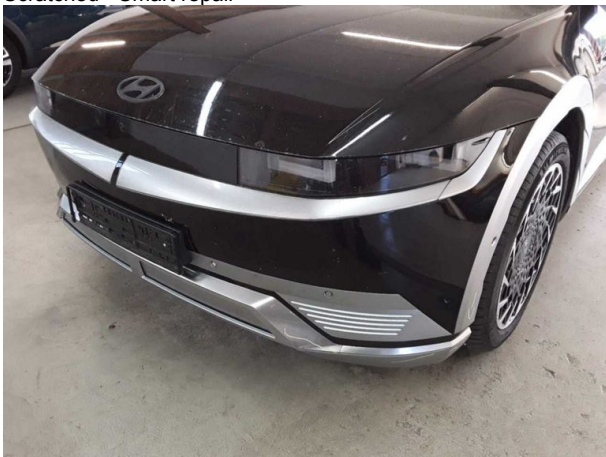
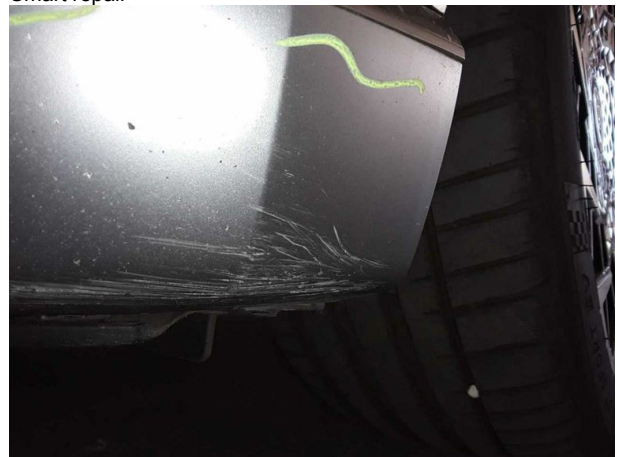
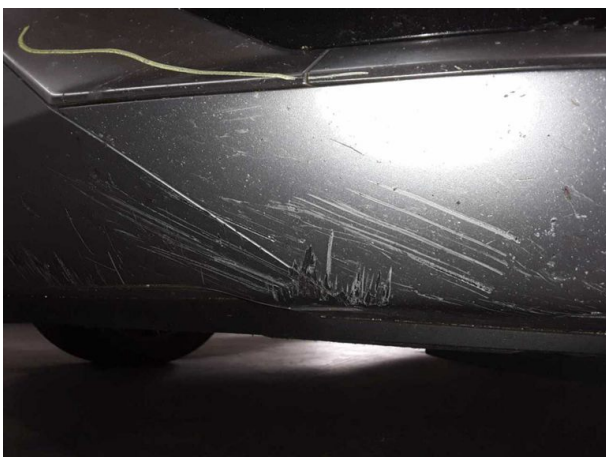
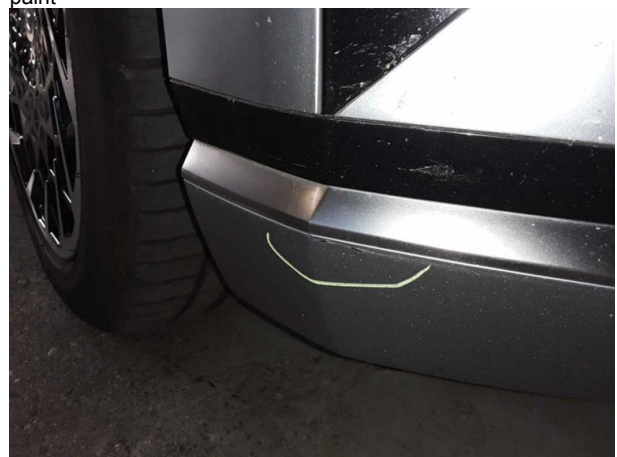
| No. | Component group | Description |
|---|---|---|
| 8 | Front bumper | Spoiler - Scratched - Repair and paint |

**Damage #8:** Front bumper: Spoiler - Scratched - Repair and paint

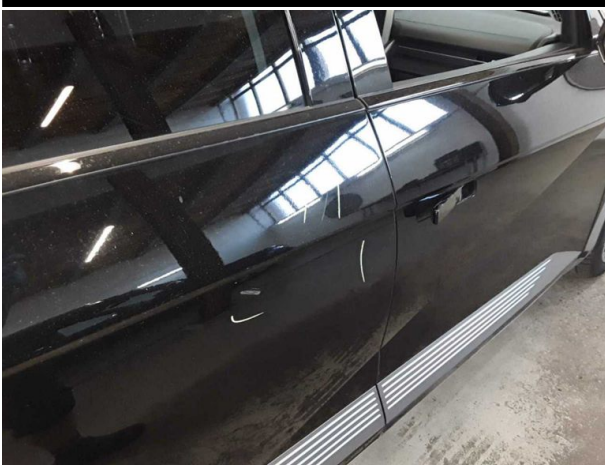
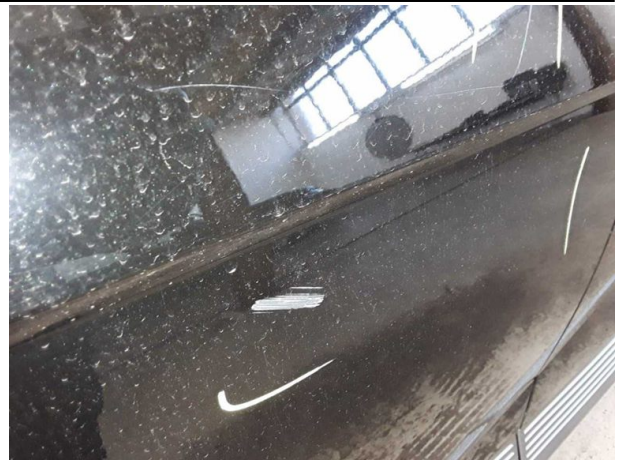
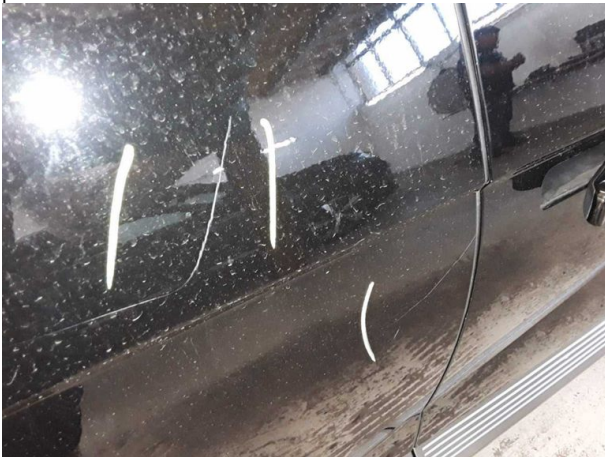
| No. | Component group | Description |
|---|---|---|
| 9 | Door - rear right side | Door - Scratched - Repair and paint |

**Damage #9:** Door - rear right side: Door - Scratched - Repair and paint
