## Wertgutachten

<b>Ihr Auftrag vom</b>	18.05.2026 durch Raiffeisen-Impuls Fuhrparkmanagement GmbH & Co. KG
<b>Besichtigungsort</b>	36272 Niederaula, Industriestraße 11
<b>Besichtigungsdatum</b>	29.05.2026
<b>Referenznummern</b>	0002062363

<b>Fahrzeugident.-Nr.</b>	<b>VXEVBYPHVMPZ062580</b>		
<b>Fahrzeugart</b>	PKW - Transporter	<b>Farbton / Lackart</b>	Weiß / Uni
<b>Hersteller</b>	Opel	<b>Nächste HU</b>	10/2027
<b>Typ / Verkaufsbez.</b>	Vivaro Kasten Edition M	<b>Laufleistung abgelesen</b>	129.856 km
<b>Erstzulassung</b>	05.10.2023	<b>Emissionsklasse</b>	Euro 6
<b>Getriebe / Gänge</b>	Manuell / 6	<b>Sitzplätze / Türen</b>	3 / 5
<b>Achsen / angetrieben</b>	2 / 1	<b>Anzahl Besitzer</b>	keine Angabe
<b>Motorart</b>	Reihenmotor / Diesel	<b>Hubraum / Nennleistung</b>	1.499 ccm / 88 KW
<b>Antriebsart</b>	Frontantrieb

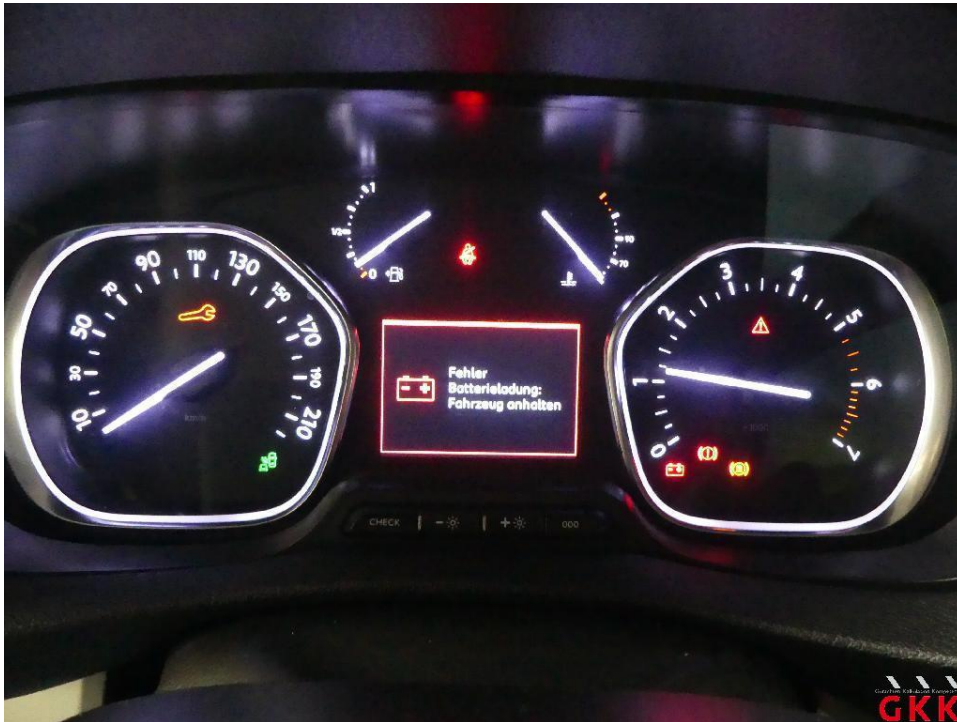
Bild 15 Motor, Lichtmaschine / Generator, defekt, ersetzen

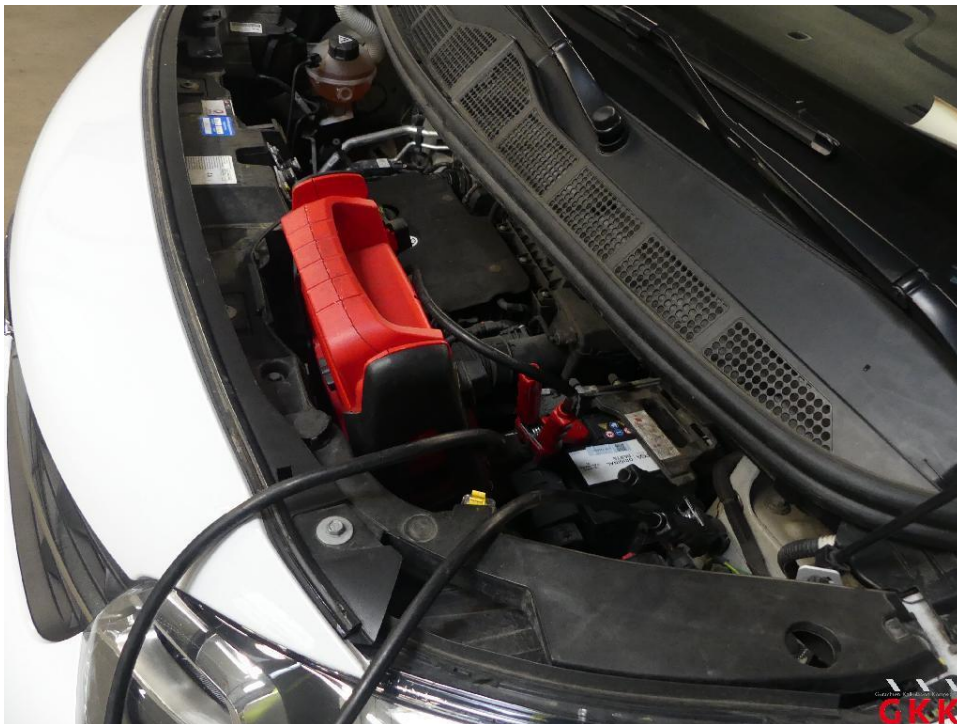
<b>Ohne Zuordnung</b> (Angaben ohne MwSt.)	Reparaturkosten	MW
Frontscheibe, Steinschlag, Gebrauchsspur	0,00 €	0,00 €
Fahrzeug Batterie, entladen, prüfen (Bild 16)	47,86 €	47,86 €
Fahrzeug Front, Steinschlag, Gebrauchsspur	0,00 €	0,00 €

Bild 16 Fahrzeug, Batterie, entladen, prüfen

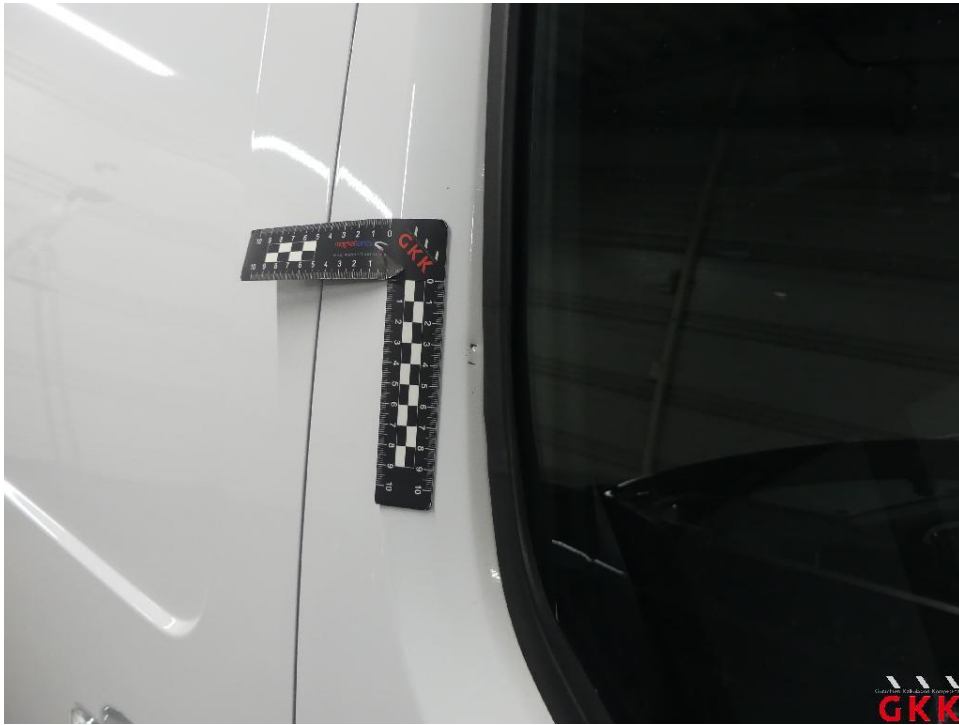
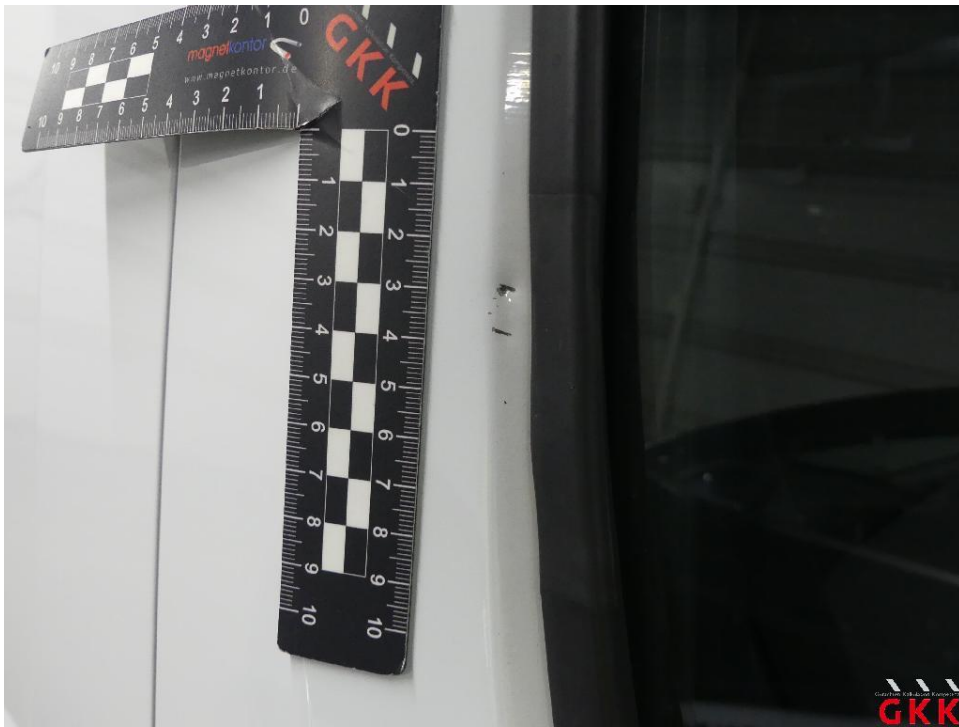
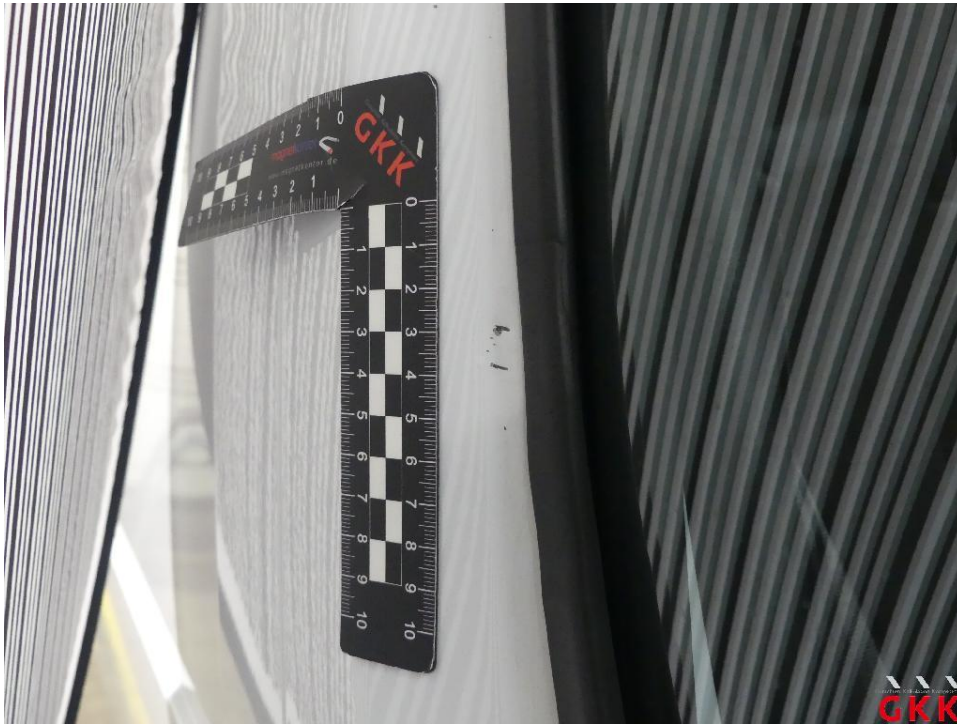
Bild 17 Tür vorne rechts, beschädigt, instand setzen - lackieren

Bild 18 Tür vorne rechts, beschädigt, instand setzen - lackieren

Bild 19 Tür vorne rechts, beschädigt, instand setzen - lackieren

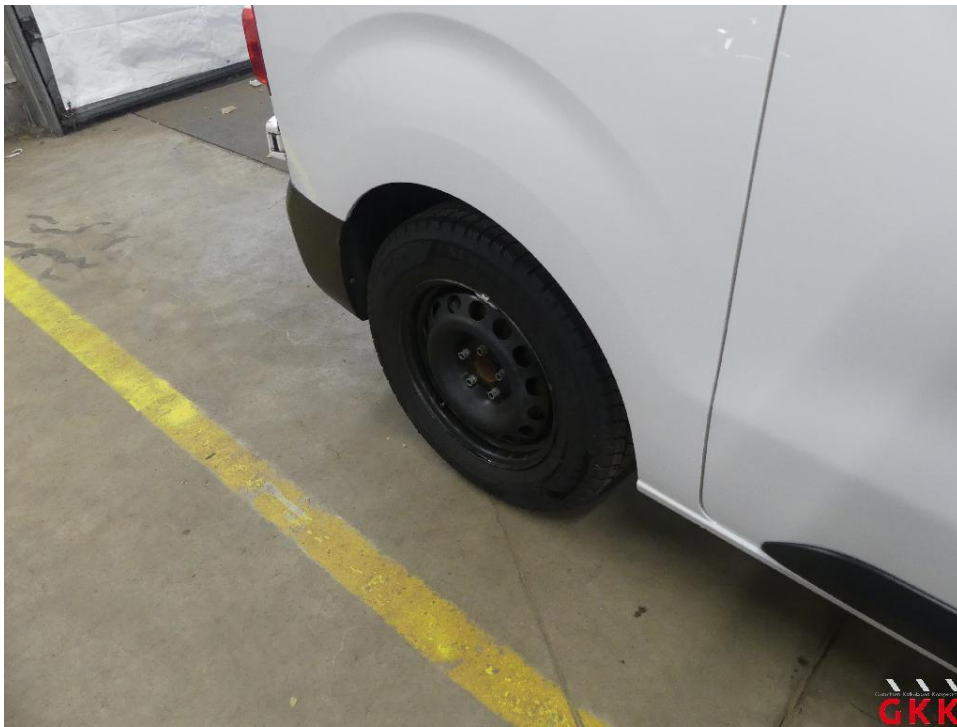
Bild 20 Radkappe(n), hinten rechts, fehlt, ersetzen

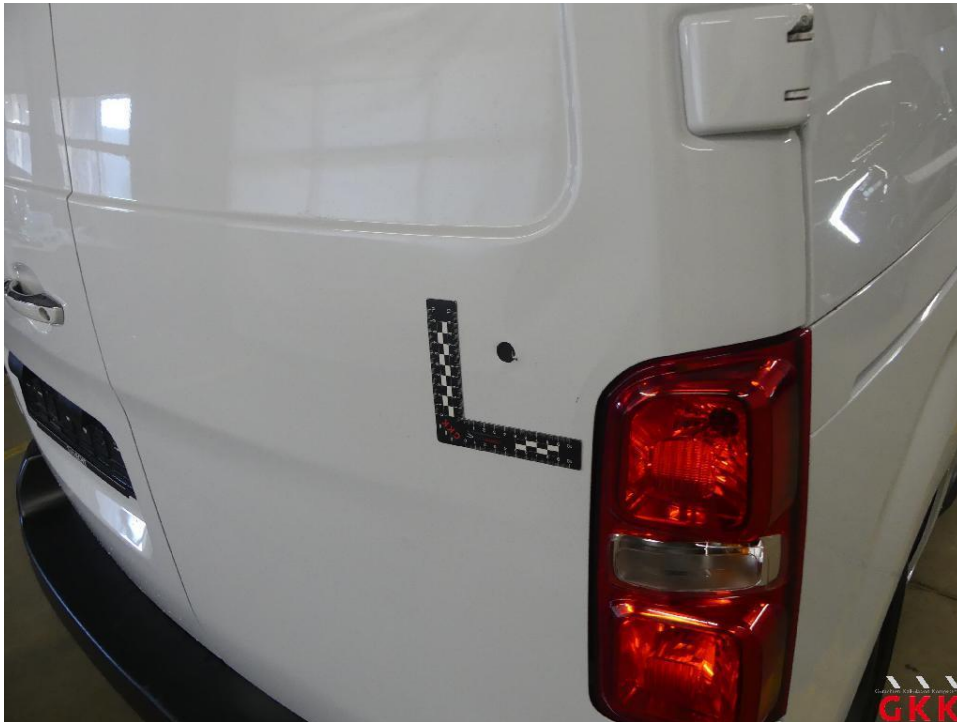
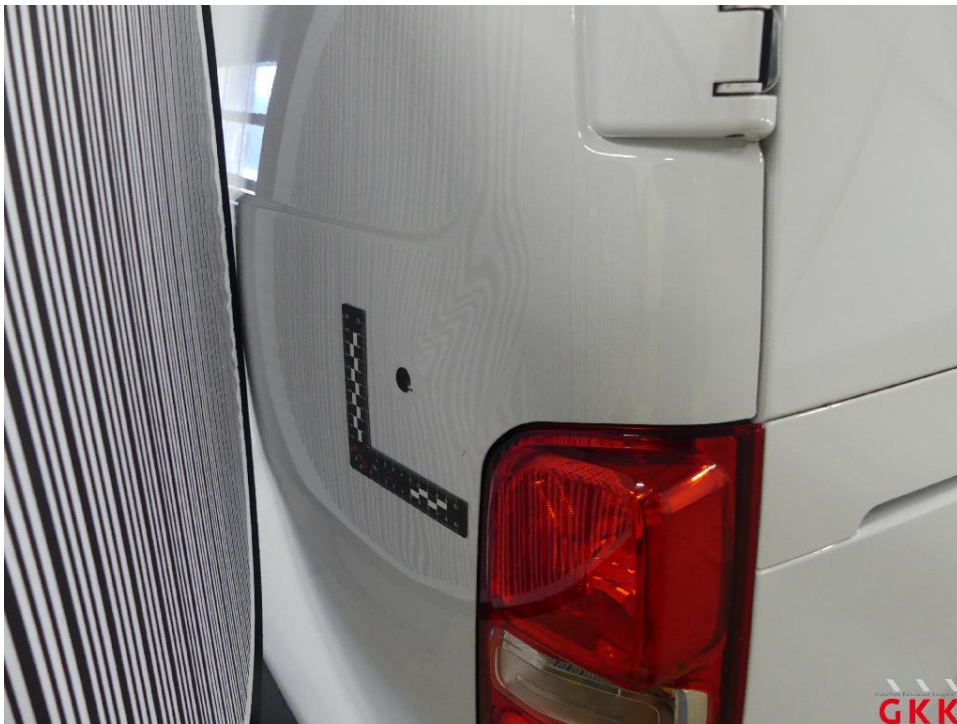
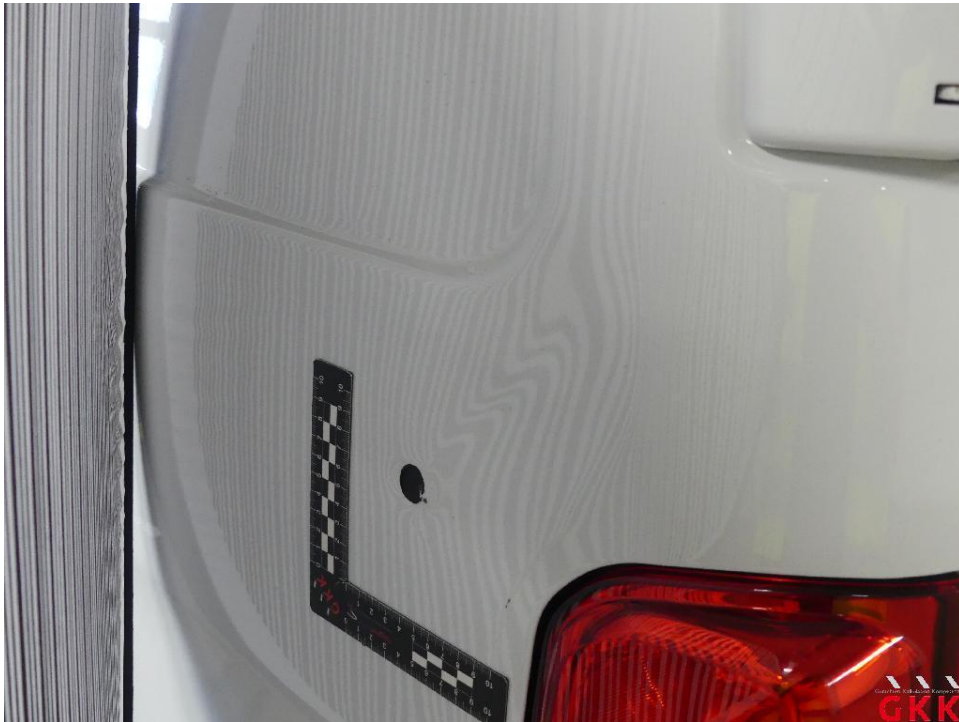
Bild 21 Hecktür rechts, beschädigt, ersetzen

Bild 22 Hecktür rechts, beschädigt, ersetzen

Bild 23 Hecktür rechts, beschädigt, ersetzen

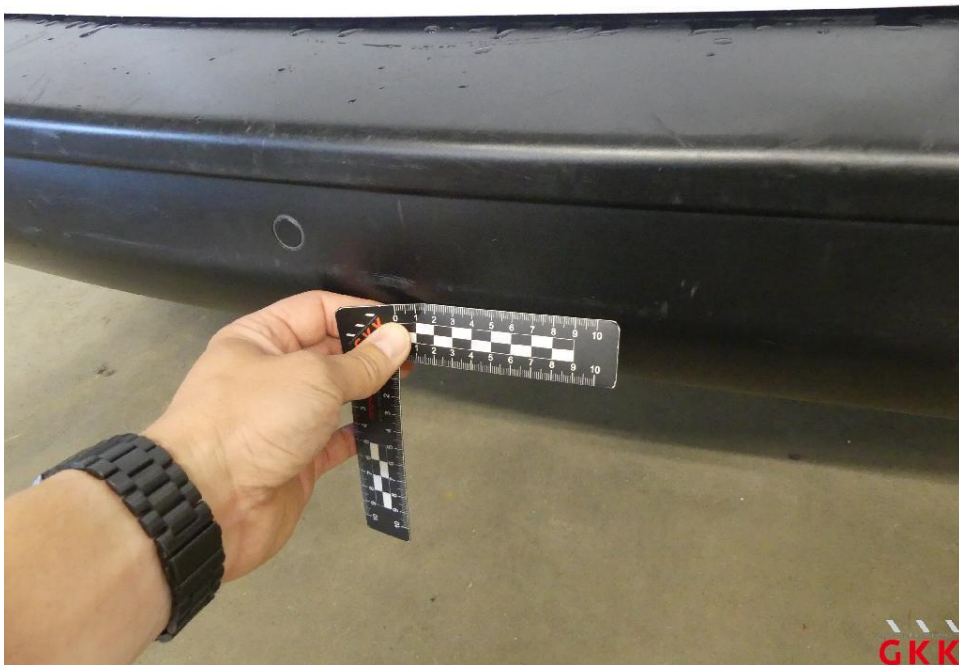
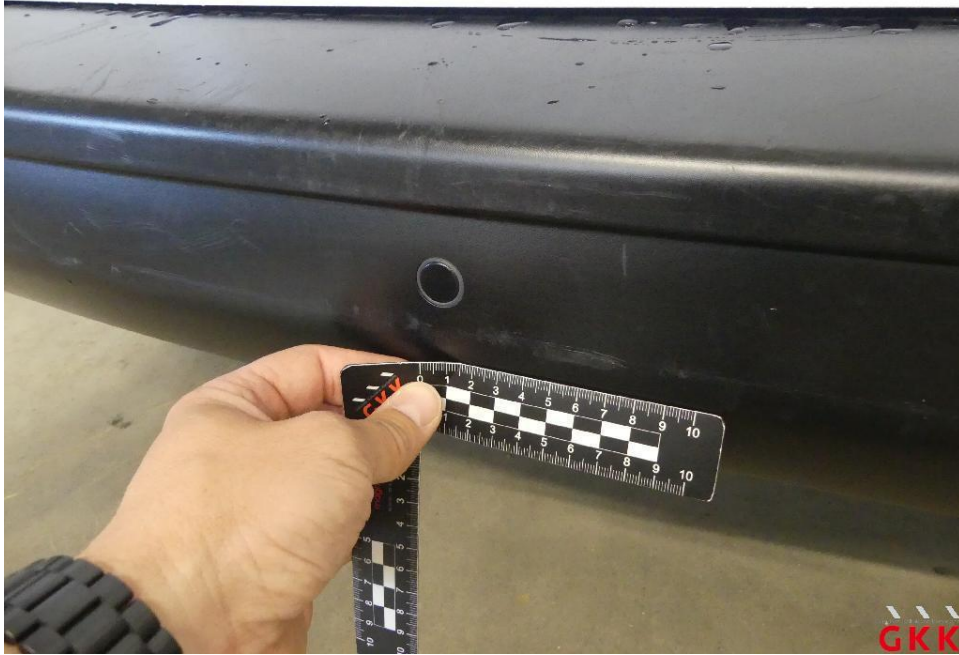
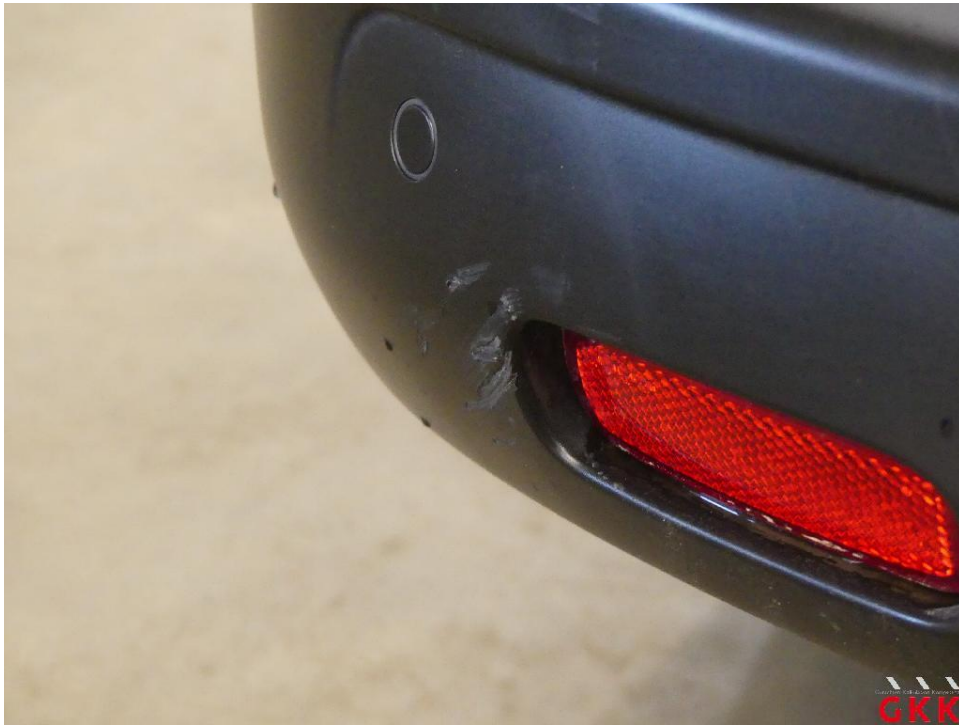
Bild 24 Stoßfänger hinten, Verkleidung -unlackiert-, verkratzt, ersetzen

Bild 25 Stoßfänger hinten, Verkleidung -unlackiert-, verkratzt, ersetzen

Bild 26 Stoßfänger hinten, Verkleidung -unlackiert-, verkratzt, ersetzen

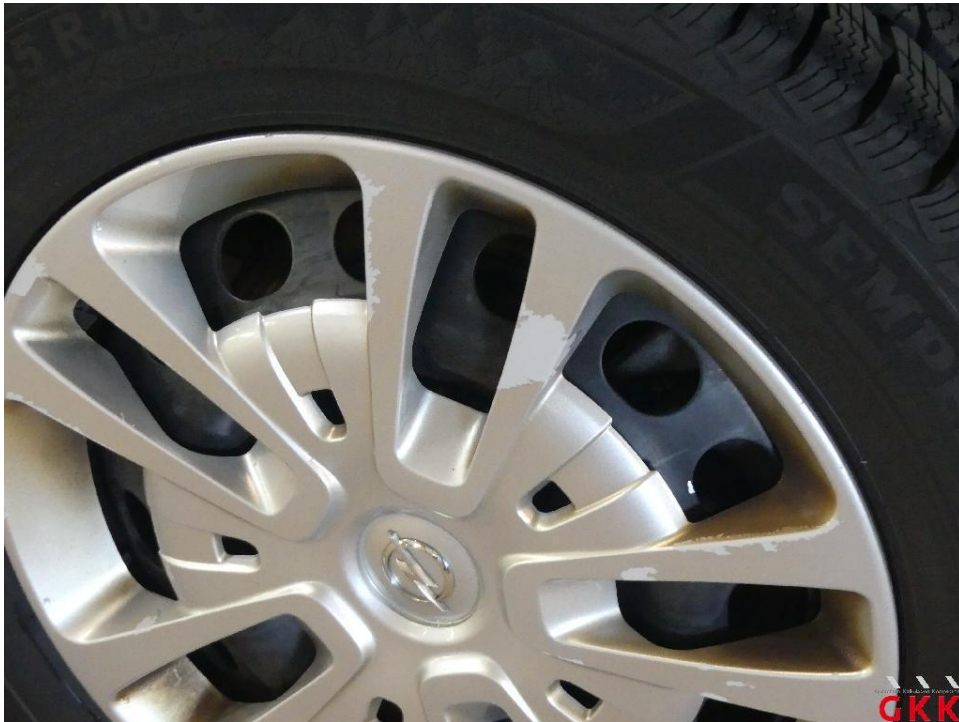
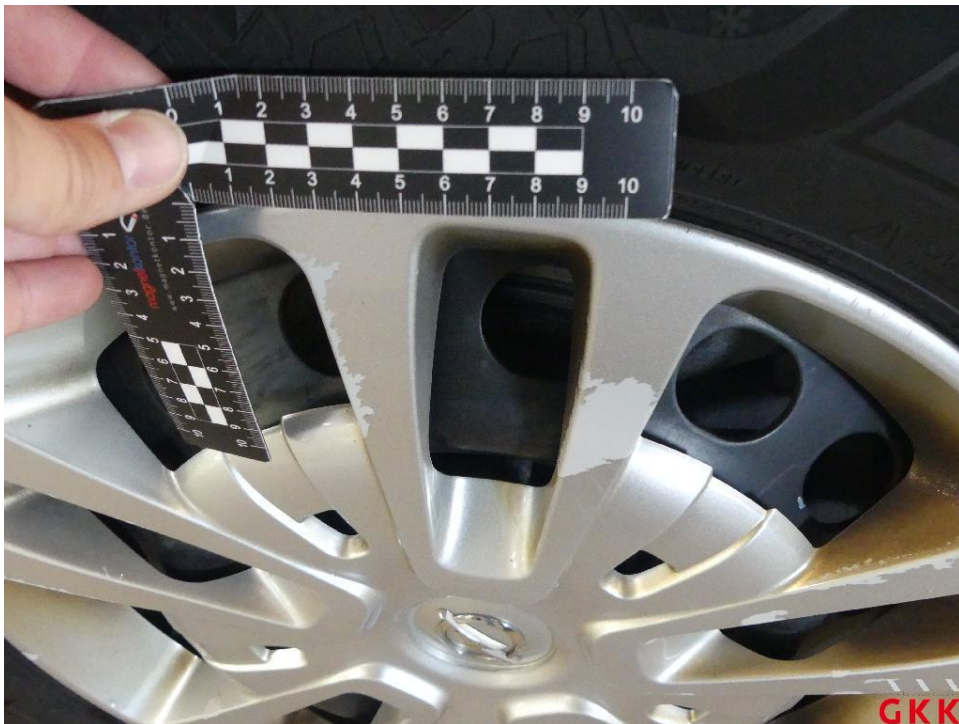
Bild 27 Radkappe(n), hinten links, beschädigt, ersetzen

Bild 28 Radkappe(n), hinten links, beschädigt, ersetzen

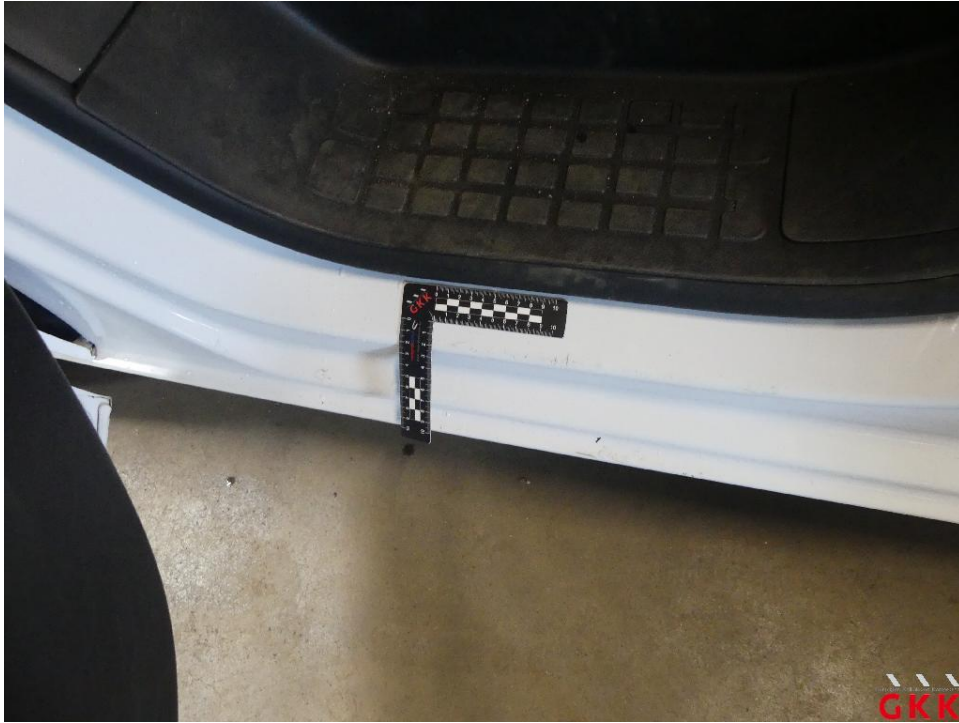
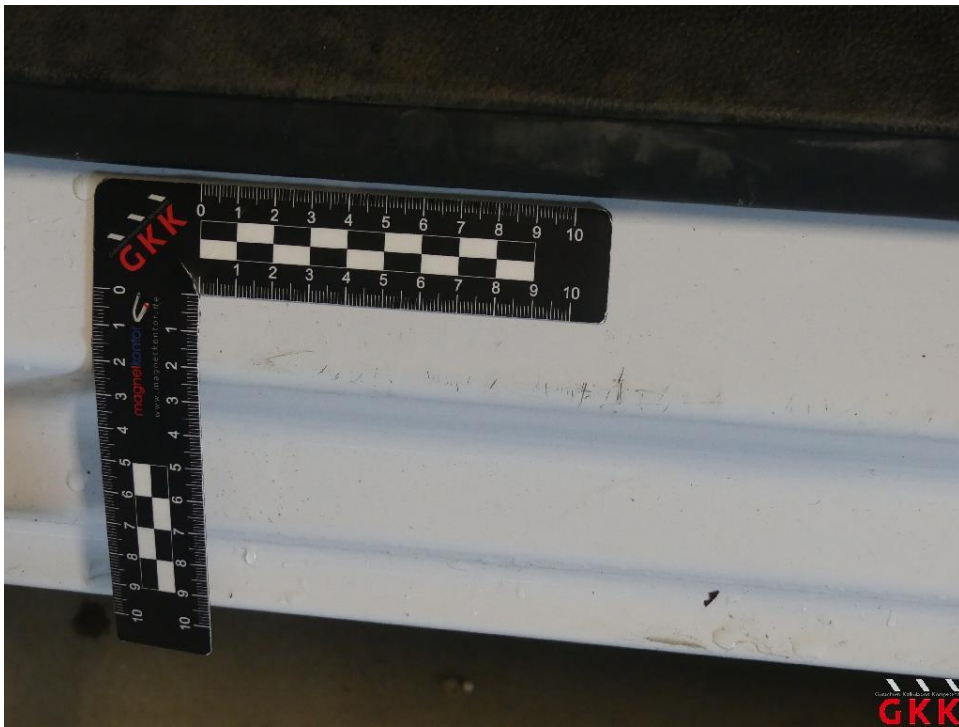
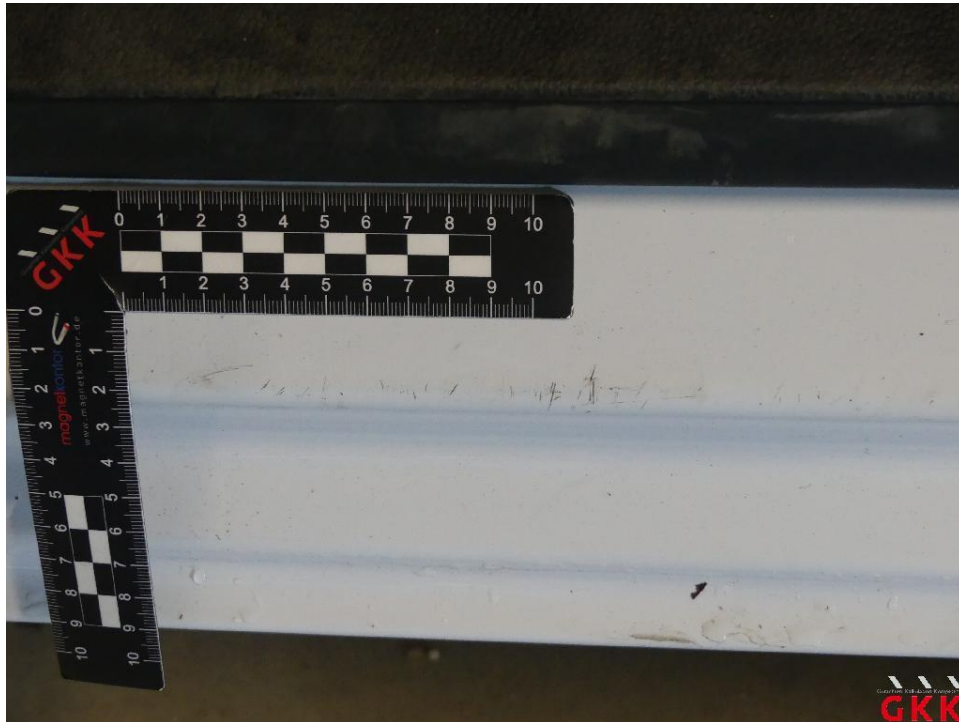
Bild 29 Tür vorne links, Einstieg, verkratzt, Smartrepair

Bild 30 Tür vorne links, Einstieg, verkratzt, Smartrepair

Bild 31 Tür vorne links, Einstieg, verkratzt, Smartrepair
