## » Übersicht

| <b>Berichts-Nr:</b> | 10372073 |

| <b>Hersteller:</b> | Volkswagen |
| <b>Modell:</b> | Passat |

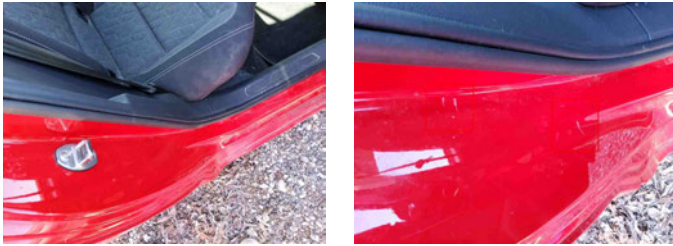
| Nr | Bauteil | Schadensbeschreibung | Reparaturempfehlung |
|---|---|---|---|
| 11 | Einstiegsschweller hinten rechts | Kratzer | Smart Repair |

## 11 - Einstiegsschweller hinten rechts - Kratzer - Smart Repair

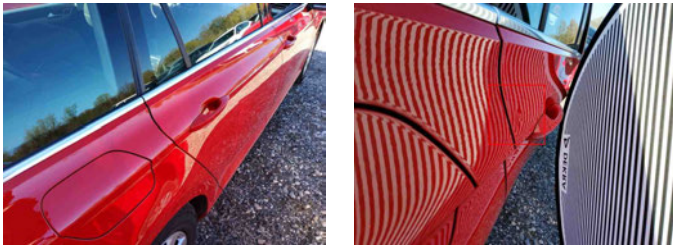
| Nr | Bauteil | Schadensbeschreibung | Reparaturempfehlung |
|---|---|---|---|
| 12 | Tür hinten rechts | Delle(n) | Kaltdrücken |

## 12 - Tür hinten rechts - Delle(n) - Kaltdrücken

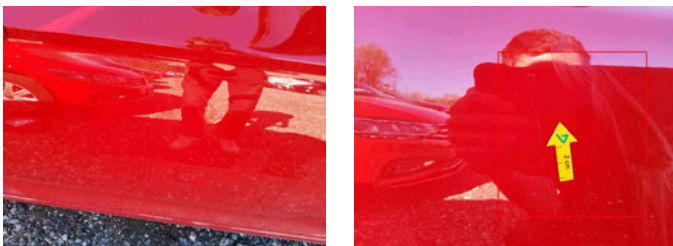
| Nr | Bauteil | Schadensbeschreibung | Reparaturempfehlung |
|---|---|---|---|
| 13 | Tür vorne rechts | Kratzer | Polieren |

## 13 - Tür vorne rechts - Kratzer - Polieren

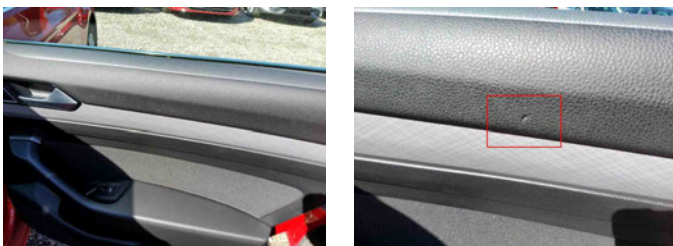
| Nr | Bauteil | Schadensbeschreibung | Reparaturempfehlung |
|---|---|---|---|
| 1 | Türverkleidung hinten rechts | Kratzer | Akzeptabel (Gebrauchsspur) |

### 1 - Türverkleidung hinten rechts - Kratzer - Akzeptabel (Gebrauchsspur)

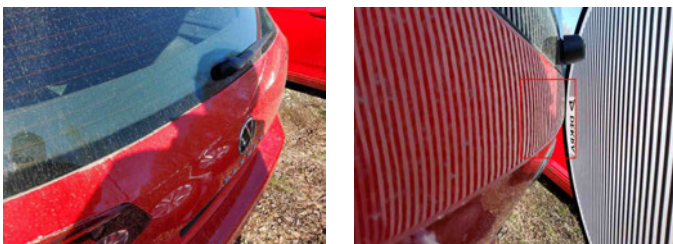
| Nr | Bauteil | Schadensbeschreibung | Reparaturempfehlung |
|---|---|---|---|
| 2 | Heckklappe | Delle(n) | Akzeptabel (Gebrauchsspur) |

### 2 - Heckklappe - Delle(n) - Akzeptabel (Gebrauchsspur)
