## Zustandsbericht

| Berichtsnummer : | 0000000930107-DE926 | | |

#### Hyundai Ioniq 5 (05.2021->) Basis Elektro

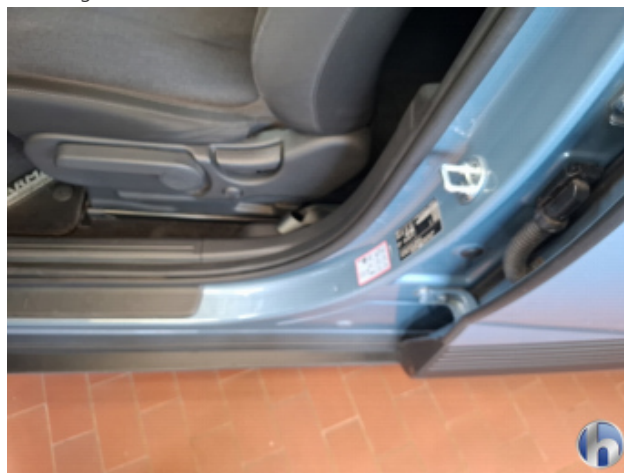
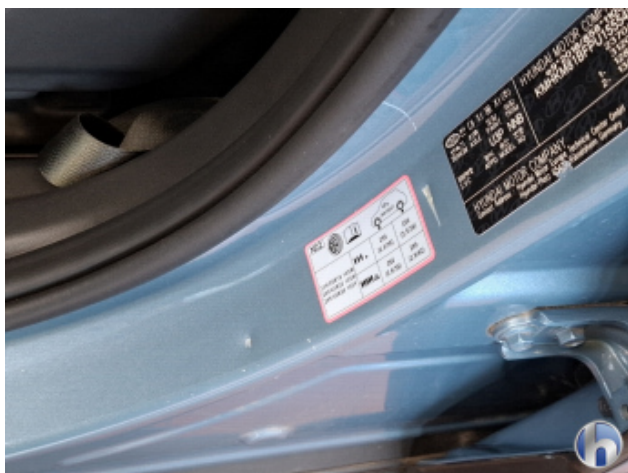
| | Bauteil | Schaden | Rep.-Art |
|---|---|---|---|
| 1. | Türeinstieg Vorne - Links | Beschädigt | Smart Repair |

1. Türeinstieg Vorne - Links  
**Beschädigt - Smart Repair**

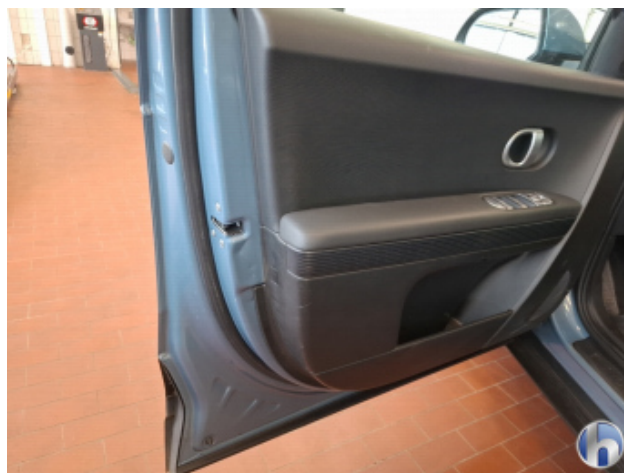
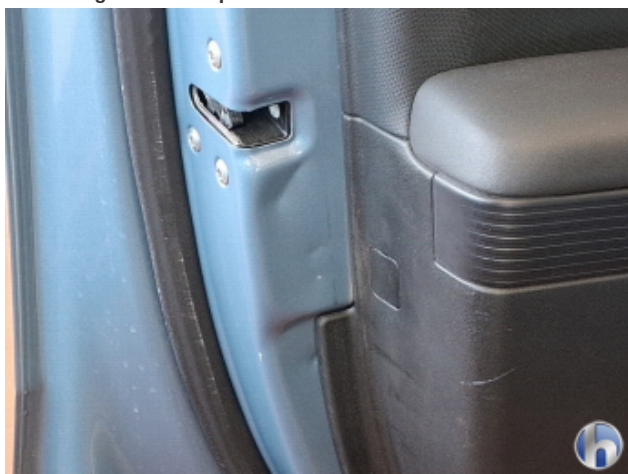
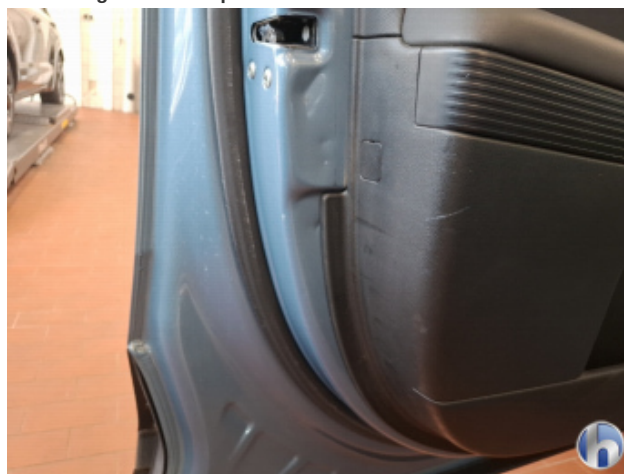
| | Bauteil | Schaden | Rep.-Art |
|---|---|---|---|
| 2. | Tür Vorne - Links | Beschädigt | Smart Repair |

2. Tür Vorne - Links  
**Beschädigt - Smart Repair**

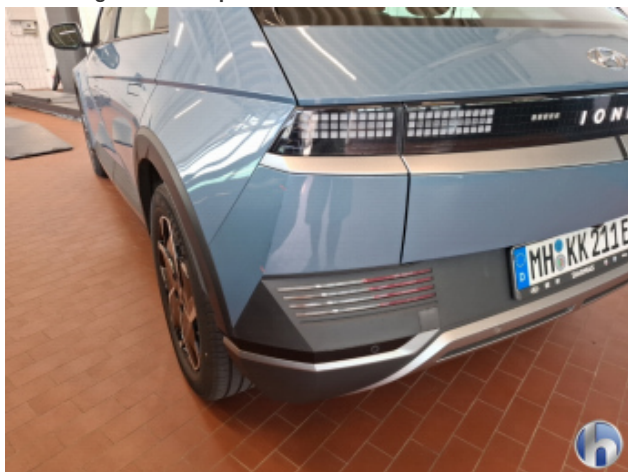
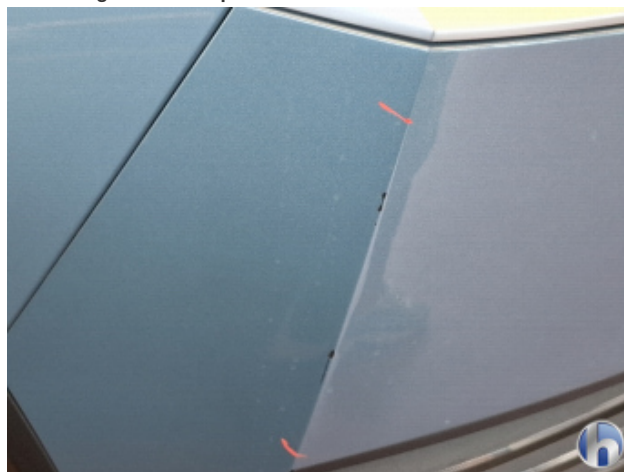
| | Bauteil | Schaden | Rep.-Art |
|---|---|---|---|
| 3. | Stoßfänger Hinten | Abschürfung | Smart Repair |

3. Stoßfänger Hinten  
**Abschürfung - Smart Repair**

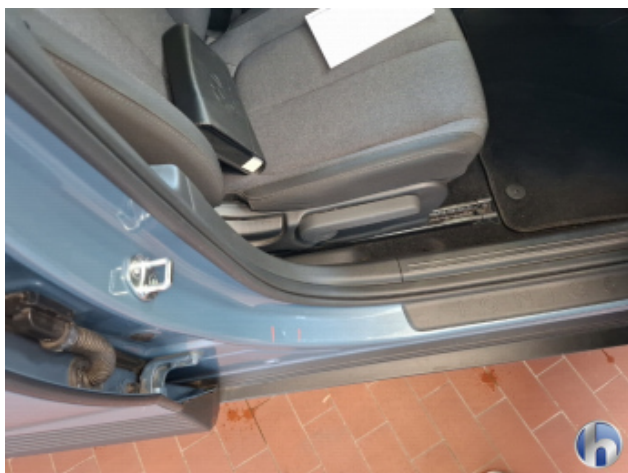
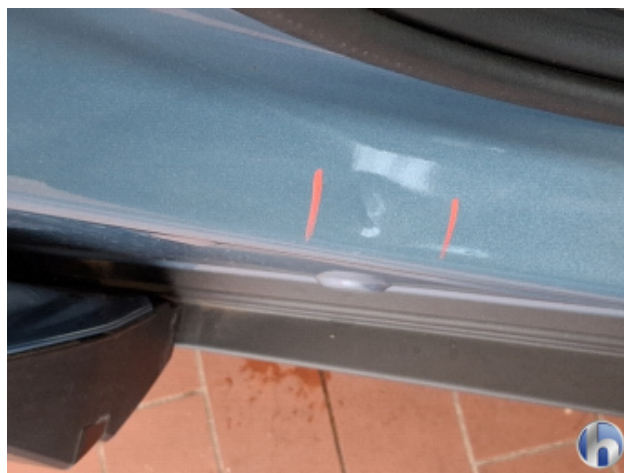
| | Bauteil | Schaden | Rep.-Art |
|---|---|---|---|
| 4. | Türeinstieg Vorne - Rechts | 1 Delle | Smart Repair |

4. Türeinstieg Vorne - Rechts  
**1 Delle - Smart Repair**
