Zustandsbericht

Kunde :	Allane SE HCBE	Amtl. Kennzeichen :	BRA-TF 567
Berichtsnummer :	0000000924728-DE968		
Referenznummer:	31195707

Kia Rio (YB)(2017->) Edition 7

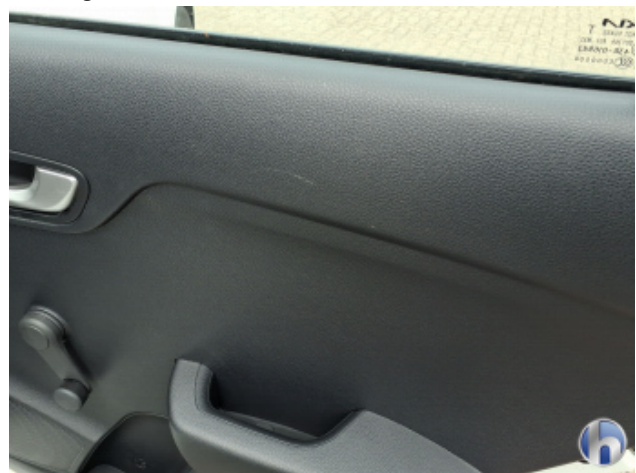
Karosserie innen		
	Bauteil	Schaden	Rep.-Art
1.	Verkleidung	Gebrauchsspuren	Ohne Reparatur

1. Verkleidung
Gebrauchsspuren - Ohne Reparatur

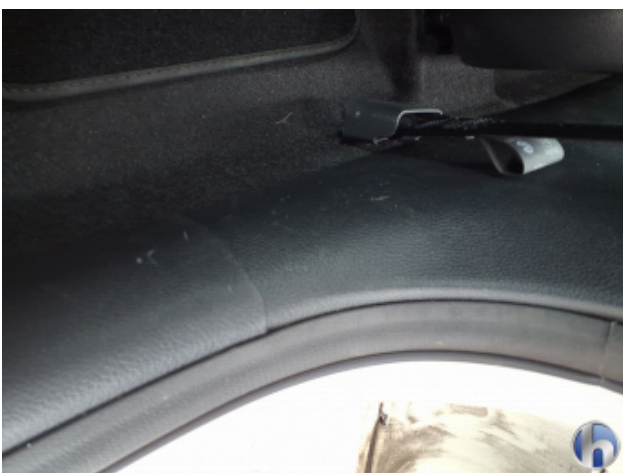
1. Verkleidung
Gebrauchsspuren - Ohne Reparatur

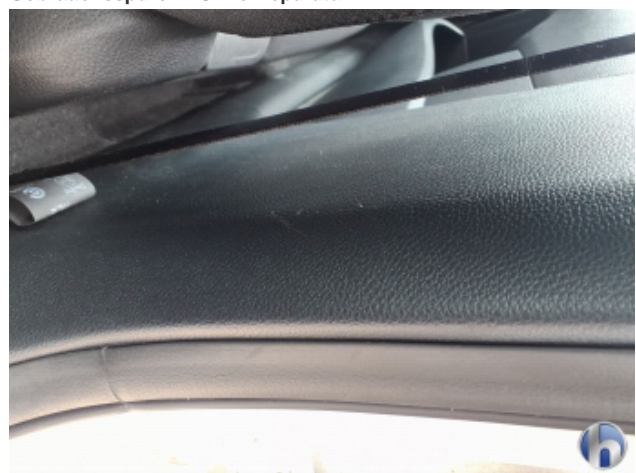
1. Verkleidung
Gebrauchsspuren - Ohne Reparatur

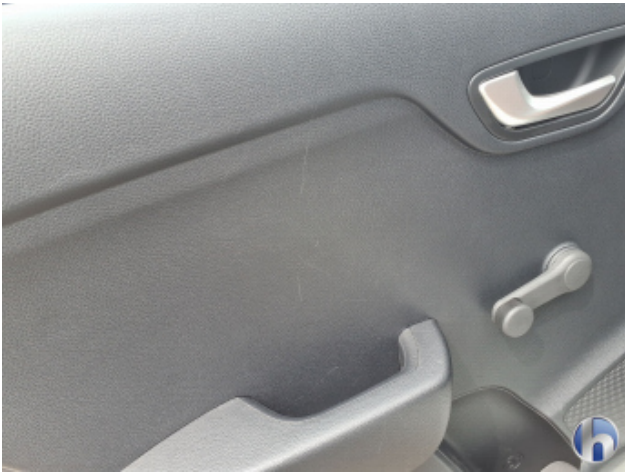
1. Verkleidung
Gebrauchsspuren - Ohne Reparatur

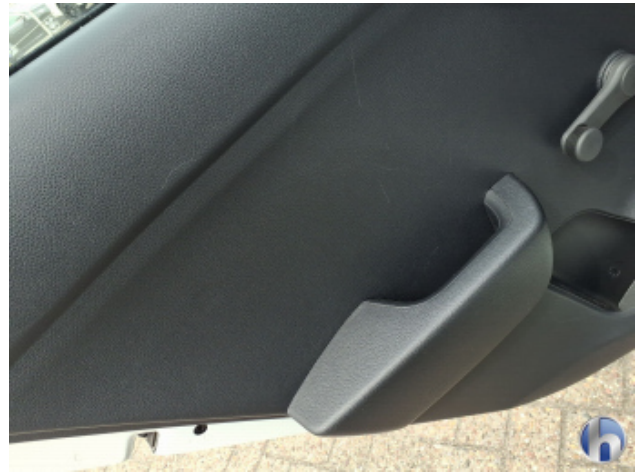
1. Verkleidung
Gebrauchsspuren - Ohne Reparatur

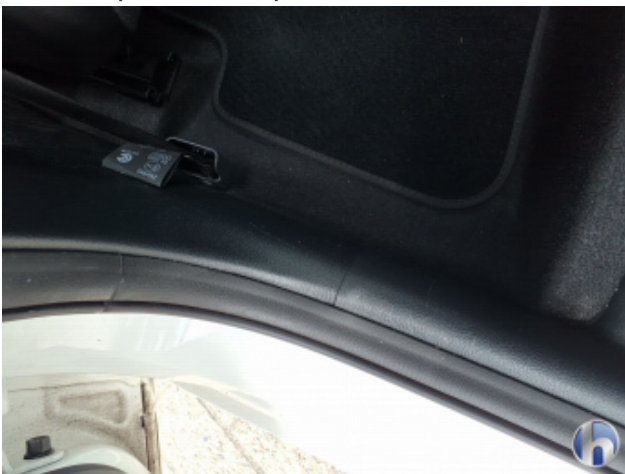
1. Verkleidung
Gebrauchsspuren - Ohne Reparatur

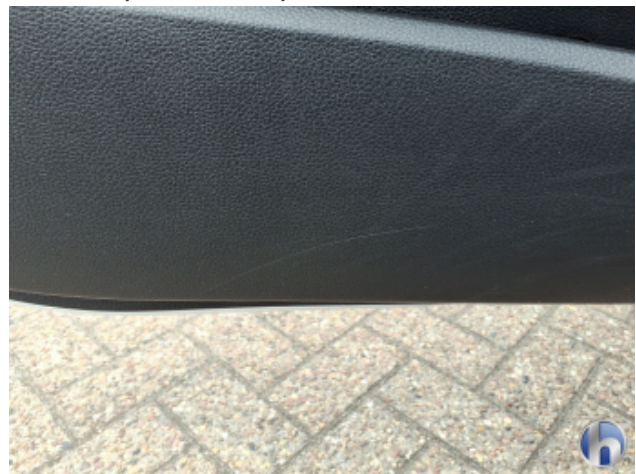
1. Verkleidung
Gebrauchsspuren - Ohne Reparatur

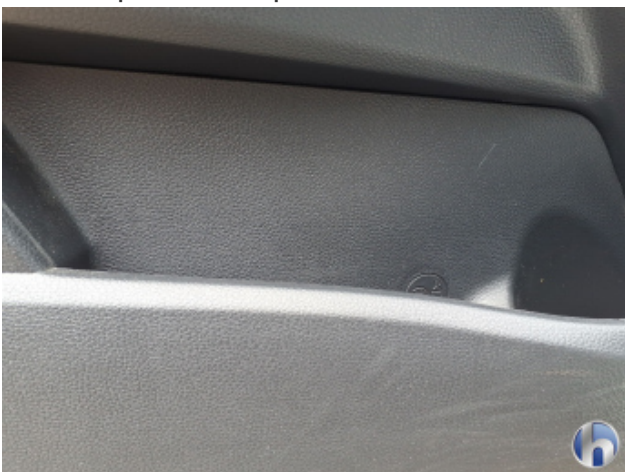
1. Verkleidung
Gebrauchsspuren - Ohne Reparatur

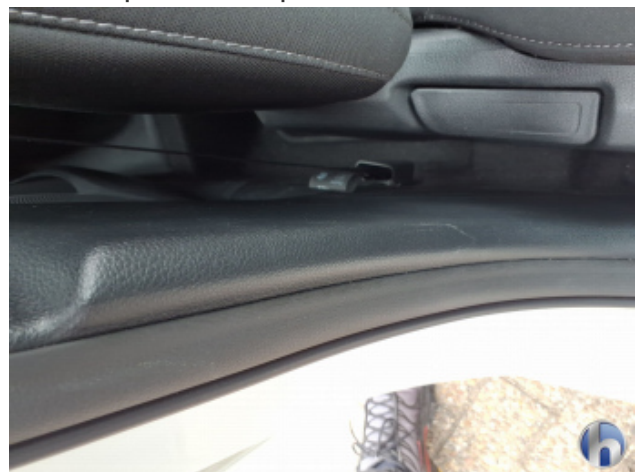
1. Verkleidung
Gebrauchsspuren - Ohne Reparatur

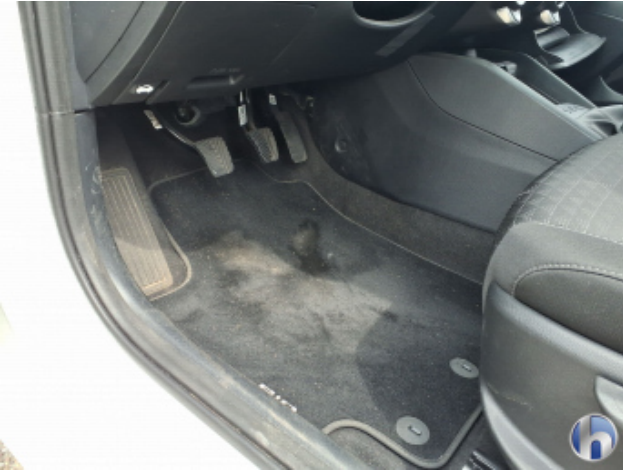
Sonstiges		
	Bauteil	Schaden	Rep.-Art
2.	Fußraum Innenraum links vorne	Verschmutzt	Reinigen
3.	Wartung überzogen / fehlt - Wertminderung/ Herstellergarantie	Nicht Gepflegt	
4.	Wartung	Fällig	Erneuern
5.	Hu	Fällig	Erneuern

2. Fußraum Innenraum links vorne
Verschmutzt - Reinigen
