## Fahrzeugbeschreibung

**Fahrzeug:** MERCEDES GLB GLB 200 d DCT Sports Utility Vehicle 5-türig 1950 ccm 150 PS / 110 KW Diesel 8-Gang Automatik

## Zustandsbericht

Besichtigungsdatum: 16.06.2026  
**Protokollnummer: 45961325**  
Anlieferungsdatum: 16.06.2026

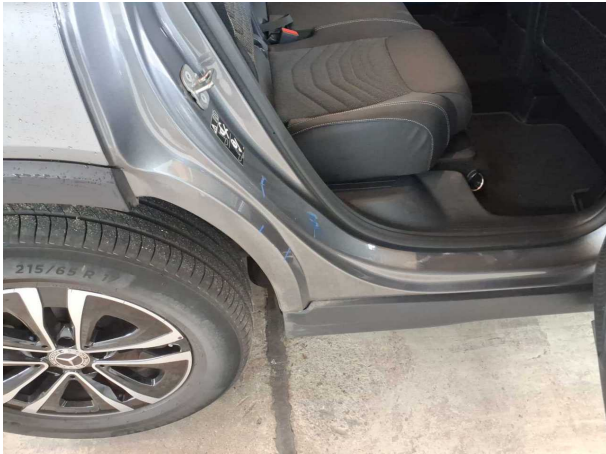
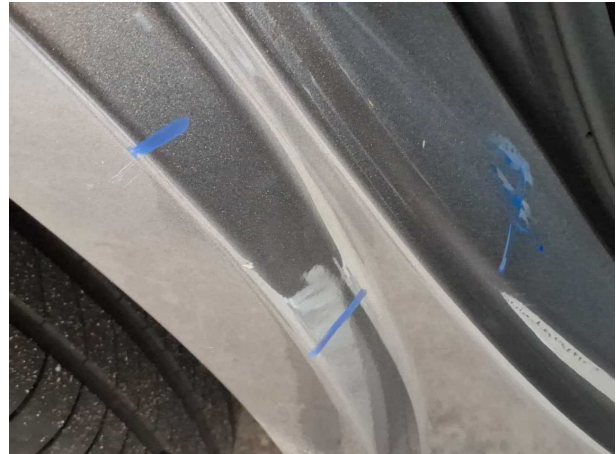
| Nr. | Bauteilgruppe | Beschreibung |
|---|---|---|
| 1 | Seitenwand rechts | Einstieg - verkratzt / verschürft - Smart Repair |

**Beschädigung #1:** Seitenwand rechts: Einstieg - verkratzt / verschürft - Smart Repair

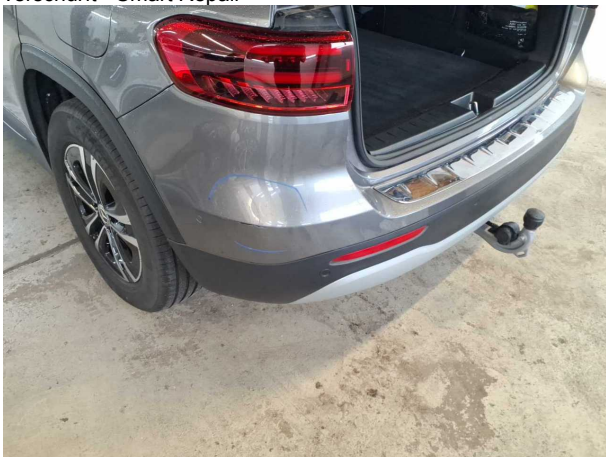
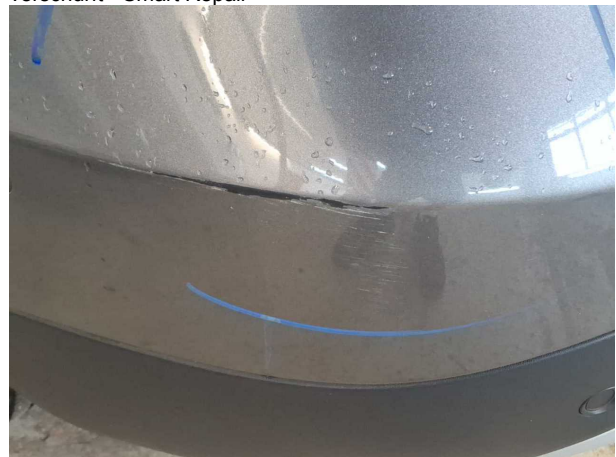
| Datum | SNR | Verursacher | Beschädigung | Reparatur<br>erfolgt * | Gutachten<br>vorhanden * |
|---|---|---|---|---|---|
| 12.03.2026 | 9059986559 | Eigenverschulden | Stossstange hinten Fahrerseite | Nein | Nein |

| Nr. | Bauteilgruppe | Beschreibung |
|---|---|---|
| 2 | Stoßfänger hinten | Stoßfänger hinten - verkratzt / verschürft - instandsetzen und lackieren |

**Beschädigung #2:** Stossfänger hinten: Stossfänger hinten - verkratzt / verschürft - instandsetzen und lackieren

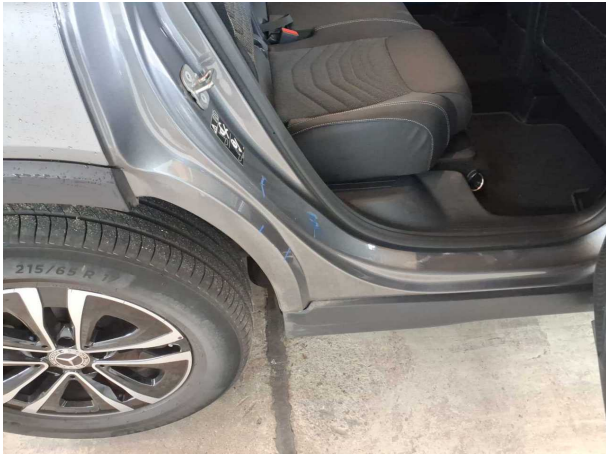
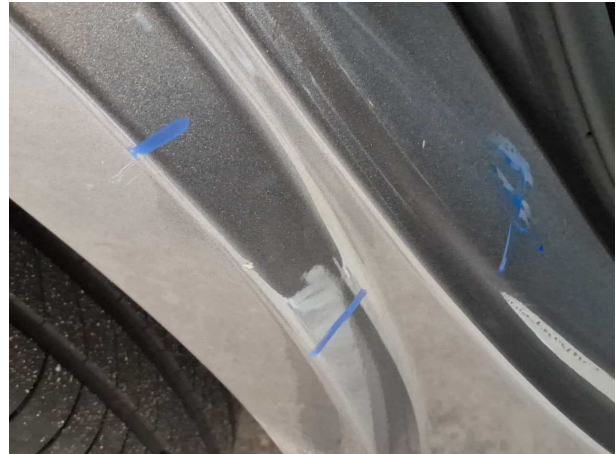
| No. | Component group | Description |
|---|---|---|
| 1 | Side panel - rear right side | Sill - Scratched - Smart repair |

**Damage #1:** Side panel - rear right side: Sill - Scratched - Smart repair

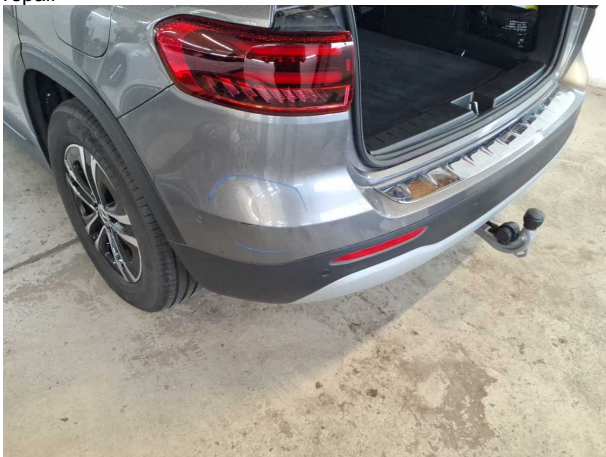
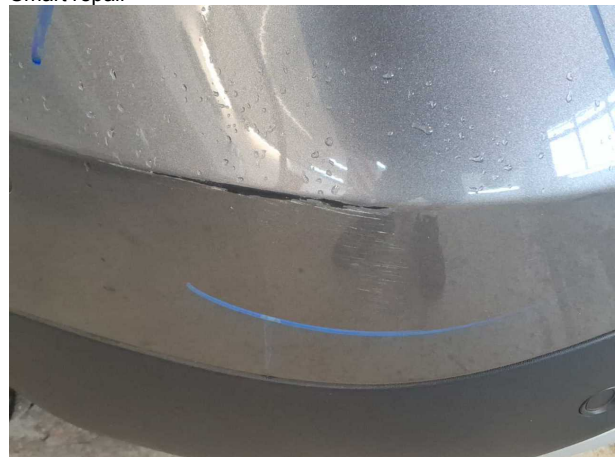
| No. | Component group | Description |
|---|---|---|
| 2 | Rear bumper | Rear bumper - Scratched - Repair and paint |

**Damage #2:** Rear bumper: Rear bumper - Scratched - Repair and paint
