**Fahrzeug:** **BMW 3er-Reihe 330e Touring Advantage Automatic Kombi 5-türig 1998 ccm 292 PS / 215 KW Elektrisch 8-Gang Automatik**

## Zustandsbericht

Inspection date: 26 Jun 2026  
**Protocol number: 46223885**  
Delivery date: 26 Jun 2026

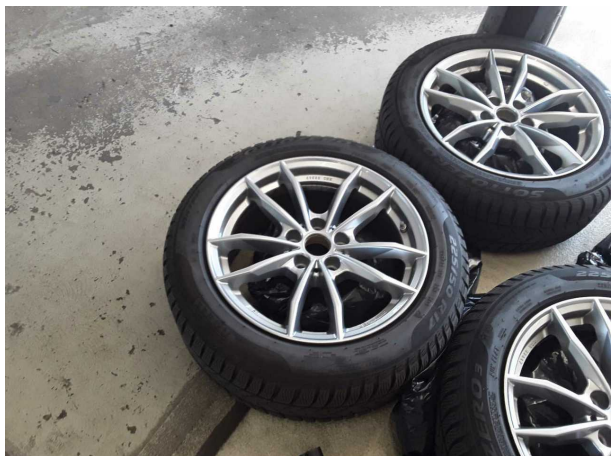
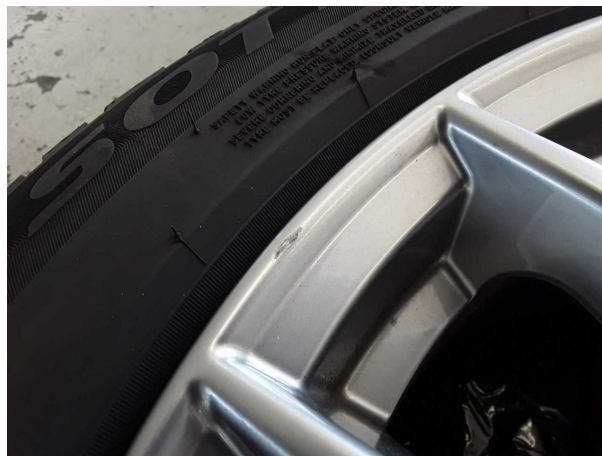
| No. | Component group | Description |
|---|---|---|
| 1 | 2nd wheel set | 1 alloy rim - Scratched - No deduction |

**Damage #1:** 2nd wheel set: 1 alloy rim - Scratched - No deduction

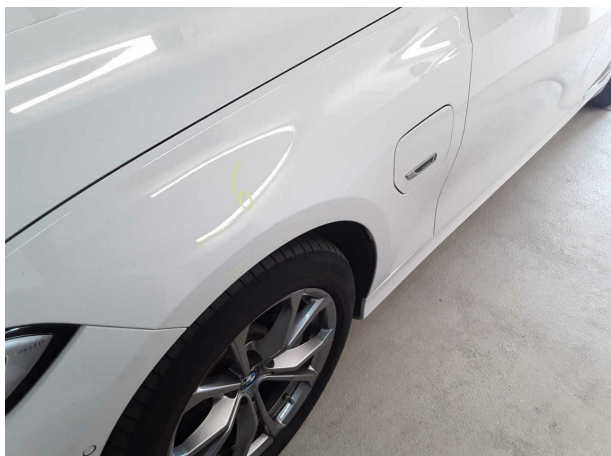
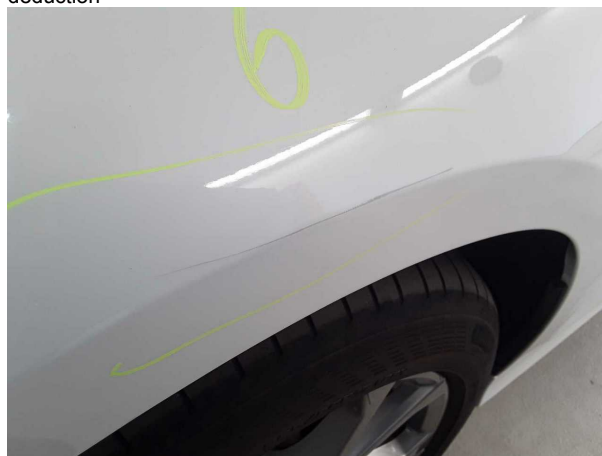
| No. | Component group | Description |
|---|---|---|
| 2 | Mudguard - left side | Mudguard - left side (Abrieb) - Scratch(es) - Cover / polish |

**Damage #2:** Mudguard - left side: Mudguard - left side (Abrieb) - Scratch(es) - Cover / polish

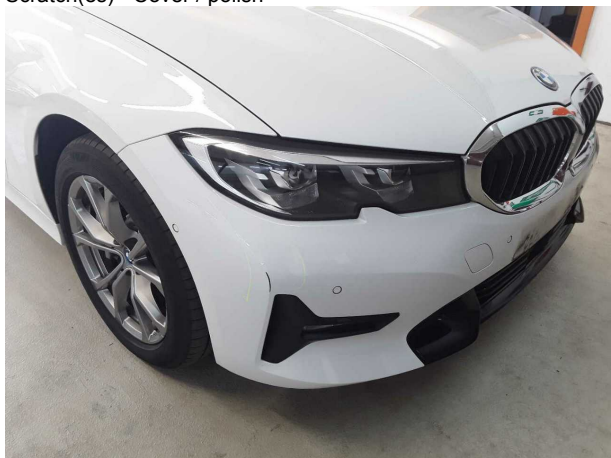
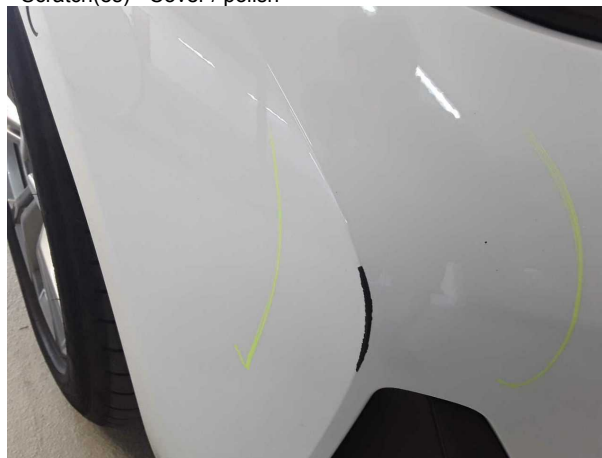
| No. | Component group | Description |
|---|---|---|
| 4 | Front bumper | Front bumper - Scratched - Smart repair |

**Damage #4:** Front bumper: Front bumper - Scratched - Smart repair

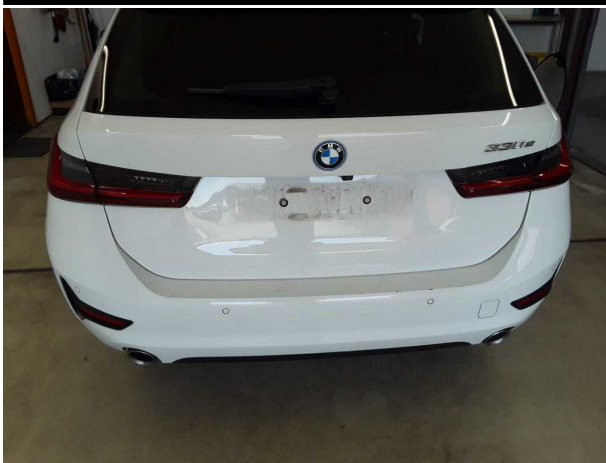
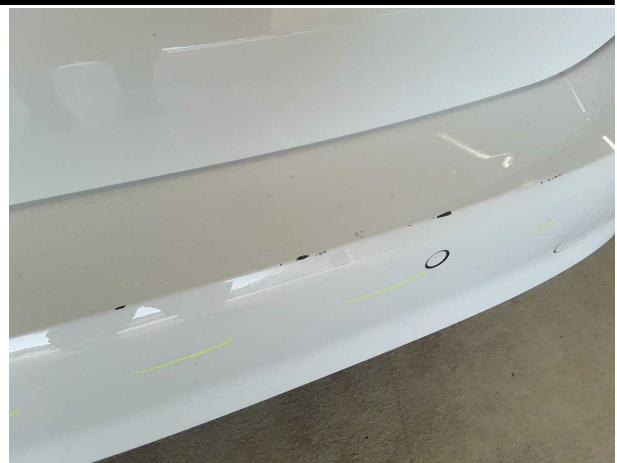
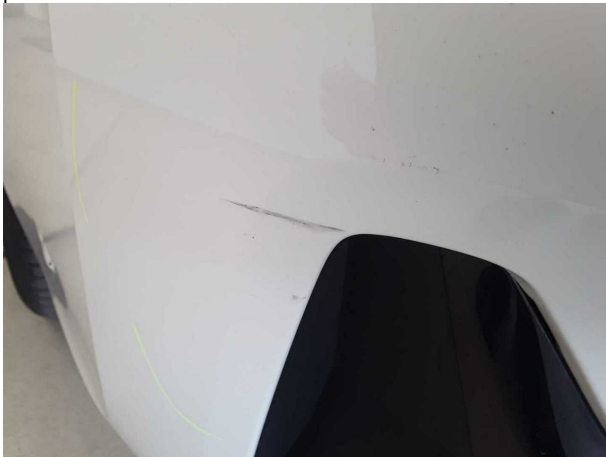
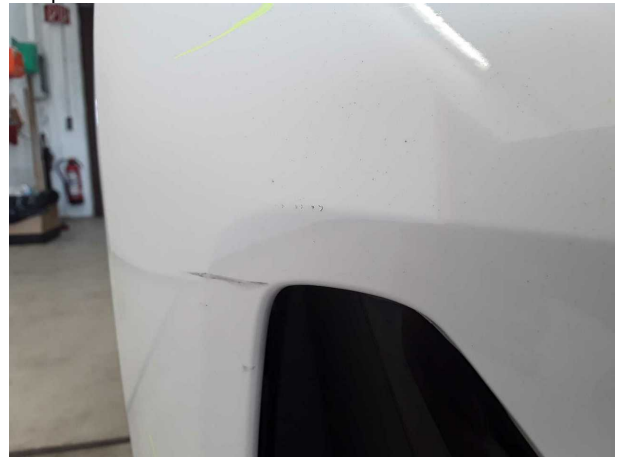
| No. | Component group | Description |
|---|---|---|
| 5 | Rear bumper | Rear bumper - Scratched - Repair and paint |

**Damage #5:** Rear bumper: Rear bumper - Scratched - Repair and paint

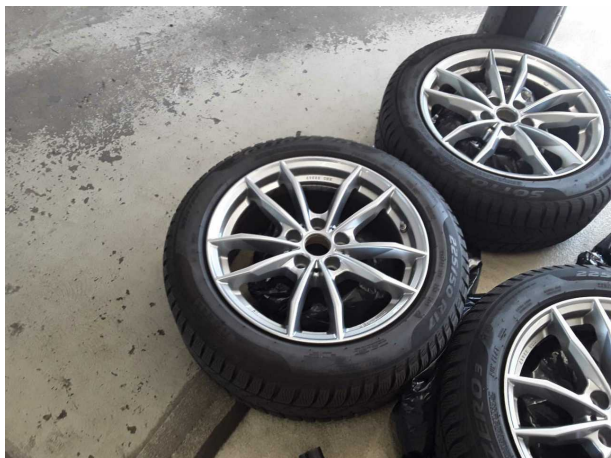
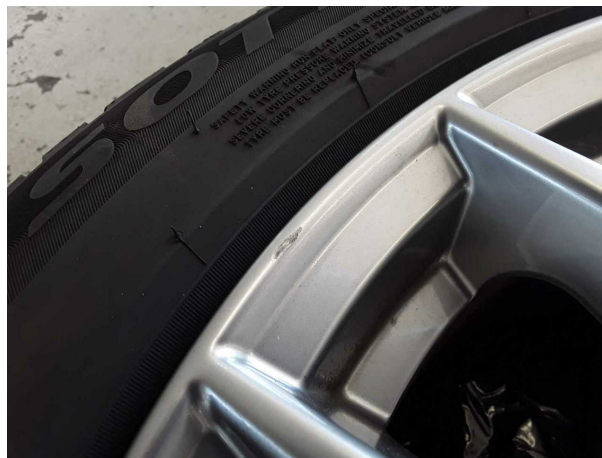
| Nr. | Bauteilgruppe | Beschreibung |
|---|---|---|
| 1 | 2.Radsatz | 1 Leichtmetallfelge - verkratzt / verschürft - kein Abzug |

**Beschädigung #1:** 2.Radsatz: 1 Leichtmetallfelge - verkratzt / verschürft - kein Abzug

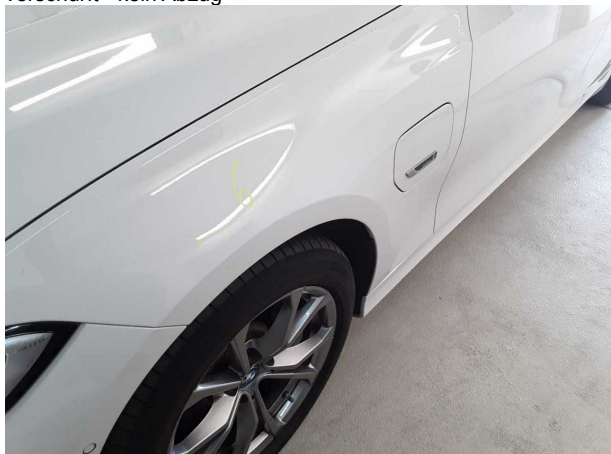
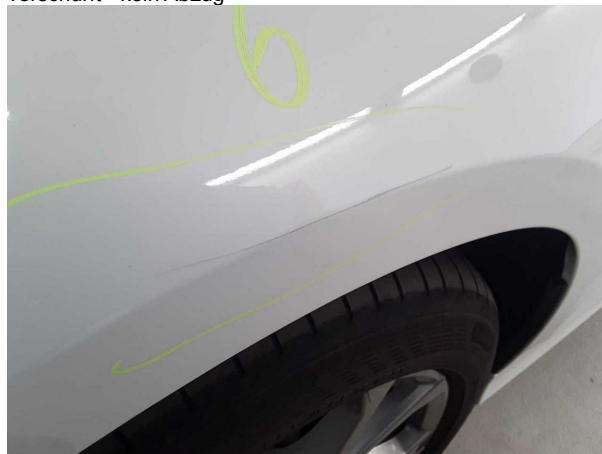
| Nr. | Bauteilgruppe | Beschreibung |
|---|---|---|
| 2 | Kotflügel links | Kotflügel links (Abrieb) - Kratzer - auslegen / polieren |

**Beschädigung #2:** Kotflügel links: Kotflügel links (Abrieb) - Kratzer - auslegen / polieren

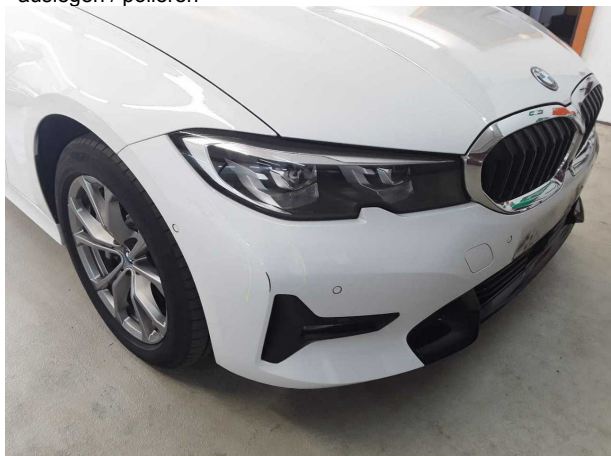
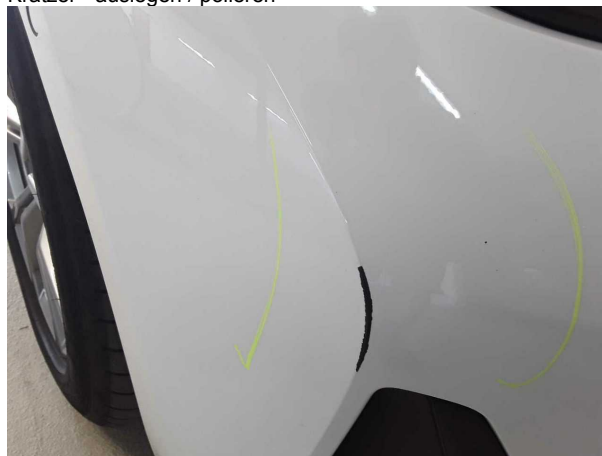
| Nr. | Bauteilgruppe | Beschreibung |
|---|---|---|
| 4 | Stoßfänger vorn | Stoßfänger vorn - verkratzt / verschürft - Smart Repair |

**Beschädigung #4:** Stossfänger vorn: Stossfänger vorn - verkratzt / verschürft - Smart Repair

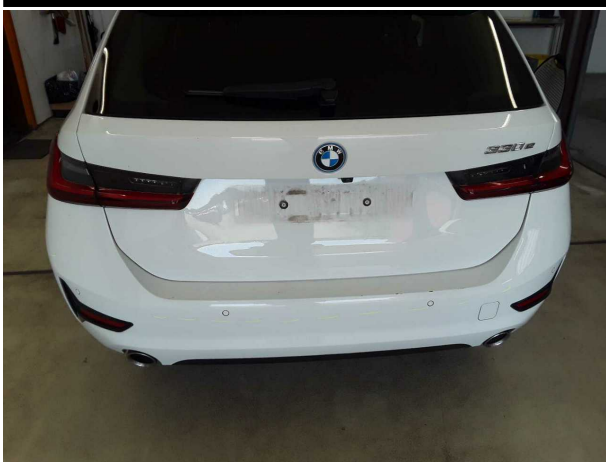
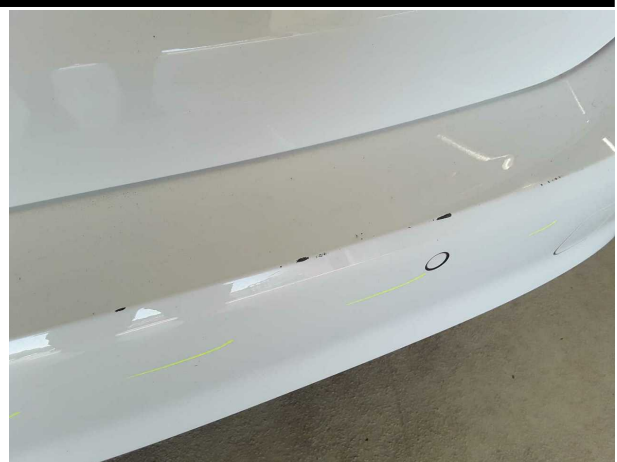
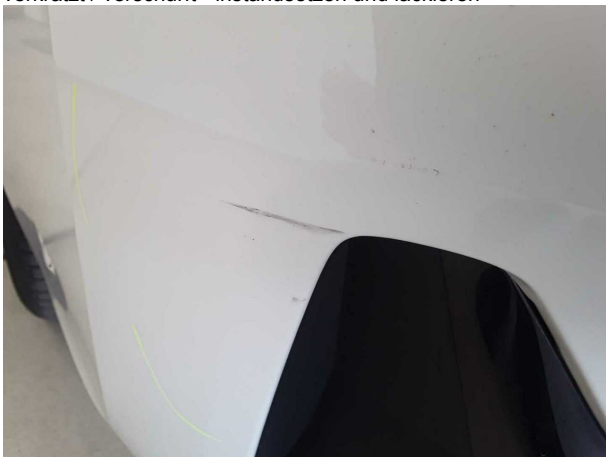
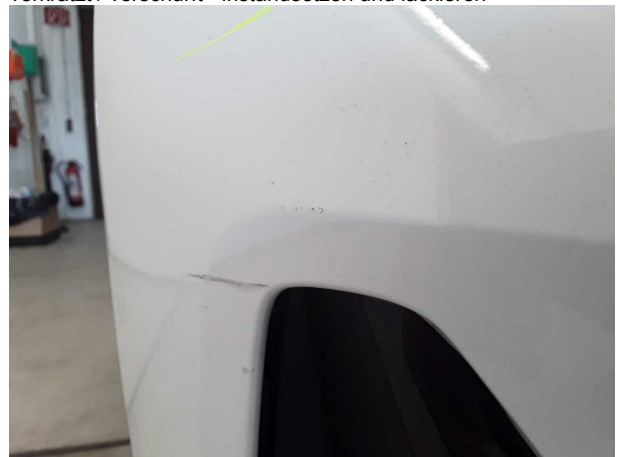
| Nr. | Bauteilgruppe | Beschreibung |
|---|---|---|
| 5 | Stoßfänger hinten | Stoßfänger hinten - verkratzt / verschürft - instandsetzen und lackieren |

**Beschädigung #5:** Stossfänger hinten: Stossfänger hinten - verkratzt / verschürft - instandsetzen und lackieren
