Gutachten

0001K-U460

Technische Daten und Fahrzeugbeschreibung

Schaden- und Wertgutachten
Wurster Straße 92 27580 Bremerhaven
Tel.: 0471 970901 0 Fax: 0471 970901 10
e-Mail: stsreiber@tuev-nord.de www.tuev-nord.de

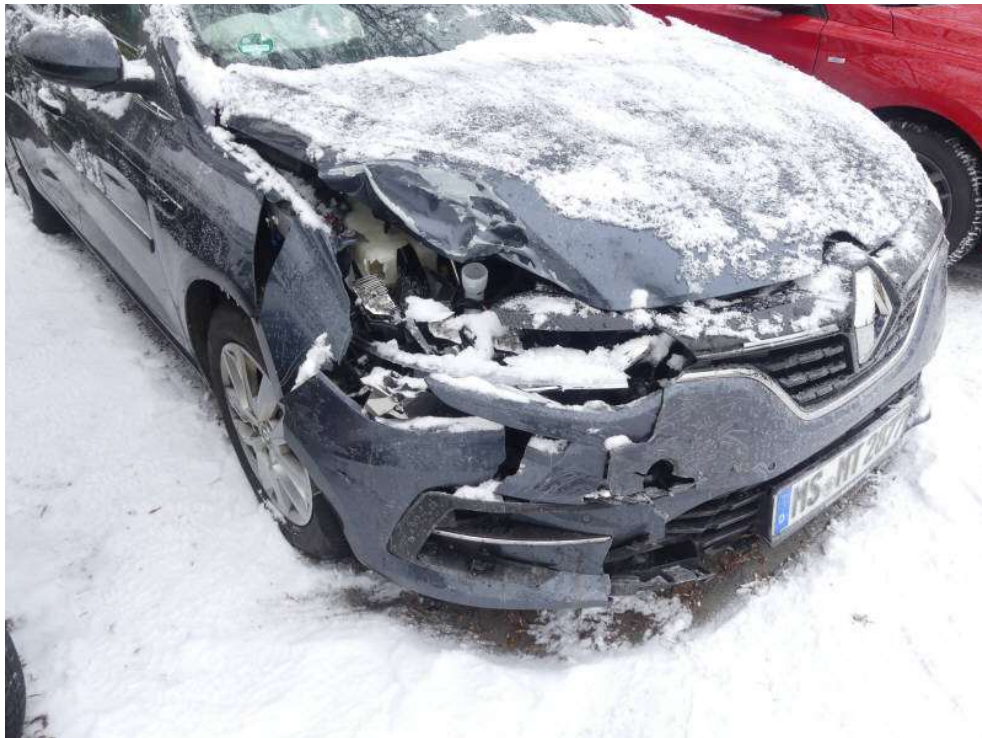
Der Beschädigungsschwerpunkt liegt im nachfolgend angegebenen Bereich:

vorn rechts

Bild 5: Anstoßbereich

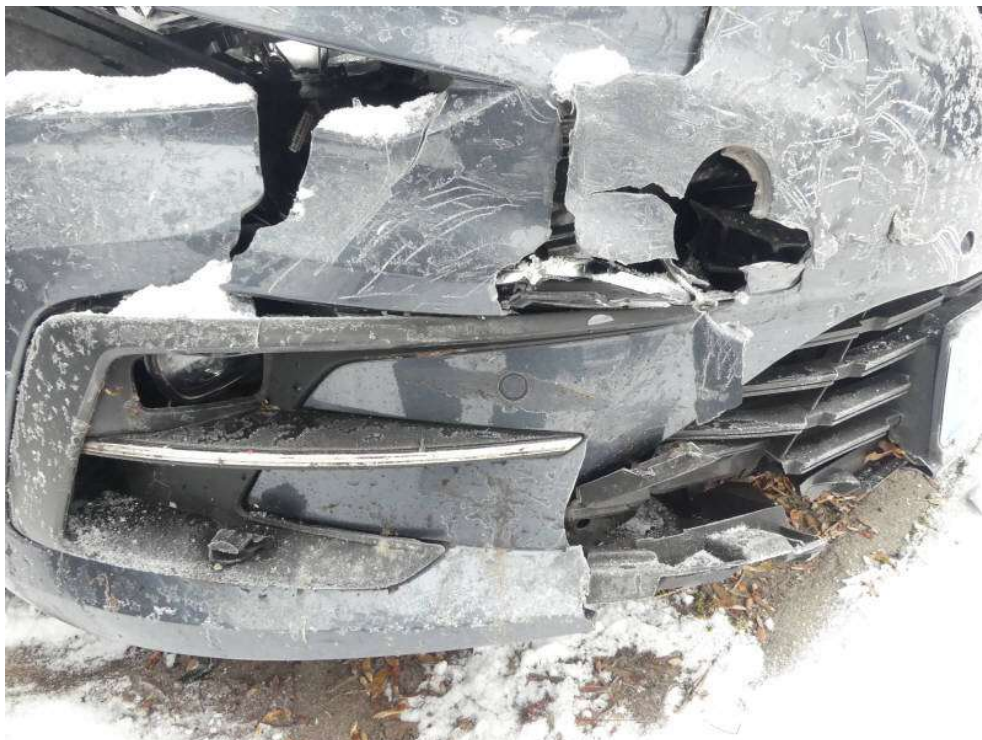
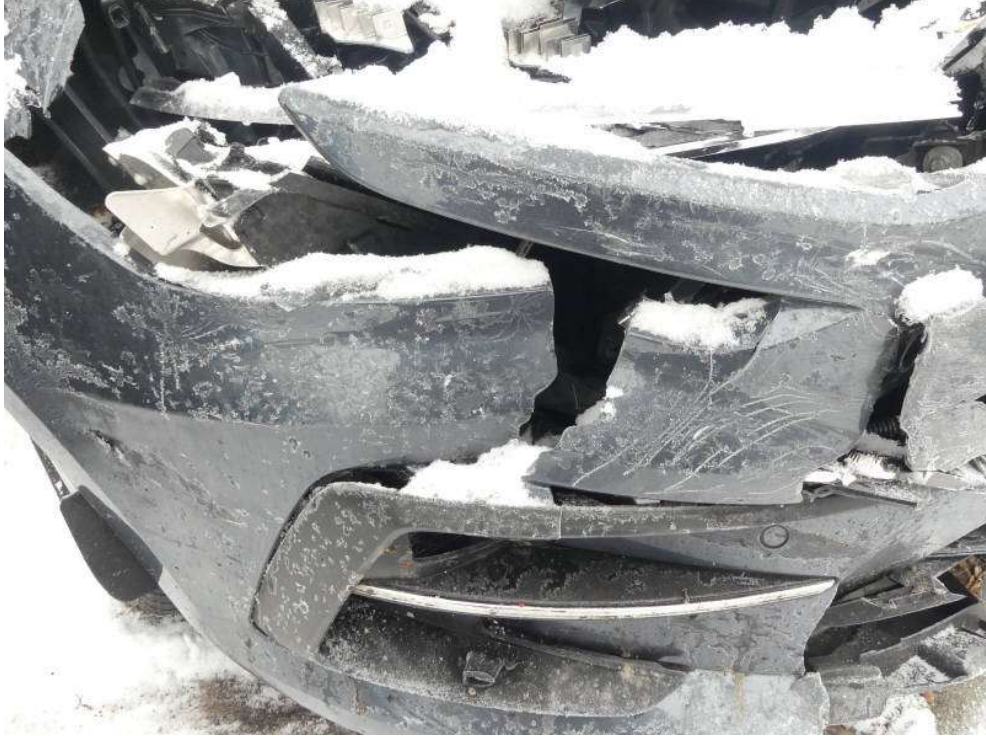
Bild 6: Stoßfänger vorne gebrochen

Bild 7: Stoßfänger vorne gebrochen

- Stoßfänger vorn - gebrochen - erneuern u. lackieren
- Scheinwerfer vorne rechts - gebrochen - erneuern
- Kotflügel rechts - gebrochen - erneuern u. lackieren
- Nebelscheinwerfer rechts - gebrochen - erneuern
- Kühlergrill vorne - gebrochen - erneuern
- Kühlwasserbehälter - gebrochen - erneuern
- Scheibenwaschbehälter - gebrochen - erneuern
- Motorhaube - deformiert - erneuern u. lackieren
- Frontblech vorne rechts - deformiert u. gerissen - erneuern u. lackieren
- Fahrer und Beifahrerairbag - ausgelöst - erneuern
- Gurtstraffer - ausgelöst - erneuern
- Frontscheibe - gerissen - erneuern

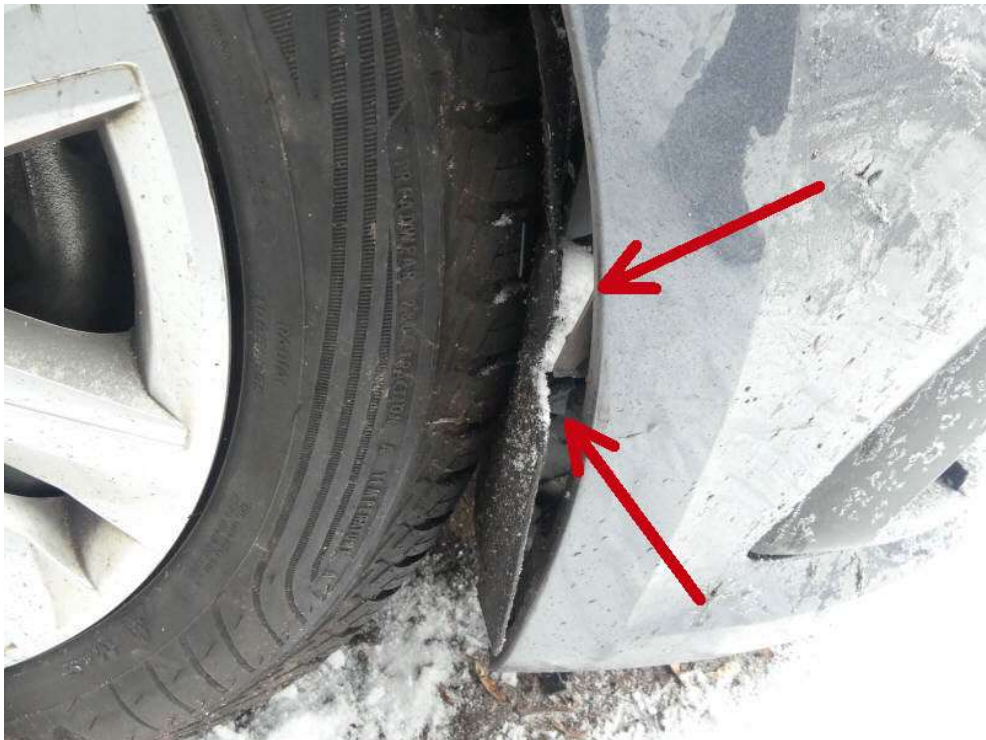
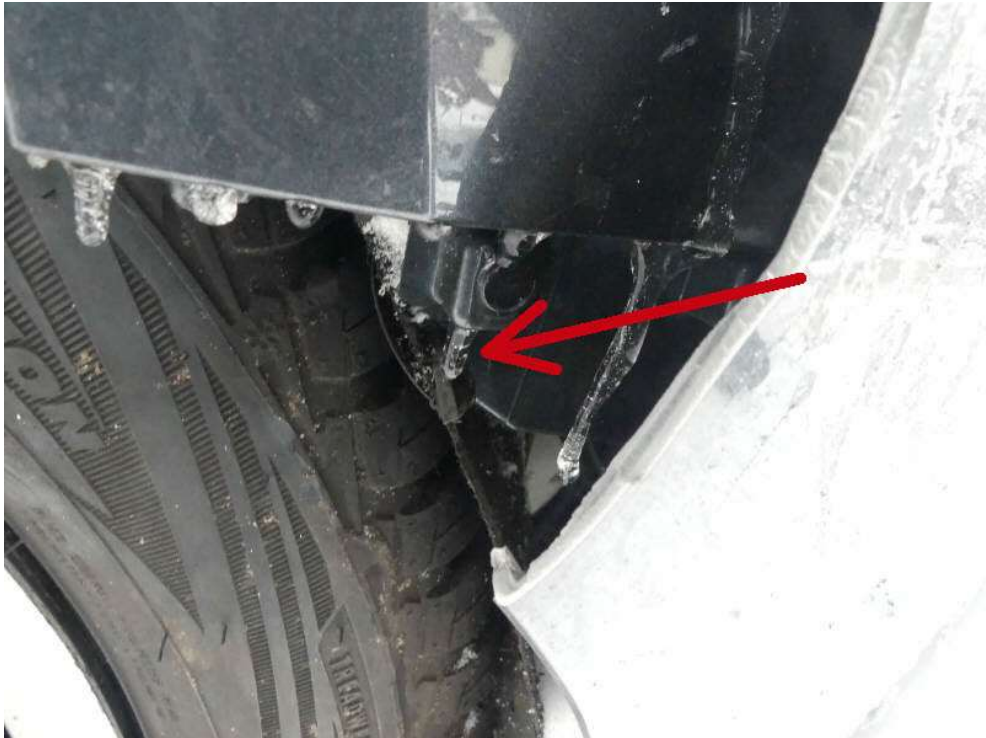
Bild 8: Radhausschale vorne rechts gebrochen

Bild 9: Radhausschale vorne rechts gebrochen

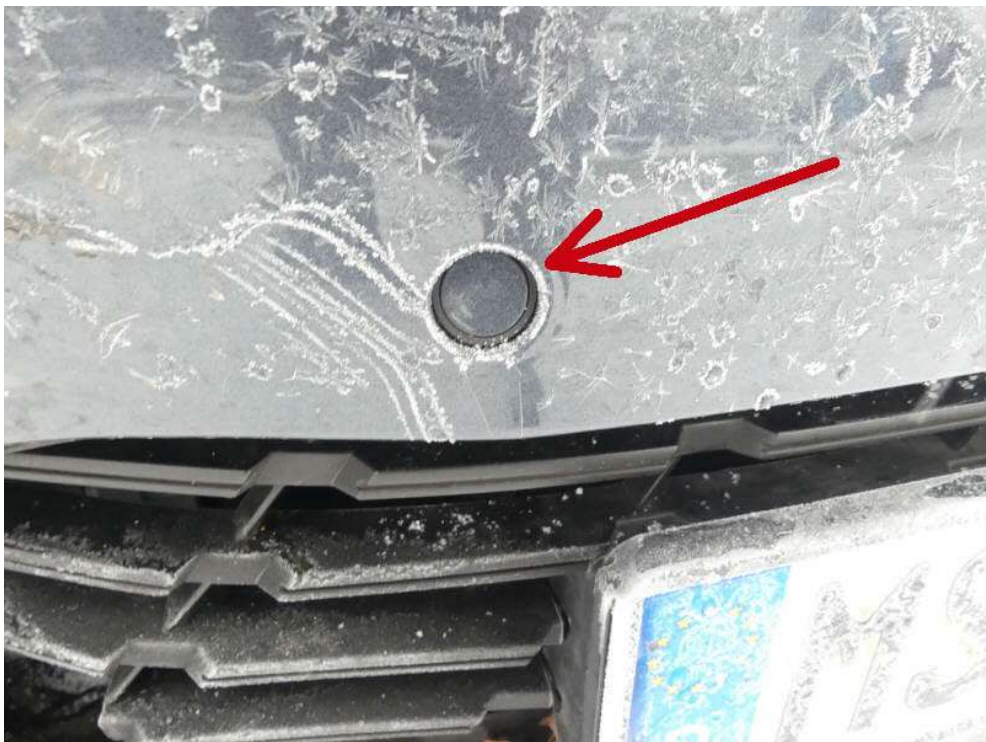
Bild 10: Einparksensoren vorne rechts beaufschlagt

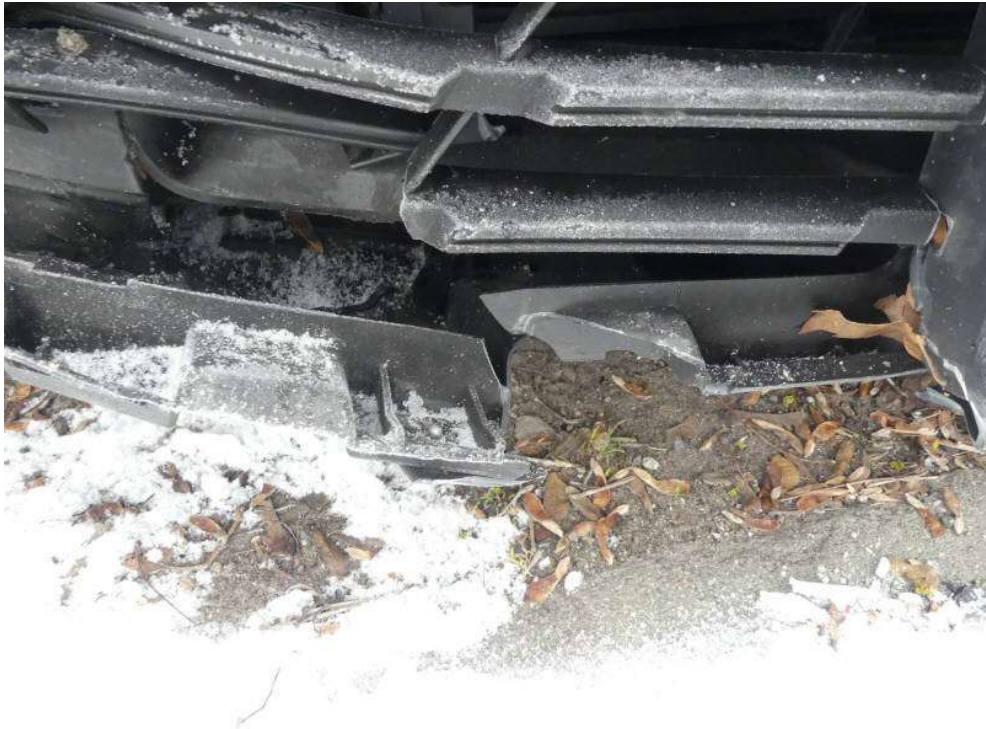
Bild 11: unteres Kühlergrillgitter gebrochen

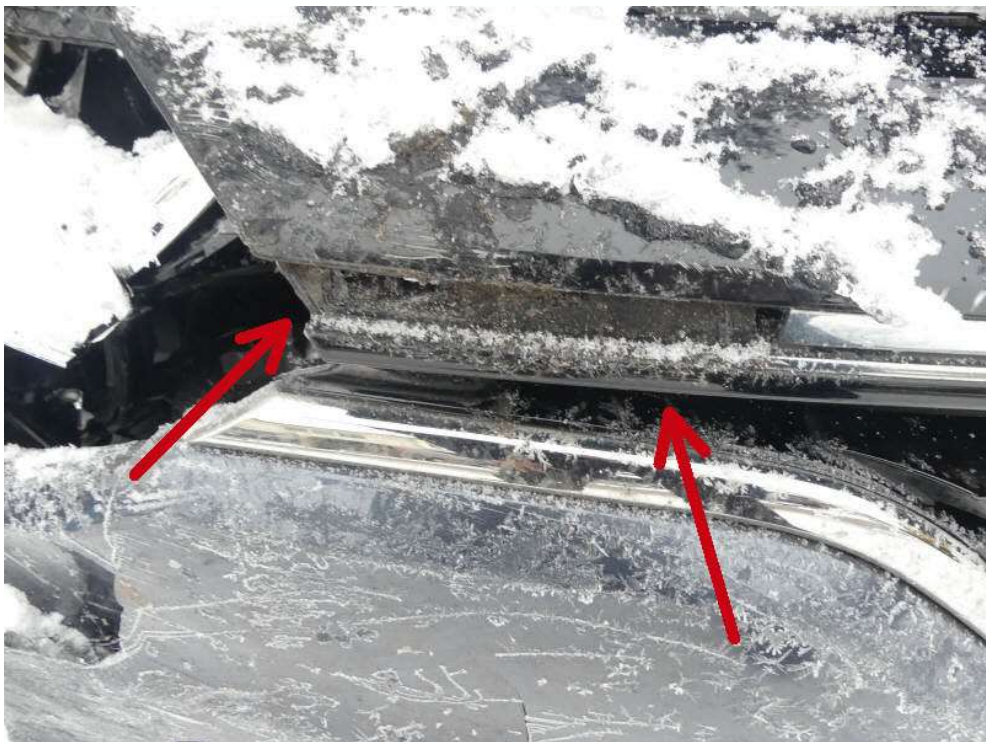
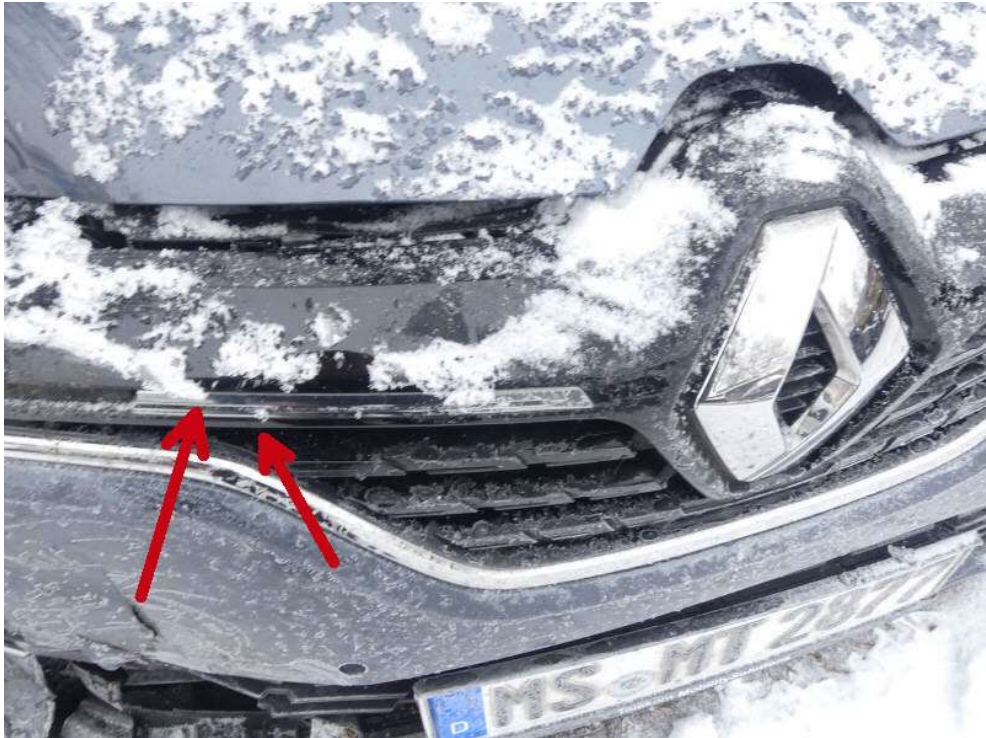
Bild 12: oberes Kühlergrillgitter gebrochen und zerkratzt

Bild 13: oberes Kühlergrillgitter gebrochen und zerkratzt

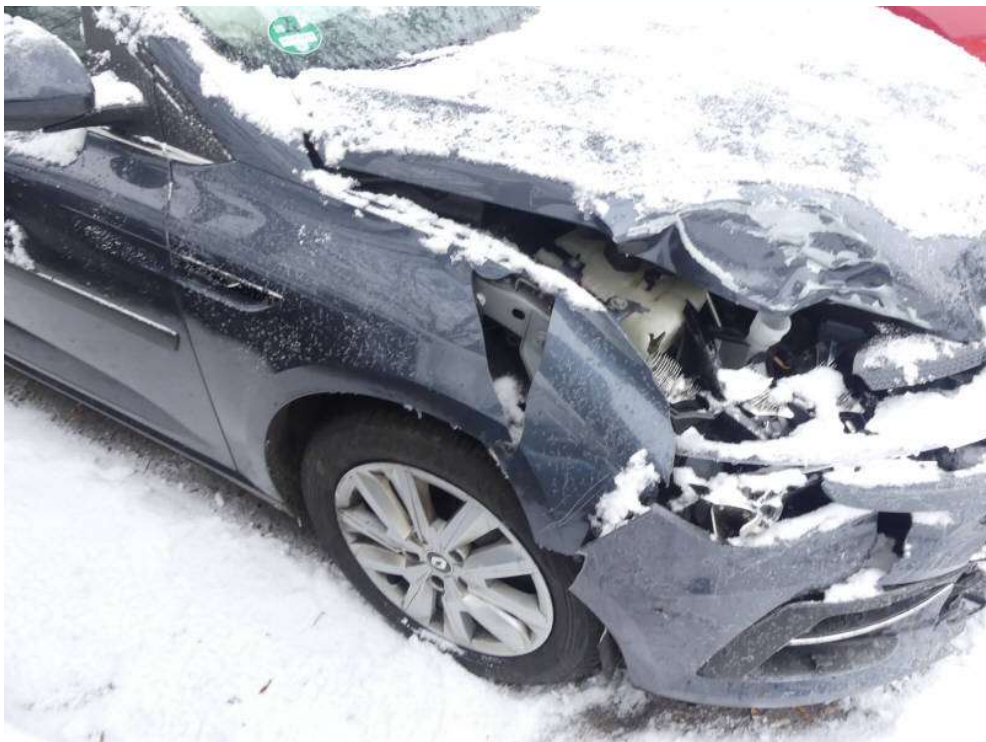
Bild 14: Kotflügel rechts gebrochen

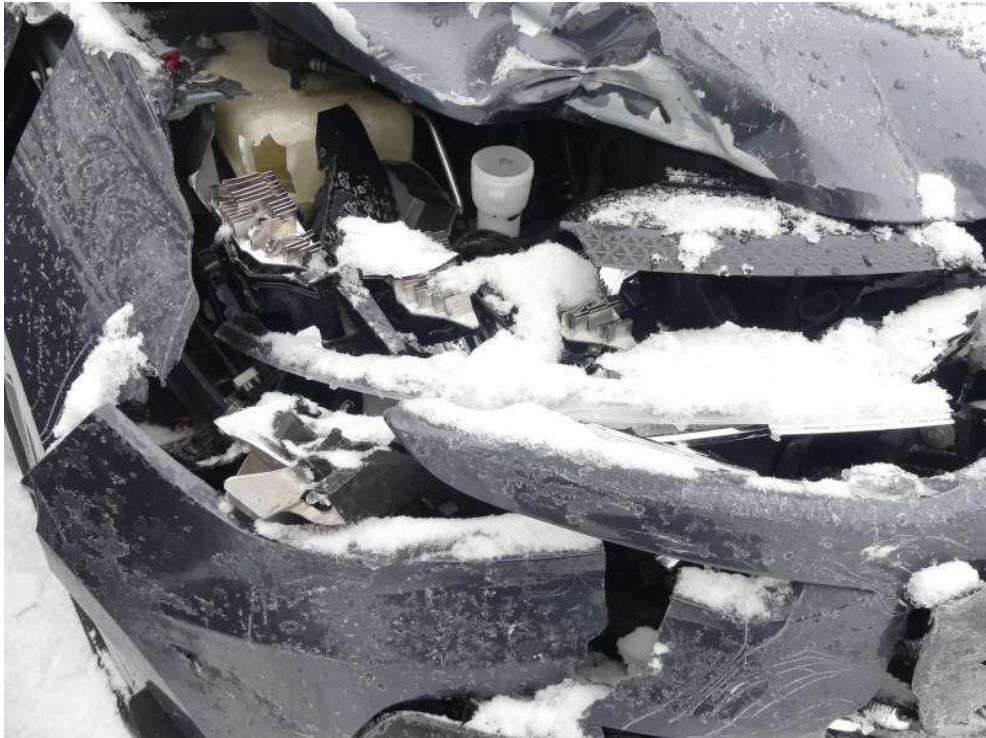
Bild 15: Scheinwerfer rechts komplett zerstört

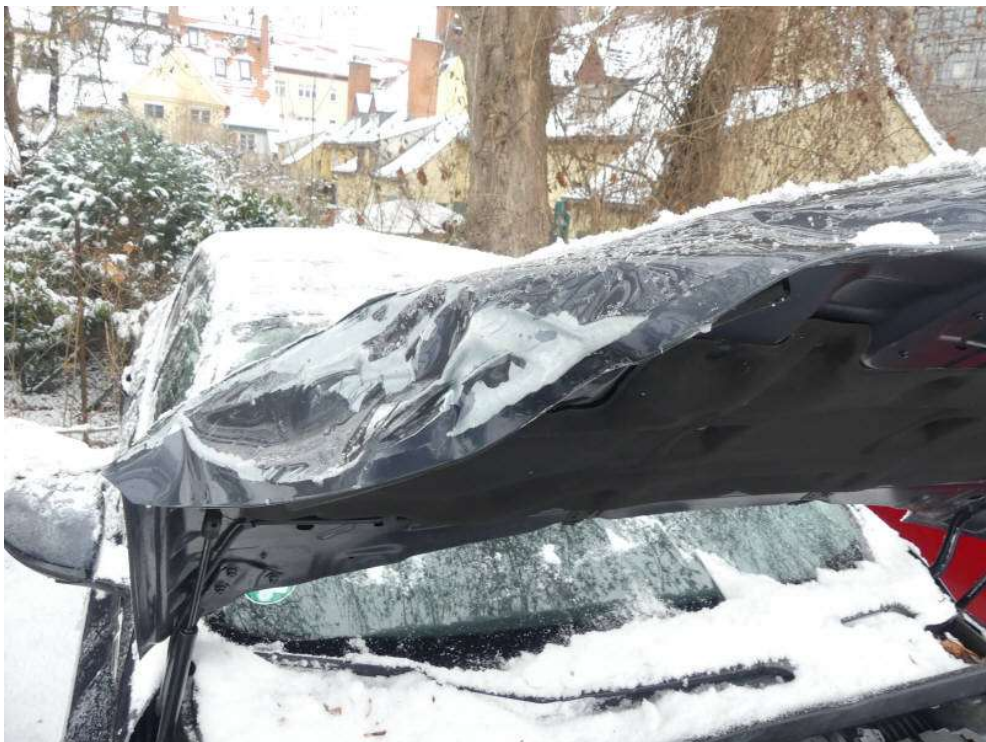
Bild 16: Motorhaube stark deformiert und verschoben

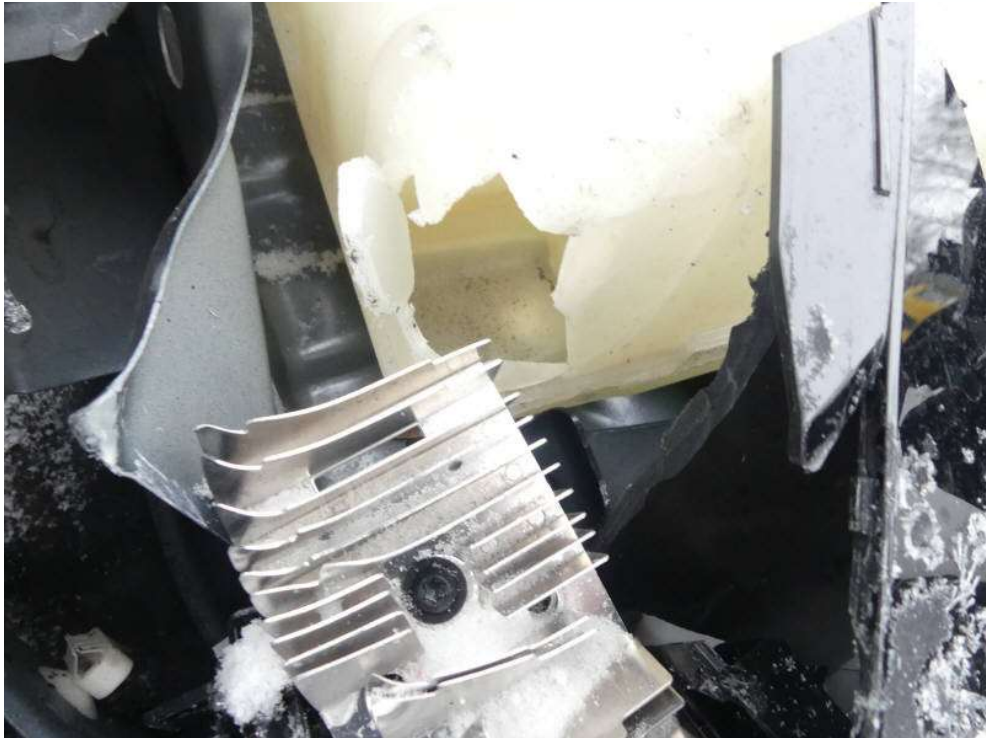
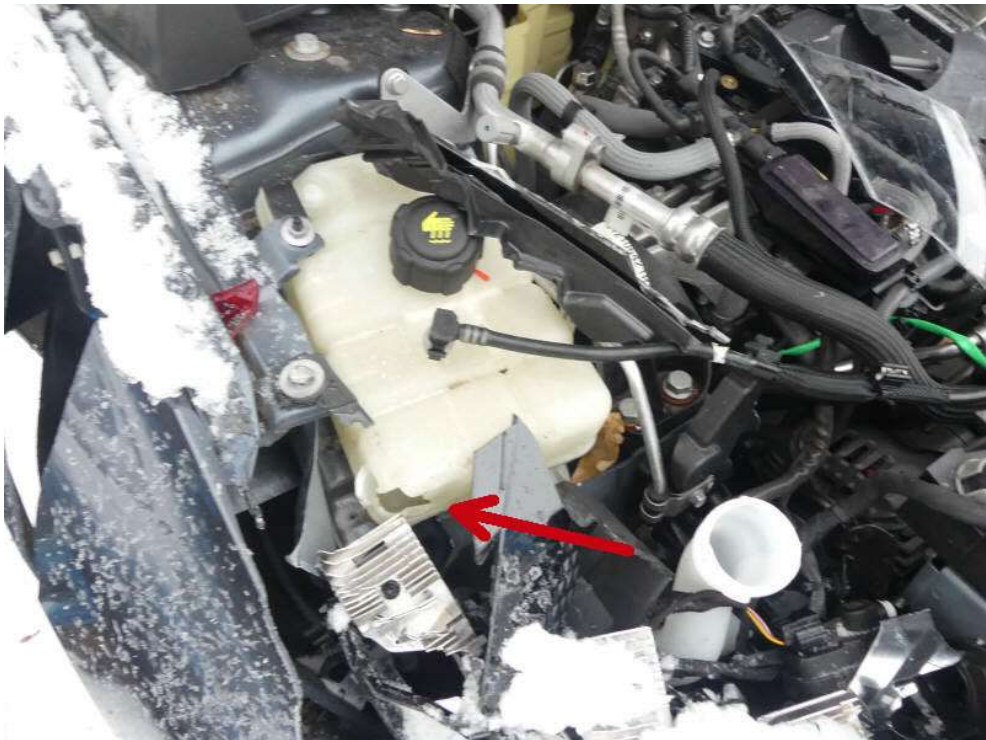
Bild 17: Kühlwasserbehälter gebrochen

Bild 18: Kühlwasserbehälter gebrochen

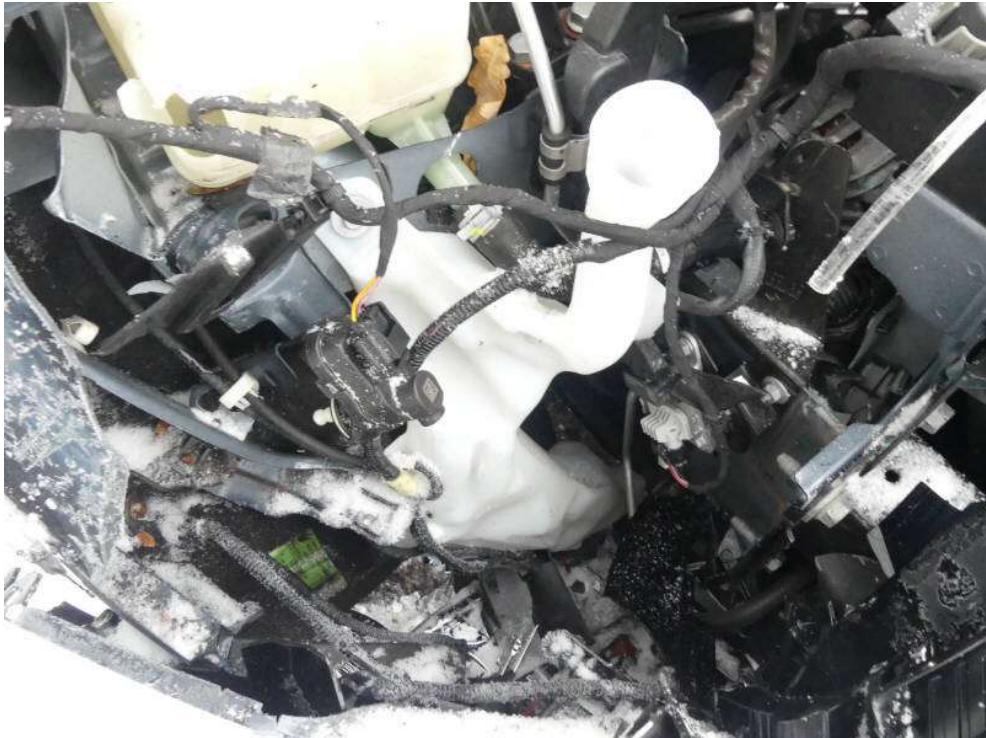
Bild 19: Scheibenwaschbehälter gebrochen

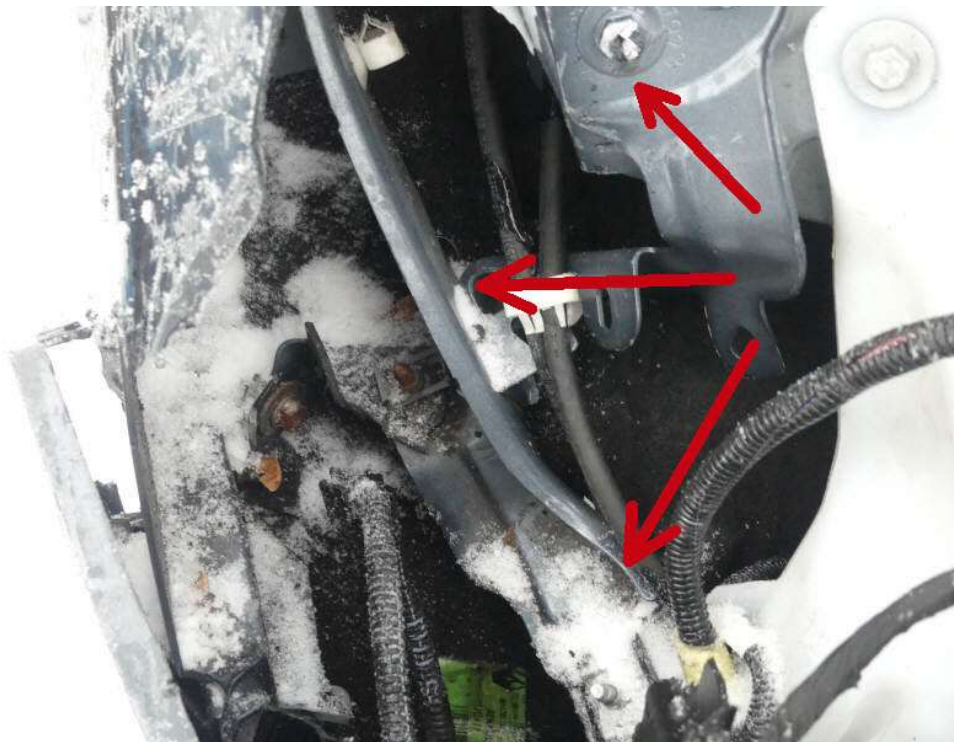
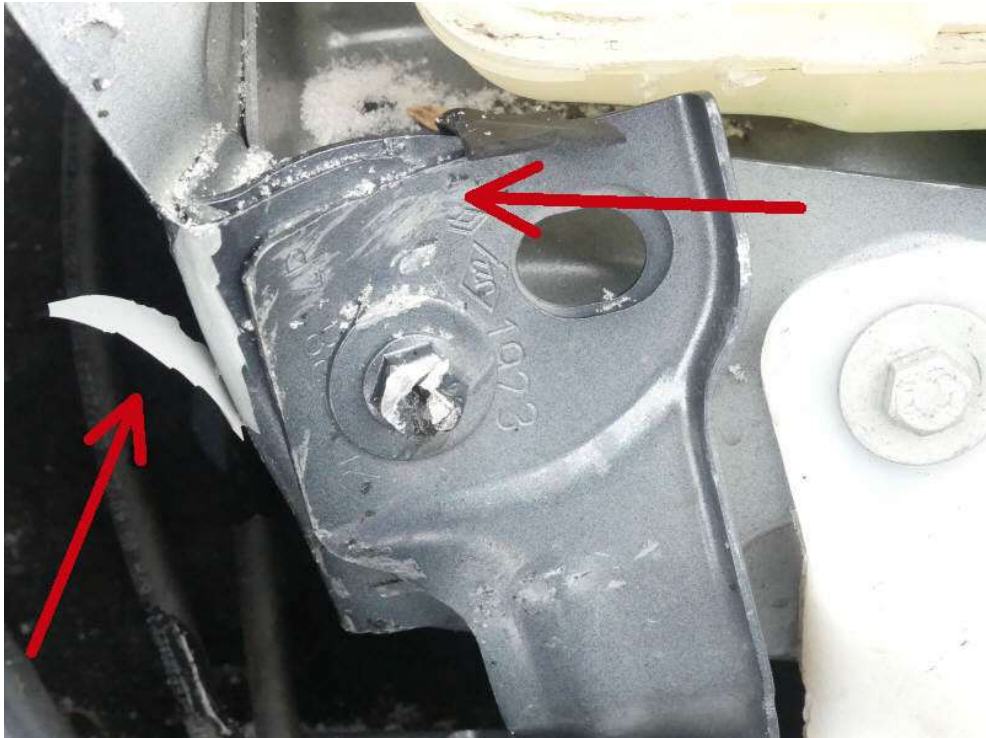
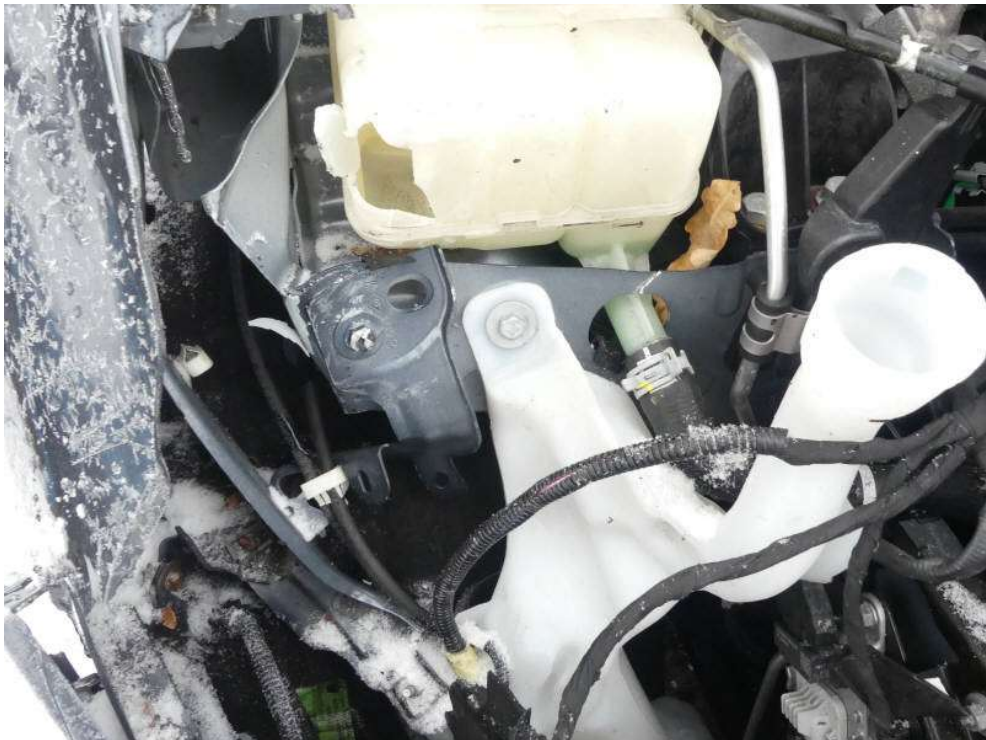
Bild 20: Kotflügelaufnahme und Frontblech deformiert

Bild 21: Kotflügelaufnahme und Frontblech deformiert

Bild 22: Kotflügelaufnahme und Frontblech deformiert

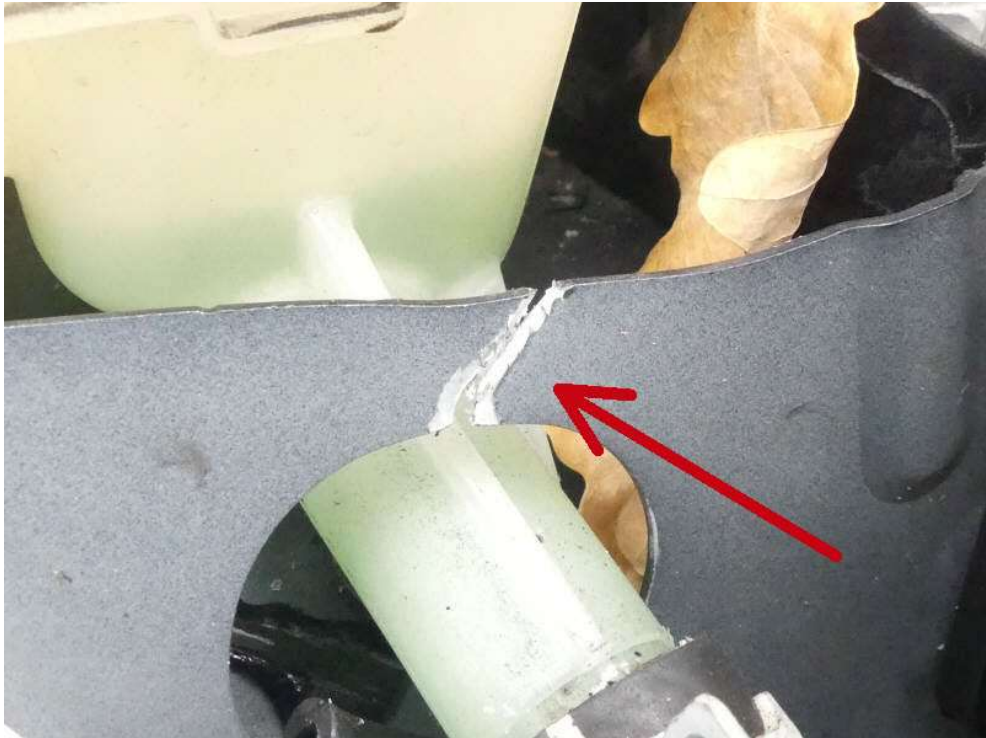
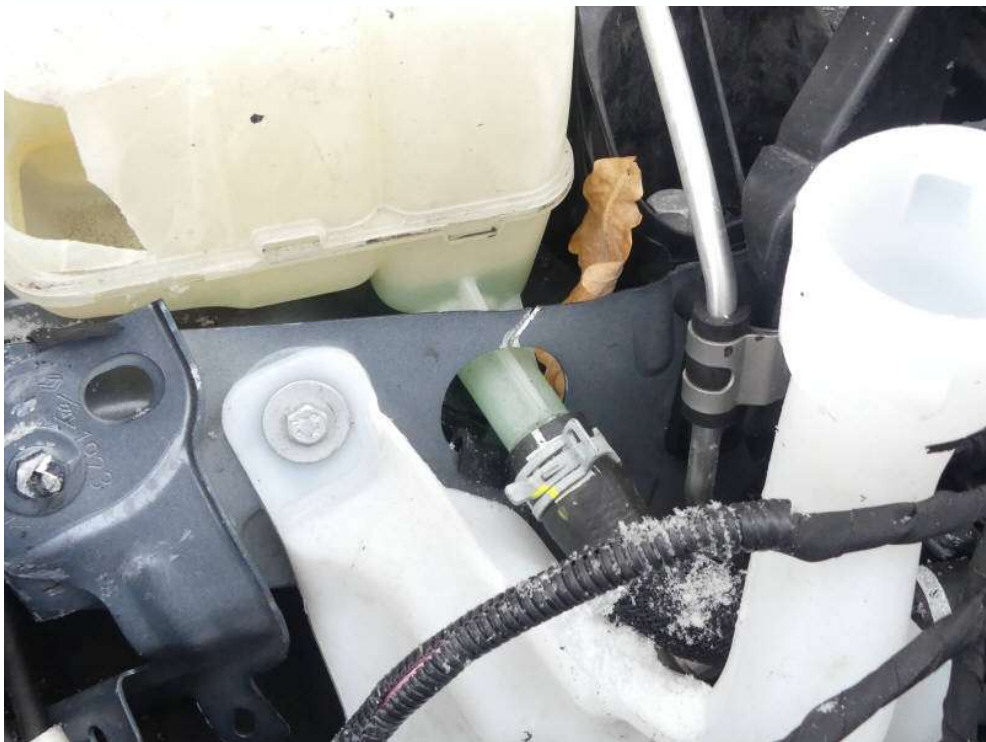
Bild 23: Frontblech deformiert und gerissen

Bild 24: Frontblech deformiert und gerissen

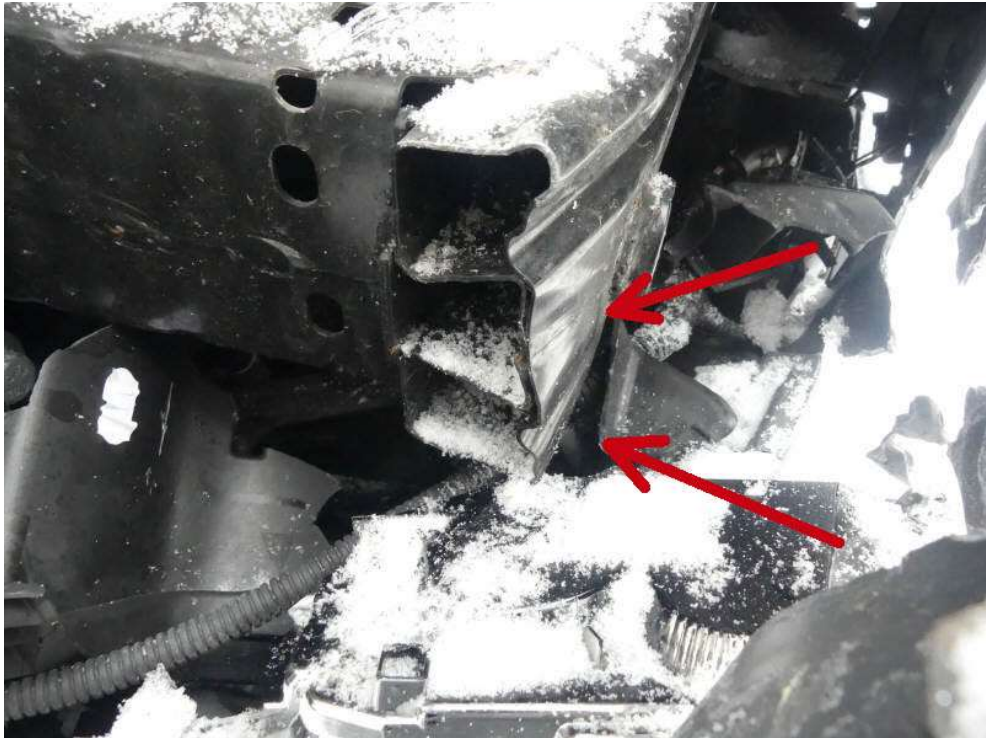
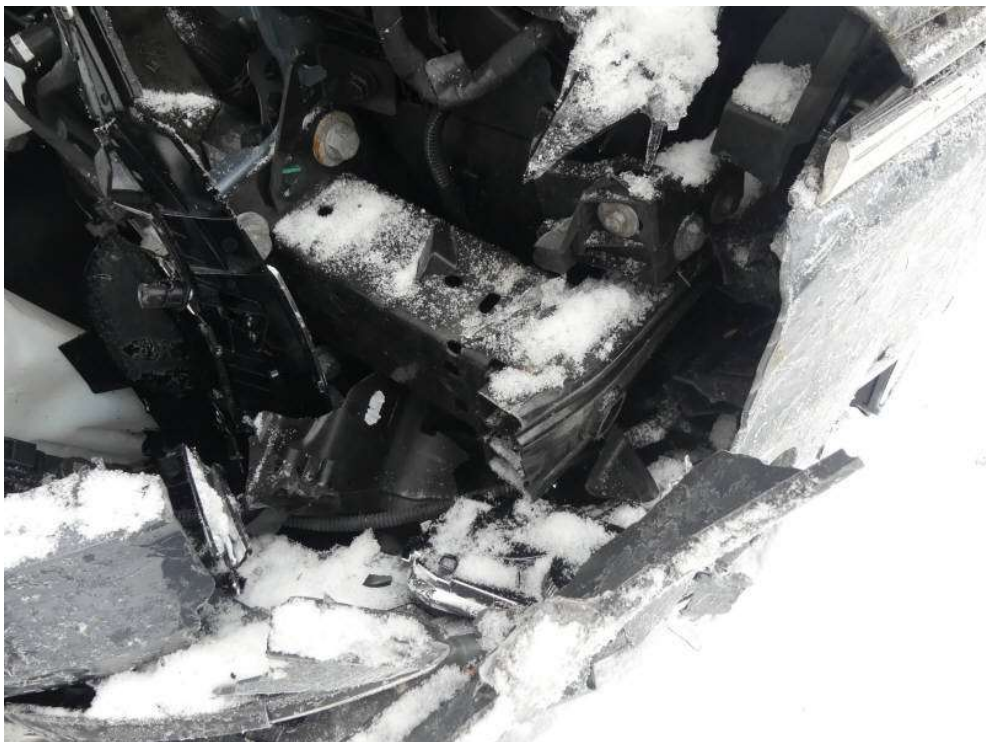
Bild 25: Aufpralldämpfer verformt

Bild 26: Aufpralldämpfer verformt

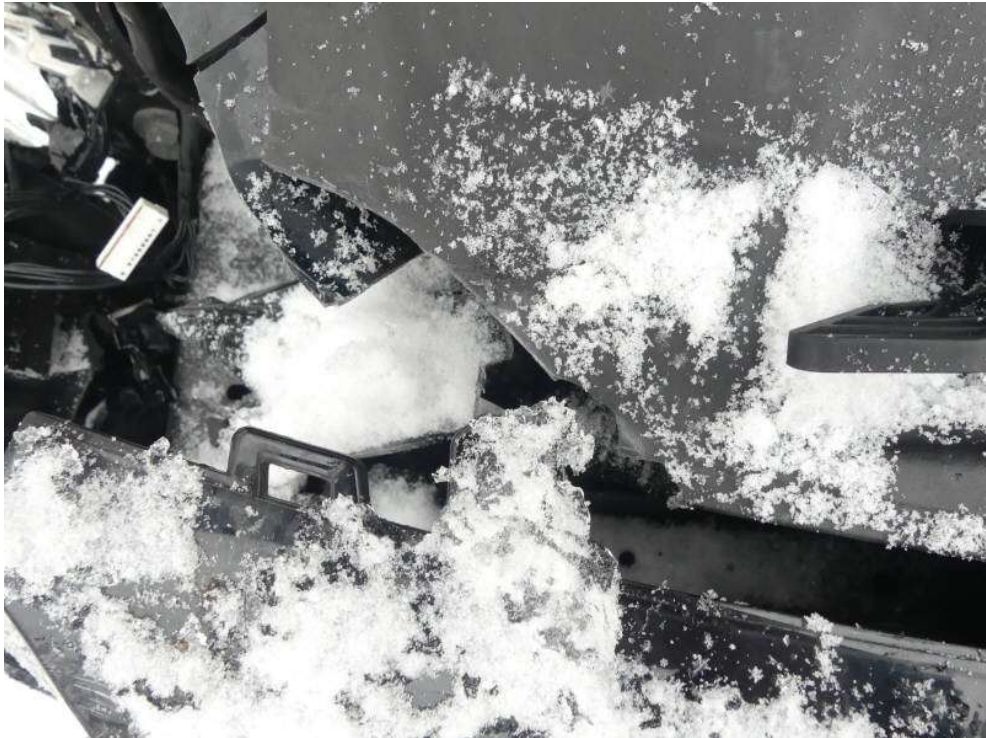
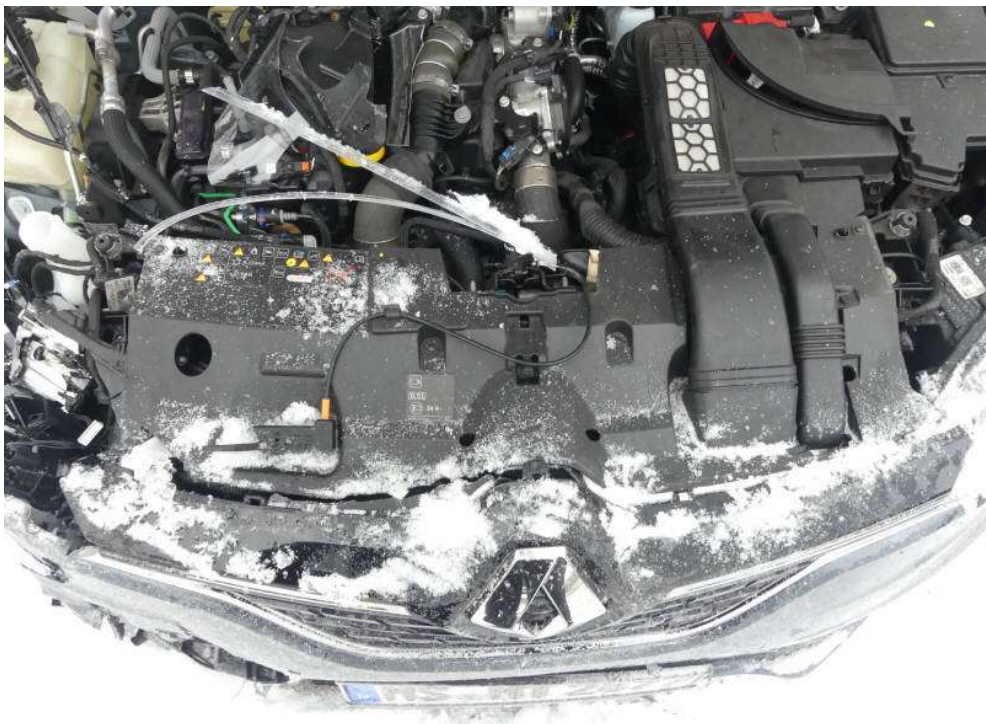
Bild 27: Abdeckung Schlossträger gerbochen

Bild 28: Abdeckung Schlossträger gerbochen

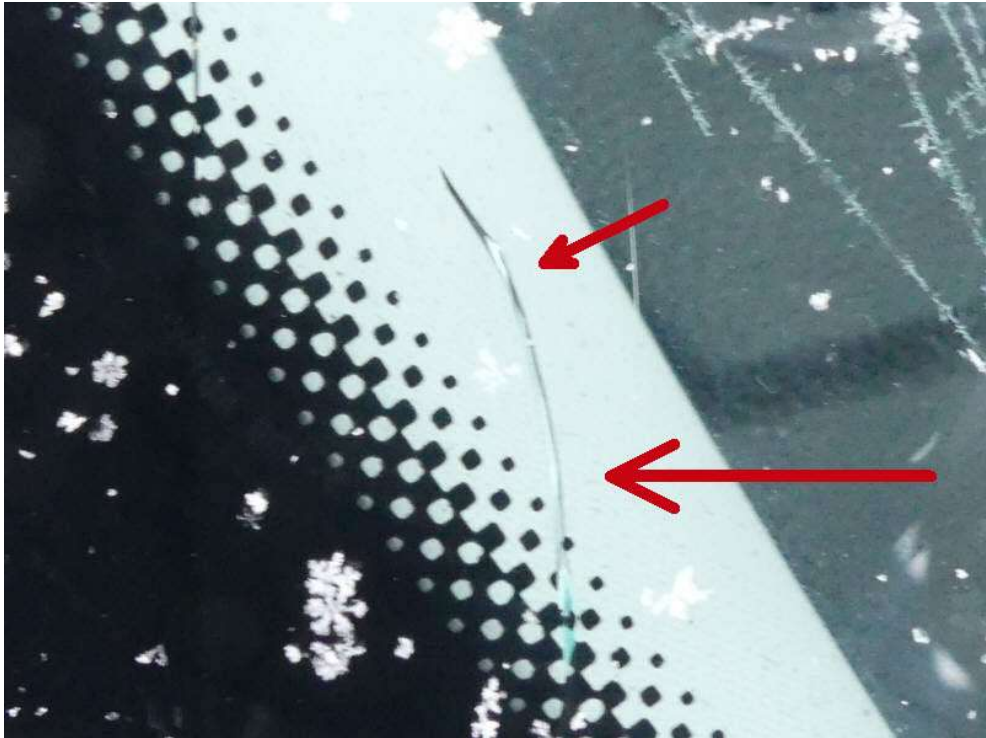
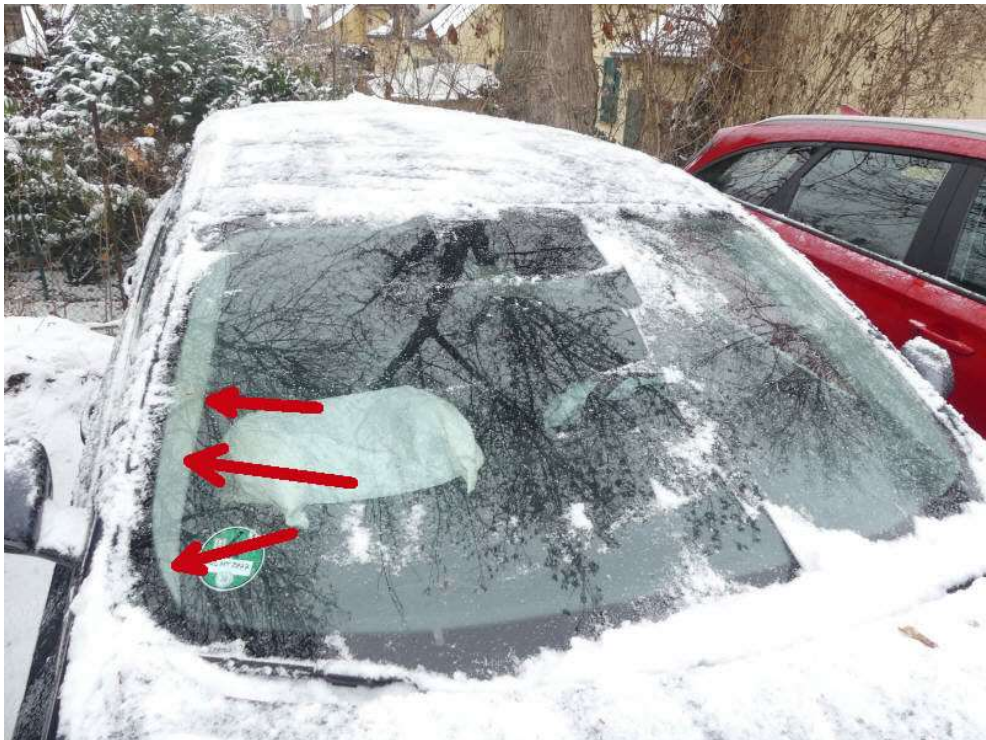
Bild 29: Frontscheibe gerissen

Bild 30: Frontscheibe gerissen

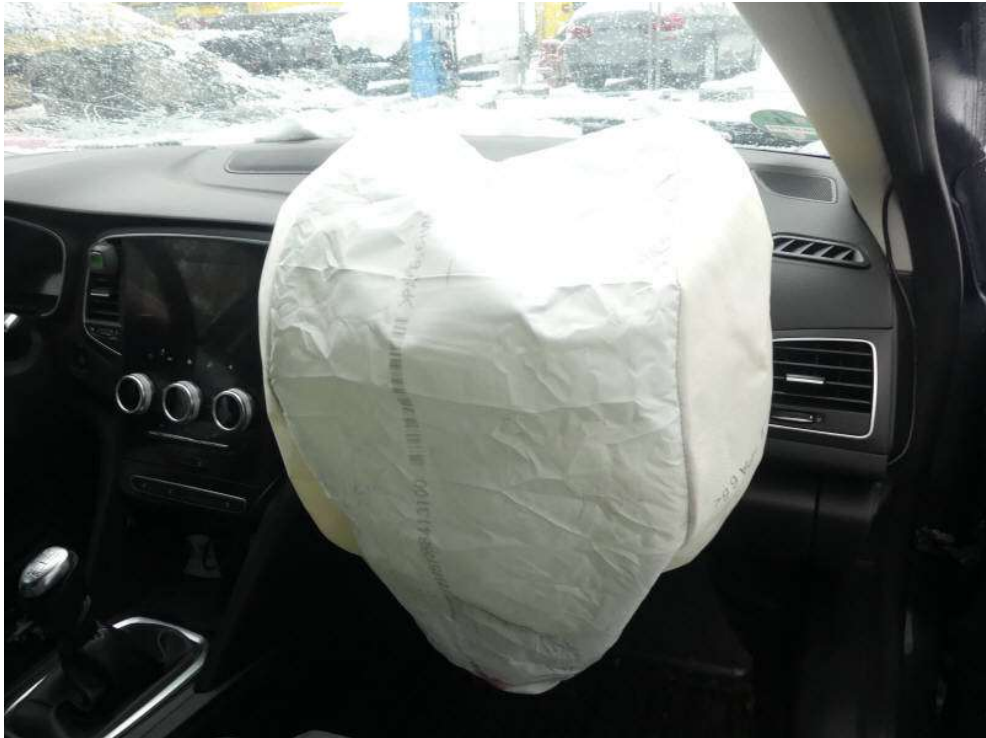
Bild 31: Beifahrerairbag ausgelöst

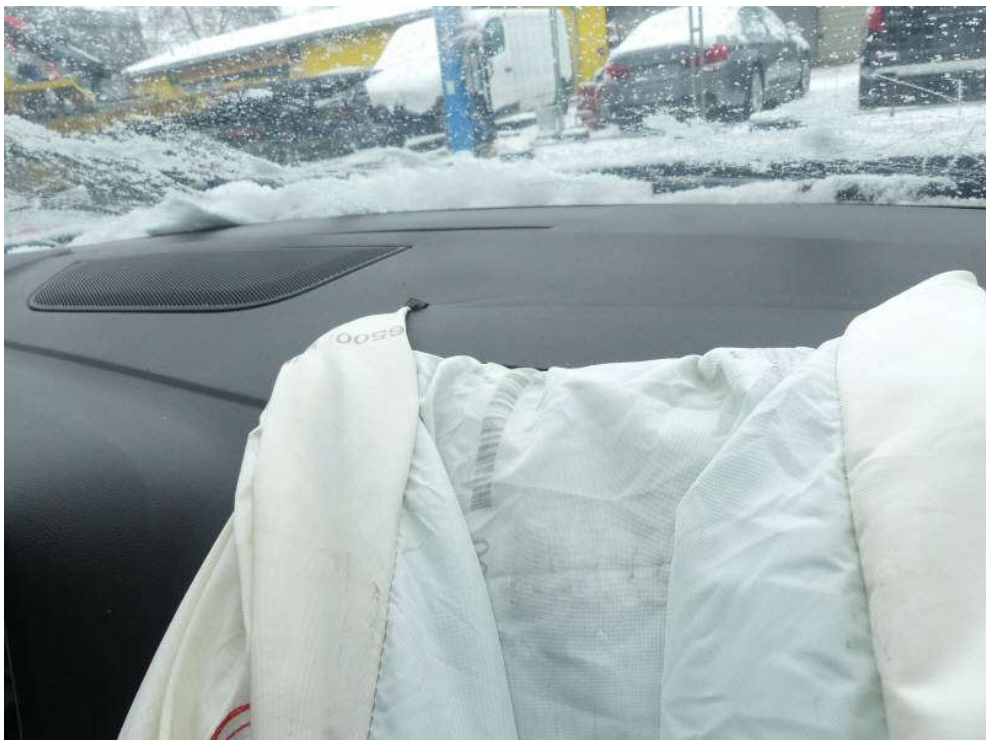
Bild 32: Armaturenbrett gerissen durch Airbag

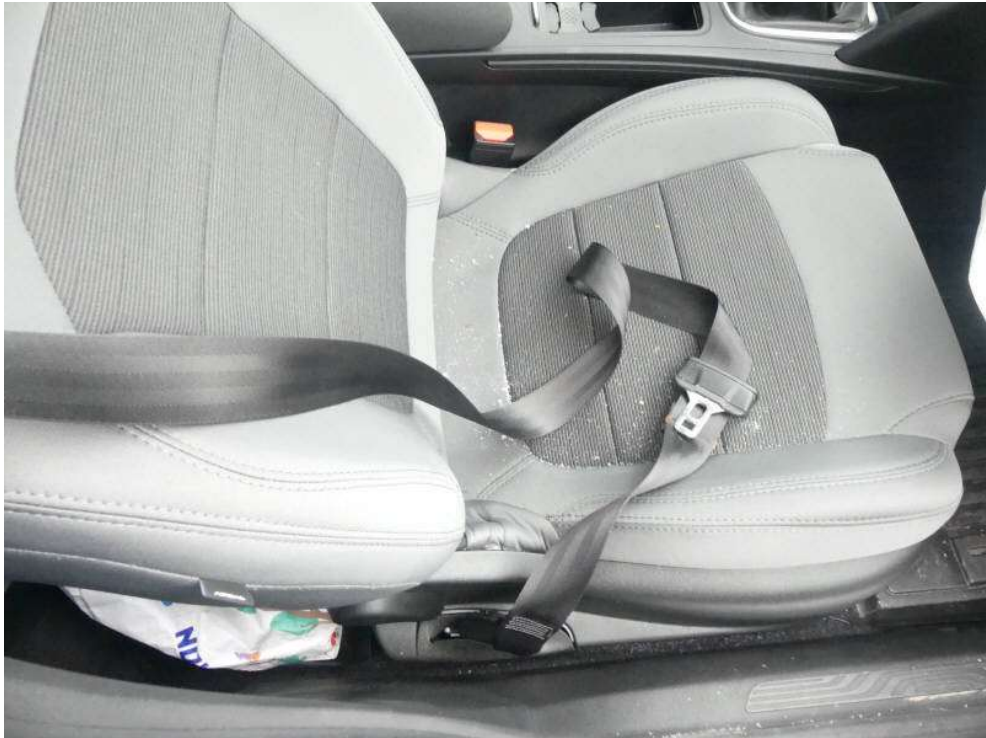
Bild 33: Gurtstraffer vorne rechts ausgelöst

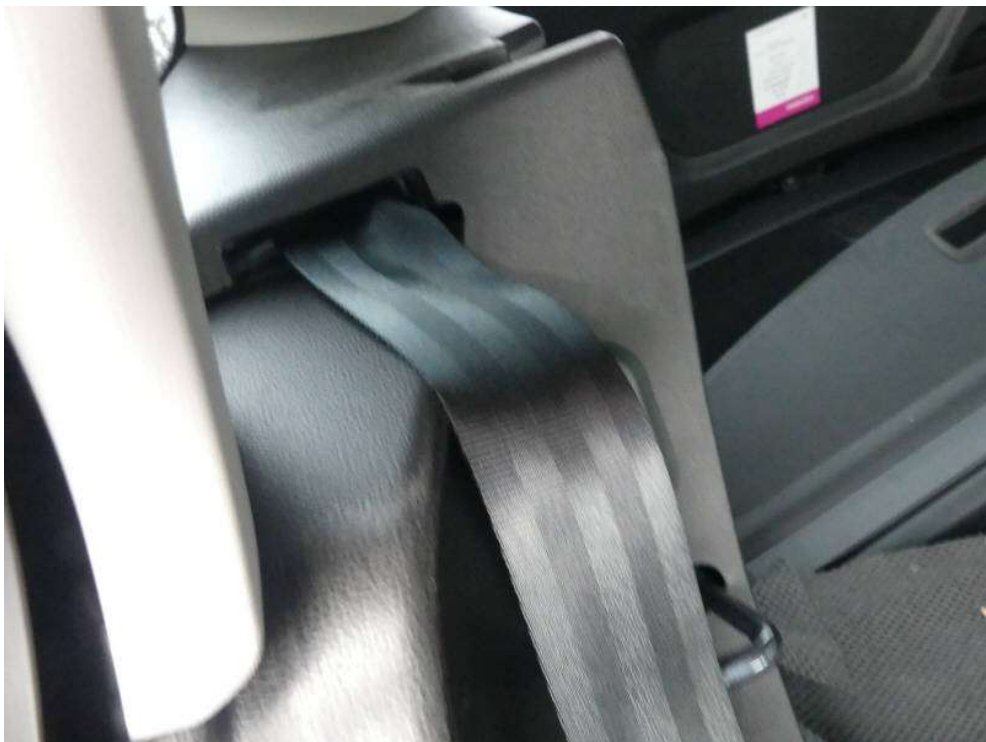
Bild 34: Gurtstraffer hinten rechts ausgelöst

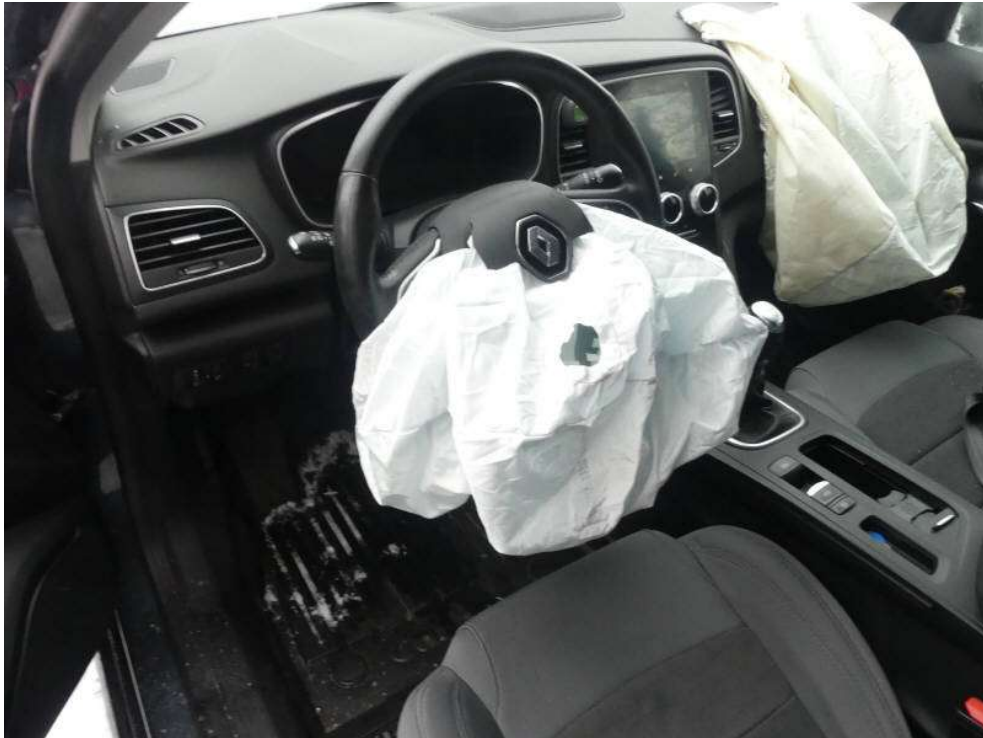
Bild 35: Fahrerairbag ausgelöst
