Gutachten

0001K-U460

Technische Daten und Fahrzeugbeschreibung

Schaden- und Wertgutachten
Wurster Straße 92 27580 Bremerhaven
Tel.: 0471 970901 0 Fax: 0471 970901 10
e-Mail: stsreiber@tuev-nord.de www.tuev-nord.de

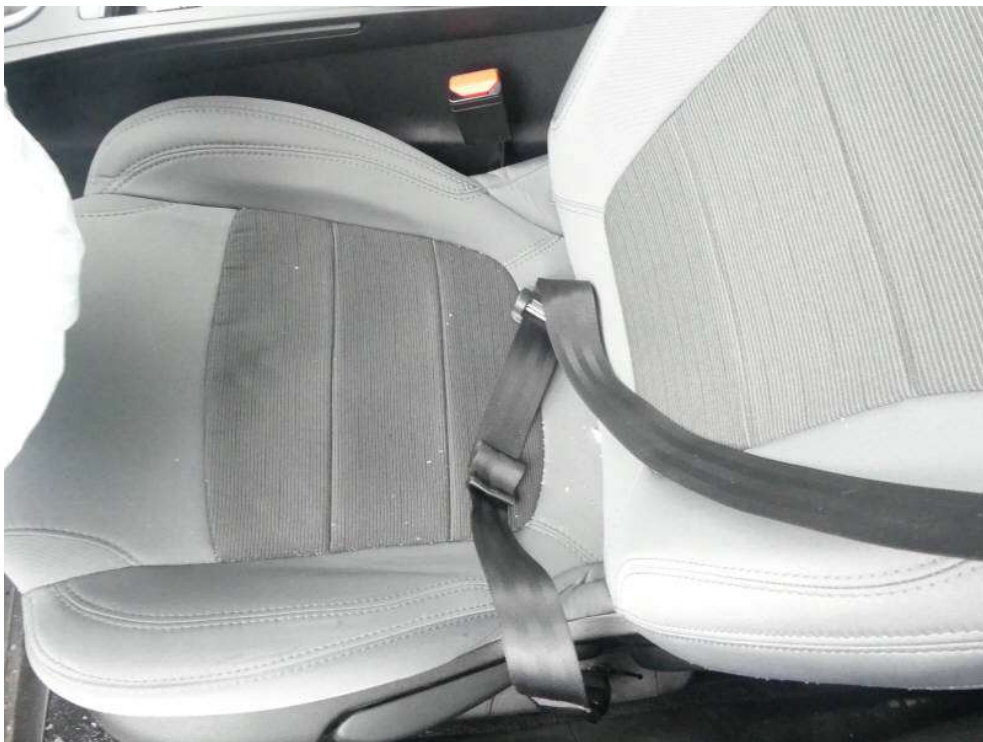
Bild 36: Gurtstraffer vorne links ausgelöst

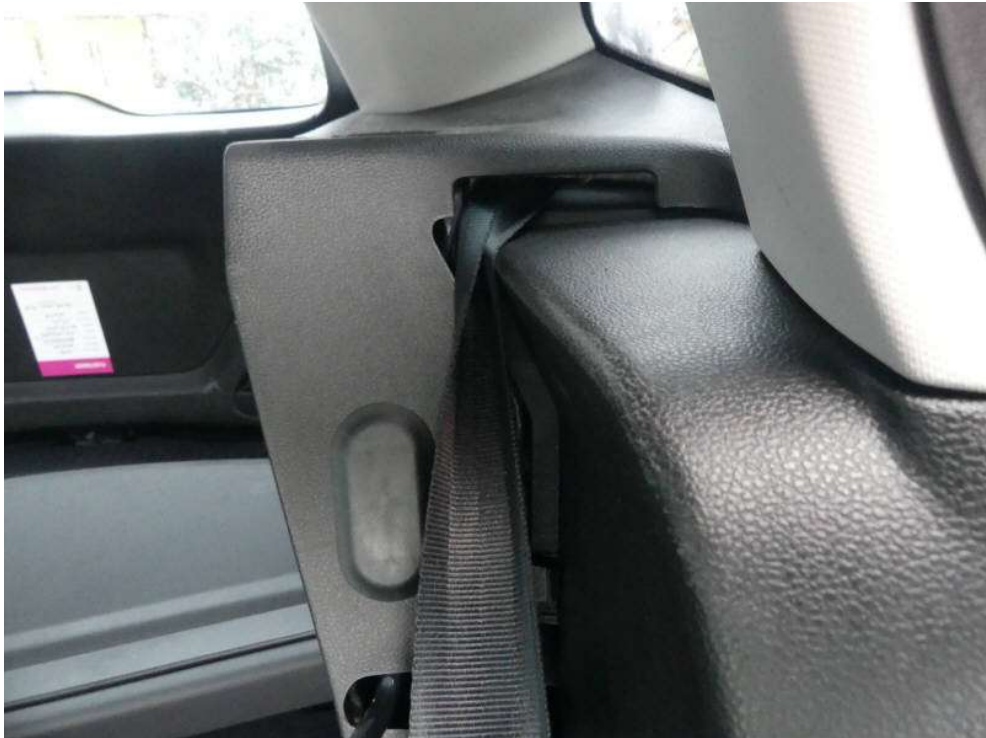
Bild 37: Gurtstraffer hinten links ausgelöst

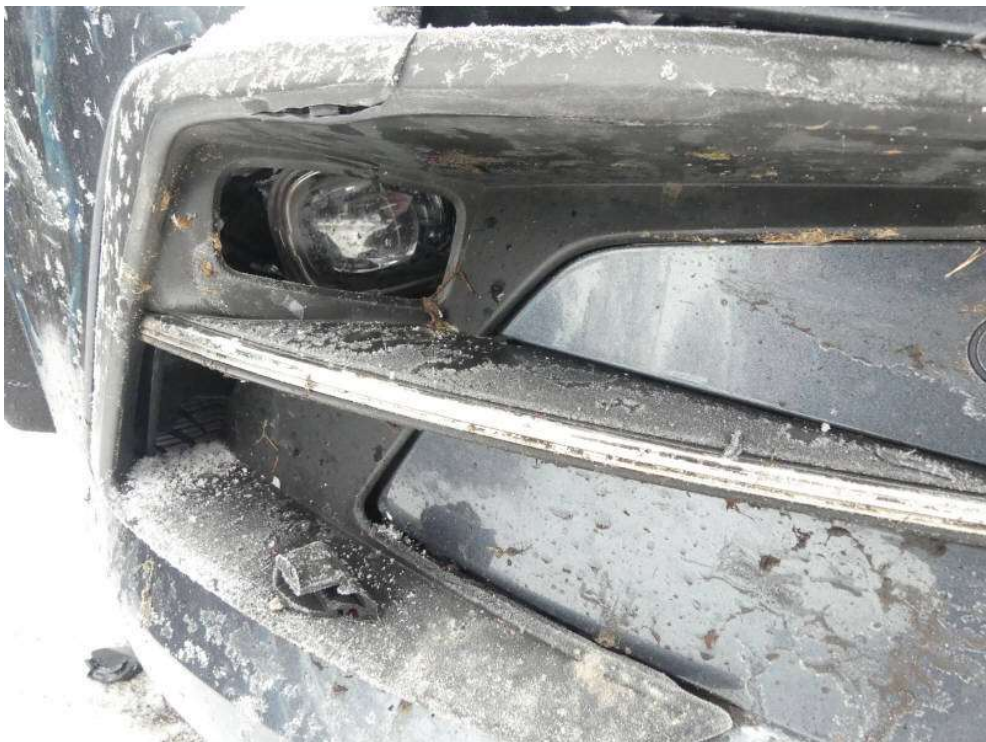
Bild 38: Nebelscheinwerfer rechts gebrochen

- Stoßfänger vorn - gebrochen - erneuern u. lackieren
- Scheinwerfer vorne rechts - gebrochen - erneuern
- Kotflügel rechts - gebrochen - erneuern u. lackieren
- Nebelscheinwerfer rechts - gebrochen - erneuern
- Kühlergrill vorne - gebrochen - erneuern
- Kühlwasserbehälter - gebrochen - erneuern
- Scheibenwaschbehälter - gebrochen - erneuern
- Motorhaube - deformiert - erneuern u. lackieren
- Frontblech vorne rechts - deformiert u. gerissen - erneuern u. lackieren
- Fahrer und Beifahrerairbag - ausgelöst - erneuern
- Gurtstraffer - ausgelöst - erneuern
- Frontscheibe - gerissen - erneuern
