Informazioni Veicolo

| Marca: | Lynk & Co | Targa: | |
| Modello: | 01 | N. Telaio: | L6TCX2E76NE013065 |

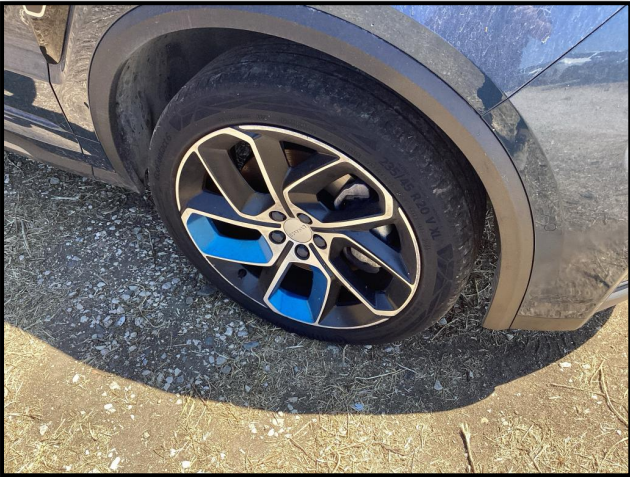
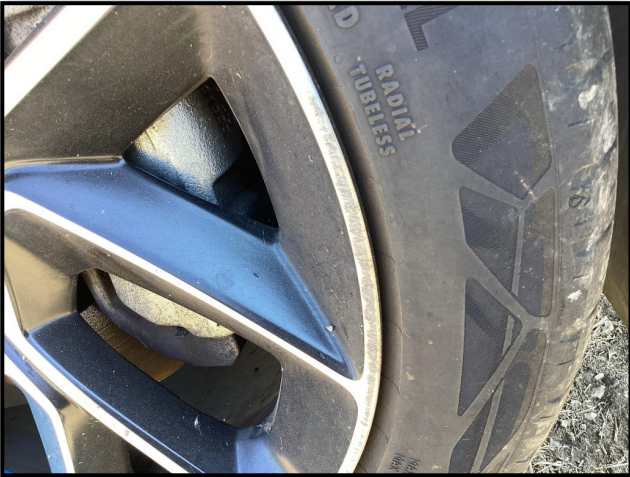
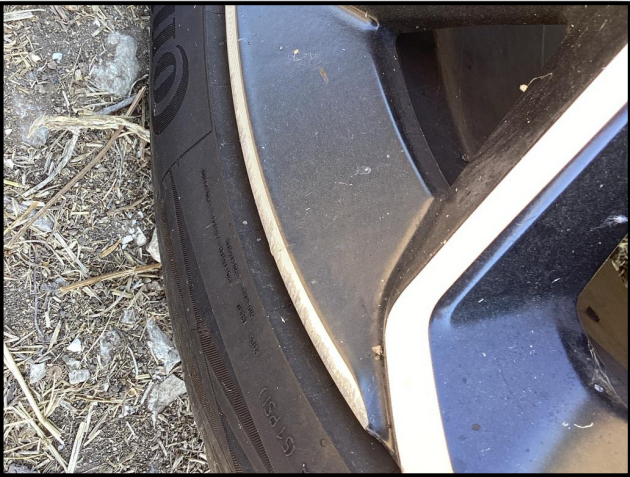
Cerchio in lega ant. Sx

Graffiature

Sostituire

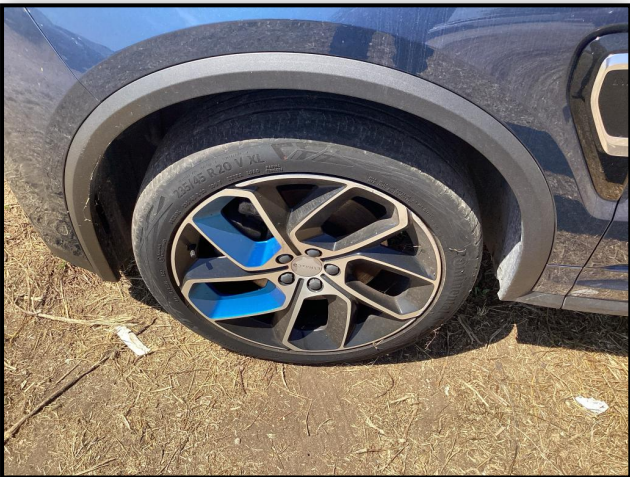
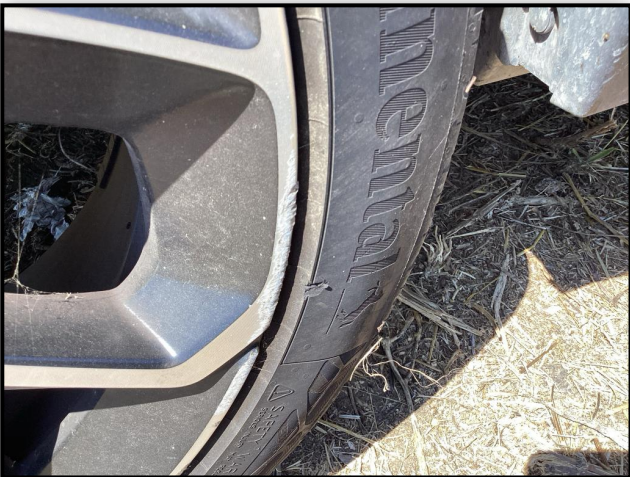
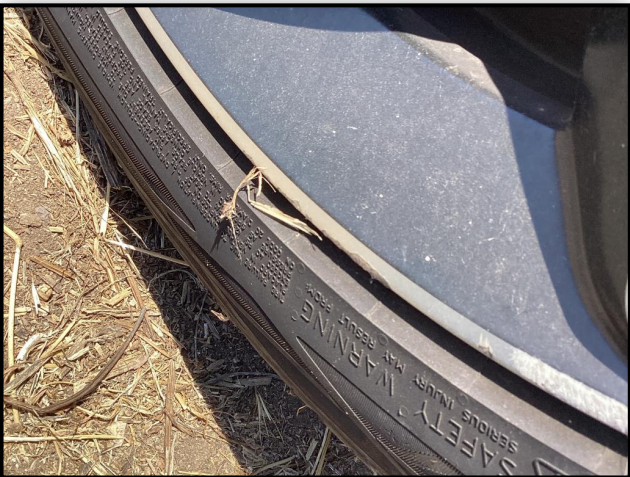
Cerchio in lega post. Dx

Graffiature

Riparare / sostituire (somma forfettaria)

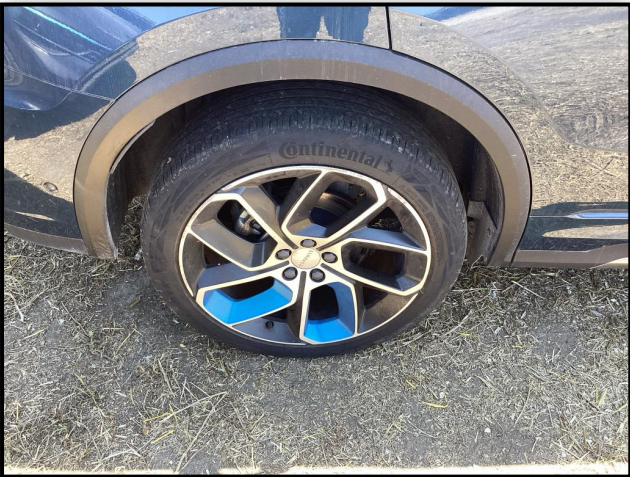
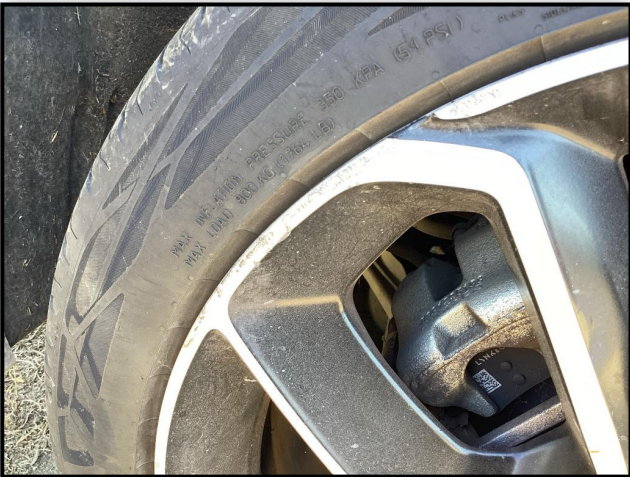
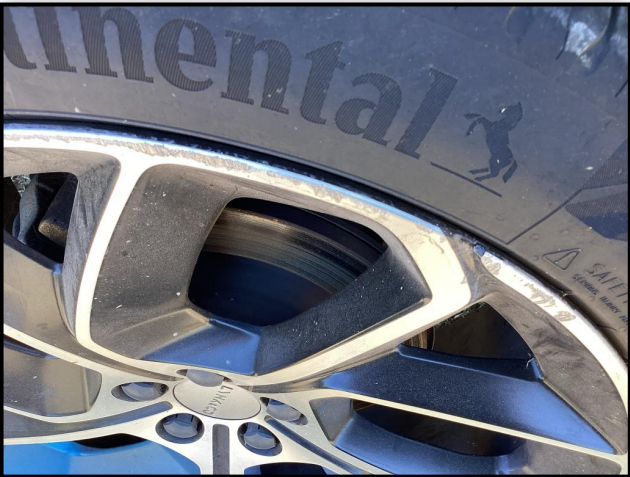
Cerchio in lega post. Sx

- Graffiature
- Sostituire
- Ruote

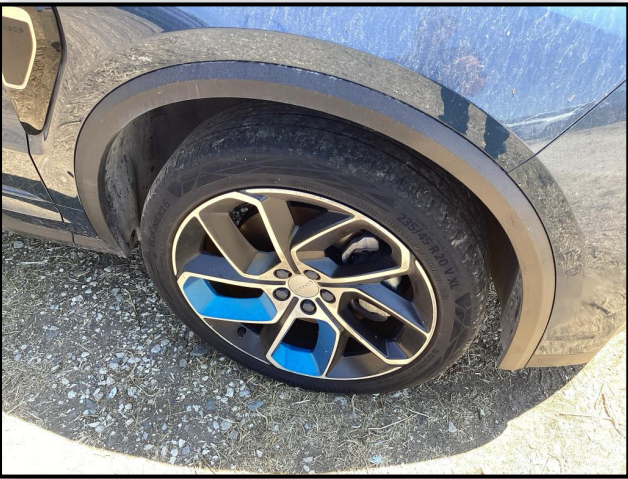
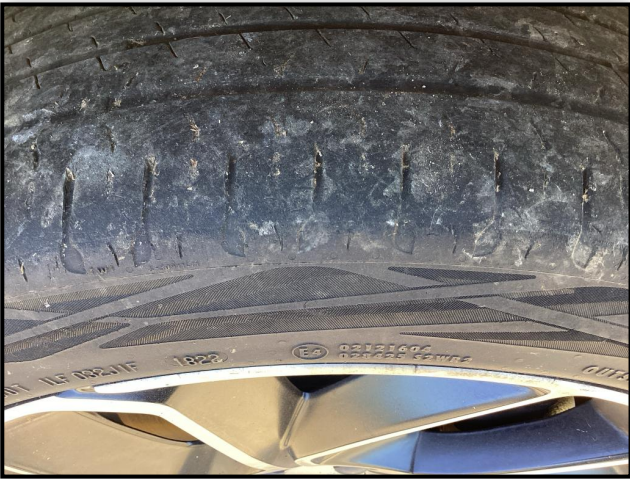
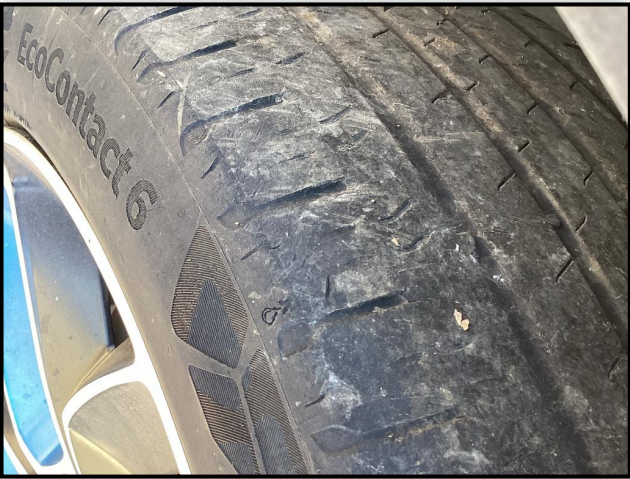
**Pneumatico ant. Sx**  
Strappo/tagliato  
Sostituire  
Ruote

| Pneumatici | | | |
|---|--|--|--|
| 2,6 mm | | | |
