## Zustandsbericht

| Berichtsnummer : | 0000000928140-DE968 | | |

#### Kia Ceed Sportswagon (CD)(2018->2025) Vision

| Erstzulassung / Baujahr: | 26.06.2023 / 2023 | Besichtigungsdatum/-ort: | 29.06.2026 11:39 35041 Marburg |

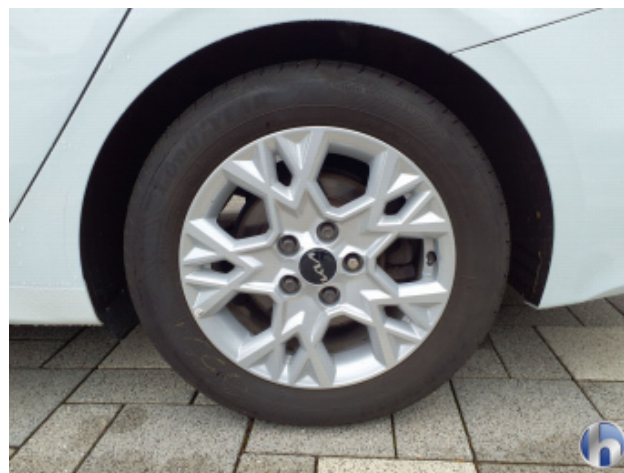
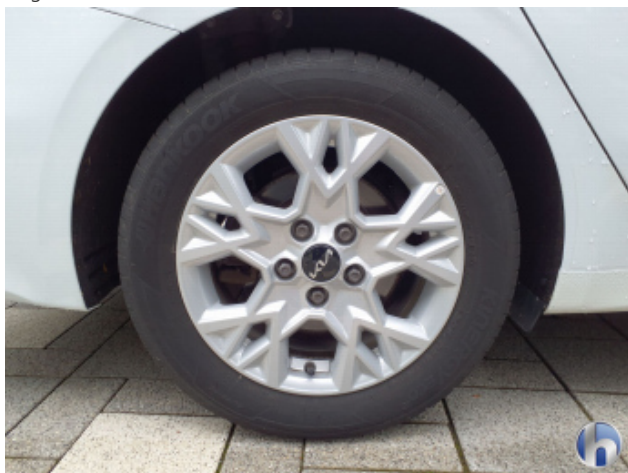
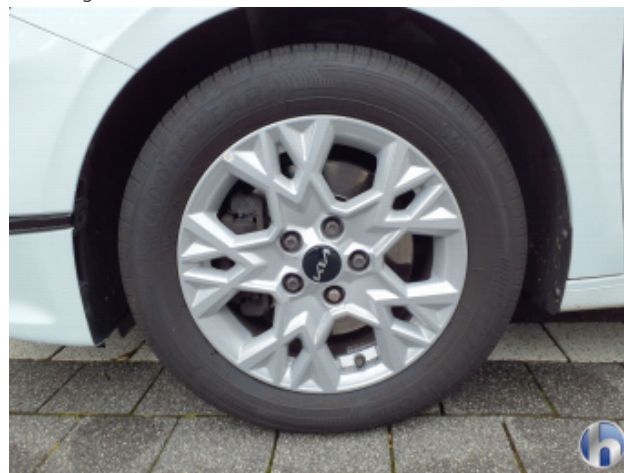
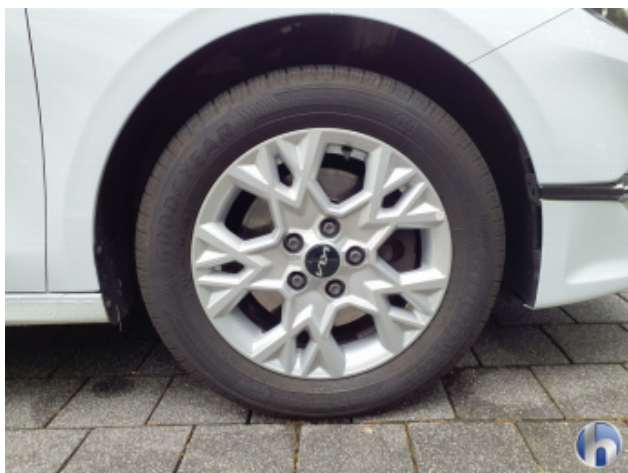
| Montierte Bereifung | | |
|---|---|---|
| 2. Achse - links / Zust. | | /// 7 mm |
| 2. Achse - rechts / Zust. | | /// 7 mm |
| 1. Achse - links / Zust. | | /// 5 mm |
| 1. Achse - rechts / Zust. | | /// 5 mm |

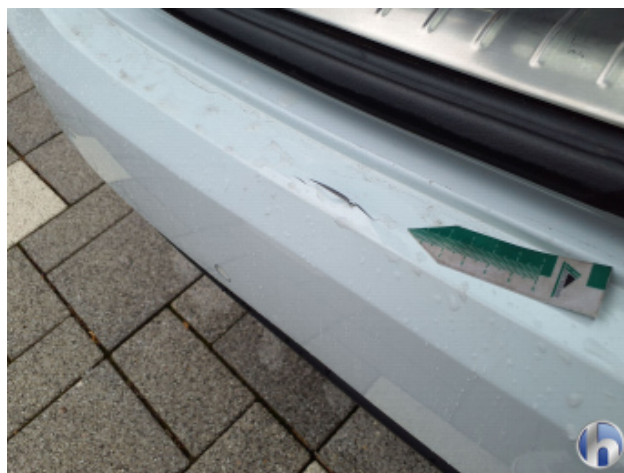
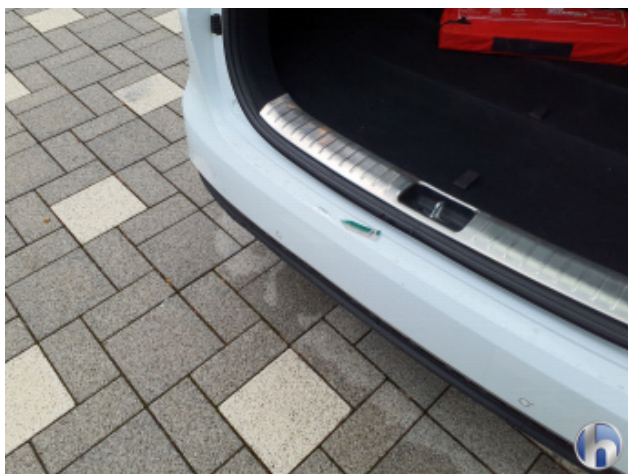
| | Bauteil | Schaden | Rep.-Art |
|---|---|---|---|
| 1. | Stoßfänger Hinten | Unfallschaden | Erneuern |

1. Stoßfänger Hinten  
Unfall Schaden - Erneuern

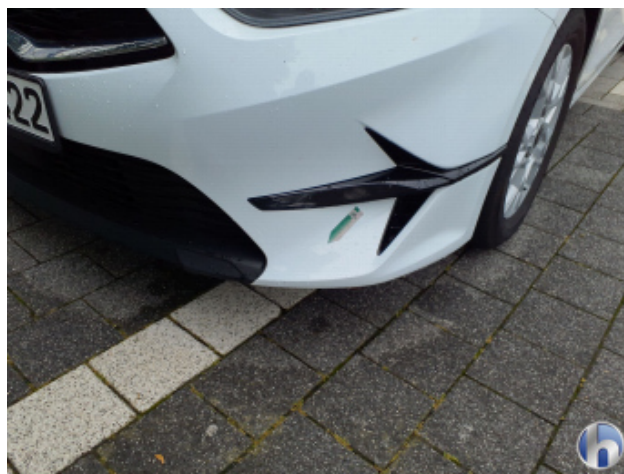
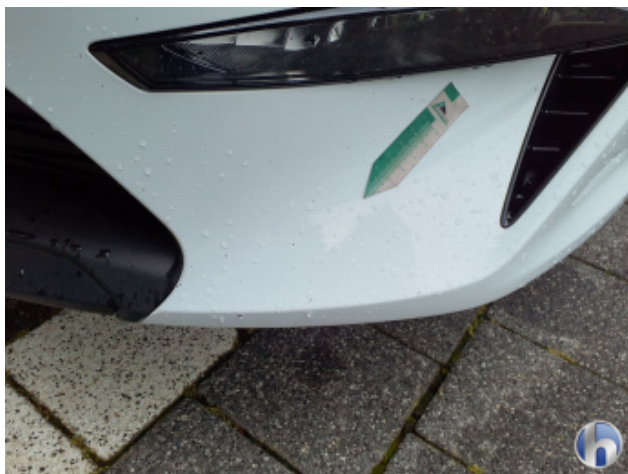
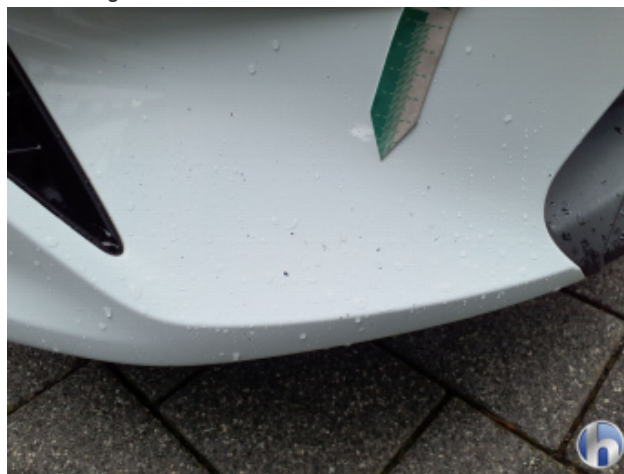
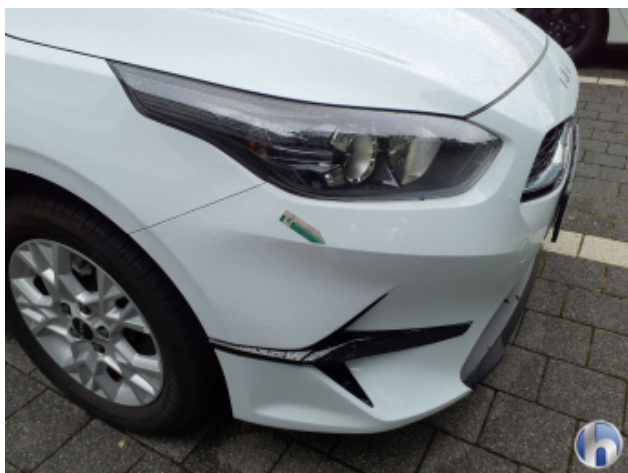
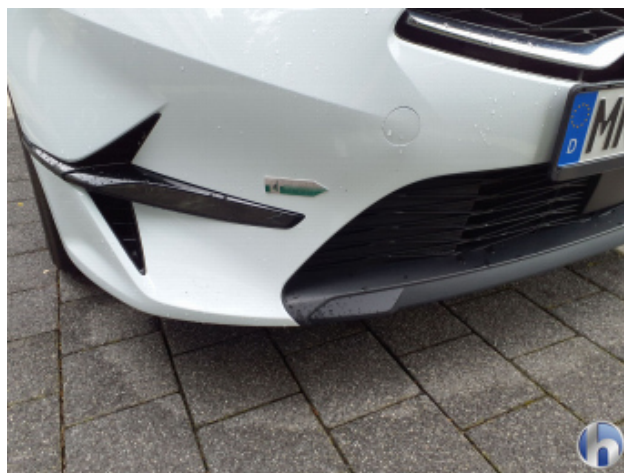
| | Bauteil | Schaden | Rep.-Art |
|---|---|---|---|
| 2. | Stoßfänger Vorne | Steinschlag | Lackieren |

2. Stoßfänger Vorne  
Steinschlag - Lackieren

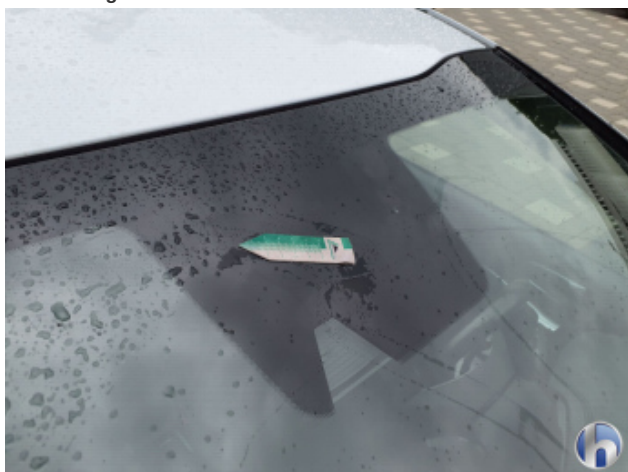
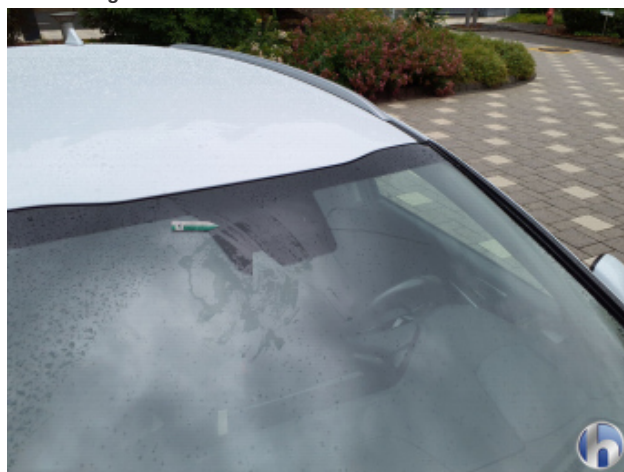
| | Bauteil | Schaden | Rep.-Art |
|---|---|---|---|
| 3. | Windschutzscheibe | Gebrauchsspuren | Ohne Reparatur |

3. Windschutzscheibe  
Gebrauchsspuren - Ohne Reparatur

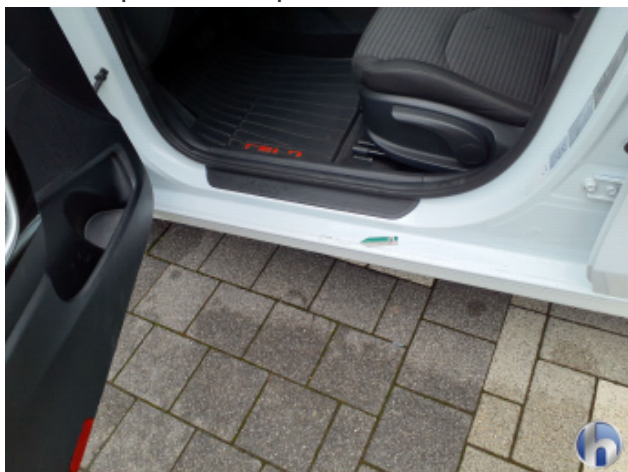
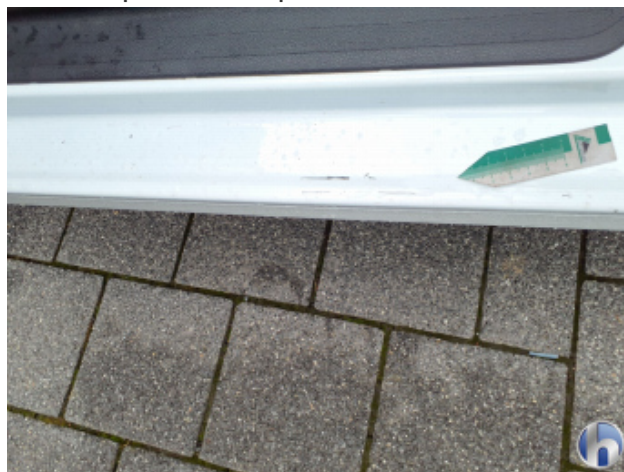
| | Bauteil | Schaden | Rep.-Art |
|---|---|---|---|
| 4. | Schweller - Links | Kratzer | Smart Repair |

4. Schweller - Links  
Kratzer - Smart Repair

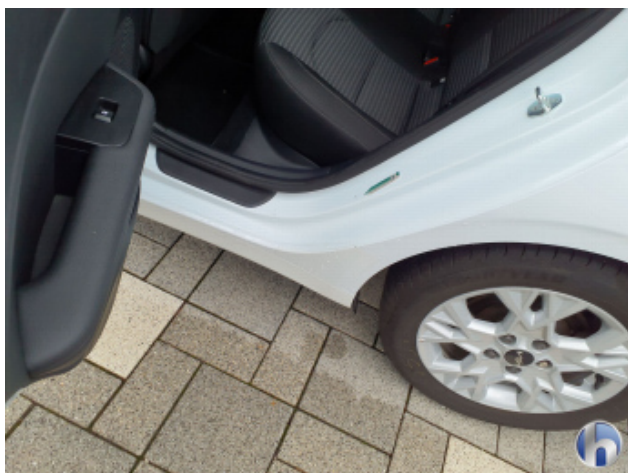
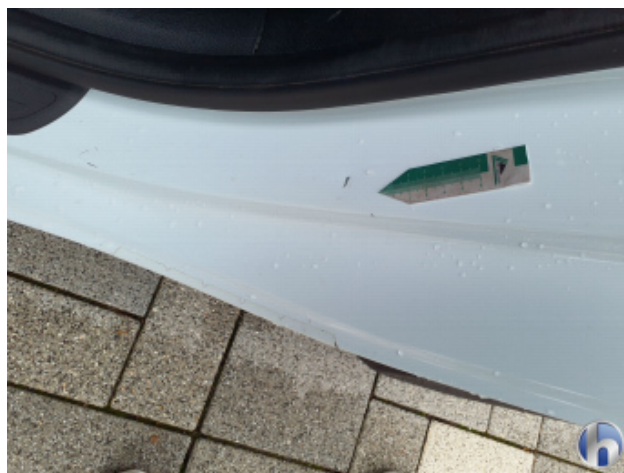
| | Bauteil | Schaden | Rep.-Art |
|---|---|---|---|
| 5. | Türeinstieg Hinten - Links | Kratzer | Smart Repair |

5. Türeinstieg Hinten - Links  
Kratzer - Smart Repair

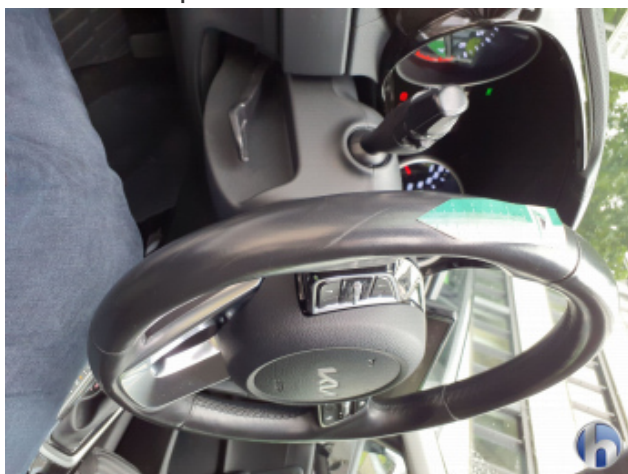
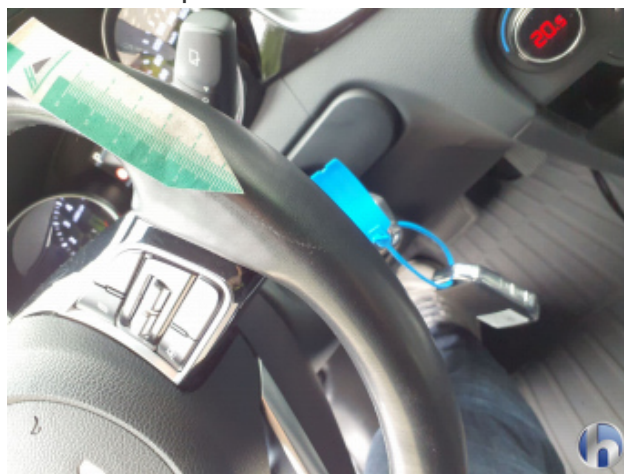
| | Bauteil | Schaden | Rep.-Art |
|---|---|---|---|
| 6. | Lenkrad | Gebrauchsspuren | Ohne Reparatur |

6. Lenkrad  
Gebrauchsspuren - Ohne Reparatur

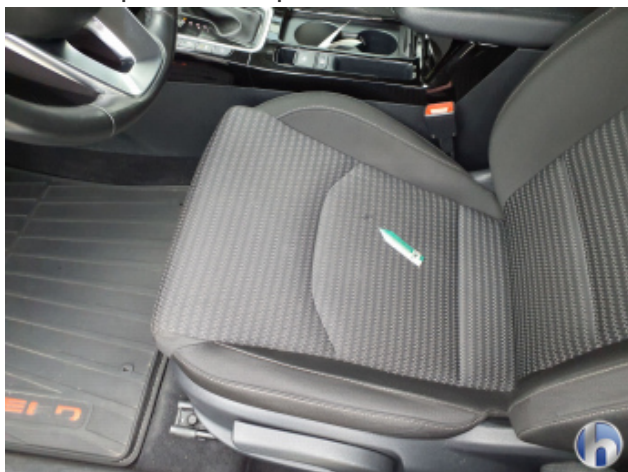
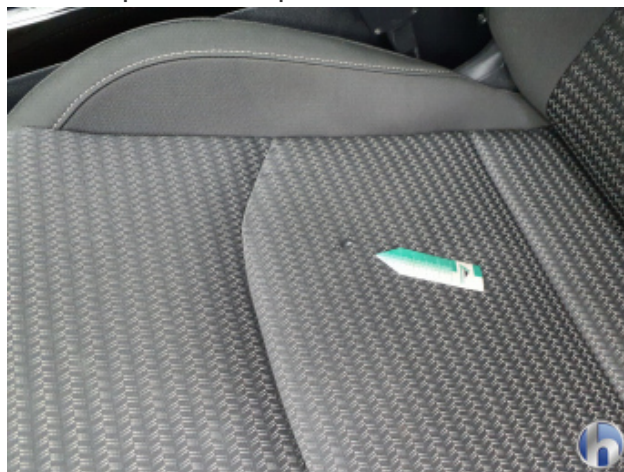
| | Bauteil | Schaden | Rep.-Art |
|---|---|---|---|
| 7. | Sitz Innenraum links vorne | Riss | Erneuern |

7. Sitz Innenraum links vorne  
Riss - Erneuern
