## RENAULT Trafic

### Trafic 2.0dCi Energy Blue Authentic Largo 81kW

| VIN | VF1JL000569841424 |

## DETALLES DE LA INSPECCIÓN

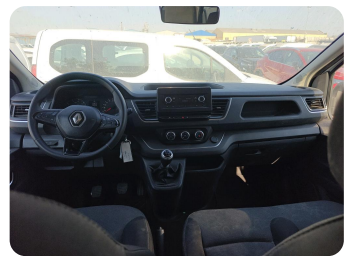
3 | Interior

| Tipo de daño | Sucio |

| Modo de reparación | Limpieza Química |
