## Fahrzeugbeschreibung

**Fahrzeug:** **MERCEDES A-Klasse A 250 e DCT Schräghecklimousine 5-türig 1332 ccm 218 PS / 160 KW Elektrisch 8-Gang Manuell**

## Zustandsbericht

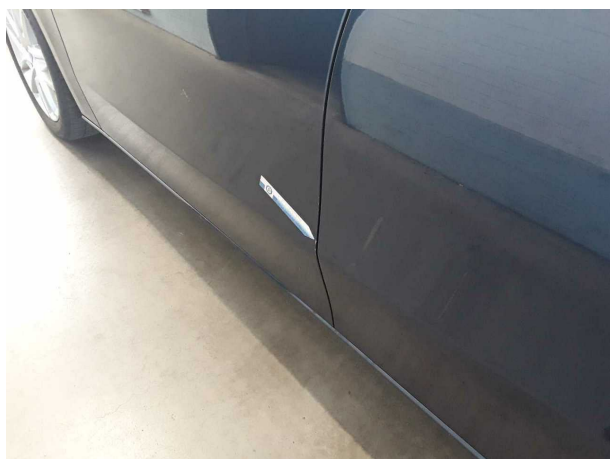
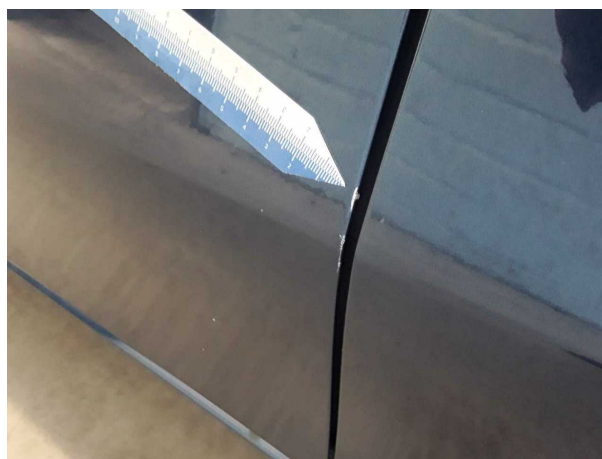
| Nr. | Bauteilgruppe | Beschreibung |
|---|---|---|
| 1 | Tür vorn links | Türkante - verkratzt / verschürft - auslegen / polieren |

**Beschädigung #1:** Tür vorn links: Türkante - verkratzt / verschürft... auslegen / polieren

**Beschädigung #1:** Tür vorn links: Türkante - verkratzt / verschürft - auslegen / polieren

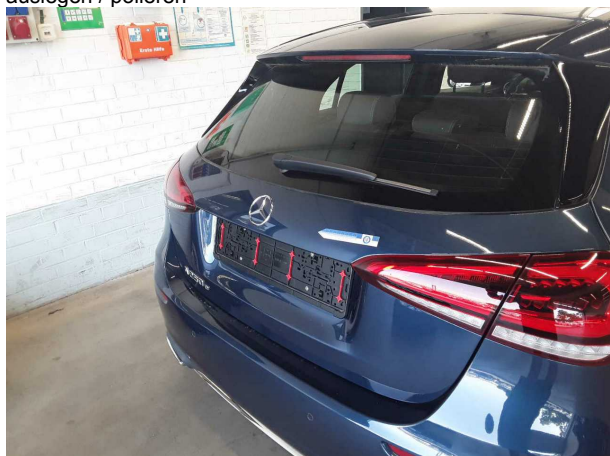
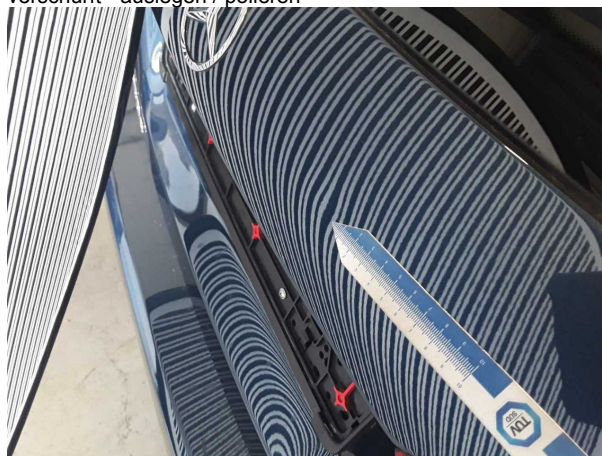
| Nr. | Bauteilgruppe | Beschreibung |
|---|---|---|
| 2 | Heckklappe/-tür | Heckklappe - Delle(n) - sanft instandsetzen |

**Beschädigung #2:** Heckklappe/-tür: Heckklappe - Delle(n) - sanft instandsetzen

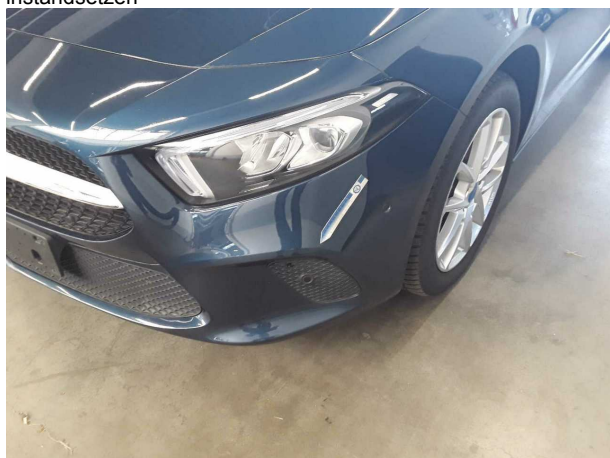
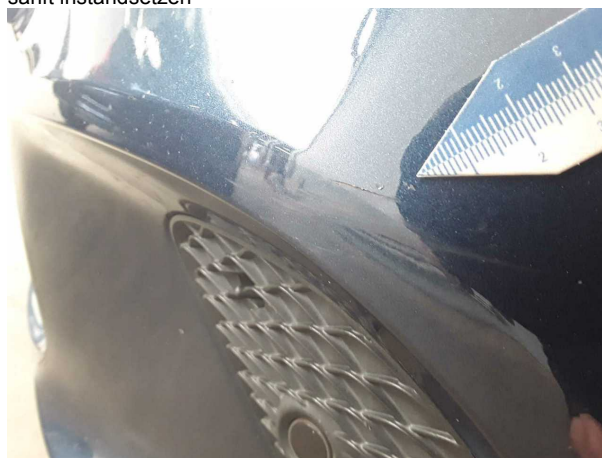
| Nr. | Bauteilgruppe | Beschreibung |
|---|---|---|
| 3 | Stoßfänger vorn | Stoßfänger vorn - verkratzt / verschürft - Smart Repair |

**Beschädigung #3:** Stossfänger vorn: Stossfänger vorn - verkratzt / verschürft - Smart Repair

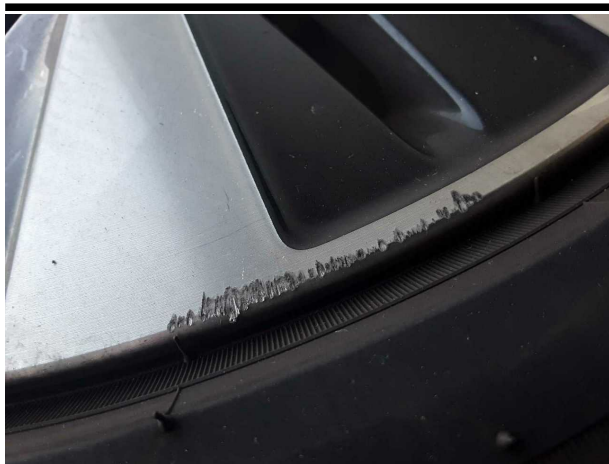
| Nr. | Bauteilgruppe | Beschreibung |
|---|---|---|
| 4 | 2.Radsatz | 1 Leichtmetallfelge - verkratzt / verschürft - Wertminderung |

**Beschädigung #4:** 2.Radsatz: 1 Leichtmetallfelge - verkratzt / verschürft - Wertminderung

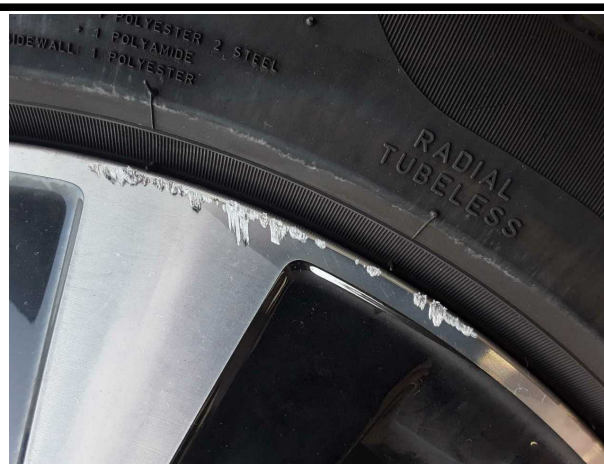
| Nr. | Bauteilgruppe | Beschreibung |
|---|---|---|
| 5 | 2.Radsatz | 1 Leichtmetallfelge - verkratzt / verschürft - Wertminderung |

**Beschädigung #5:** 2.Radsatz: 1 Leichtmetallfelge - verkratzt / verschürft - Wertminderung

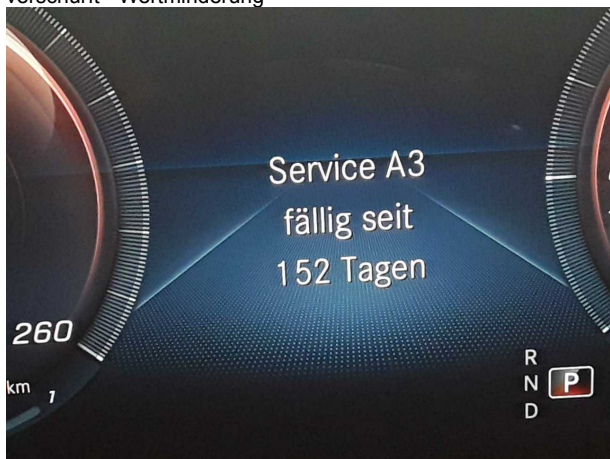
| Nr. | Bauteilgruppe | Beschreibung |
|---|---|---|
| 6 | Sonstiges | Inspektion/Wartung - fällig - erneuern |

**Beschädigung #6:** Sonstiges: Inspektion/Wartung - fällig - erneuern

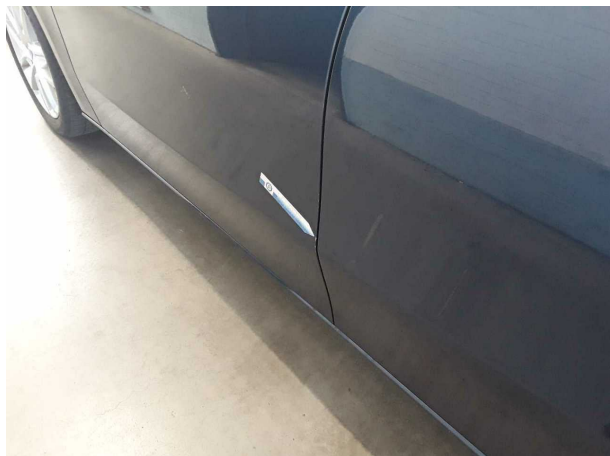
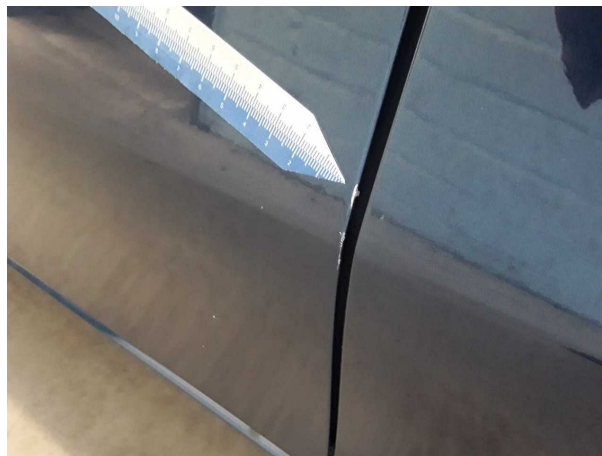
| No. | Component group | Description |
|---|---|---|
| 1 | Door - front left side | Door edge - Scratched - Cover / polish |

**Damage #1:** Door - front left side: Door edge - Scratched - Cover / polish

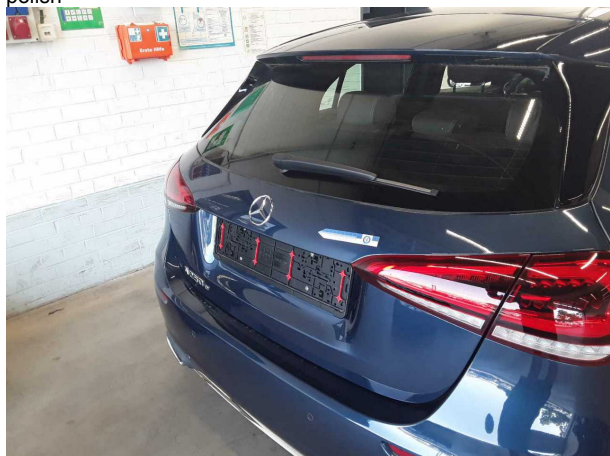
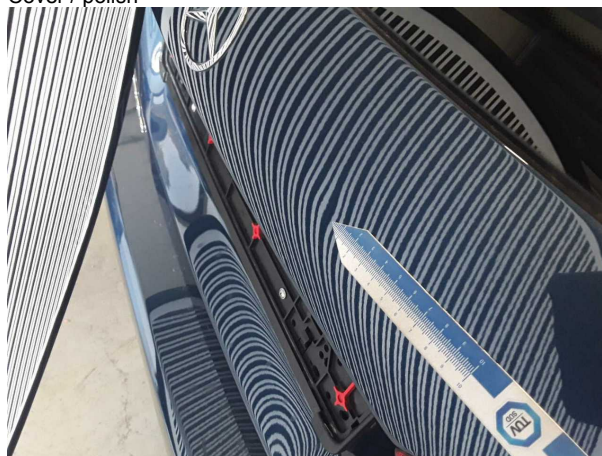
| No. | Component group | Description |
|---|---|---|
| 2 | Boot lid / rear door | Boot lid - dent(s) - Smooth repair work |

**Damage #2:** Boot lid / rear door: Boot lid - dent(s) - Smooth repair work

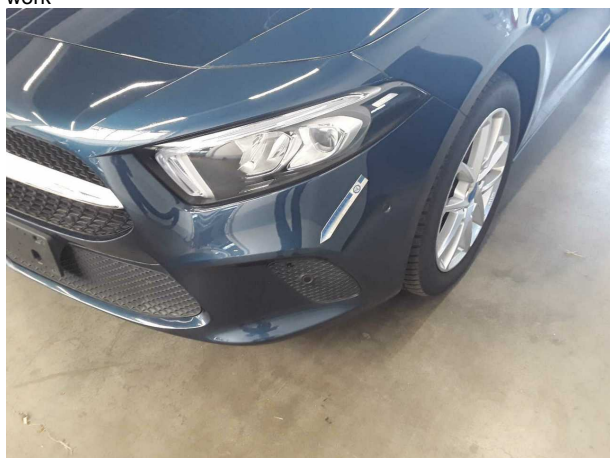
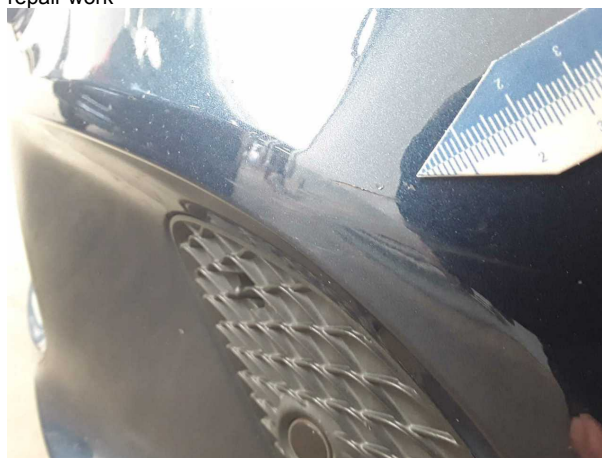
| No. | Component group | Description |
|---|---|---|
| 3 | Front bumper | Front bumper - Scratched - Smart repair |

**Damage #3:** Front bumper: Front bumper - Scratched - Smart repair

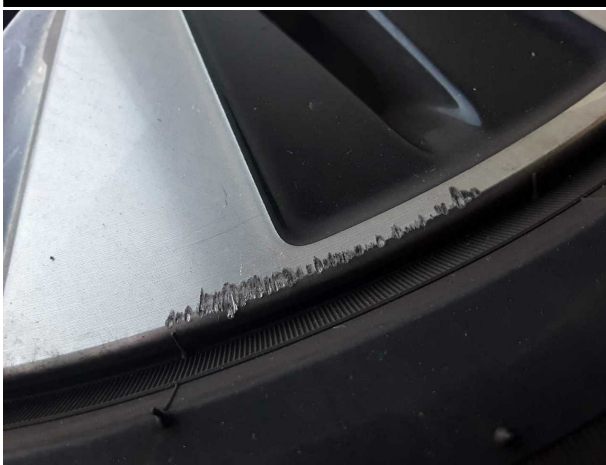
| No. | Component group | Description |
|---|---|---|
| 4 | 2nd wheel set | 1 alloy rim - Scratched - Loss in value |

**Damage #4:** 2nd wheel set: 1 alloy rim - Scratched - Loss in value

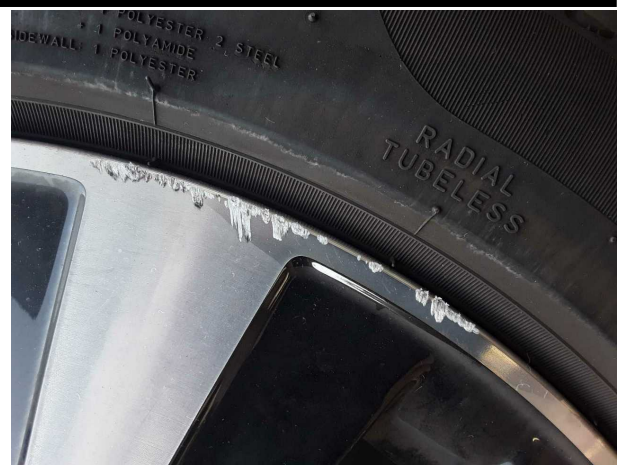
| No. | Component group | Description |
|---|---|---|
| 5 | 2nd wheel set | 1 alloy rim - Scratched - Loss in value |

**Damage #5:** 2nd wheel set: 1 alloy rim - Scratched - Loss in value

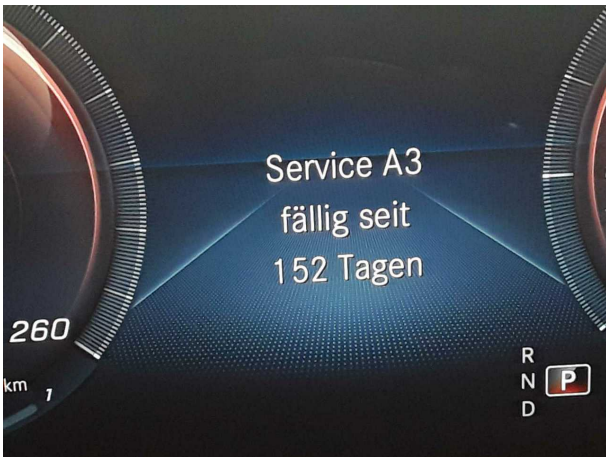
| No. | Component group | Description |
|---|---|---|
| 6 | Misc. | Inspection / maintenance - Due - Replace |

**Damage #6:** Misc.: Inspection / maintenance - Due - Replace
