# Zustandsbericht

Protokollnummer: 47068767  
Auftrags-Nr / Referenz: 50148095  
Besichtigungsdatum: 07.08.2026

| Hersteller / Modell | ORA Funky Cat 300 Pro | | |

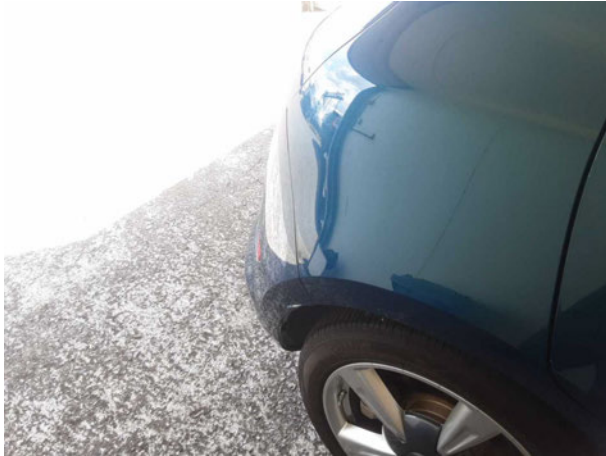
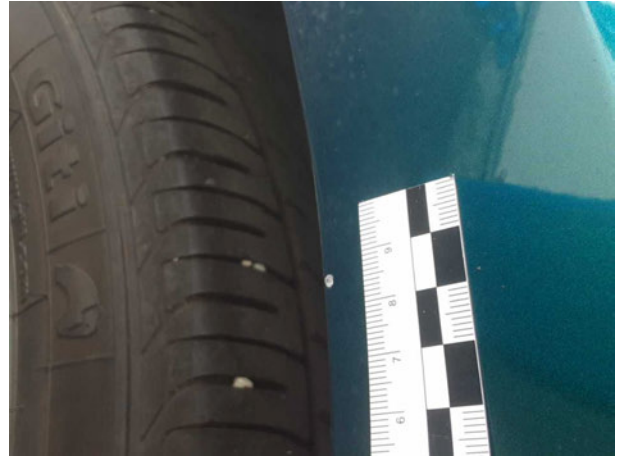
| Nr. | Bauteilgruppe | Beschreibung |
|---|---|---|
| 1 | Seitenwand rechts | Seitenwand - Steinschlag - Smart Repair |

**Beschädigung #1:** Seitenwand rechts: Seitenwand - Steinschlag - Smart Repair
