# Jeep

COMPASS 1.3 TURBO T4 PHEV AUTOMATICO 4XE

TELAIO: ZACPJFEW4PPS46935

Importo di riparazione stimato

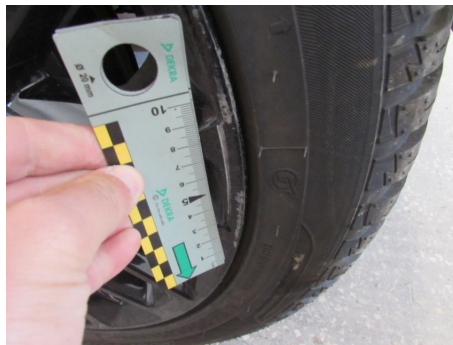
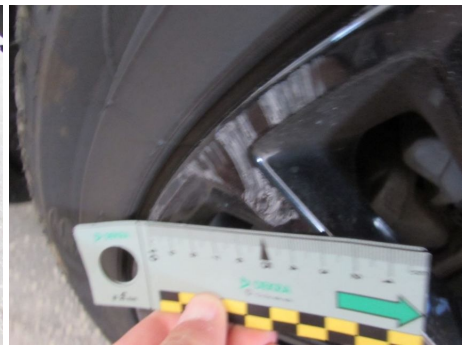
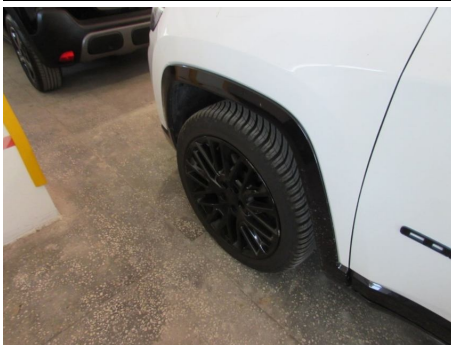
Cerchio in lega / Posteriore Sinistro / Riga

#	Elemento	Danno	Operazione	importo netto
001	Pulizia esterna del veicolo	Sporco	Pulizia	
	Tempo Carrozzeria	Tempo Verniciatura	Importo ricambio	Forfait
	<b>0,50 h</b>	-	-	
	Importo Carrozzeria	Importo Verniciatura	ImportoMaterialiDiConsumo	-
		-	-	
002	Cerchio in lega / Posteriore Sinistro Materiale : Alluminio / Diametro Cerchio/Pneumatico : 19 "	Riga	Smart repair

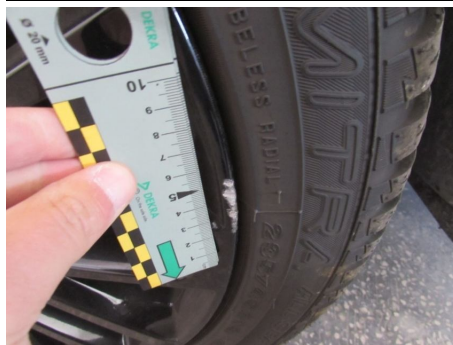
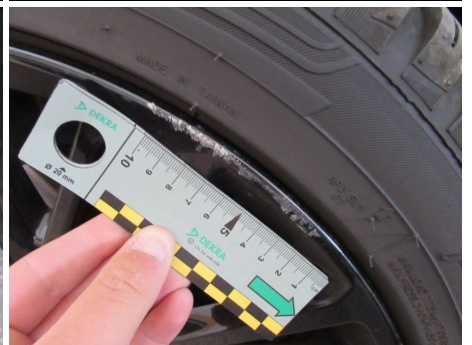
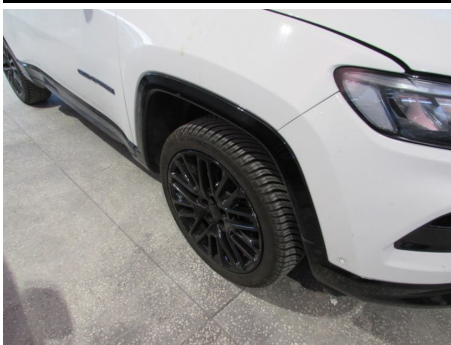
Cerchio in lega / Anteriore Sinistro / Riga

Tempo Carrozzeria -	Tempo Verniciatura -	Importo ricambio -	Forfait
Importo Carrozzeria -	Importo Verniciatura -	ImportoMaterialiDiConsumo -		
003 Cerchio in lega / Anteriore Sinistro Materiale : Alluminio / Diametro Cerchio/Pneumatico : 19 "	Riga	Smart repair

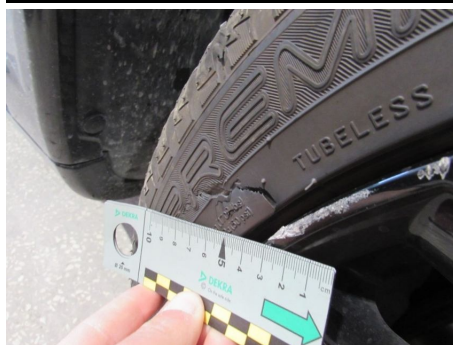
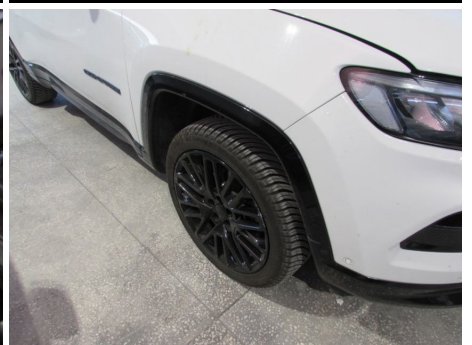
Pneumatico / Anteriore Destro / Tagliato/Strappato

Tempo Carrozzeria -	Tempo Verniciatura -	Importo ricambio -	Forfait
Importo Carrozzeria -	Importo Verniciatura -	ImportoMaterialiDiConsumo -		
004 Pneumatico / Anteriore Destro Simbolo velocità : W / Marchio pneumatico : MAXXIS / Larghezza : 235 mm / Altezza : 45 / Diametro Cerchio/Pneumatico : 19 " / Stagione : All Seasons	Tagliato/Strappato	Sostituzione

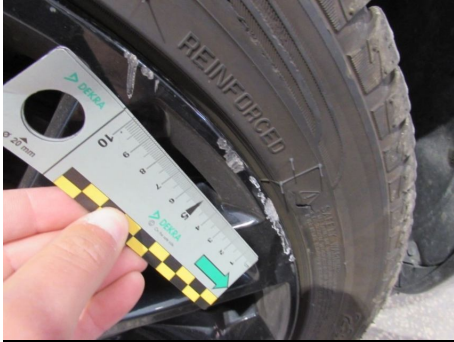
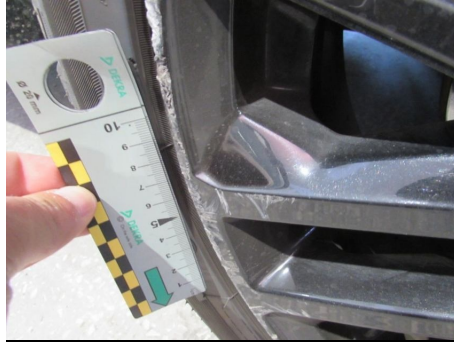
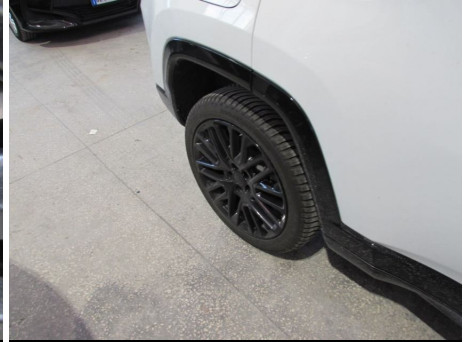
Cerchio in lega / Anteriore Destro / Riga

Tempo Carrozzeria <b>0,50 h</b>	Tempo Verniciatura -	Importo ricambio	Forfait -
Importo Carrozzeria	Importo Verniciatura -	ImportoMaterialiDiConsumo -		
005 Cerchio in lega / Anteriore Destro Materiale : Alluminio / Diametro Cerchio/Pneumatico : 19 "	Riga	Smart repair

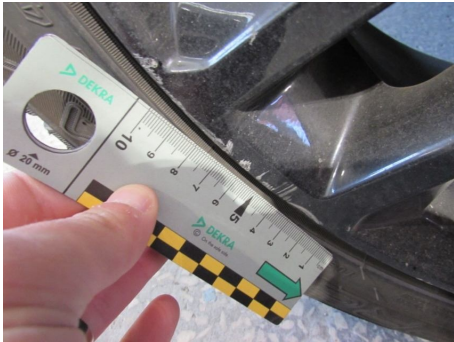
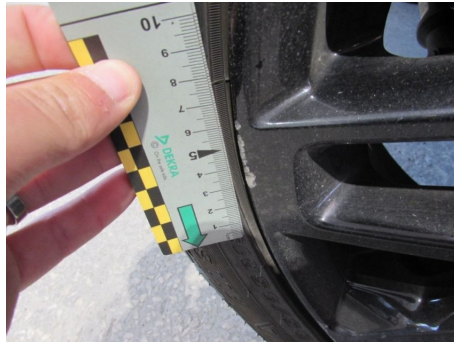
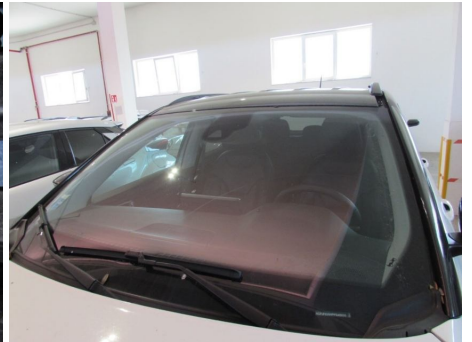
Cerchio in lega / Posteriore Destro / Riga

Importo Carrozzeria -	Importo Verniciatura -	ImportoMaterialiDiConsumo -		
006 Cerchio in lega / Posteriore Destro Materiale : Alluminio / Diametro Cerchio/Pneumatico : 19 "	Riga	Smart repair

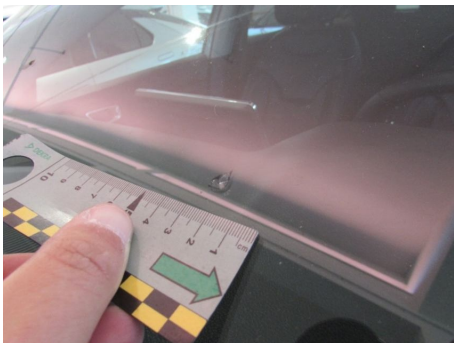
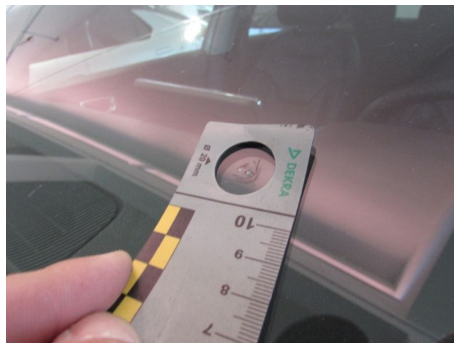
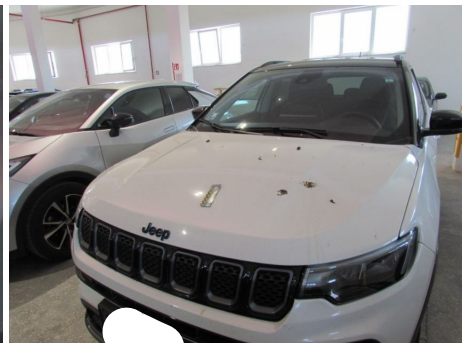
Parabrezza / - / Rotto

Tempo Carrozzeria -	Tempo Verniciatura -	Importo ricambio -	Forfait
Importo Carrozzeria -	Importo Verniciatura -	ImportoMaterialiDiConsumo -		
007 Parabrezza / -	Rotto	Sostituzione

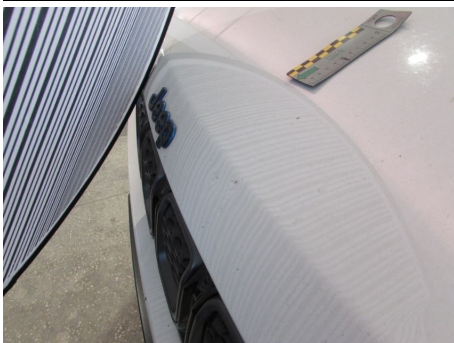
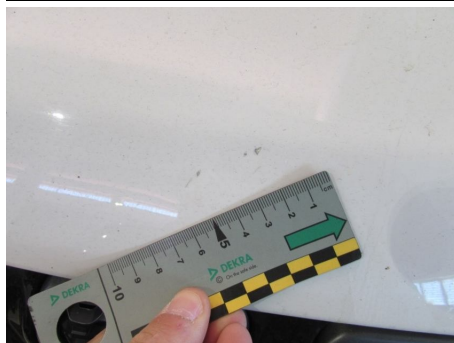
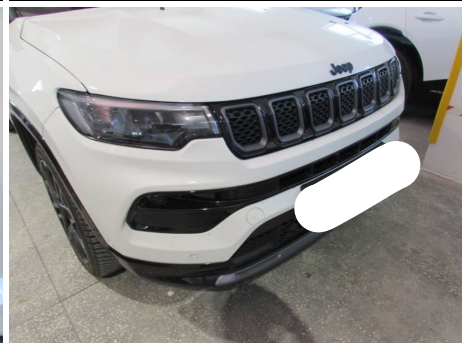
Cofano anteriore / - / Ammaccato vernice incisa

Tempo Carrozzeria <b>5,20 h</b>	Tempo Verniciatura -	Importo ricambio	Forfait -
Importo Carrozzeria	Importo Verniciatura -	ImportoMaterialiDiConsumo -		
008 Cofano anteriore / -	Ammaccato vernice incisa	Riparazione

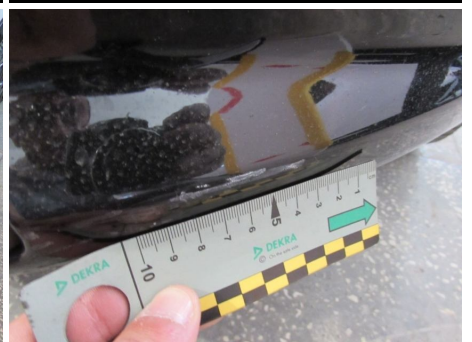
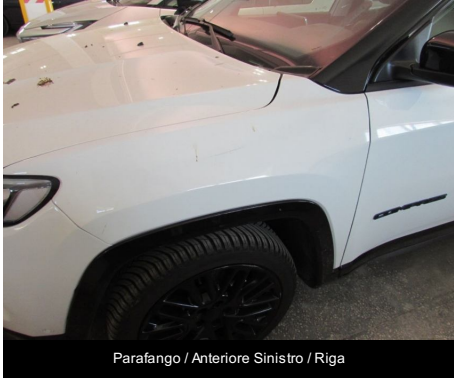
Parte inferiore paraurti / Anteriore / Riga

Tempo Carrozzeria <b>1,00 h</b>	Tempo Verniciatura <b>1,80 h</b>	Importo ricambio -	Forfait -
	Importo Carrozzeria	Importo Verniciatura	ImportoMaterialiDiConsumo	
010	Parte inferiore paraurti / Anteriore	Riga	Riparazione

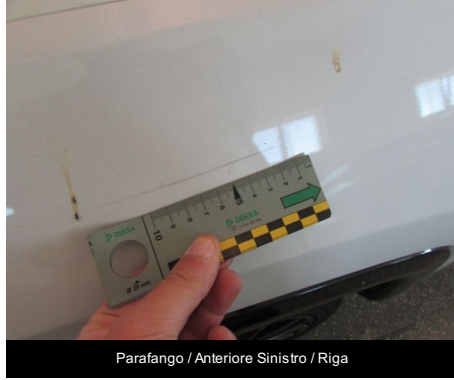
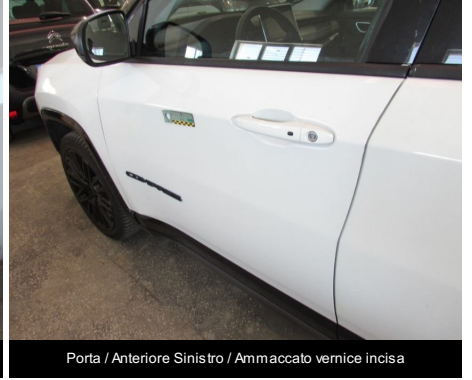
Parafango / Anteriore Sinistro / Riga

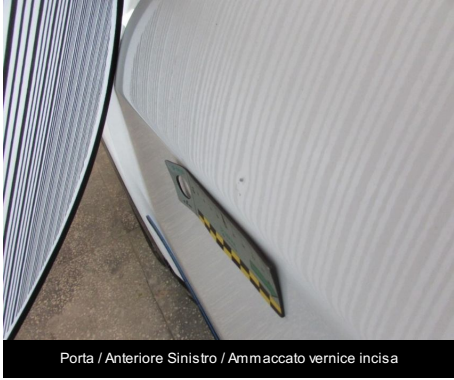
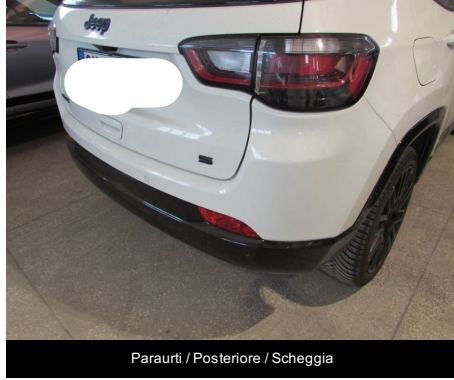
Porta / Anteriore Sinistro / Ammaccato vernice incisa

Tempo Carrozzeria -	Tempo Verniciatura -	Importo ricambio -	Forfait -
	Importo Carrozzeria -	Importo Verniciatura -	ImportoMaterialiDiConsumo -	
012	Porta / Anteriore Sinistro	Ammaccato vernice incisa	Riparazione

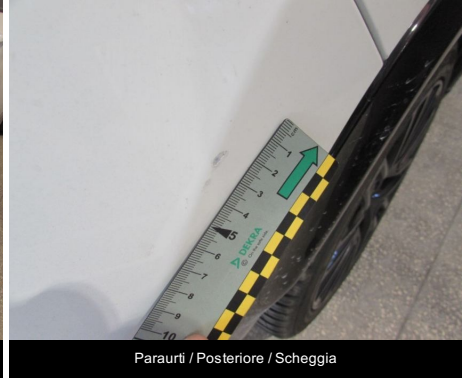
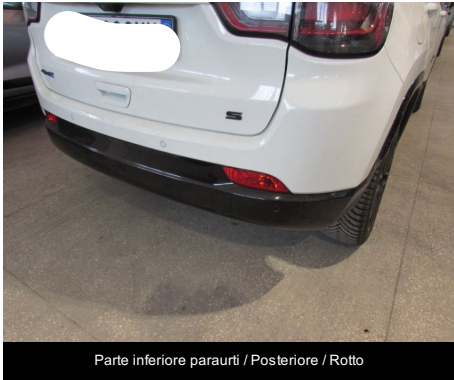
Paraurti / Posteriore / Scheggia

Importo Carrozzeria	Importo Verniciatura	ImportoMaterialiDiConsumo	
013	Paraurti / Posteriore	Scheggia	Riparazione

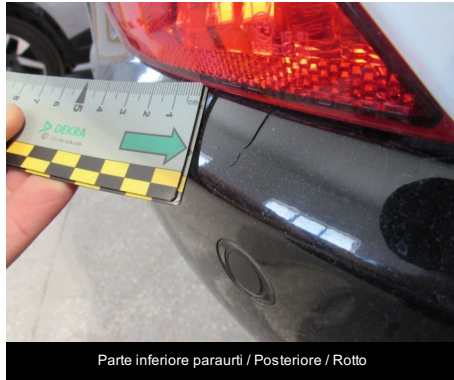
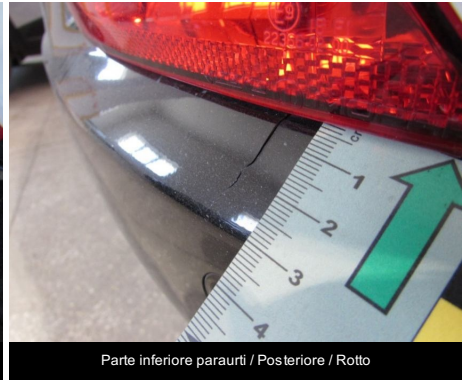
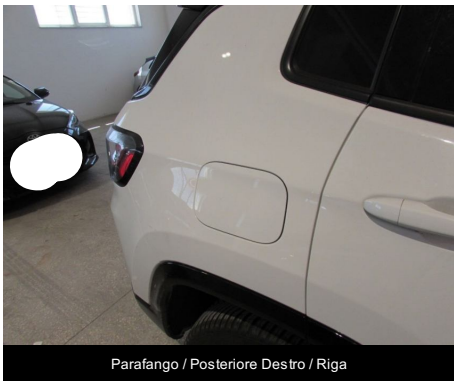
Parte inferiore paraurti / Posteriore / Rotto

Tempo Carrozzeria <b>1,00 h</b>	Tempo Verniciatura <b>1,50 h</b>	Importo ricambio -	Forfait -
	Importo Carrozzeria	Importo Verniciatura	ImportoMaterialiDiConsumo	
014	Parte inferiore paraurti / Posteriore	Rotto	Sostituzione

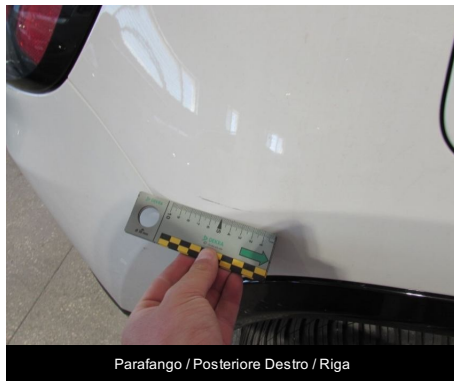
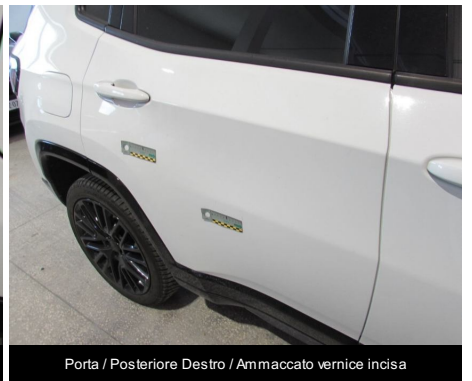
Parafango / Posteriore Destro / Riga

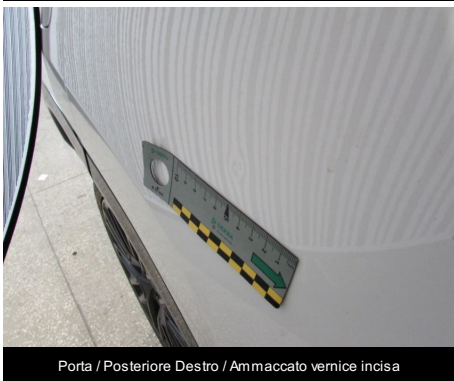
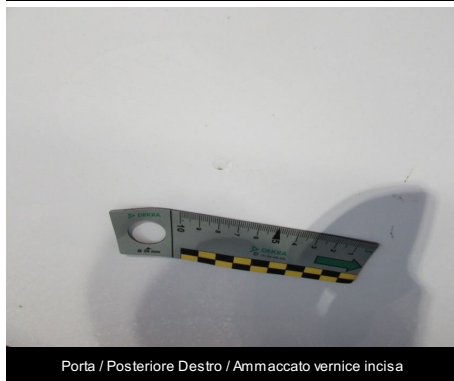
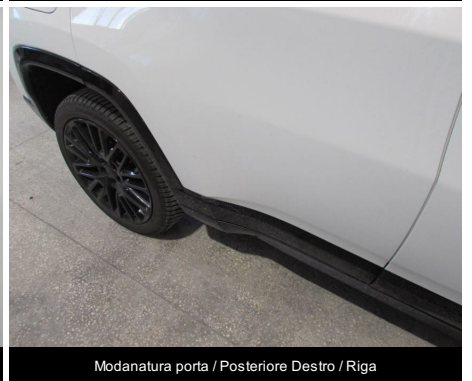
Porta / Posteriore Destro / Ammaccato vernice incisa

-	-	-	
016	Porta / Posteriore Destro	Ammaccato vernice incisa	Riparazione

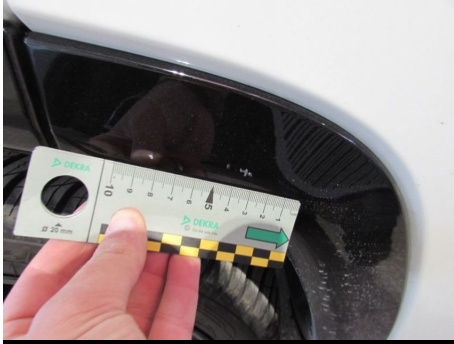
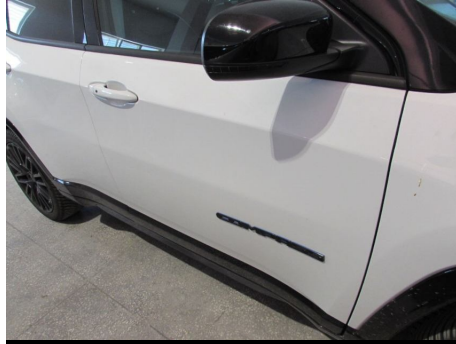
Modanatura porta / Posteriore Destro / Riga

Tempo Carrozzeria	Tempo Verniciatura	Importo ricambio	Forfait -
	0,70 h	1,40 h	-	
	Importo Carrozzeria	Importo Verniciatura	ImportoMaterialiDiConsumo	
017	Modanatura porta / Posteriore Destro	Riga	Riparazione

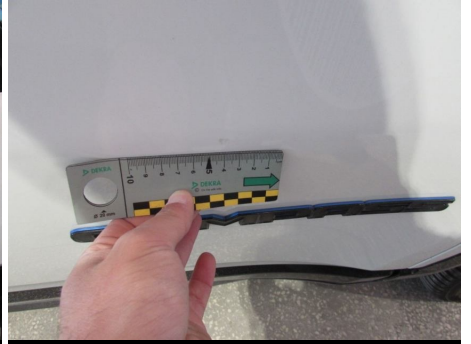
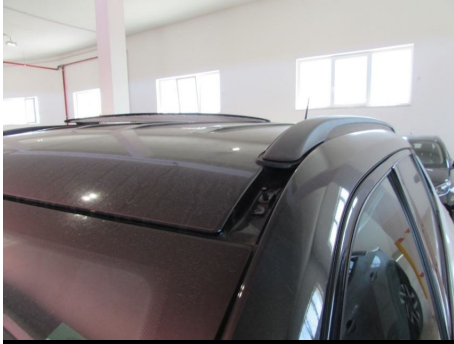
Porta / Anteriore Destro / Riga

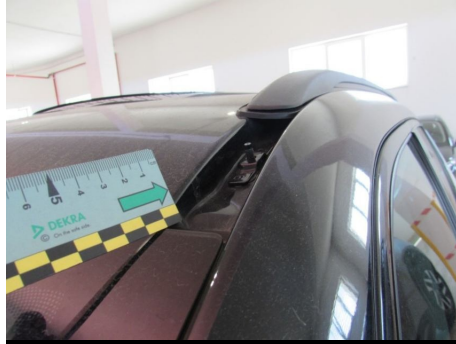
Modanatura barra tetto / Anteriore Sinistro / Mancante

-	-	-	
	Importo Carrozzeria	Importo Verniciatura	ImportoMaterialiDiConsumo	
	-	-	-	
019	Modanatura barra tetto / Anteriore Sinistro	Mancante	Sostituzione
