# Zustandsbericht

| Hersteller / Modell | Tesla Model Y Long Range Dual Motor AWD | | |
| Kennzeichen | | Fahrgestellnummer | XP7YGCEK9PB134185 |

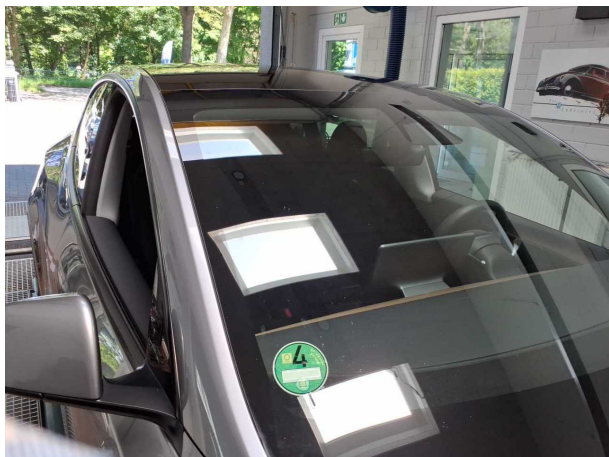
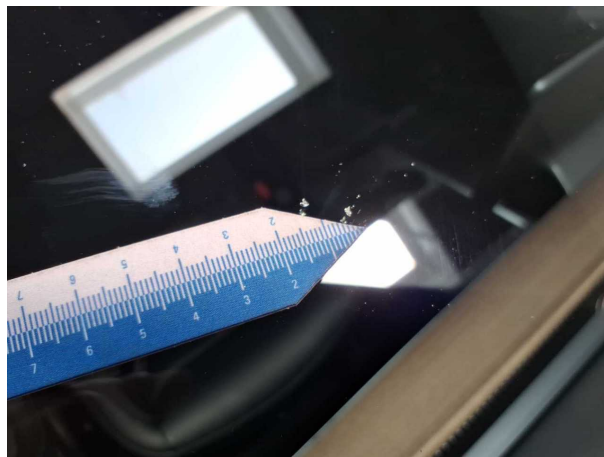
| Nr. | Bauteilgruppe | Beschreibung |
|---|---|---|
| 1 | Verglasung | Frontscheibe - Steinschlag - erneuern |

**Beschädigung #1:** Verglasung: Frontscheibe - Steinschlag - erneuern
