## Zustandsbericht

| Berichtsnummer : | 0000000910284-DE968 | | |

#### Hyundai Tucson (NX)(12.2020->) Trend Plug-In Hybrid 4WD

| Erstzulassung / Baujahr: | 28.03.2023 / 2023 | Besichtigungsdatum/-ort: | 30.03.2026 21502 Geesthacht |

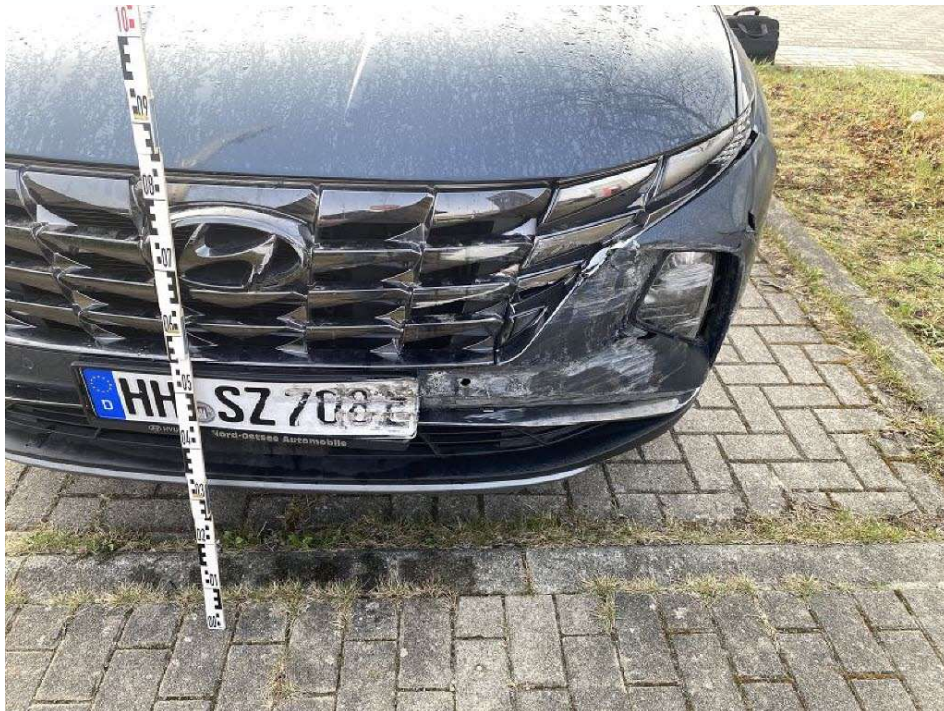
Bild 5 Übersicht Schadenbereich Fahrzeugfront
