## Zustandsbericht

| Kunde : | Allane SE | Amtl. Kennzeichen : | MB-LC 999E |
| Berichtsnummer : | 0000000929003-DE613 | | |

#### BMW iX1 (U11E)(2022->) 30 xDrive

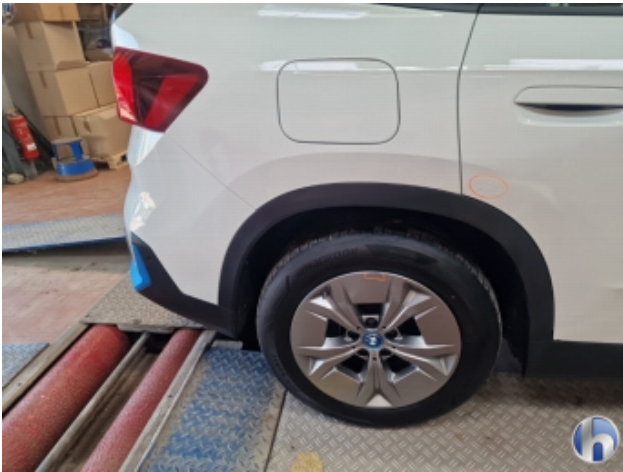
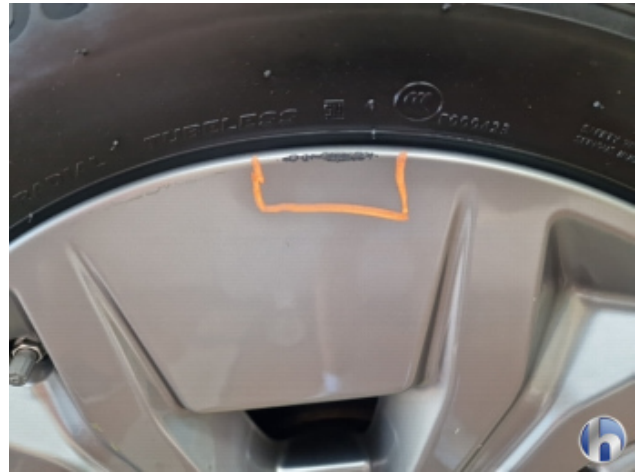
| Schaden | | | |
|---|---|---|---|
| 1. | Felge Hinten - Rechts | Beschädigt | Smart Repair |

1. Felge Hinten - Rechts  
Beschädigt - Smart Repair

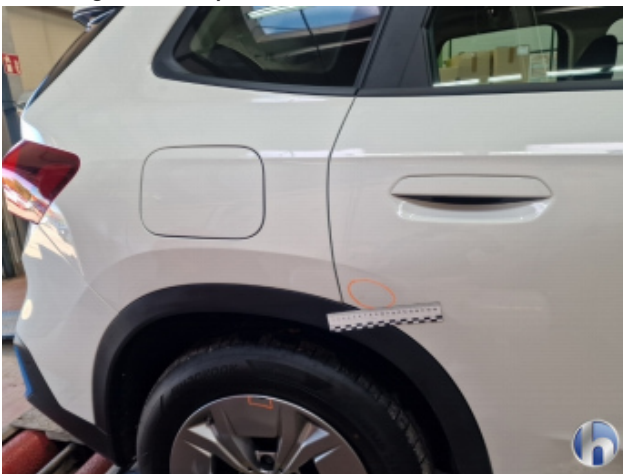
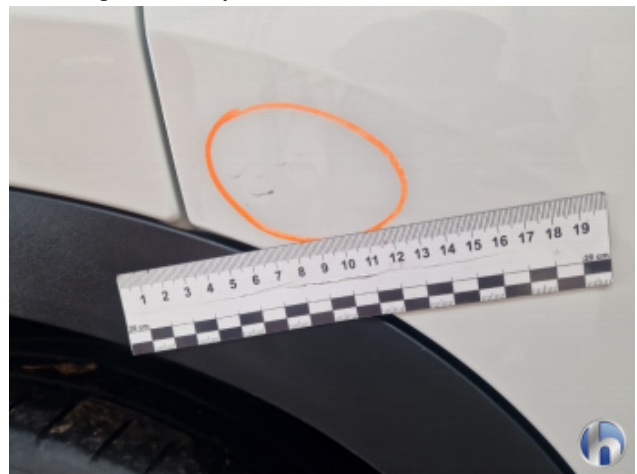
| Schaden | | | |
|---|---|---|---|
| 2. | Tür Hinten - Rechts | Kratzer | Smart Repair |

2. Tür Hinten - Rechts  
Kratzer - Smart Repair

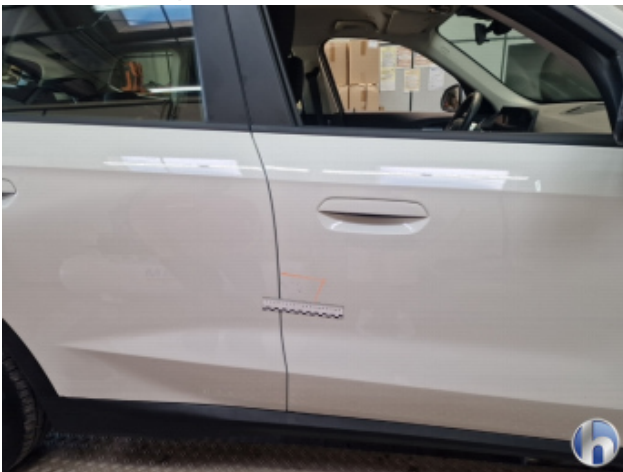
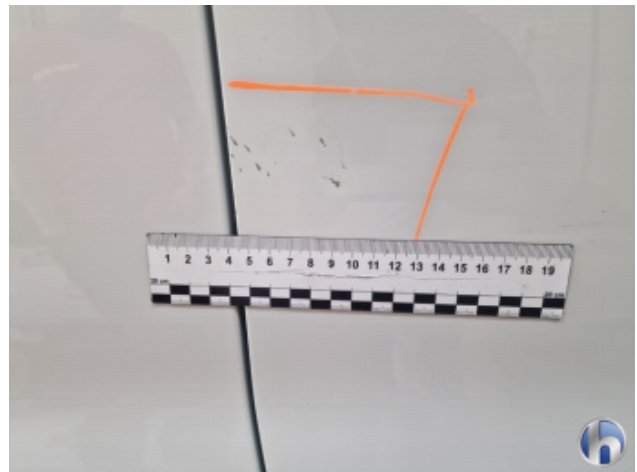
| Schaden | | | |
|---|---|---|---|
| 3. | Tür Vorne - Rechts | Kratzer | Smart Repair |

3. Tür Vorne - Rechts  
Kratzer - Smart Repair
