**Fahrzeug:** VOLVO XC60 T6 AWD Recharge Essential Auto Sports Utility Vehicle 5-türig 1969 ccm  
350 PS / 257 KW Elektrisch 8-Gang Automatik

| Amtliches Kennzeichen: | LU -LE 0030E | Fahrgestell-Nummer: | LYVUZH1V6PB326690 |

## Zustandsbericht/Minderwertgutachten-Leasing

0210004885  
Allane SE Rückgabeabteilung, Parkring 33, 85748 Garching b.München  
18.06.2026, per Mail.  
23.06.2026, 13:00 Uhr, durch Herrn Andreas Zobel bei BASF SE Abt. ESL/RM, L 950  
Flottenmanagement, Carl-Bosch-Str. 38, 67056 Ludwigshafen, im Beisein von Herr  
Herrmann.  
23.06.2026  
Vertragsnummer 29830080  
Auftragsnummer 31206807  
Rahmenkostenstelle zub

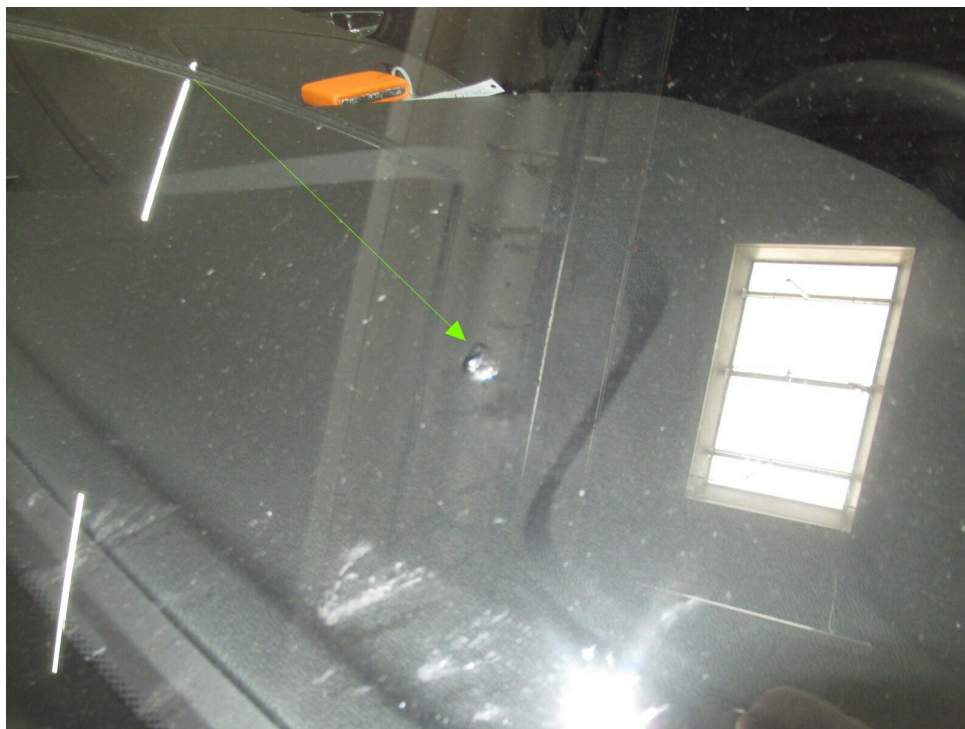
Bild 8 : Frontscheibe, Steinschlag, erneuern

| 11. Frontscheibe, Steinschlag, erneuern (Bild 8) | 987,39 | 1.175 | 100 | -987,39 | -1.175,00 |

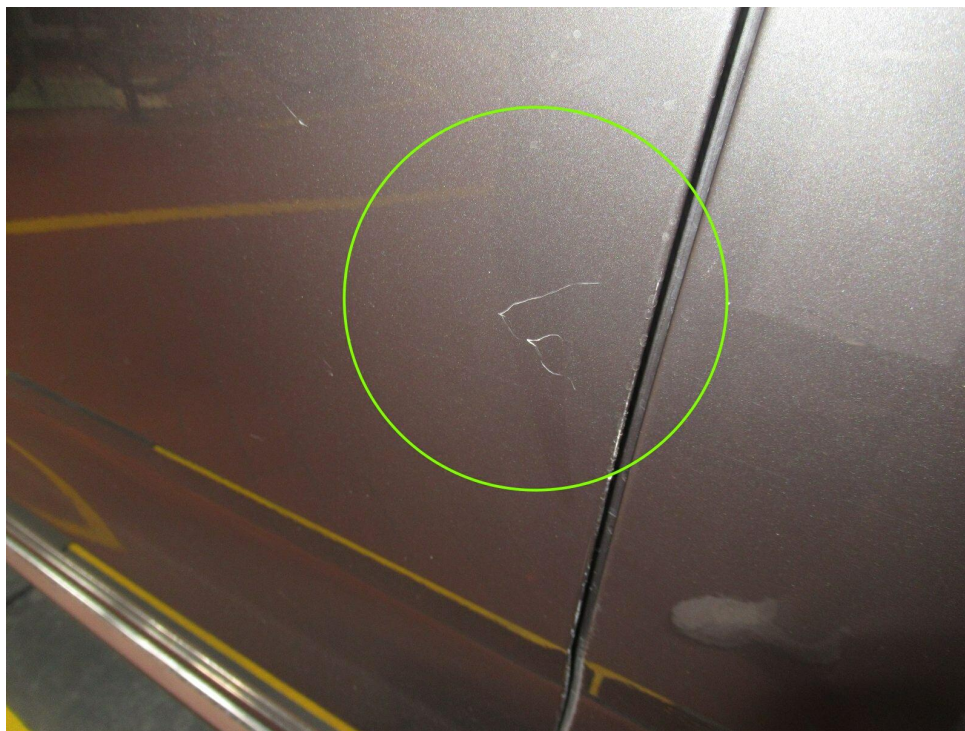
Bild 9 : Tür vorne links Lackierung, zerkratzt, lackieren mit Lackaufbau

| 10. Tür vorne links Lackierung, zerkratzt, lackieren mit Lackaufbau (Bild 9) | 457,98 | 545 | 50 | -228,99 | -272,50 |

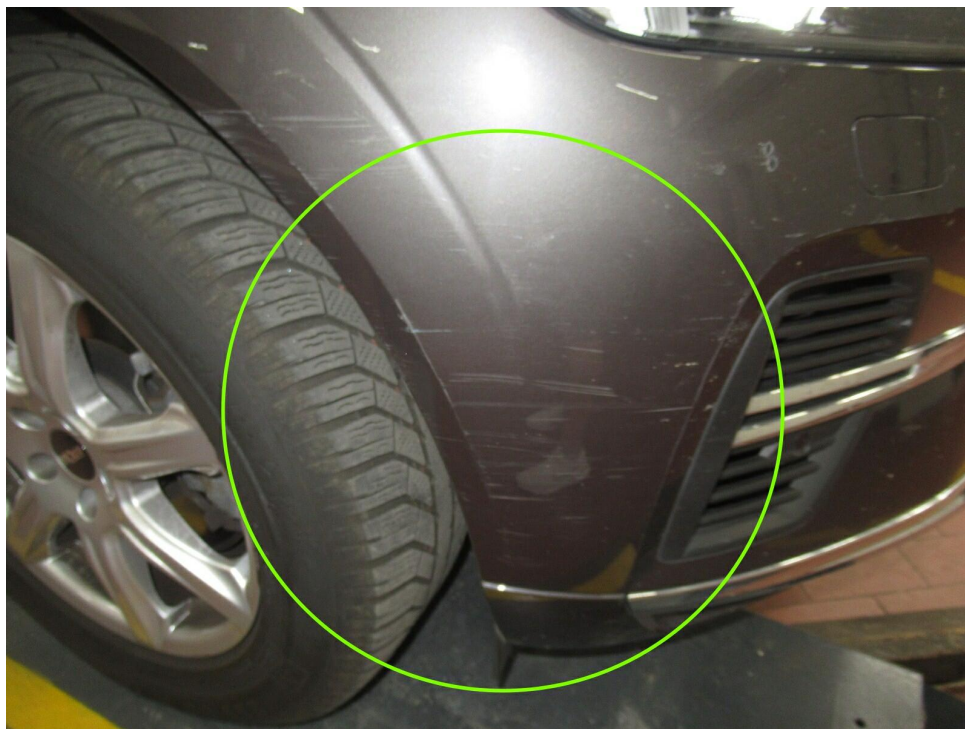
Bild 10 : Stoßfänger vorne Lackierung, verschrammt, lackieren mit Lackaufbau

| 9. Stoßfänger vorne Lackierung, verschrammt, lackieren mit Lackaufbau (Bild 10) | 421,85 | 502 | 50 | -210,92 | -251,00 |

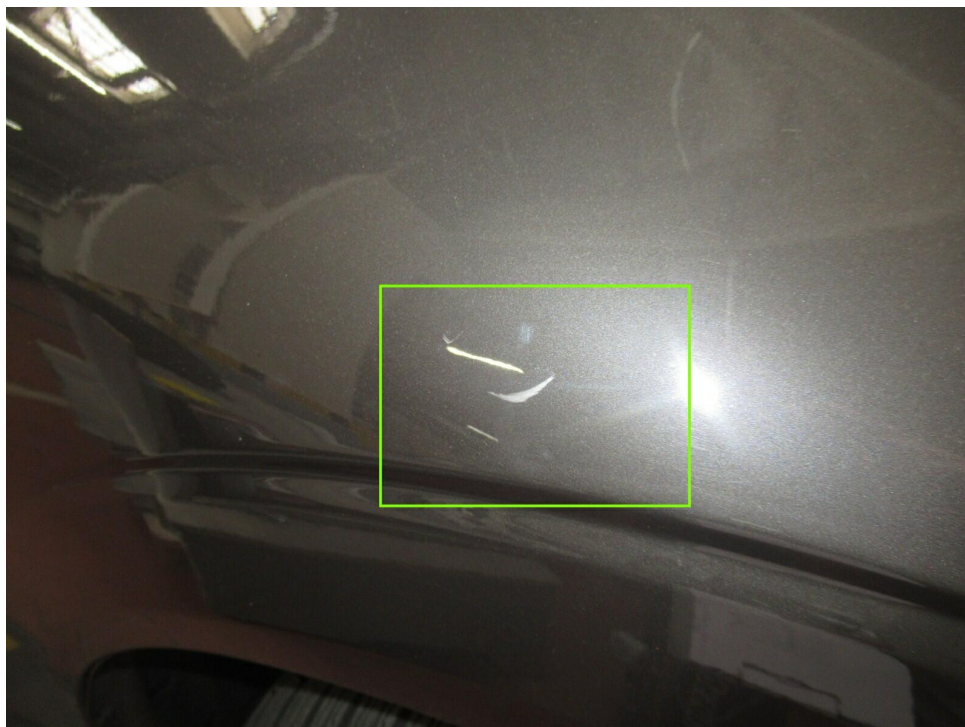
Bild 11 : Kotflügel vorne rechts Lackierung, zerkratzt, lackieren mit Lackaufbau

| 8. Kotflügel vorne rechts Lackierung, zerkratzt, lackieren mit Lackaufbau (Bild 11) | 403,36 | 480 | 50 | -201,68 | -240,00 |

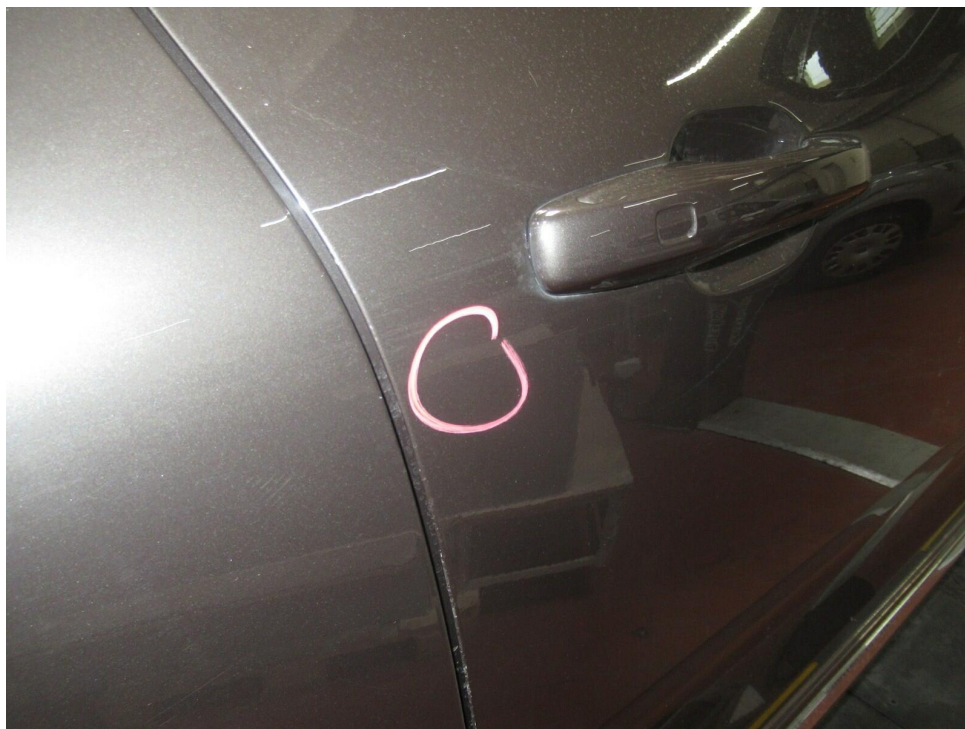
Bild 12 : Tür vorne rechts, eingedellt, drücken

| 7. Tür vorne rechts, eingedellt, drücken (Bild 12) | 105,04 | 125 | 100 | -105,04 | -125,00 |

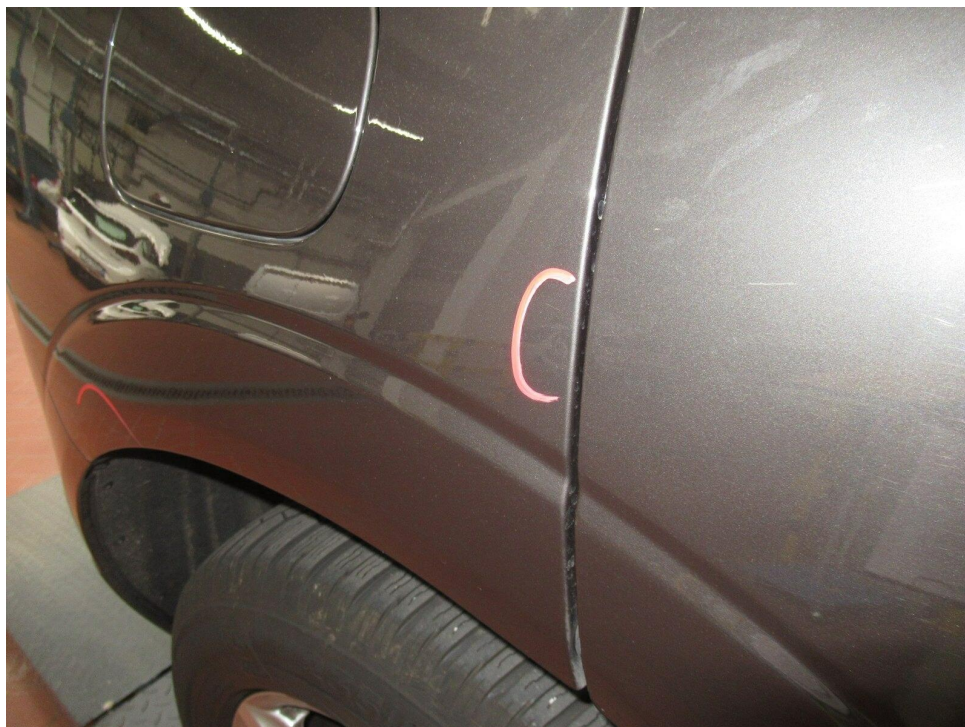
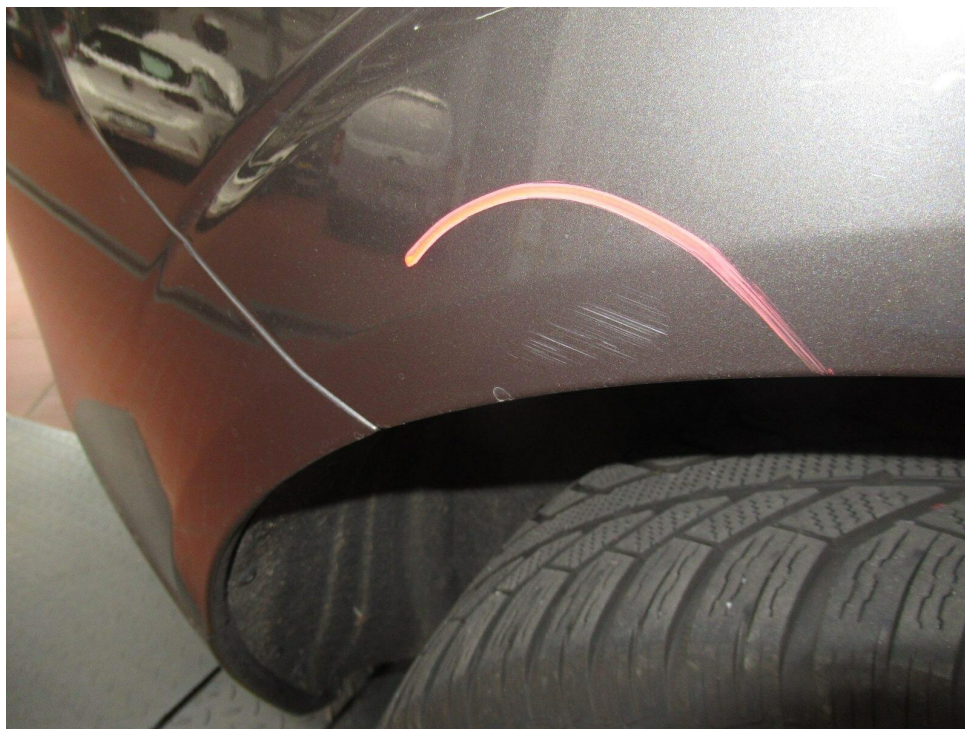
Bild 13 : Seitenteil hinten rechts, eingedellt, instandsetzen und lackieren mit Lackaufbau

Bild 14 : Seitenteil hinten rechts, eingedellt, instandsetzen und lackieren mit Lackaufbau

| 6. Seitenteil hinten rechts, eingedellt, instandsetzen und lackieren mit Lackaufbau (Bild 13, 14) | 486,55 | 579 | 50 | -243,28 | -289,50 |

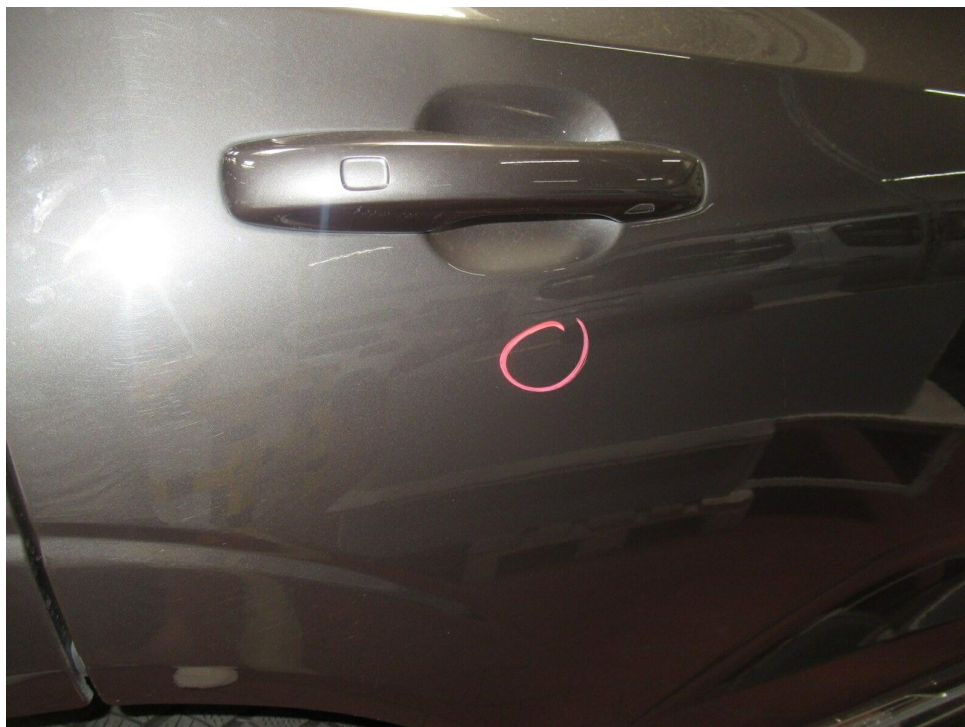
Bild 15 : Tür hinten rechts, eingedellt, drücken

| 5. Tür hinten rechts, eingedellt, drücken (Bild 15) | 105,04 | 125 | 100 | -105,04 | -125,00 |

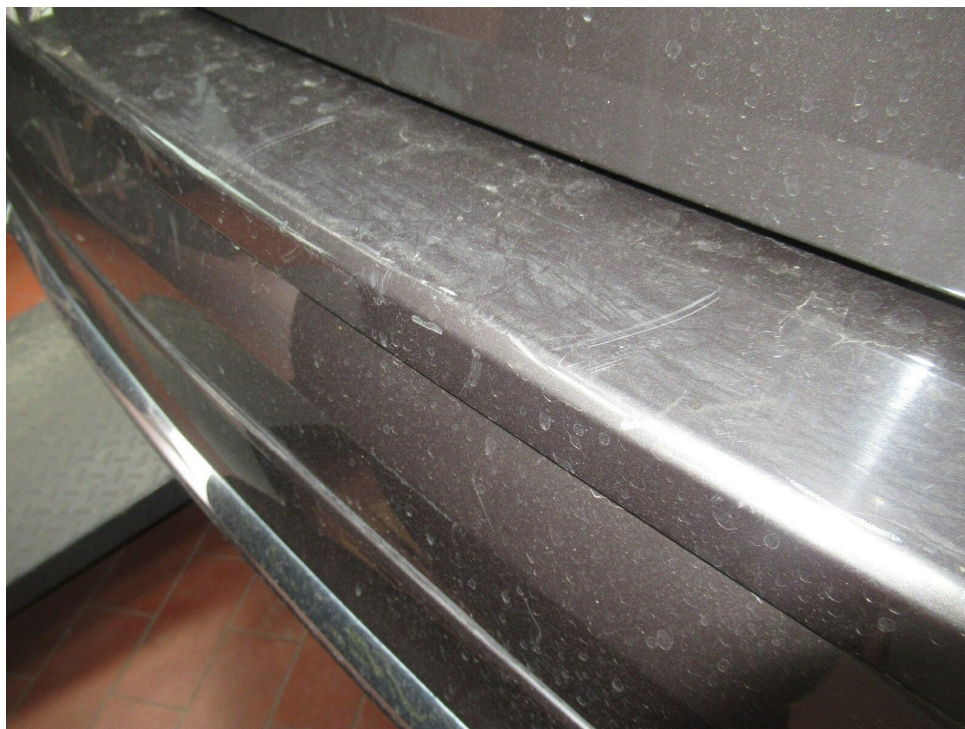
Bild 16 : Stoßfänger hinten Lackierung, zerkratzt, lackieren mit Lackaufbau

| 4. Stoßfänger hinten Lackierung, zerkratzt, lackieren mit Lackaufbau (Bild 16) | 408,40 | 486 | 50 | -204,20 | -243,00 |

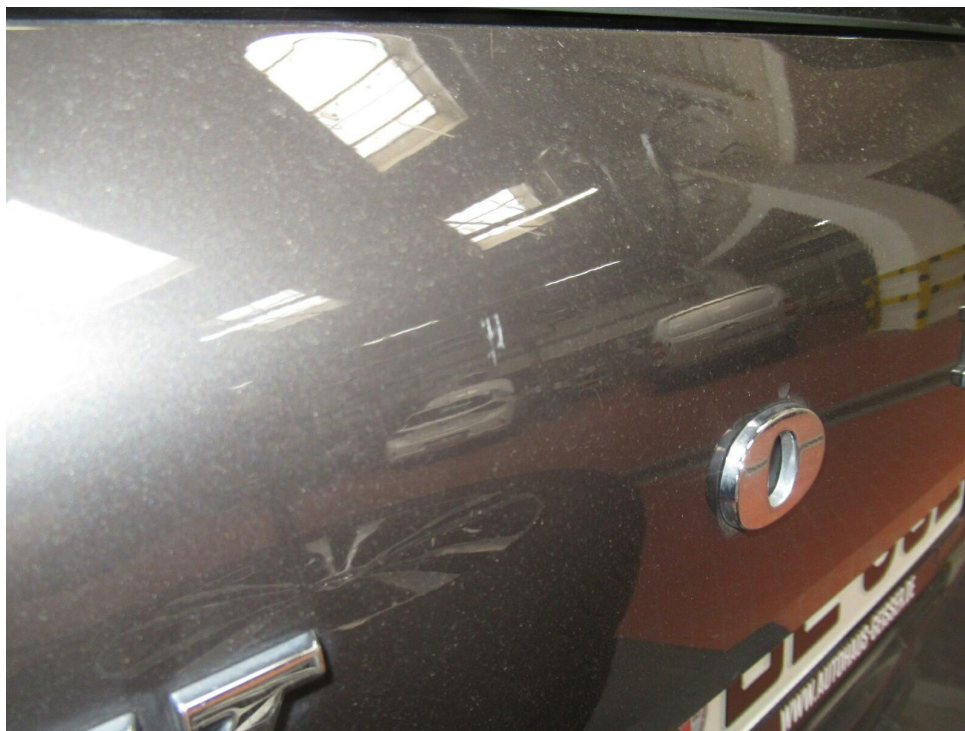
Bild 17 : Heckklappe Lackierung oberhalb, zerkratzt, lackieren mit Lackaufbau

| Bezeichnung des Schadens / Rep.-Weg | Rep.Kost<br>netto | Anrechn.<br>brutto | Minderwert in EUR<br>netto | brutto |
|---|---|---|---|---|
| 3. Heckklappe Lackierung oberhalb, | | | | |

| zerkratzt, lackieren mit Lackaufbau (Bild 17) | 236,13 | 281 | 50 | -118,07 | -140,50 |

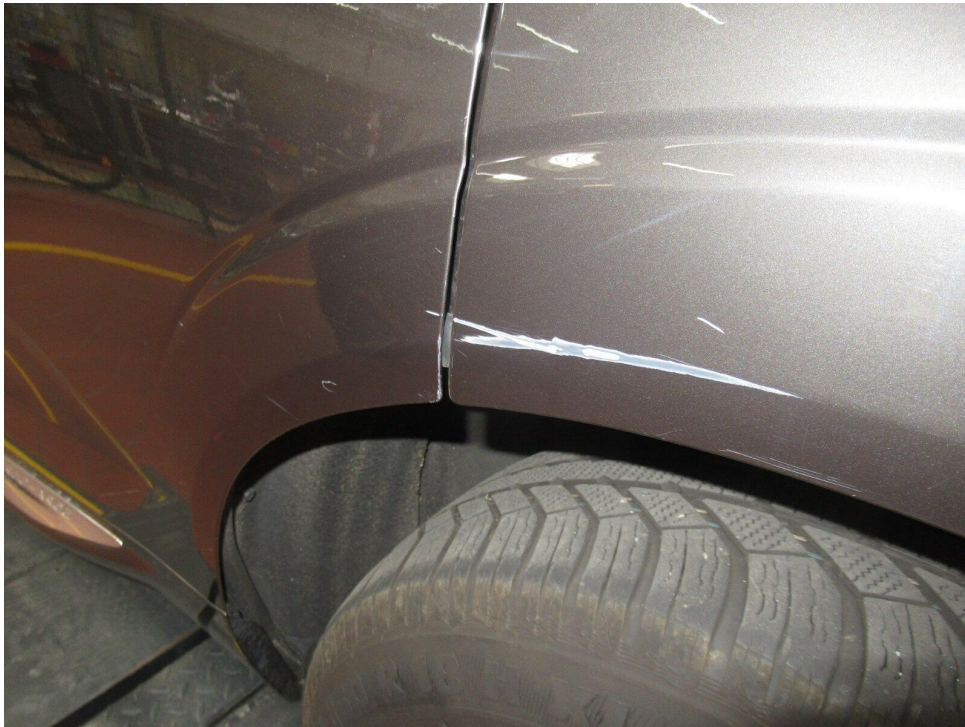
Bild 18 : Tür hinten links Lackierung, verschrammt, lackieren mit Lackaufbau  
Seitenteil hinten links Lackierung, verschrammt, lackieren mit Lackaufbau

| Bezeichnung des Schadens / Rep.-Weg | Rep.Kost<br>netto | Anrechn.<br>brutto | Minderwert in EUR<br>netto | brutto |
|---|---|---|---|---|
| 1. Seitenteil hinten links Lackierung, verschrammt, lackieren mit Lackaufbau (Bild 18) | 433,61 | 516 | 50 | -216,81<br>-258,00 |
| 2. Tür hinten links Lackierung, verschrammt, lackieren mit Lackaufbau (Bild 18) | 373,95 | 445 | 50 | -186,97<br>-222,50 |
