LPSVSEDEENL074847

## Zustandsbericht

**TÜV SÜD Auto Service GmbH**  
Römeräcker 1  
76351 Linkenheim - Hochstetten

Inspection date: 3 Jul 2026  
**Protocol number: 46325514**  
Delivery date: 3 Jul 2026

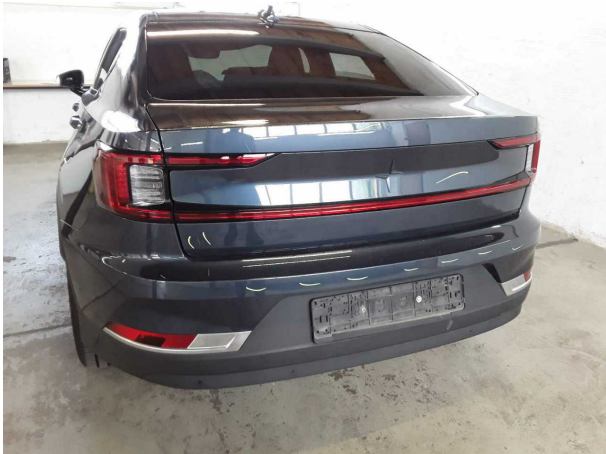
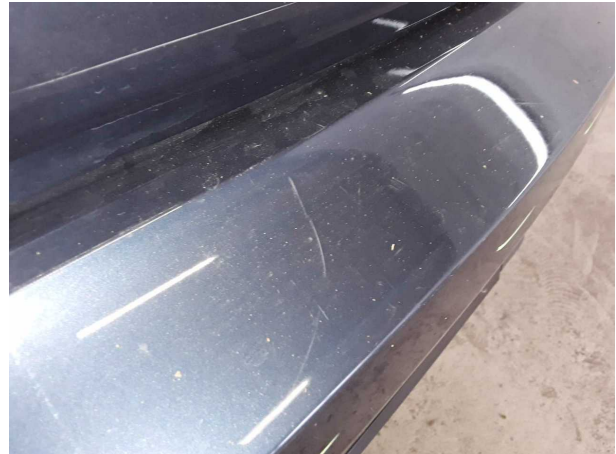
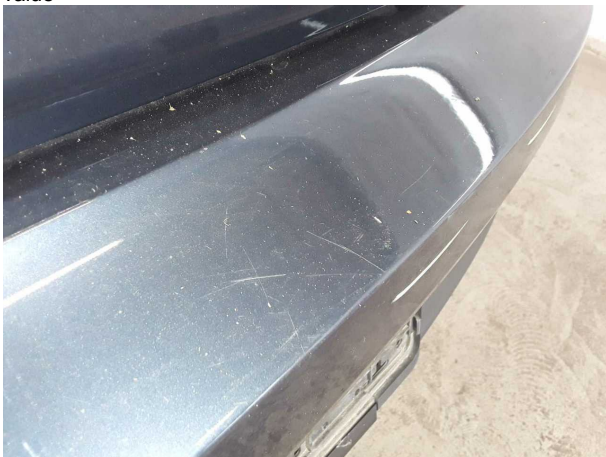
| No. | Component group | Description |
|---|---|---|
| 5 | Rear bumper | Rear bumper - Scratch(es) - Loss in value |

**Damage #5:** Rear bumper: Rear bumper - Scratch(es) - Loss in value

**Damage #5:** Rear bumper: Rear bumper - Scratch(es) - Loss... value

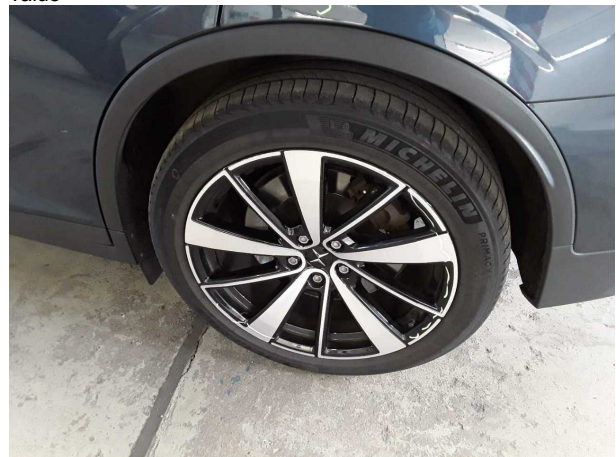
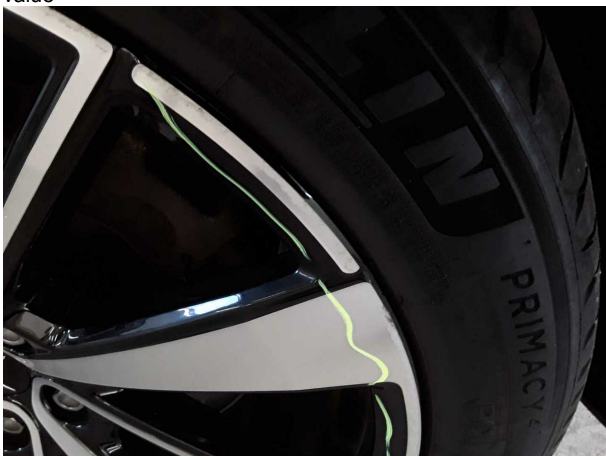
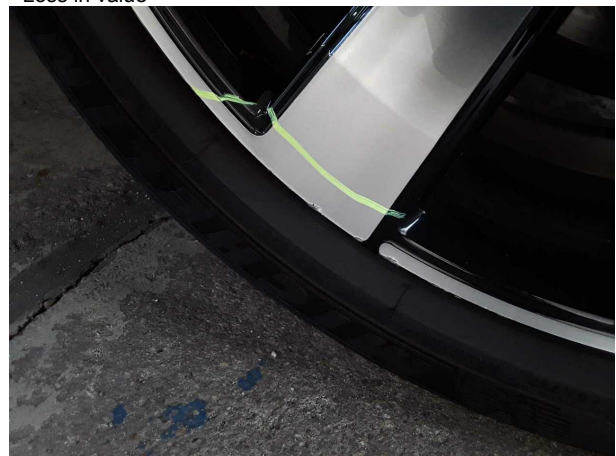
| No. | Component group | Description |
|---|---|---|
| 6 | Wheel / tyres | Alloy rim - rear left side - Scratched - Loss in value |

**Damage #6:** Wheel / tyres: Alloy rim - rear left side - Scratched - Loss in value

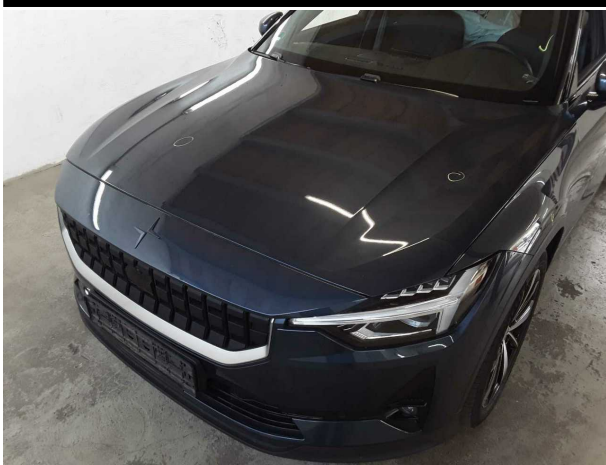
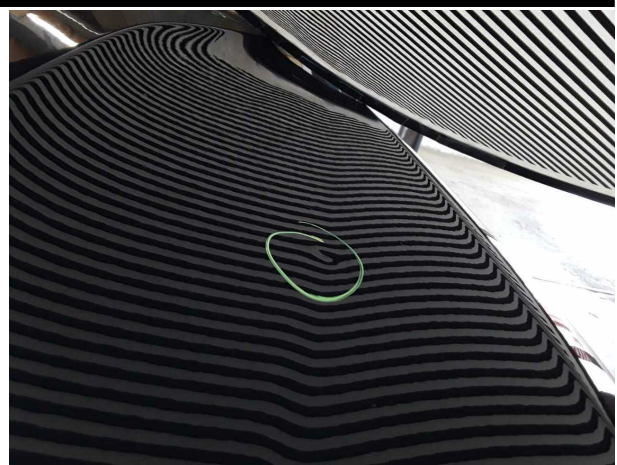
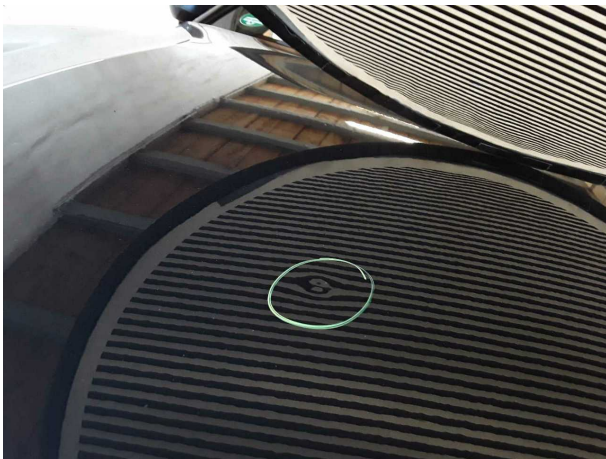
| No. | Component group | Description |
|---|---|---|
| 8 | Bonnet | Bonnet - dent(s) - Smooth repair work |

**Damage #8:** Bonnet: Bonnet - dent(s) - Smooth repair work

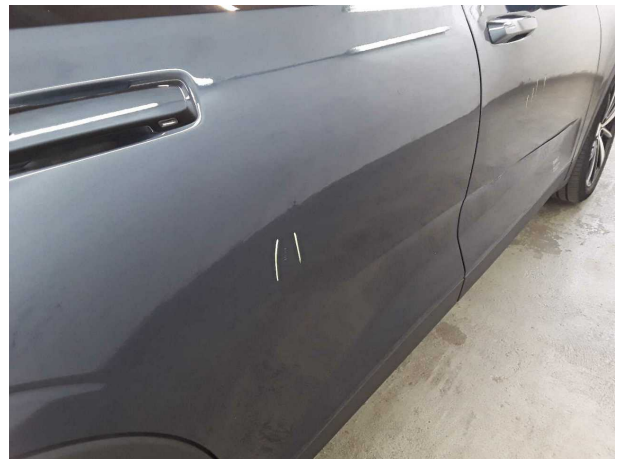
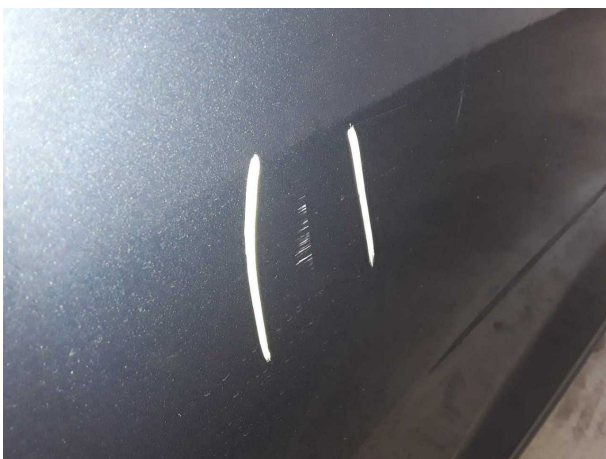
| No. | Component group | Description |
|---|---|---|
| 9 | Door - rear right side | Door - Scratched - Repair and paint |

**Damage #9:** Door - rear right side: Door - Scratched - Repair and paint

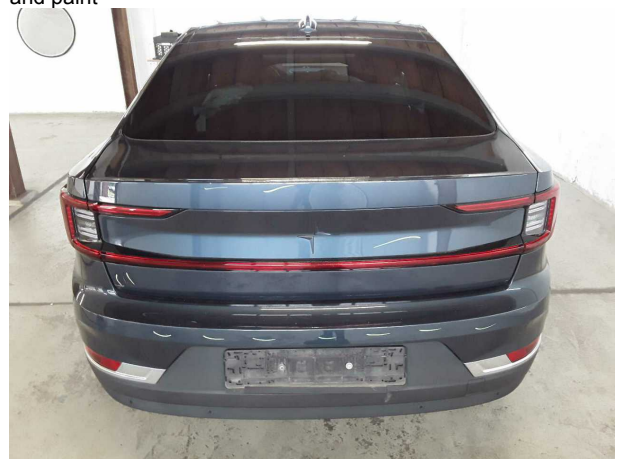
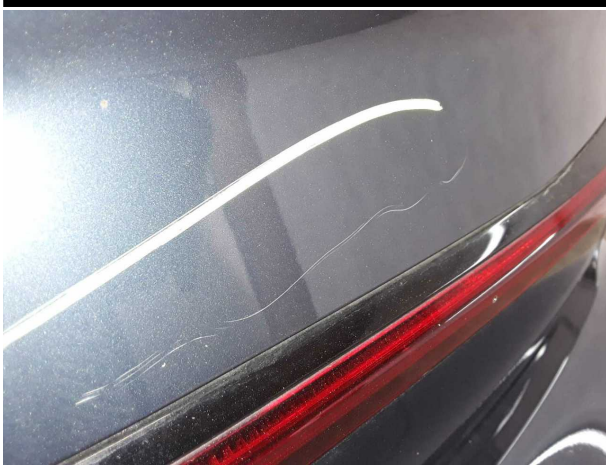
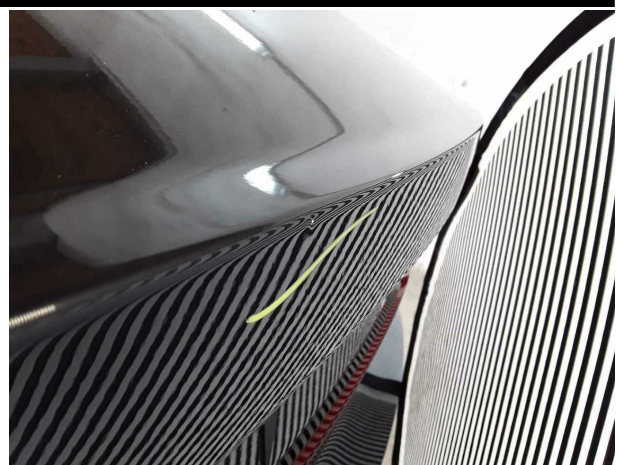
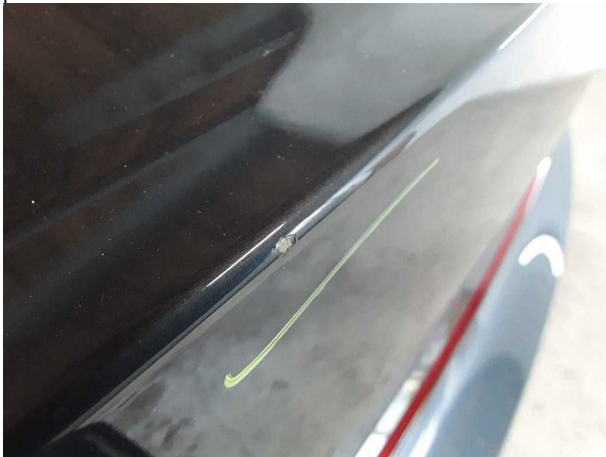
| No. | Component group | Description |
|---|---|---|
| 10 | Boot lid / rear door | Boot lid - Scratched - Repair and paint |

**Damage #10:** Boot lid / rear door: Boot lid - Scratched - Repair and paint

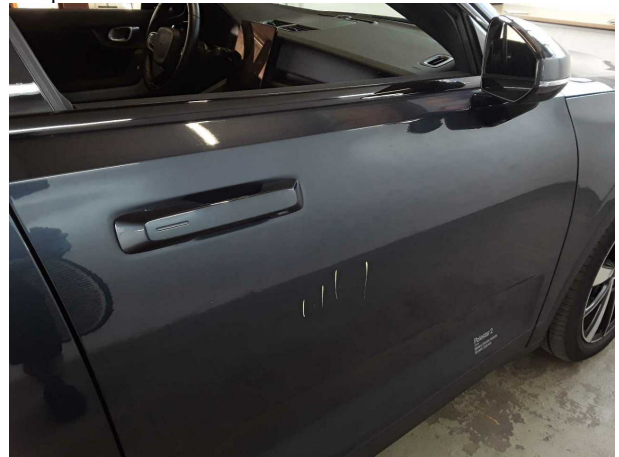
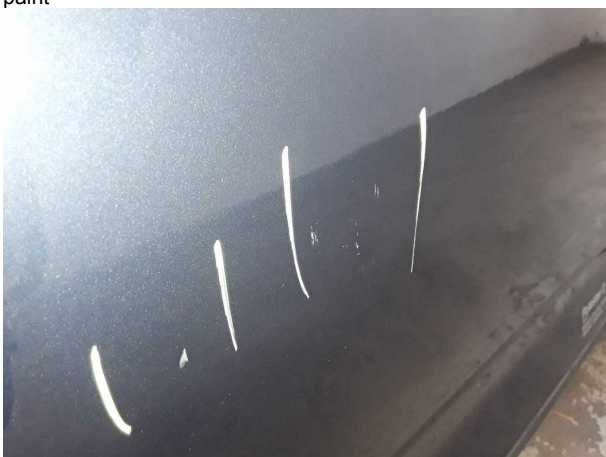
| No. | Component group | Description |
|---|---|---|
| 11 | Door - front right side | Door - Scratched - Repair and paint |

**Damage #11:** Door - front right side: Door - Scratched - Repair and paint

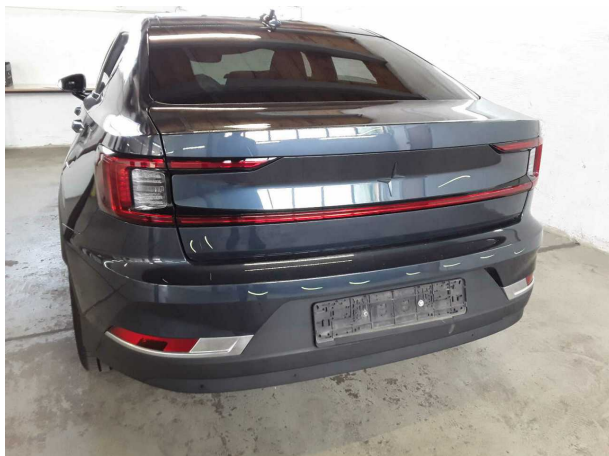
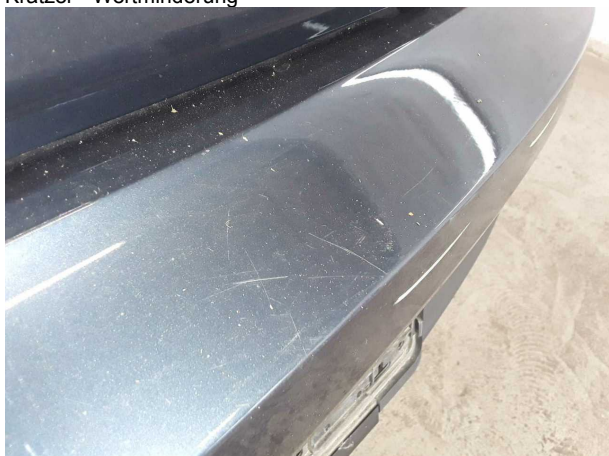
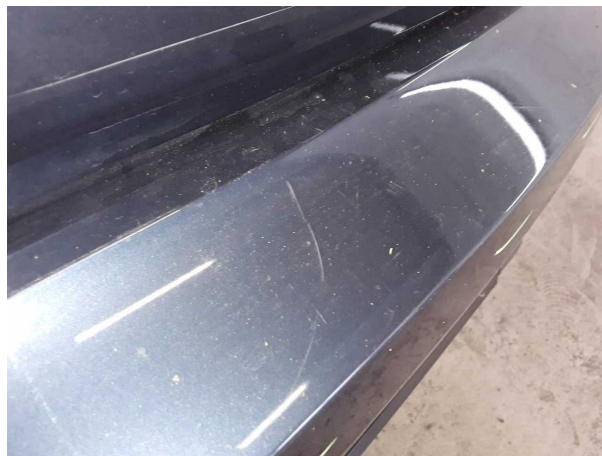
| Nr. | Bauteilgruppe | Beschreibung |
|---|---|---|
| 5 | Stoßfänger hinten | Stoßfänger hinten - Kratzer - Wertminderung |

**Beschädigung #5:** Stossfänger hinten: Stossfänger hinten - Kratzer - Wertminderung

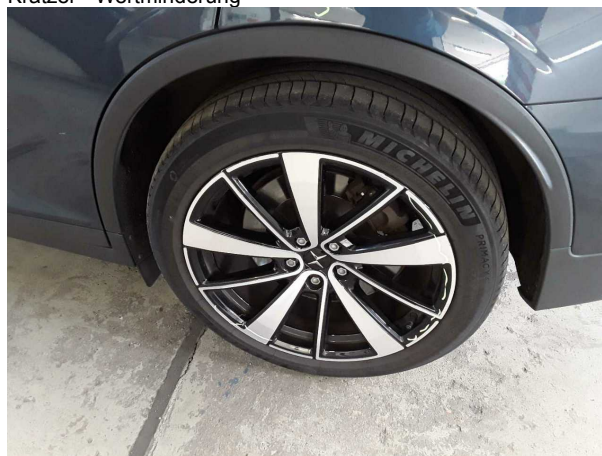
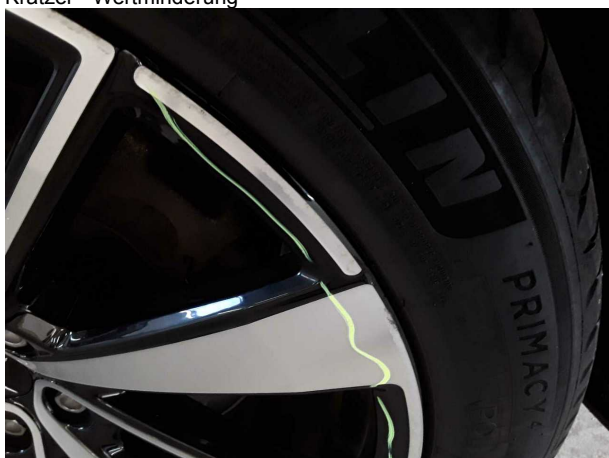
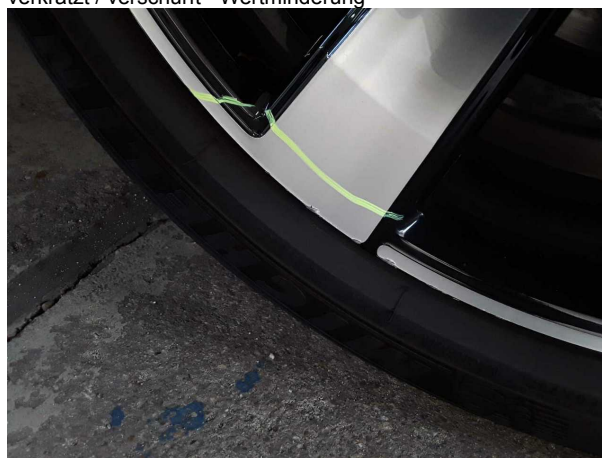
| Nr. | Bauteilgruppe | Beschreibung |
|---|---|---|
| 6 | Rad/Reifen | Leichtmetallfelge hinten links - verkratzt / verschürft - Wertminderung |

**Beschädigung #6:** Rad/Reifen: Leichtmetallfelge hinten links - verkratzt / verschürft - Wertminderung

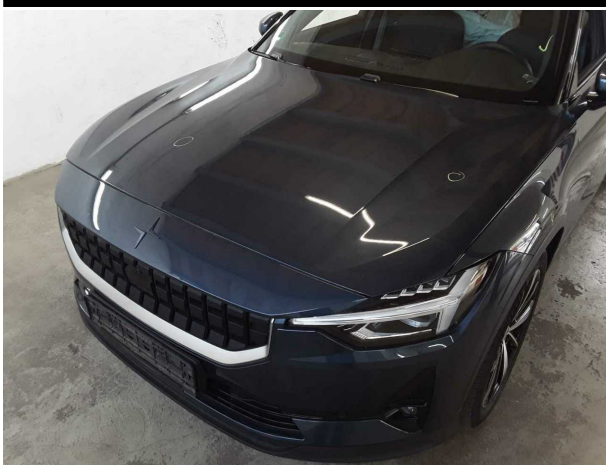
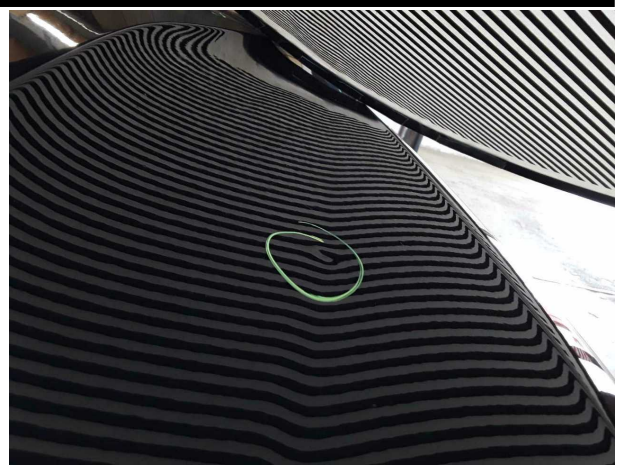
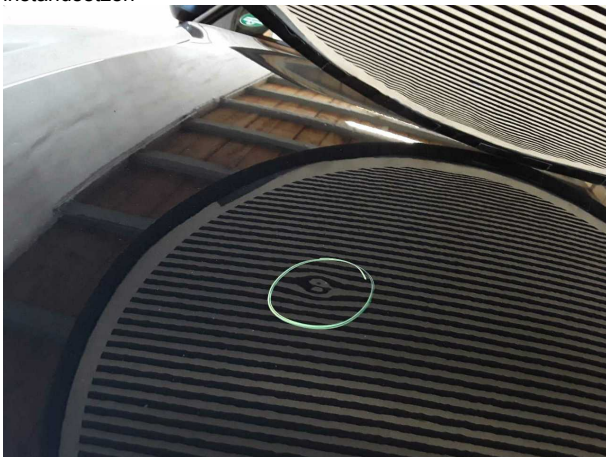
| Nr. | Bauteilgruppe | Beschreibung |
|---|---|---|
| 8 | Motorhaube | Motorhaube - Delle(n) - sanft instandsetzen |

**Beschädigung #8:** Motorhaube: Motorhaube - Delle(n) - sanft instandsetzen

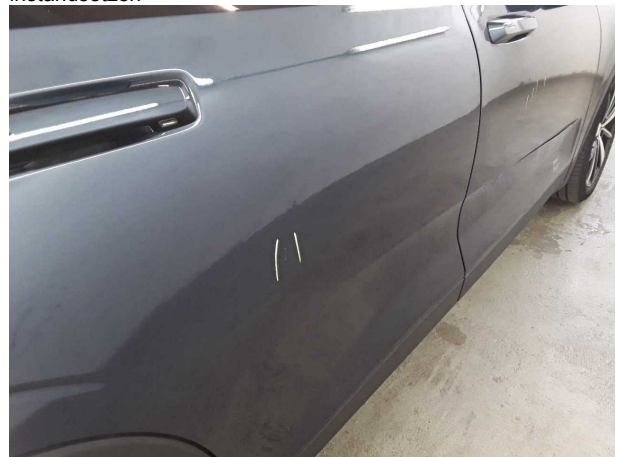
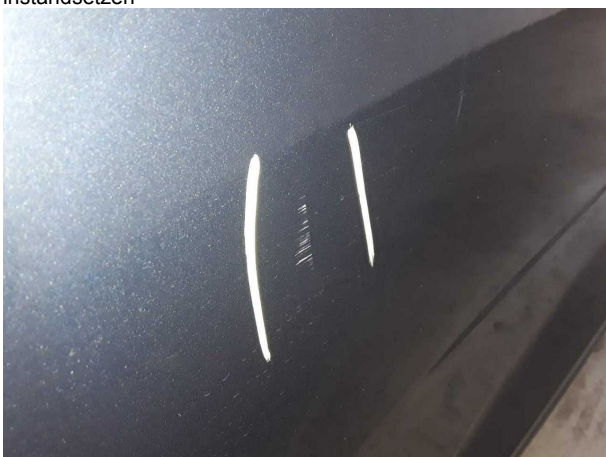
| Nr. | Bauteilgruppe | Beschreibung |
|---|---|---|
| 9 | Tür hinten rechts | Tür - verkratzt / verschürft - instandsetzen und lackieren |

**Beschädigung #9:** Tür hinten rechts: Tür - verkratzt / versch... - instandsetzen und lackieren

**Beschädigung #9:** Tür hinten rechts: Tür - verkratzt / verschürft - instandsetzen und lackieren

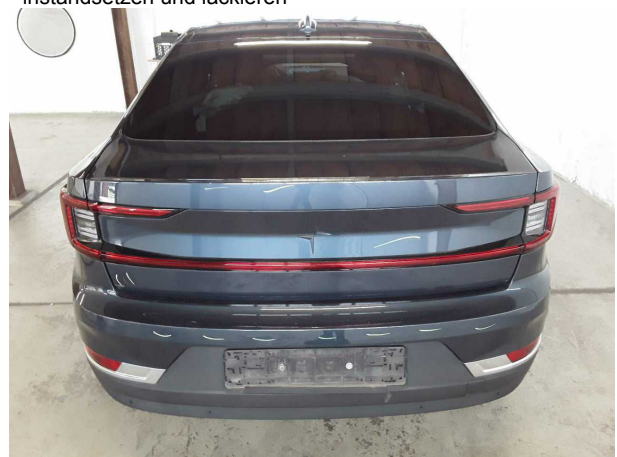
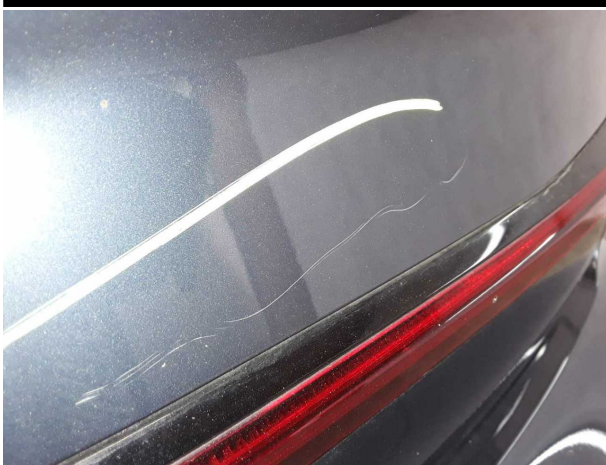
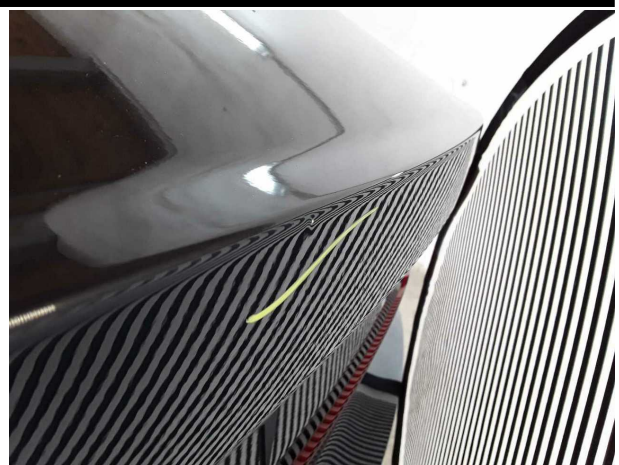
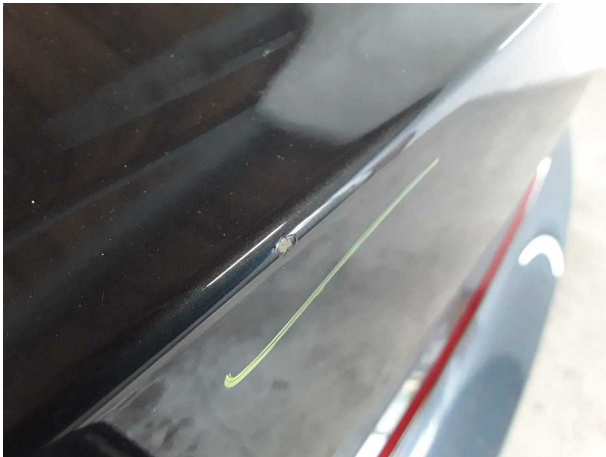
| Nr. | Bauteilgruppe | Beschreibung |
|---|---|---|
| 10 | Heckklappe/-tür | Heckklappe - verkratzt / verschürft - instandsetzen und lackieren |

**Beschädigung #10:** Heckklappe/-tür: Heckklappe - verkratzt / verschürft - instandsetzen und lackieren

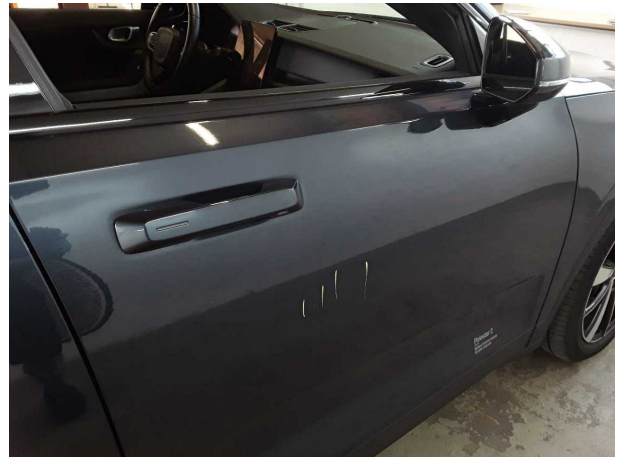
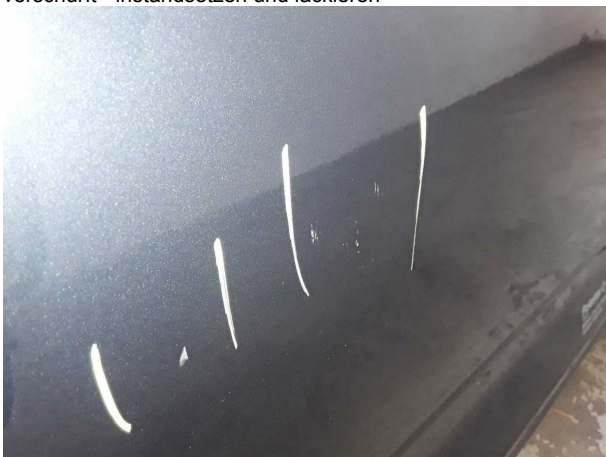
| Nr. | Bauteilgruppe | Beschreibung |
|---|---|---|
| 11 | Tür vorn rechts | Tür - verkratzt / verschürft - instandsetzen und lackieren |

**Beschädigung #11:** Tür vorn rechts: Tür - verkratzt / verschürft - instandsetzen und lackieren
